Esecuzione Immobiliare R.G.Es. 22/2024

PERIZIA DI STIMA IMMOBILIARE

Villetta monofamiliare

Frazione Pertusat n.16 – 11010 – Sarre (AO)

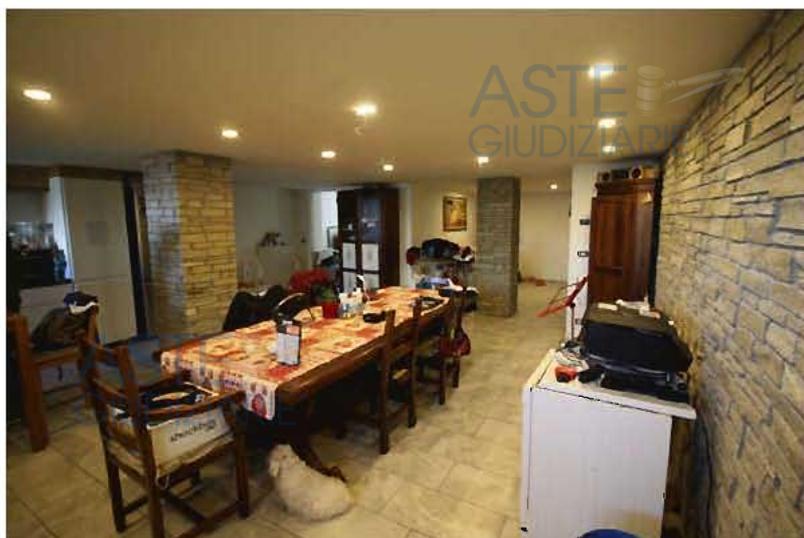
PIANO SEMINTERRATO – DEPOSITO
LOCALE ORA ADIBITO A PRANZO CON ANGOLO COTTURA

I locali sono arredati e sono di fatto adibiti ad abitazione sebbene gli elaborati di progetto allegati al permesso di costruire in sanatoria 31/2018 indichino quale destinazione d'uso quella di deposito, autorimessa e cantina.

Si evidenzia che i vani presenti al piano seminterrato non possono essere adibiti a locali di abitazione permanente, e cioè locali adibiti a funzioni abitative che comportino la permanenza continuativa di persone, poiché hanno:

- ❖ altezza utile inferiore all'altezza minima imposta per i locali di abitazione pari a m. 2,55;
- ❖ rapporto aeroilluminante inferiore ai requisiti di legge;
- ❖ piano di calpestio posto a quota inferiore rispetto al livello del terreno circostante (circa - 1,50 e -2,50 m) in assenza di intercapedine isolante;

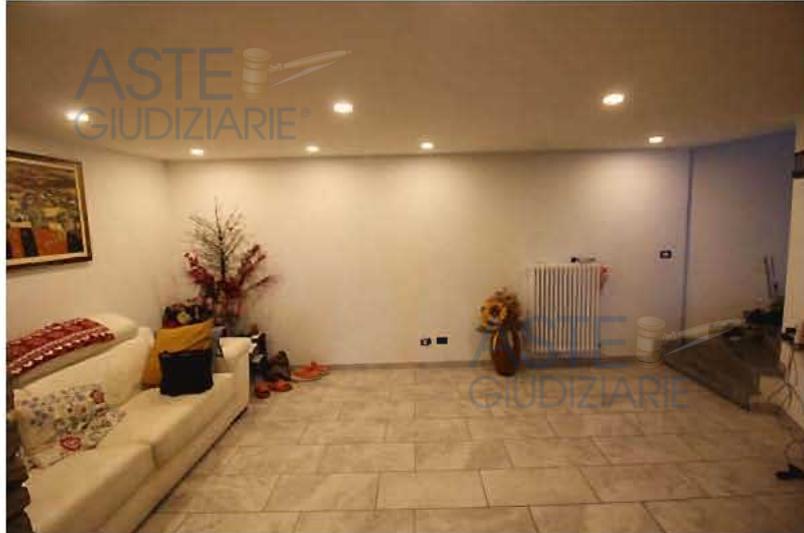
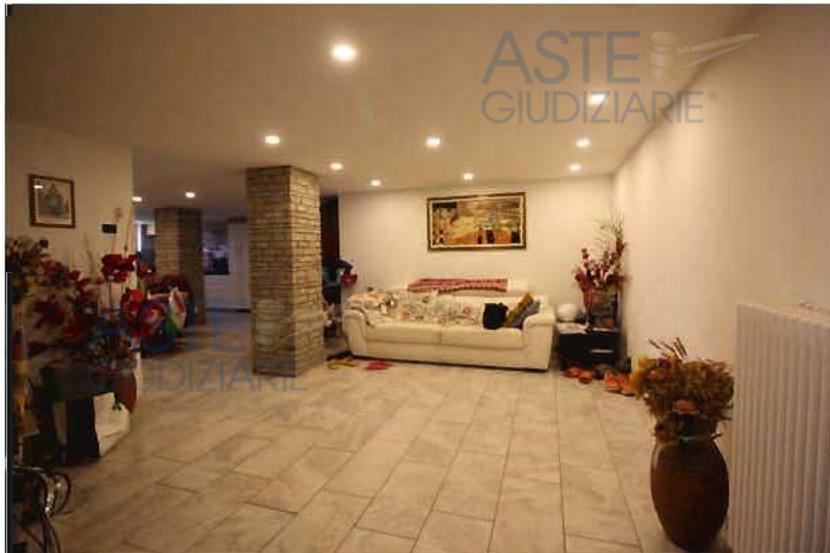
PIANO SEMINTERRATO – DEPOSITO
LOCALE ORA ADIBITO A SOGGIORNO

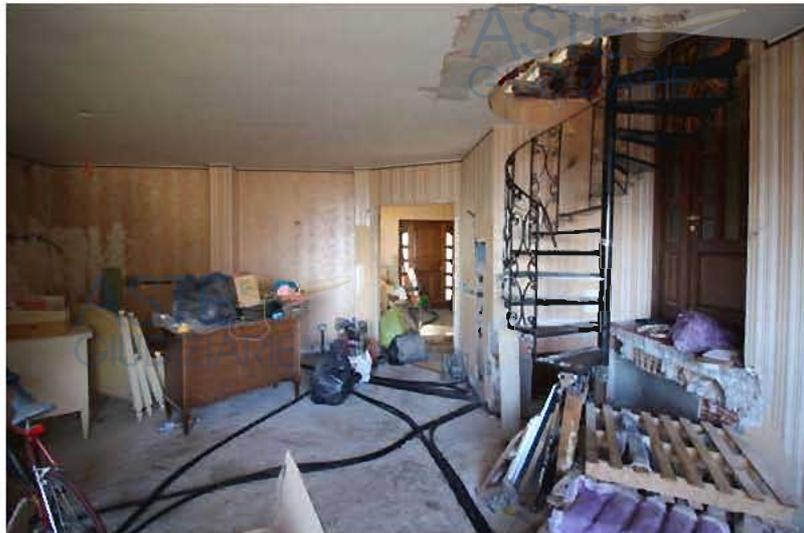
ASTE
GIUDIZIARIE® **SOGGIORNO**
Sullo sfondo l'ingresso. La scala a chiocciola conduce al sottotetto

Il secondo piano (sottotetto) “non abitabile non è raggiungibile in sicurezza” – estratto nota Servizio tecnico -. Un scala a chiocciola, si presume di recupero risultando di lunghezza non adeguata al dislivello da superare e diametro non adeguato al foro nel solaio, consente il collegamento tra piano terra e il sottotetto in cui sono state eseguite delle demolizioni. Una delle due finestre rivolte a sud, ancora in legno, risulta danneggiata.

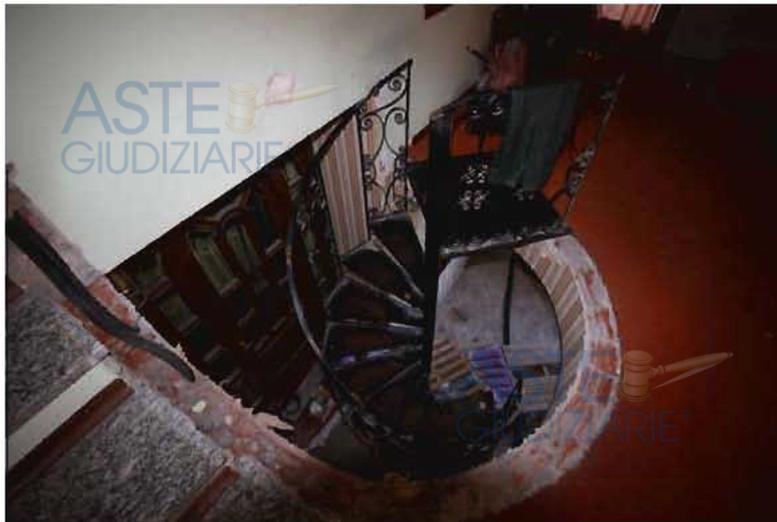
SCALA DI ACCESSO AL SOTTOTETTO

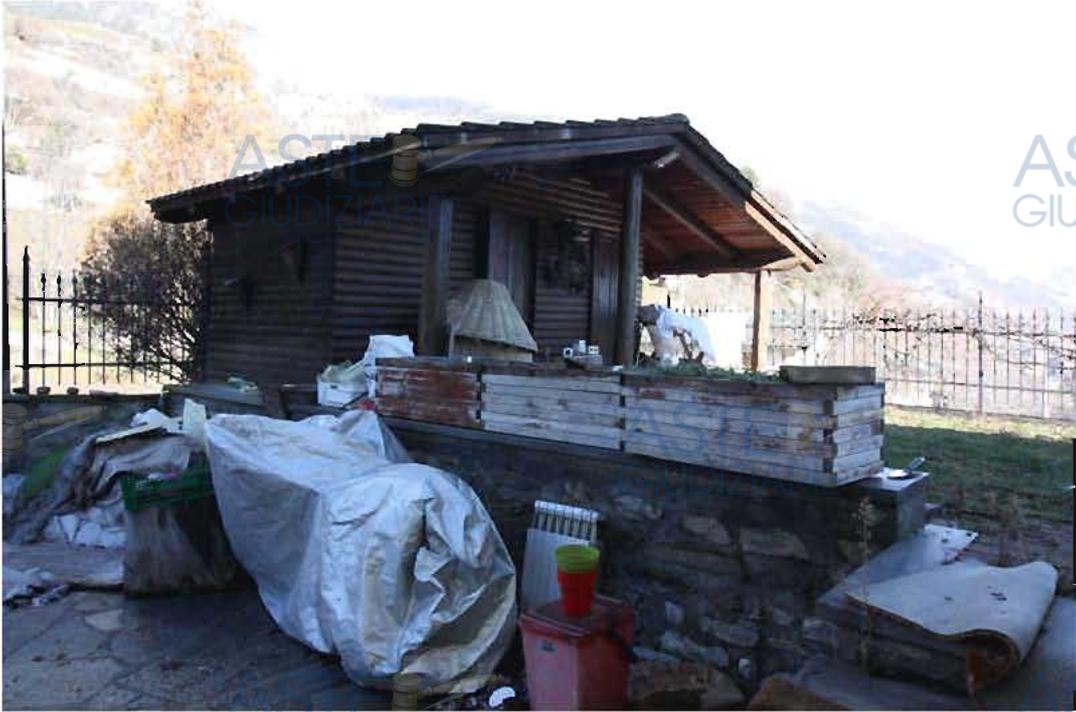
**DEPOSITO ESTERNO SITUATO NELL'ANGOLO NORD EST DELLA CORTE
A RIDOSSO DEL CONFINE DI PROPRIETÀ**

Non risulta tra i beni pignorati il basso fabbricato, adibito a deposito, posizionato a ridosso del confine tra i mappali 626, 309, 299 e 719. Si suppone che non sia rientrato tra i beni oggetto del pignoramento poiché non risulta censito presso l'Agenda del territorio. Trattasi di manufatto a pianta rettangolare (circa 4,20 X 2,20 m) con struttura portante in legno e manto di copertura in tegole.

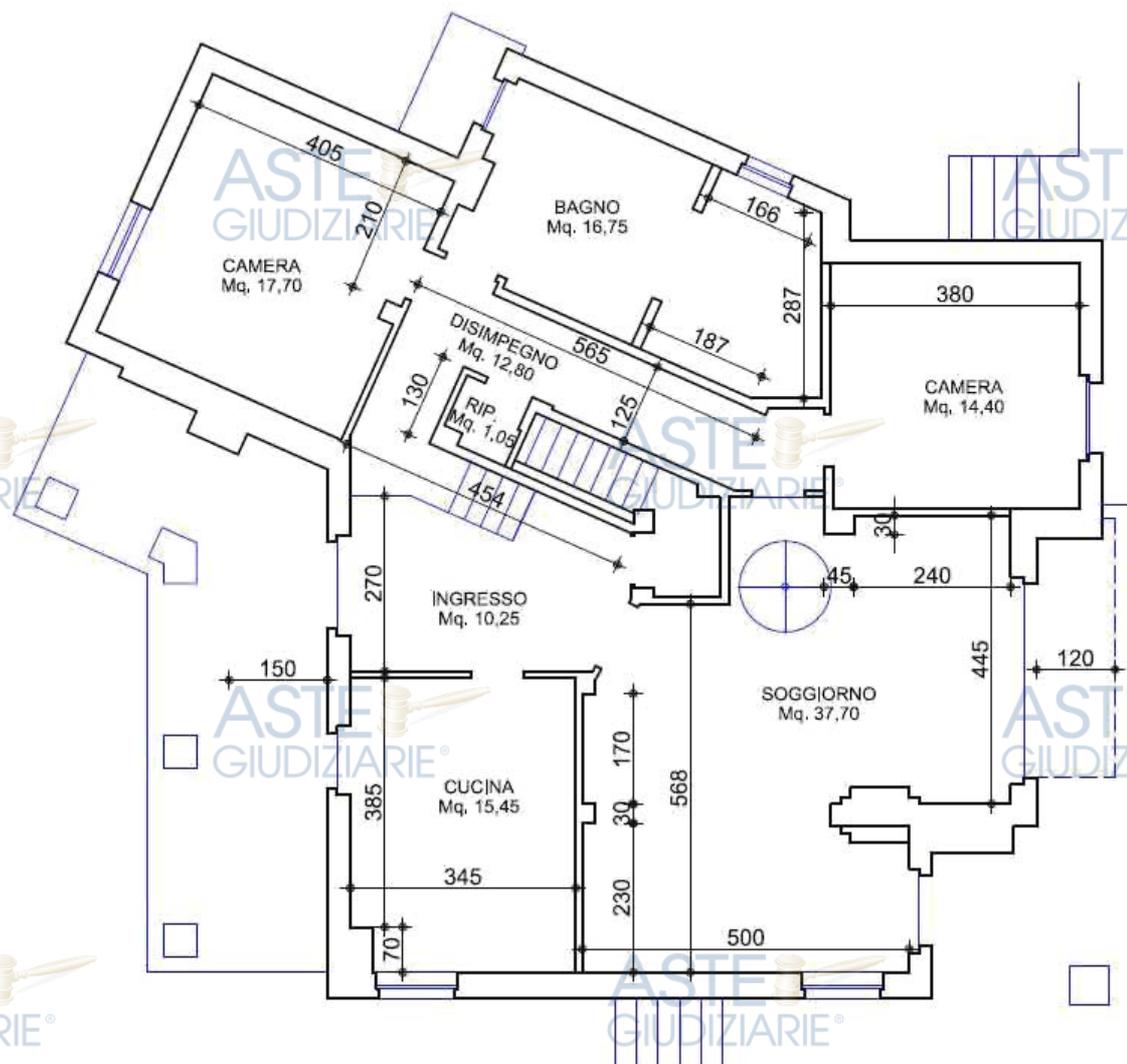
PIANO TERRA

PLANIMETRIA DI RILIEVO DELLO STATO DI FATTO

A piano primo non è possibile definire l'altezza utile della zona giorno essendo stata rimossa la pavimentazione col relativo sottofondo. La zona notte ha altezza utile pari a 2,70 m.

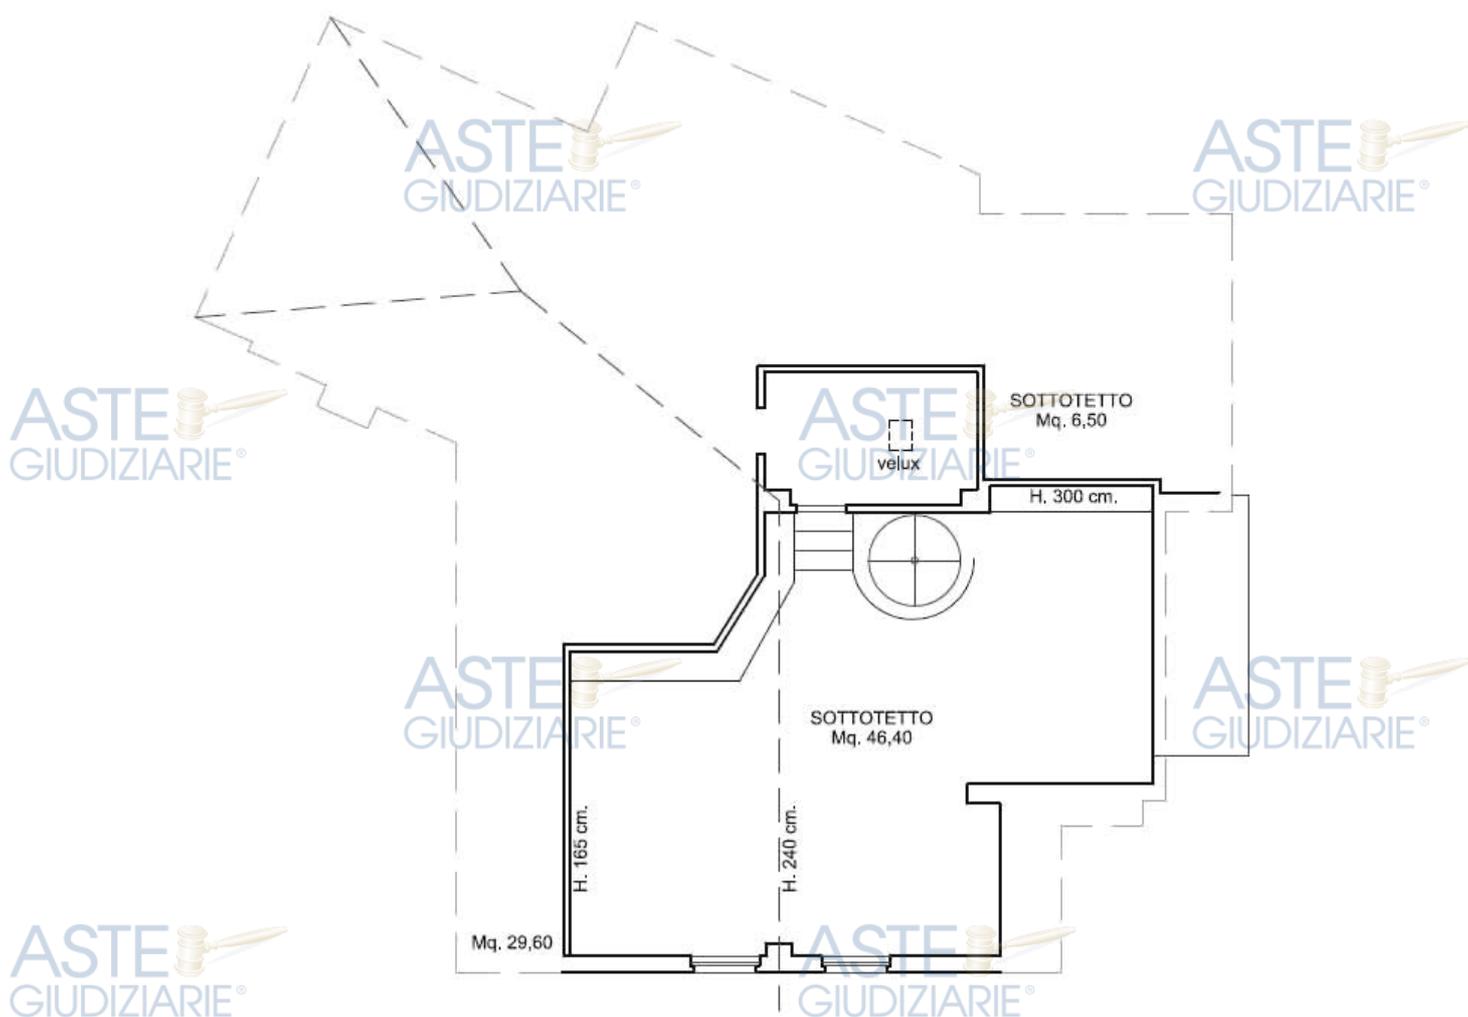
PIANO PRIMO - SOTTOTETTO

PLANIMETRIA DI RILIEVO DELLO STATO DI FATTO

Il piano primo sottotetto ha altezze variabili essendo mansardato.

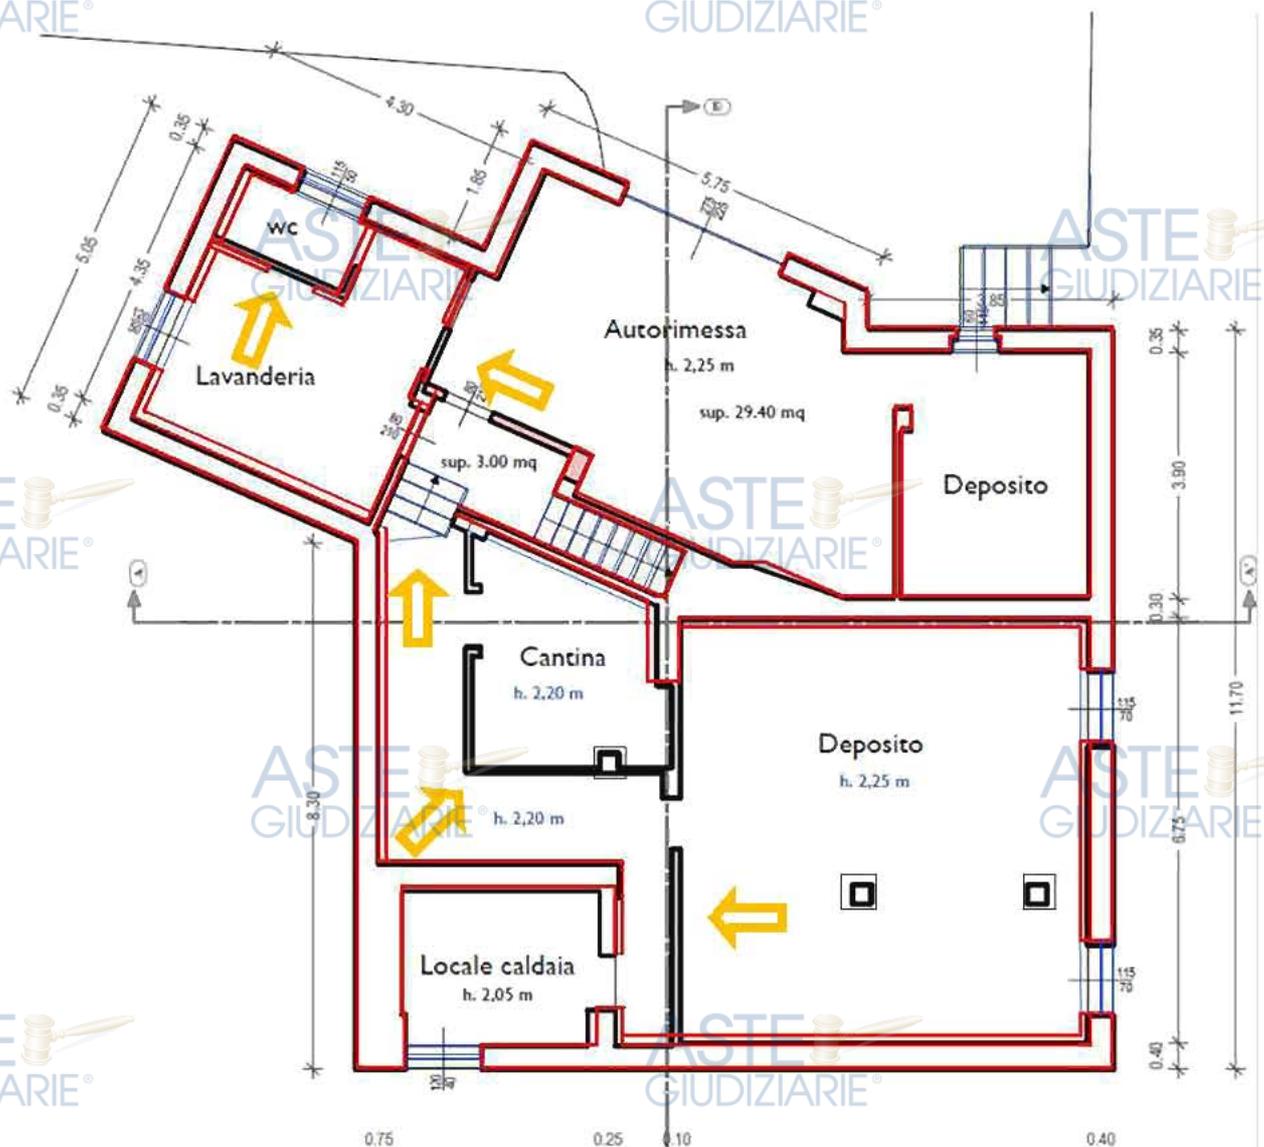
Rilievo piano seminterrato (rosso) sovrapposto su elaborato permesso di costruire in sanatoria 31/2018 con indicazione grafica delle difformità

Alla luce delle difformità riscontrate, sopra brevemente descritte, sarà necessario procedere, a lavori di ristrutturazione finiti, con l'aggiornamento delle planimetrie catastali e dell'elaborato planimetrico.

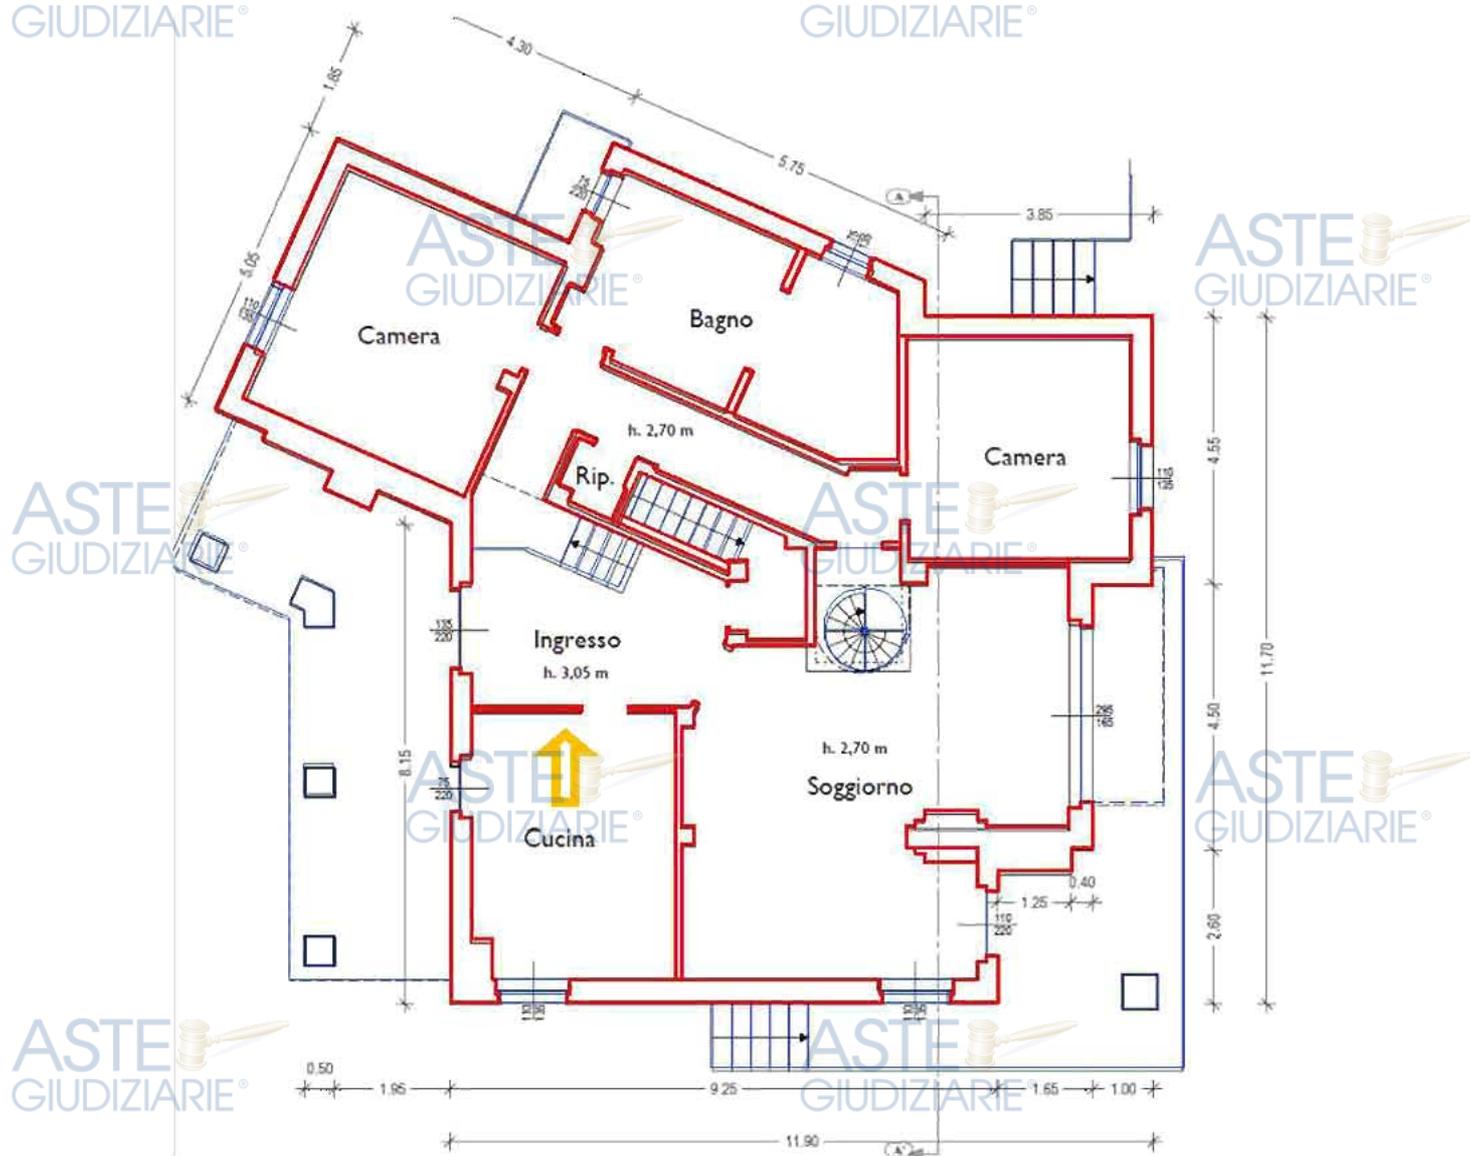
Rilievo piano terreno (rosso) sovrapposto su elaborato permesso di costruire in sanatoria 31/2018

La freccia gialla indicata la tramezza demolita

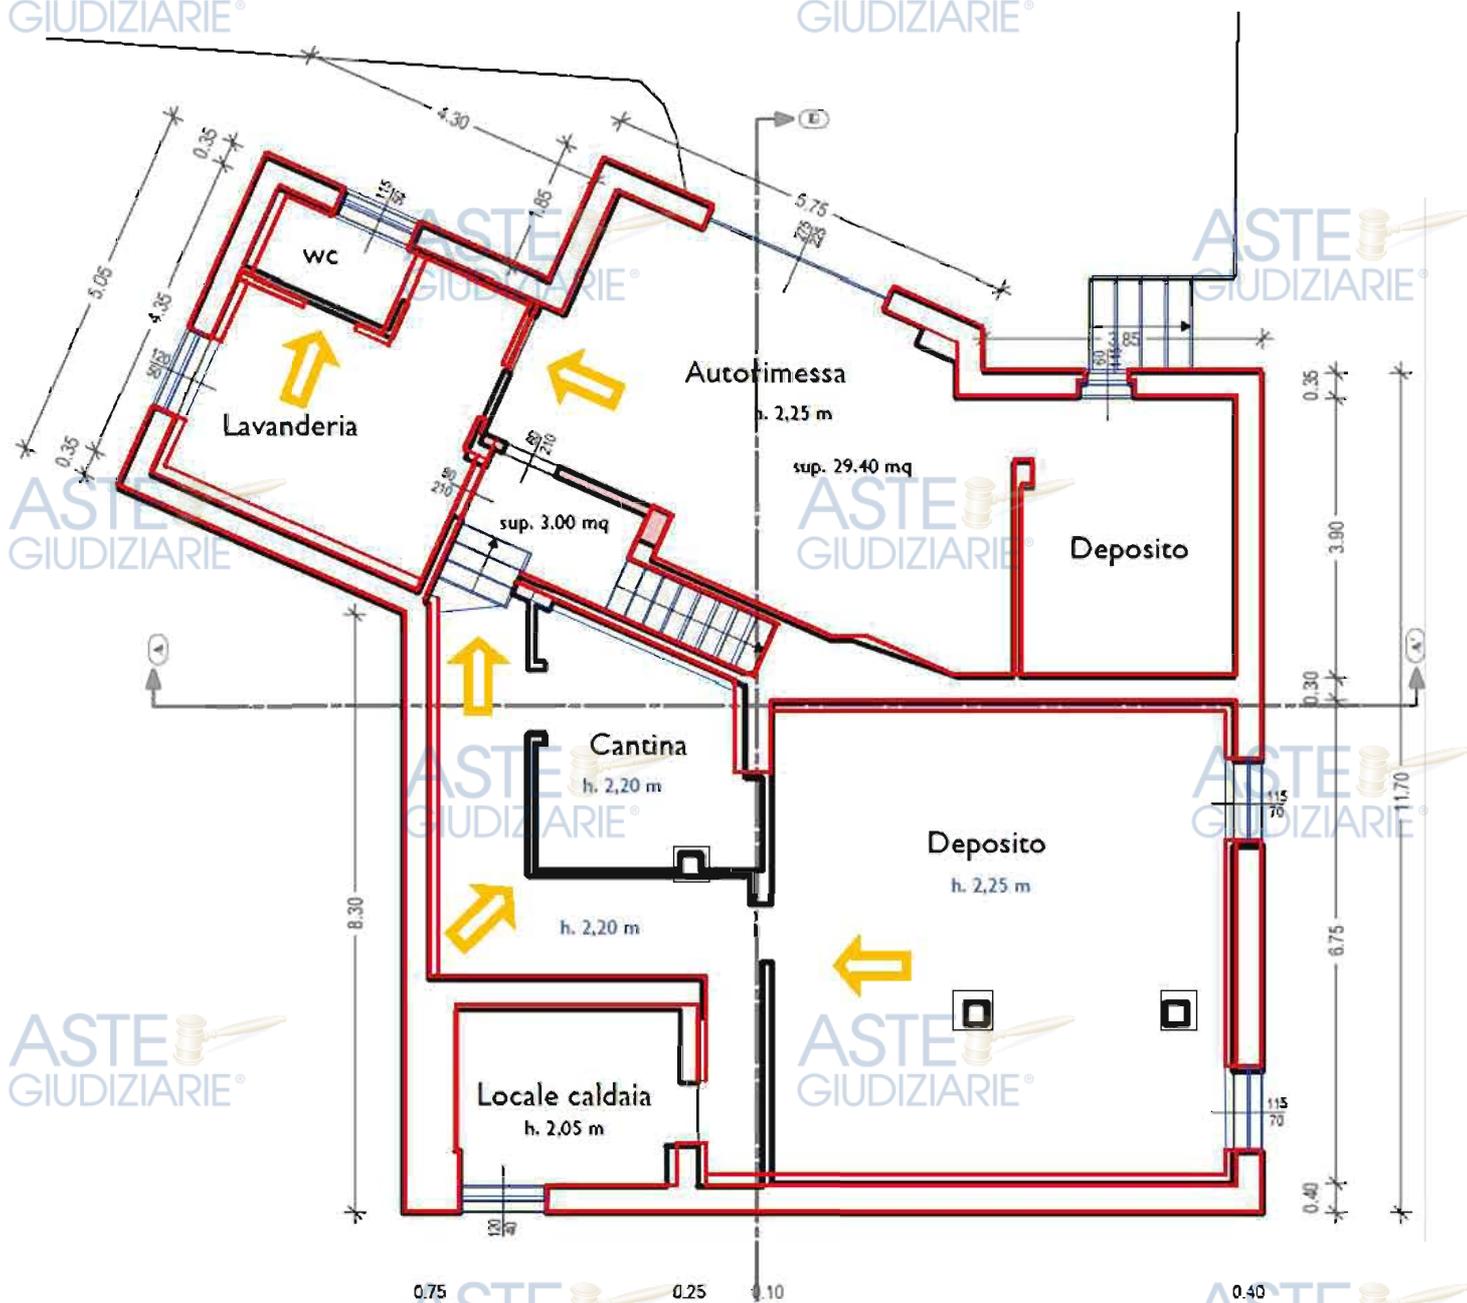
- ❖ Non è stata realizzata la porta che dal vano scale interno, di collegamento tra piano seminterrato e terreno, doveva consentire l'accesso alla lavanderia;
- ❖ È stata spostata la porta che dall'autorimessa, ora locale giorno / garage, consente l'accesso al deposito / lavanderia;
- ❖ È stata spostata la porta che consente l'accesso al servizio igienico ricavato all'interno del deposito / lavanderia.
- ❖ Al momento del sopralluogo non è ancora stata eretta la tramezza che compartimenta il vano scale interno che conduce al piano terra;

Rilievo piano seminterrato (rosso) sovrapposto su elaborato permesso di costruire in sanatoria 31/2018
Le frecce gialle indicano le difformità

Le opere realizzate internamente al fabbricato che non prevedano mutazioni d'uso rispetto a quanto già autorizzato possono essere regolarizzate, a condizione che siano precedentemente ripristinate tutte le condizioni di sicurezza, mediante presentazione di SCIA ai sensi dell'art. 82 (Provvedimenti conseguenti alle violazioni in tema di denuncia di inizio dell'attività o di esecuzione di varianti in corso d'opera) della Legge regionale 11/1998.
