Esecuzione Immobiliare R.G.Es. 37/2024

PERIZIA DI STIMA IMMOBILIARE

Appartamento con cantina e box auto in contesto condominiale

Via Strata statale 26 n.46 – frazione Entreves – 11013 – Courmayeur (AO)

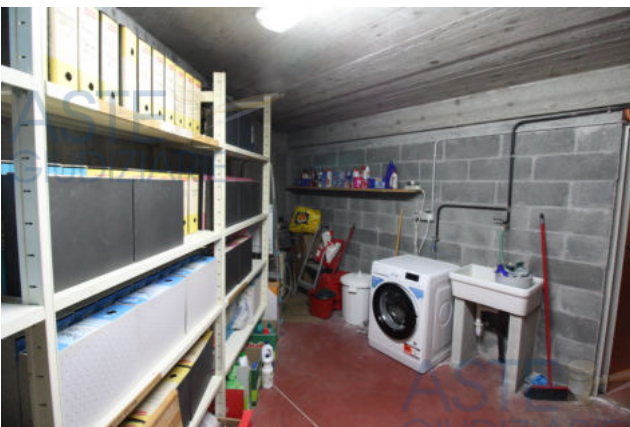
VISTA CANTINA

Il locale è dotato di cusio e attacco lavatrice

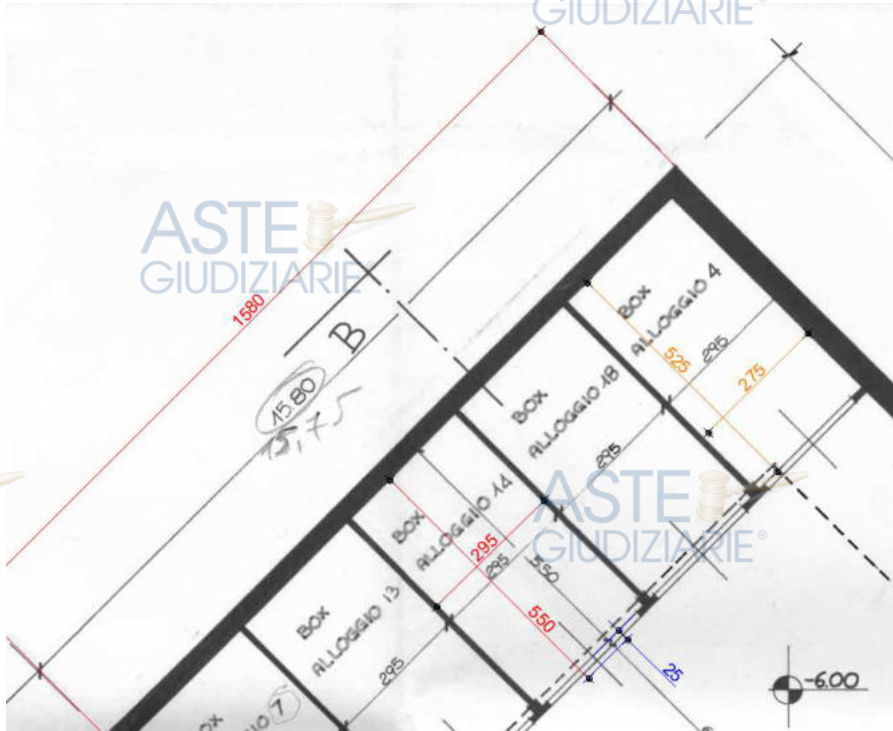
Rilievo attuale dei luoghi sovrapposto su elaborato progetto di variante 85/1995, con indicazione grafica delle difformità

Misurando graficamente la planimetria catastale, tenuto conto che si tratta di elaborato grafico in scala 1:200, parrebbe che essa riporti le misure rilevate in loco (5,25 m X 2,70 m) e pertanto risulterebbe rispondente alla realtà.

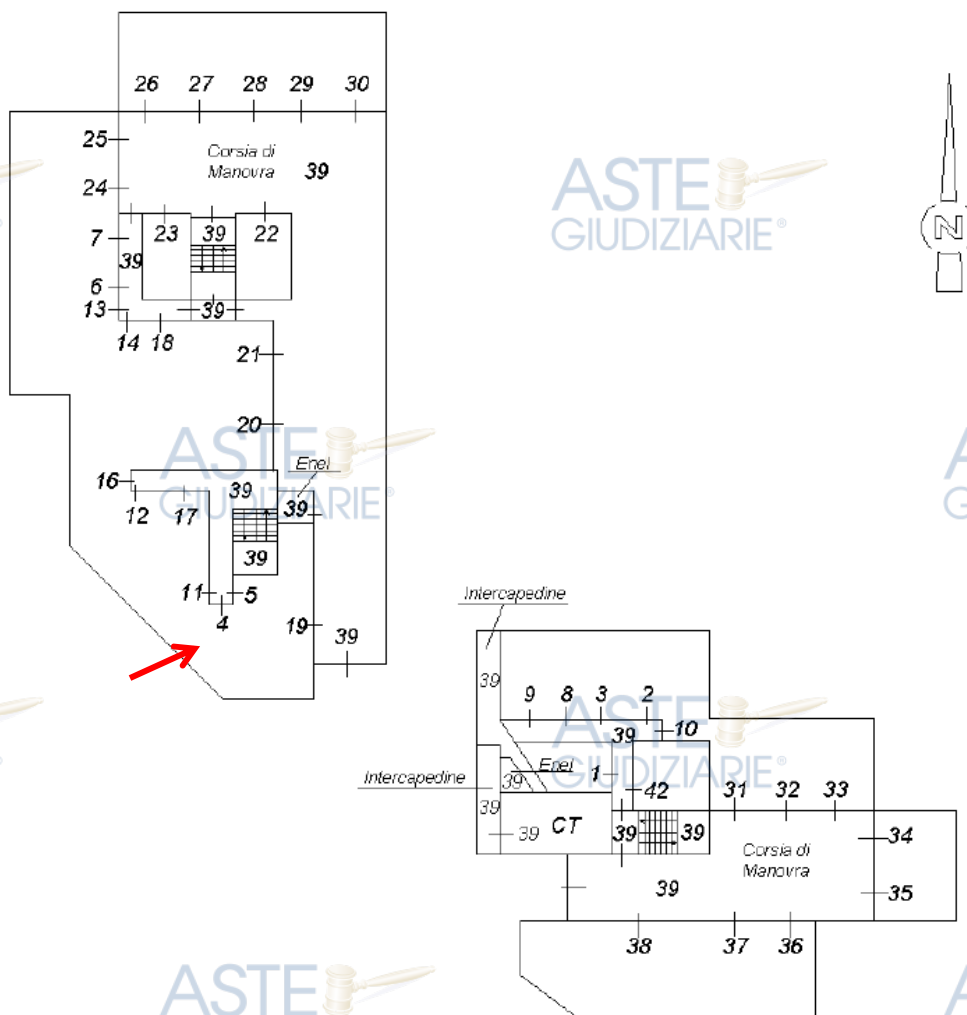
Estratto elaborato planimetrico geom. Zanotti – Anno 2021

Si segnala che analizzando la documentazione catastale si è rilevato un errore a carico dell'elaborato planimetrico redatto dal geom. Zanotti Paolo - Prot. n.AO0017739 - del 19.02.2021 dove a piano sotterraneo sono state invertite le posizioni dei subalterni 04 e 05. Quest'ultimo oggetto dell'esecuzione.

Alla luce delle difformità riscontrate, sopra brevemente descritte, sarà necessario procedere con l'aggiornamento delle planimetrie catastali e dell'elaborato planimetrico. Si stima che l'onorario per effettuare gli aggiornamenti di cui sopra ammonti a euro 1.700,00 (millesettecento/00) circa oltre a oneri catastali per un importo pari a euro 210 (duecentodieci/00). Totale costi regolarizzazione pari a **euro 1.910,00** (millenovecento dieci/00). Si ritiene che siano necessari almeno 30 giorni per la chiusura dell'iter burocratico.
