Comune di: **Prè-Saint-Didier (AO)**

Esecuzione Immobiliare: **46/2024**

**REGISTRO DELLE ESECUZIONI IMMOBILIARI - 46/2024**

**Quesito n. 1****Identificazione dei diritti reali e del bene oggetto di pignoramento**

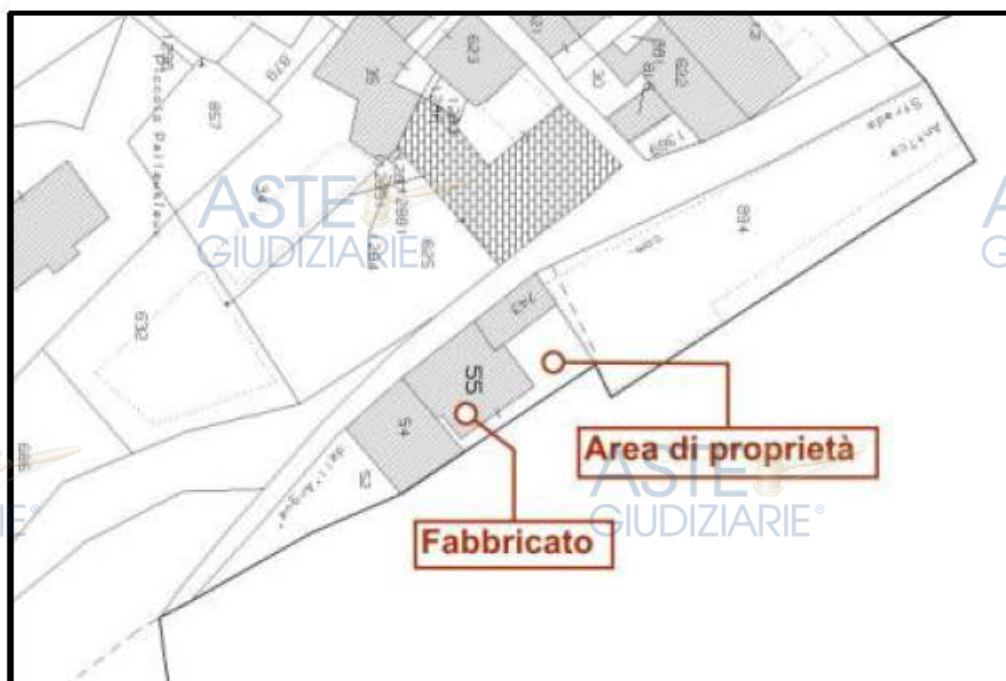
**Particolare estratto di mappa catastale**

Si precisa che l'elaborato planimetrico, in cui sono indicate le dotazioni condominiali, non è presente nella banca dati dell'Agenzia delle Entrate di Aosta, Ufficio del Territorio, di conseguenza l'area di pertinenza del condominio si desume dall'estratto di mappa.

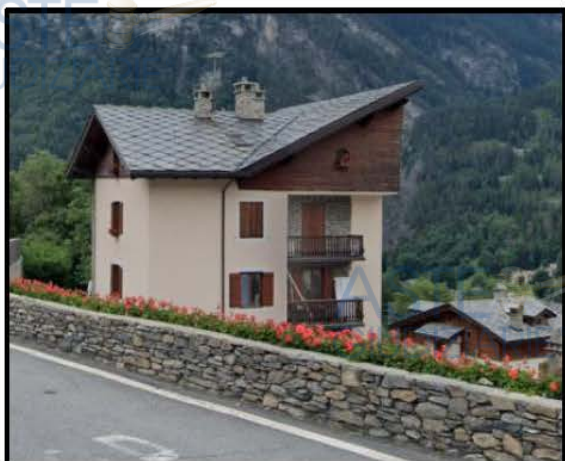
**Vista nord-est**

L'accesso al condominio avviene tramite un cancello in legno situato a ridosso del parcheggio comunale, da cui si accede all'area di proprietà condominiale. Sul prospetto nord-est è situata la porta di accesso al fabbricato, coperta da una piccola tettoia in legno con copertura in lose e munita di citofono e buca delle lettere. Percorrendo le scale interne, fino al terzo piano, unico alloggio al piano, si accede al bene oggetto di pignoramento.

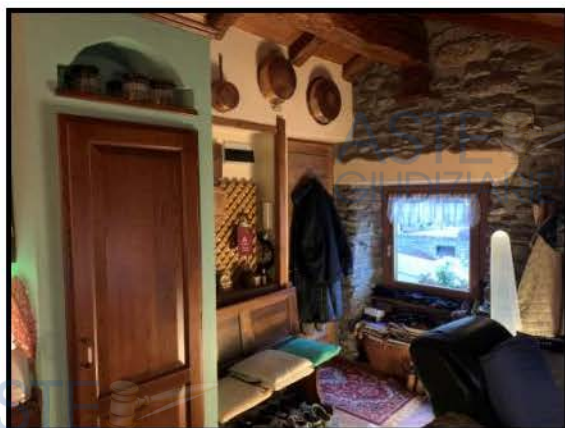
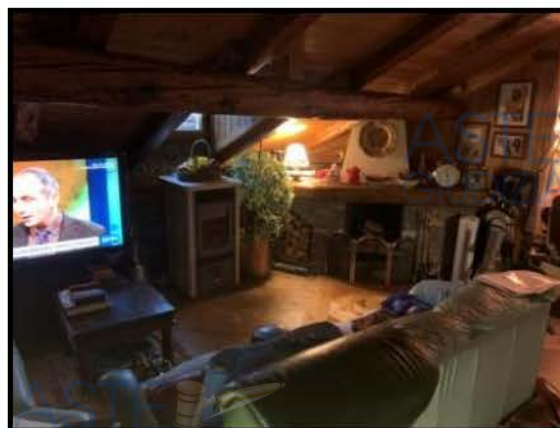
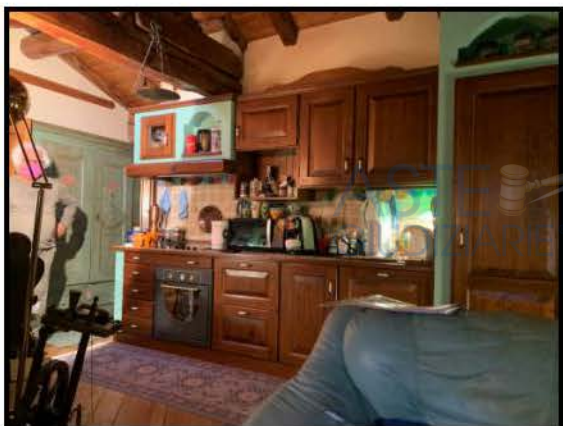
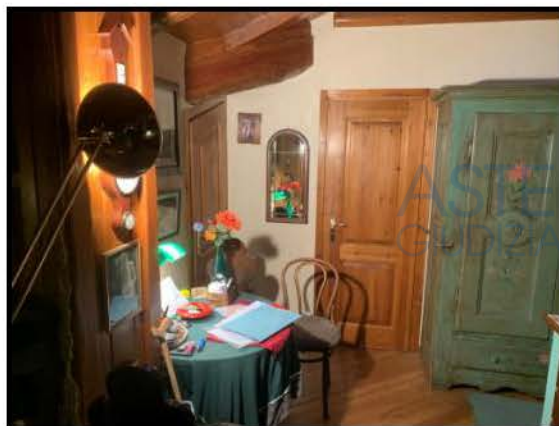
Soggiorno-cucina

- Il pavimento è in legno, la pareti risultano sia intonacate/imbiancate, con muratura in pietra vista e rivestite in legno. La parete della cucina è rivestita con piastrelle di cotto. L'illuminazione naturale è data dalla presenza di una finestra, un abbaino e un velux, l'esposizione del locale è a sud-est. Dal soggiorno/cucina si accede direttamente alle camere, al bagno e al deposito.

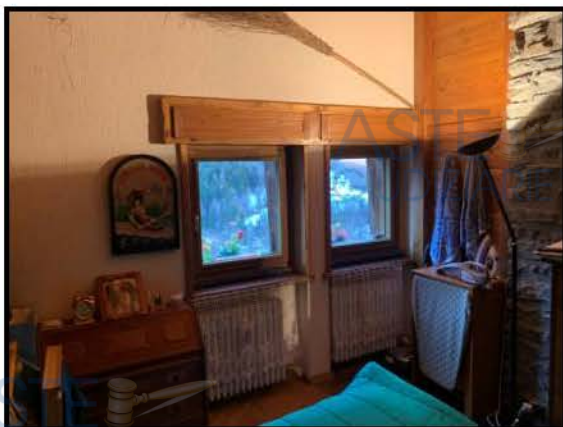
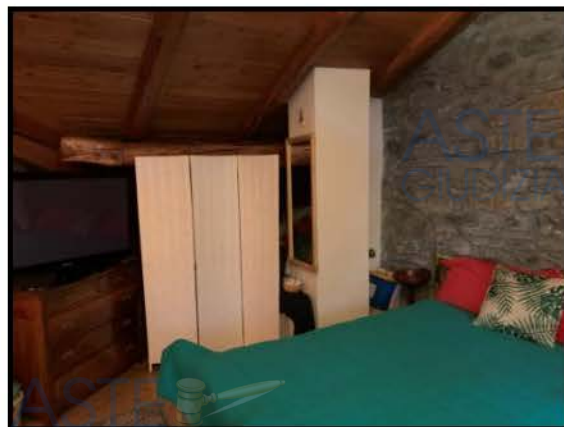
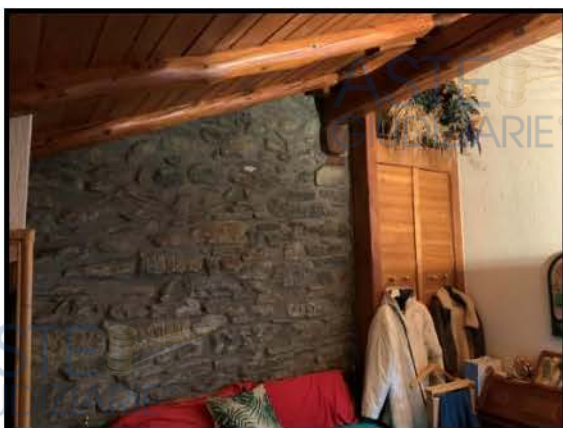
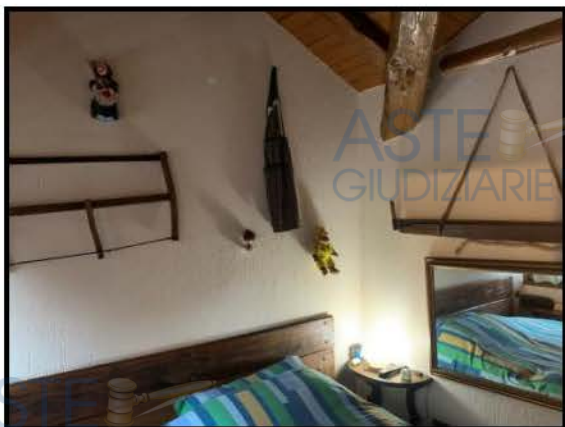
Camera

- Il pavimento è in legno, la pareti risultano sia intonacate/imbiancate, con muratura in pietra vista e rivestite in legno. L'illuminazione naturale è data dalla presenza di due finestre, l'esposizione del locale è a sud. Adiacente alla camera, direttamente accessibile, è situato il deposito, che viste le altezze interne (altezza max 2.00 metri e altezza minima 1.60 metri), è indicata come superficie utile non residenziale.

- Il pavimento è in legno, la pareti risultano sia intonacate/imbiancate, con muratura in pietra vista e rivestite in legno. L'illuminazione naturale è data dalla presenza di tre finestre, l'esposizione del locale è a sud.

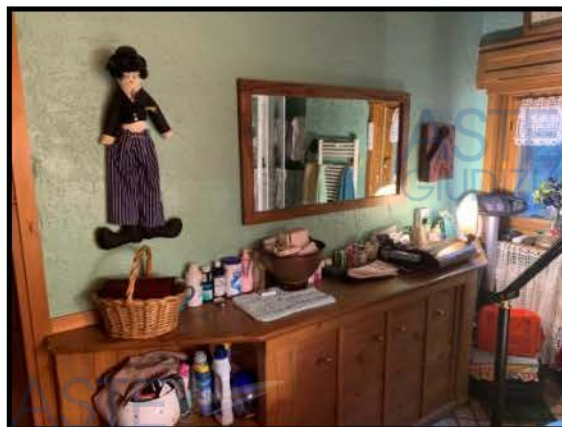
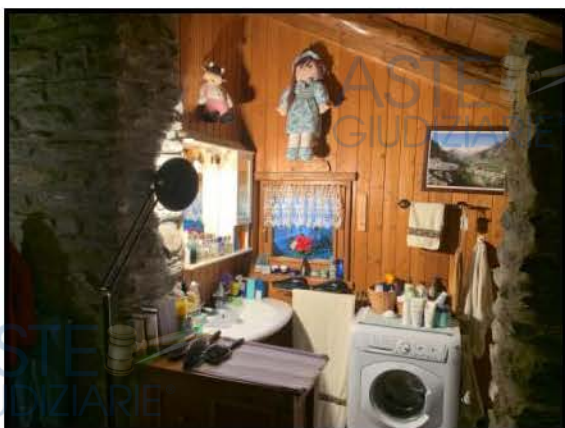
Bagno

- Il pavimento è in piastrelle di cotto, la pareti risultano sia intonacate/imbiancate che con muratura in pietra vista. L'illuminazione naturale è data dalla presenza di due finestre, l'esposizione del locale è a sud-ovest. Il bagno è dotato di doccia, lavabo e water.

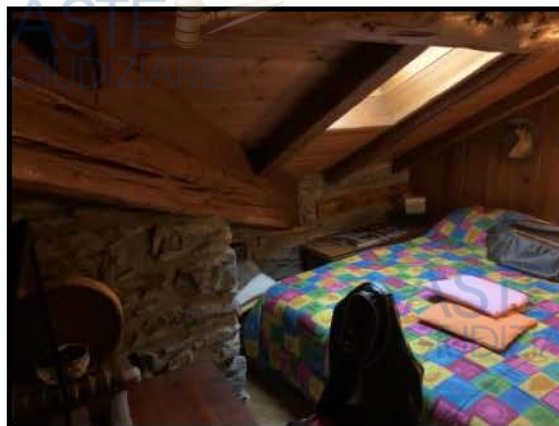
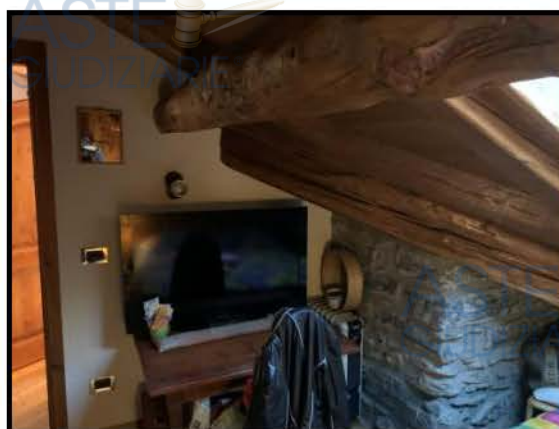
**Deposito**

- Il pavimento è in legno, la pareti risultano sia intonacate/imbiancate, con muratura in pietra vista e rivestite in legno. L'illuminazione naturale è data dalla presenza di un velux, l'esposizione del locale è a ovest. Viste le altezze interne (altezza max 2.65 metri e altezza minima 1.05 metri), è indicata come superficie utile non residenziale.

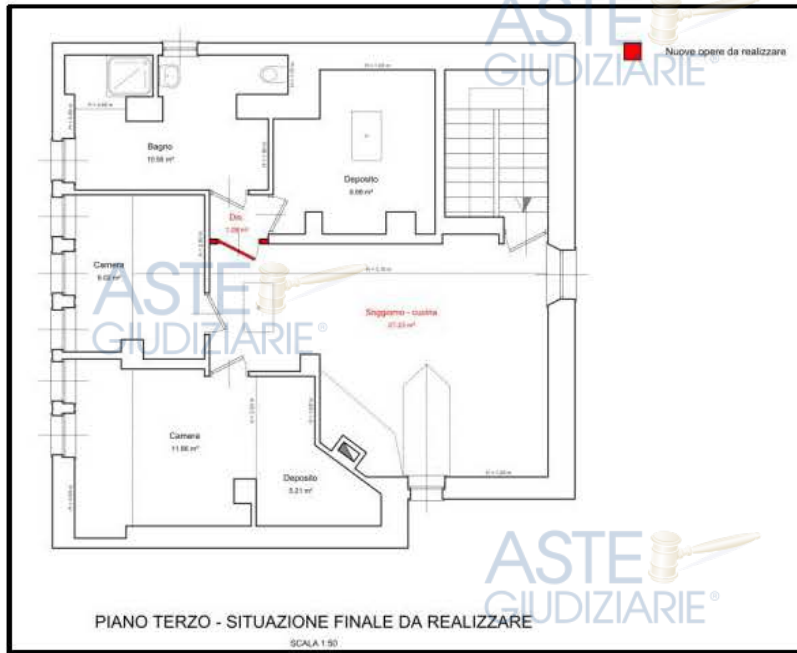
**Pianta alloggio - Situazione finale**

Considerato infine, visti i lavori eseguiti all'interno dell'alloggio, la necessità di realizzare una separazione tra il soggiorno/cucina e il bagno, tramite un disimpegno e/o antibagno, necessario per la conformità sanitaria dell'alloggio, si ritiene necessario integrare la pratica di sanatoria con la modifica indicata nella pianta dell'alloggio - situazione finale, allegata di seguito.

Le difformità sopra citate, sono sanabili tramite la realizzazione e la consegna di una pratica di "variazione catastale" presso l'Agenzia delle Entrate di Aosta, Ufficio del Territorio. La pratica deve essere redatta da un tecnico abilitato.
