## TRIBUNALE DI AOSTA

### Esecuzione Immobiliare R.G.Es. 47/2024

### PERIZIA DI STIMA IMMOBILIARE LOTTO N. DUE

Appartamento sito in Comune di La Salle (R.A.V.A.) - Frazione La Pera n. 177  
dati catastali: foglio 58 , particella n. 146, subalterno 1

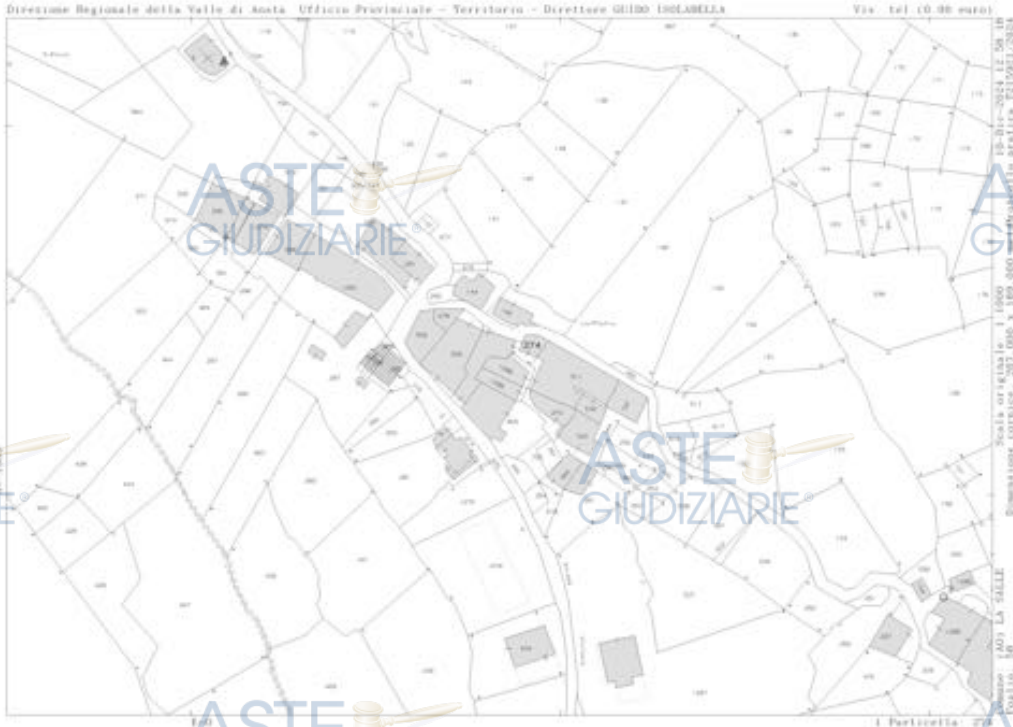
Estratto della mappa catastale (All. 2.4)

Ai fini dell'esatta individuazione dell'immobile oggetto del pignoramento si è effettuato un raffronto tra una ortofoto satellitare attuale e la mappa catastale con l'ausilio del geoportale SCT della Regione Valle d'Aosta **(All. 2.5)**, riscontrando la corrispondenza tra quanto pignorato e la situazione reale dei luoghi.

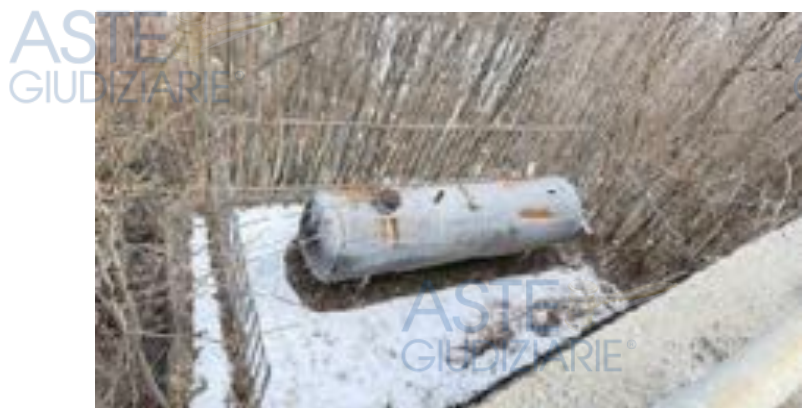
Dal sopralluogo emerge un evidente stato di totale abbandono protratto da più anni. La situazione si sovrappone alla vetustà dell'immobile la cui ristrutturazione è stata terminata da quarant'anni con finiture e dotazioni impiantistiche mediamente conformi agli standard costruttivi dell'epoca. Il riscaldamento e la produzione dell'acqua calda sanitaria avveniva tramite centralina a GPL autonoma posizionata in soggiorno la cui alimentazione avveniva da serbatoio comune piazzato su terreno limitrofo alla frazione che risulta in disuso come dimostrato dalla sigillatura del contatore comune.

SERRBATOIO GPL COMUNE

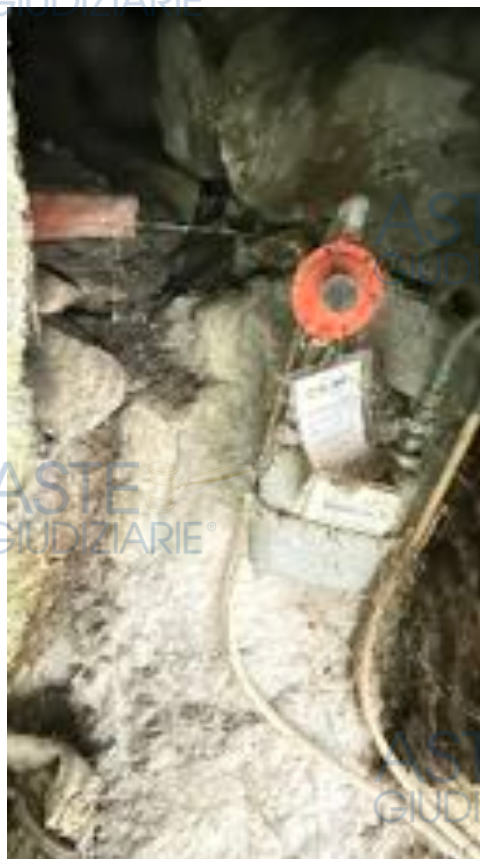
CONTATORE COMUNE SIGILLATO

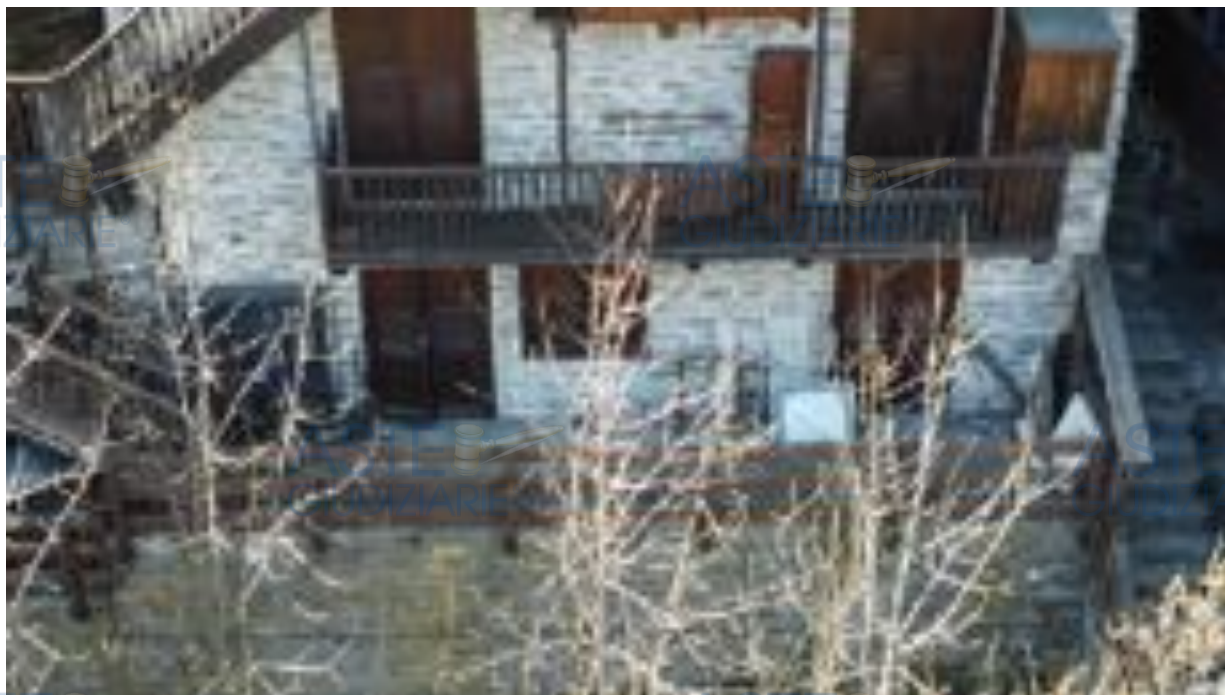
FACCIATA LATO NORD

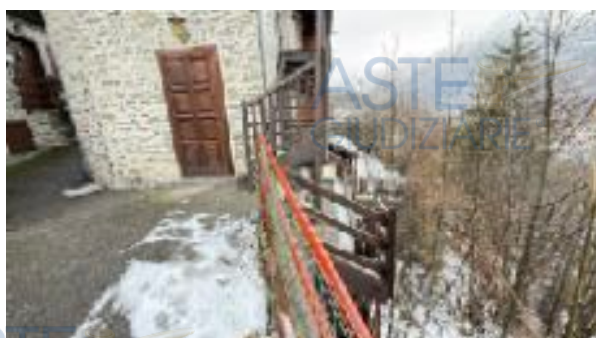
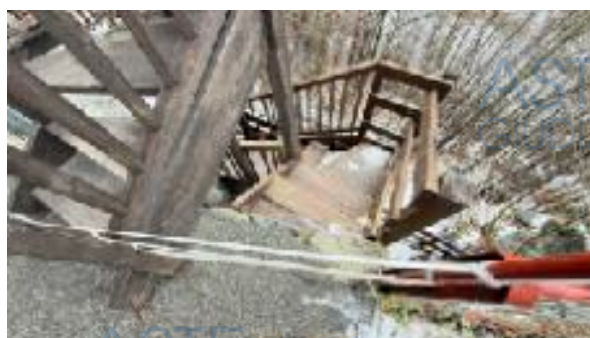
**Accessi:** Strada comunale carrabile fino alla frazione e stradina interna pedonale. L'accesso all'unità avviene direttamente dalla via pubblica posta a livello superiore mediante ripida scala in legno. La scala oltre a consentire l'accesso all'unità immobiliare consente anche quello all'armadio metallico dove sono installati i contatori GPL delle singole unità immobiliari presenti sulla particella 146 e 274 (trattata nel lotto uno). I contatori sono inattivi, come motivato nella descrizione impianti.

SCALA DI ACCESSO DALLA VIA PUBBLICA

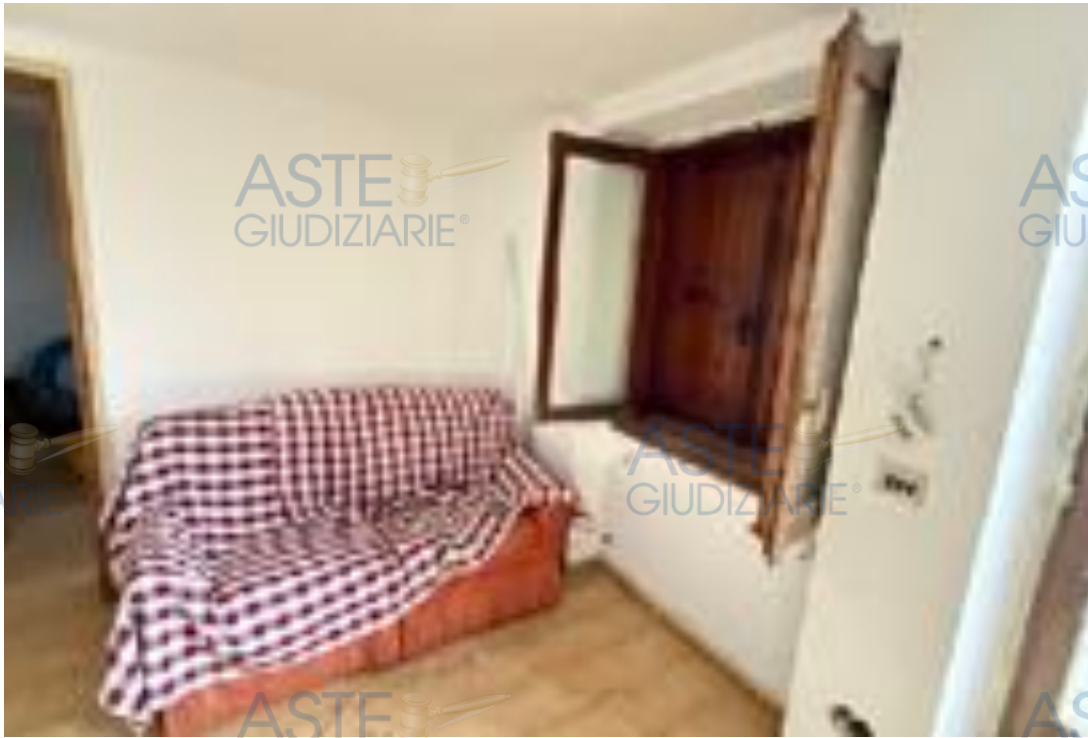
I corpi radianti dell'impianto di riscaldamento sono stati rimossi e non sono presenti. I frutti e le placche dell'impianto elettrico sono stati smontati.

ASTE  
GIUDIZIARIE® SOGGIORNO

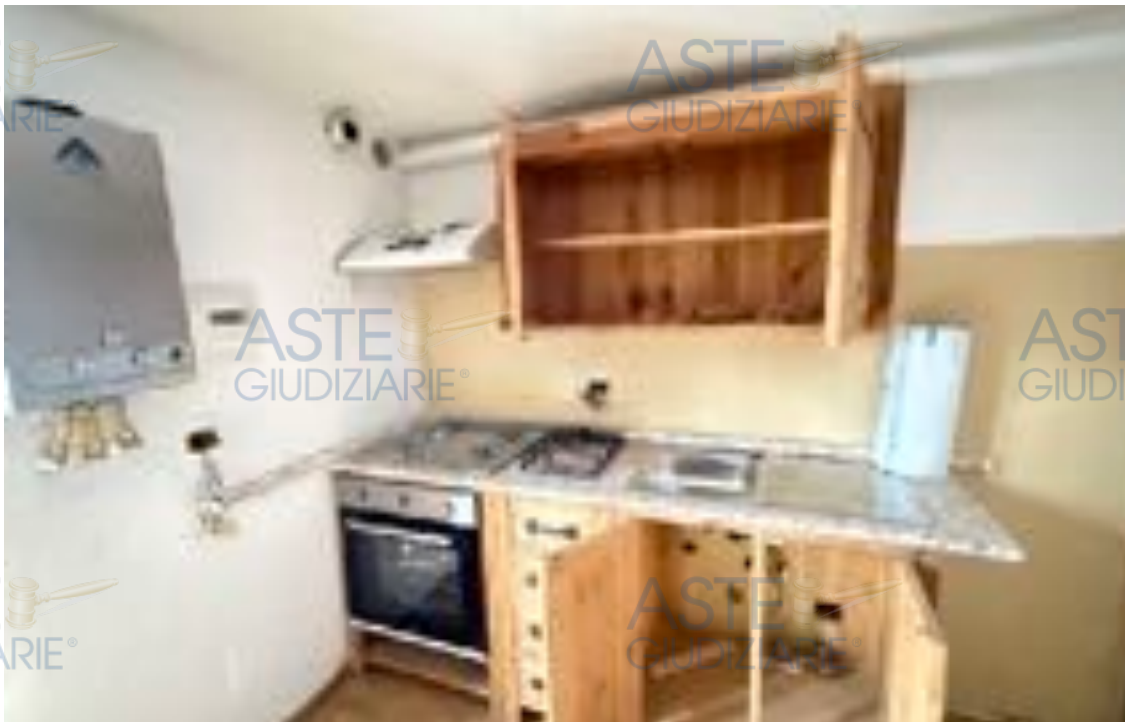
ANGOLO COTTURA

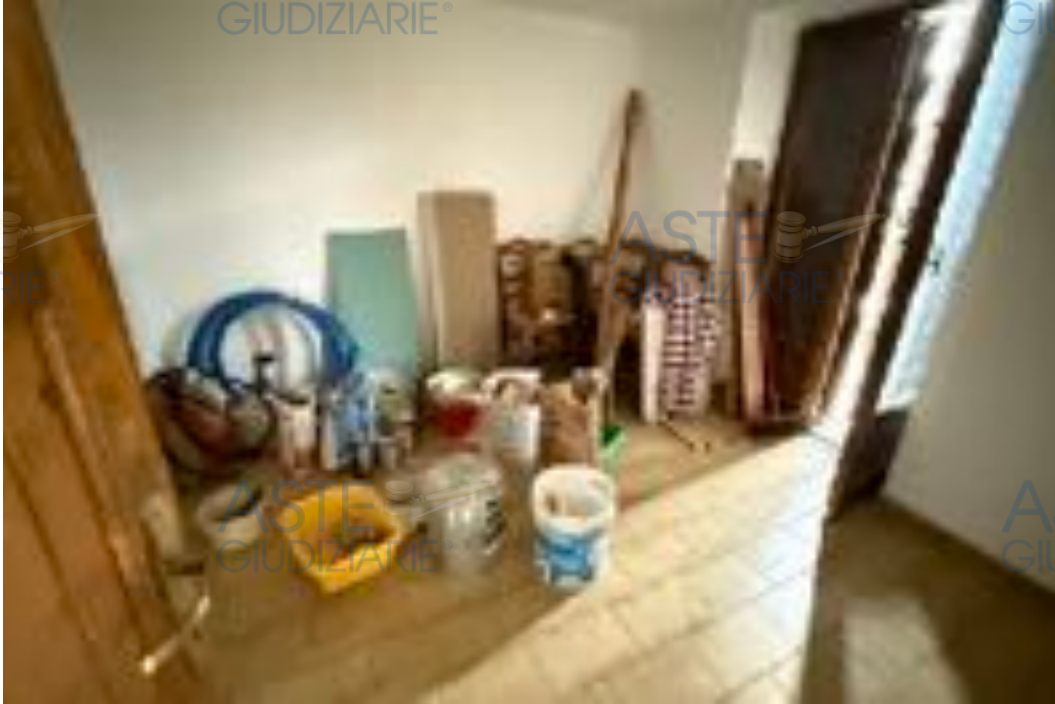
CAMERA

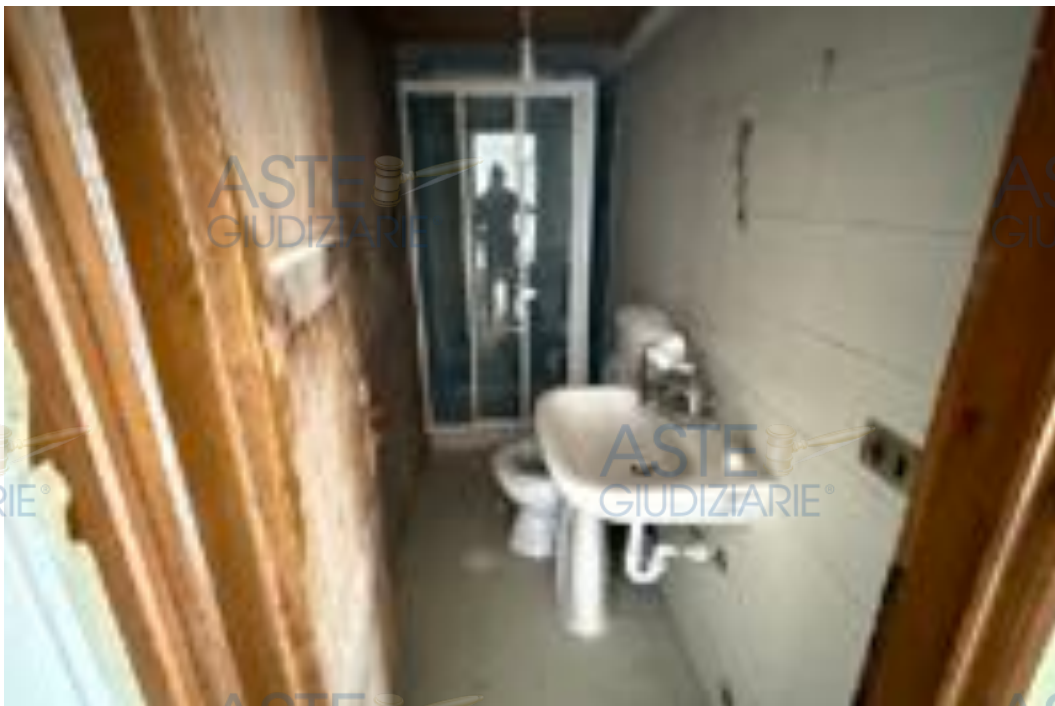
BAGNO

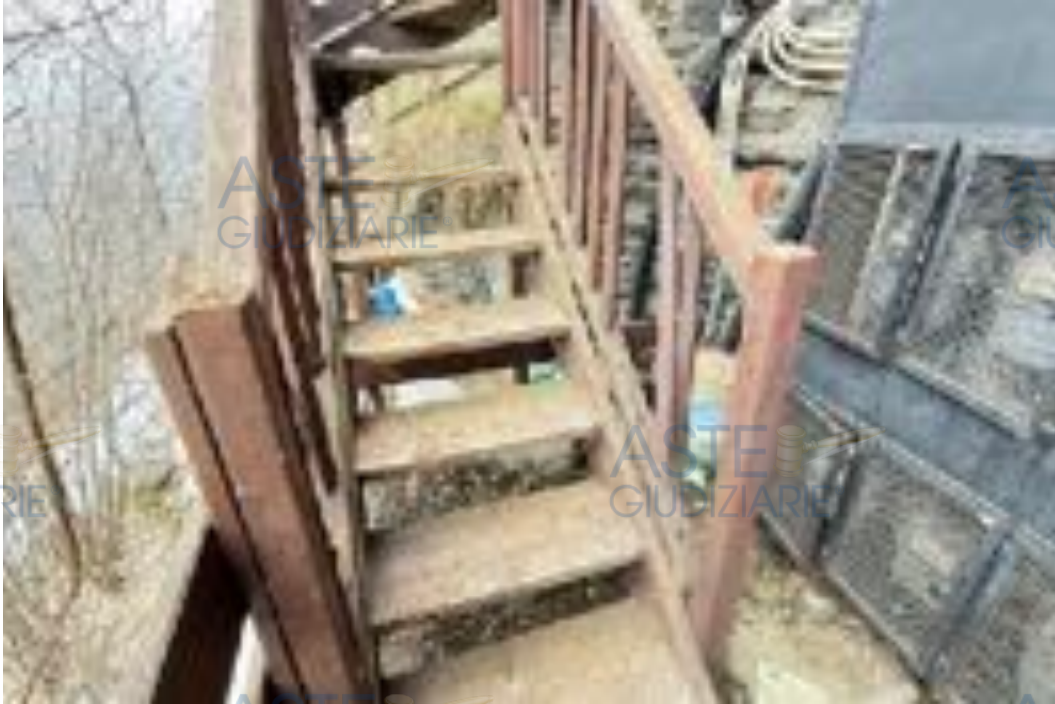
SCALA DI ACCESSO E ARMADIETTO CONTATORI GPL
