**Esecuzione Immobiliare n. 58/2019 R.G.E.****Relazione danni post perizia**

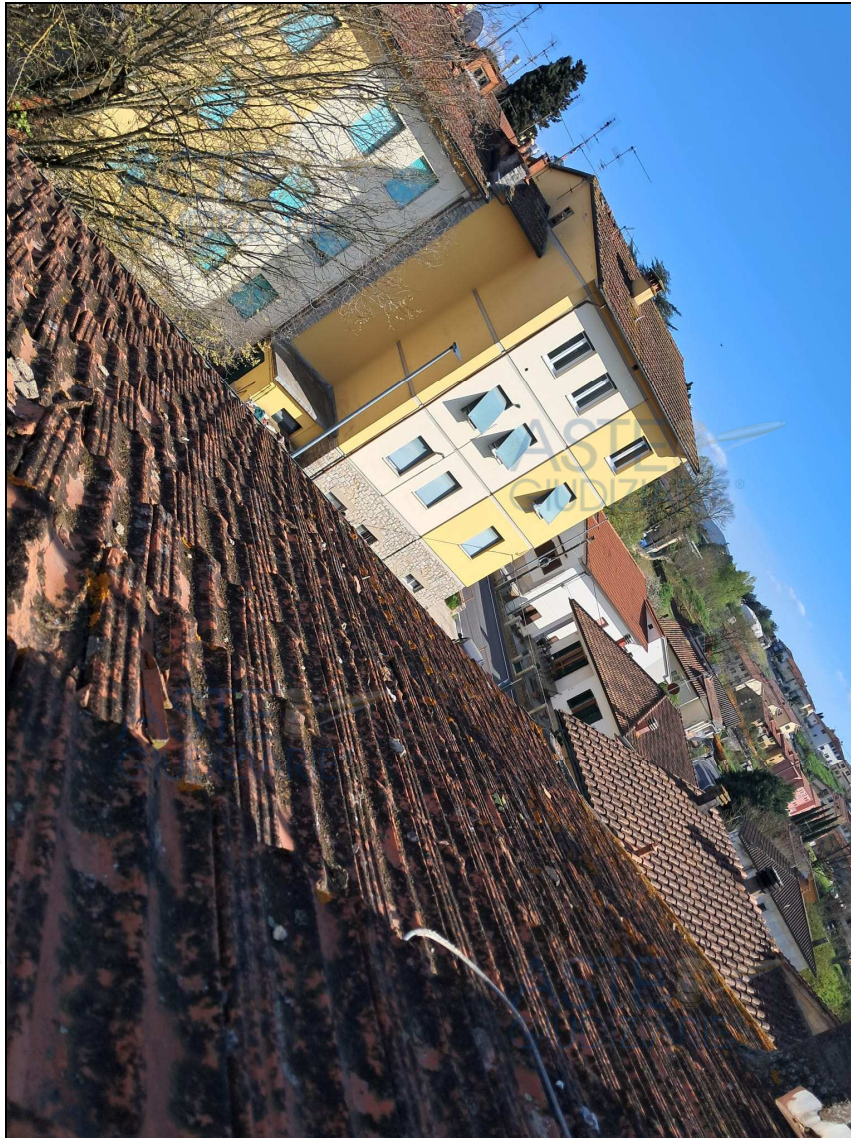
Foto – 1 foto manto di copertura

Per quanto riguarda la copertura onde prevenire, a medio termine, che le infiltrazioni di acqua peggiorino le condizioni del compendio staggiato e di conseguenza anche l'appartamento sottostante al piano terreno, occorre installare un ponteggio circostante l'edificio, smontaggio delle tegole, installazione di guaina impermeabile e successivo rimontaggio di tegole nuove, in quanto quelle esistenti sono nella maggior parte deteriorate.

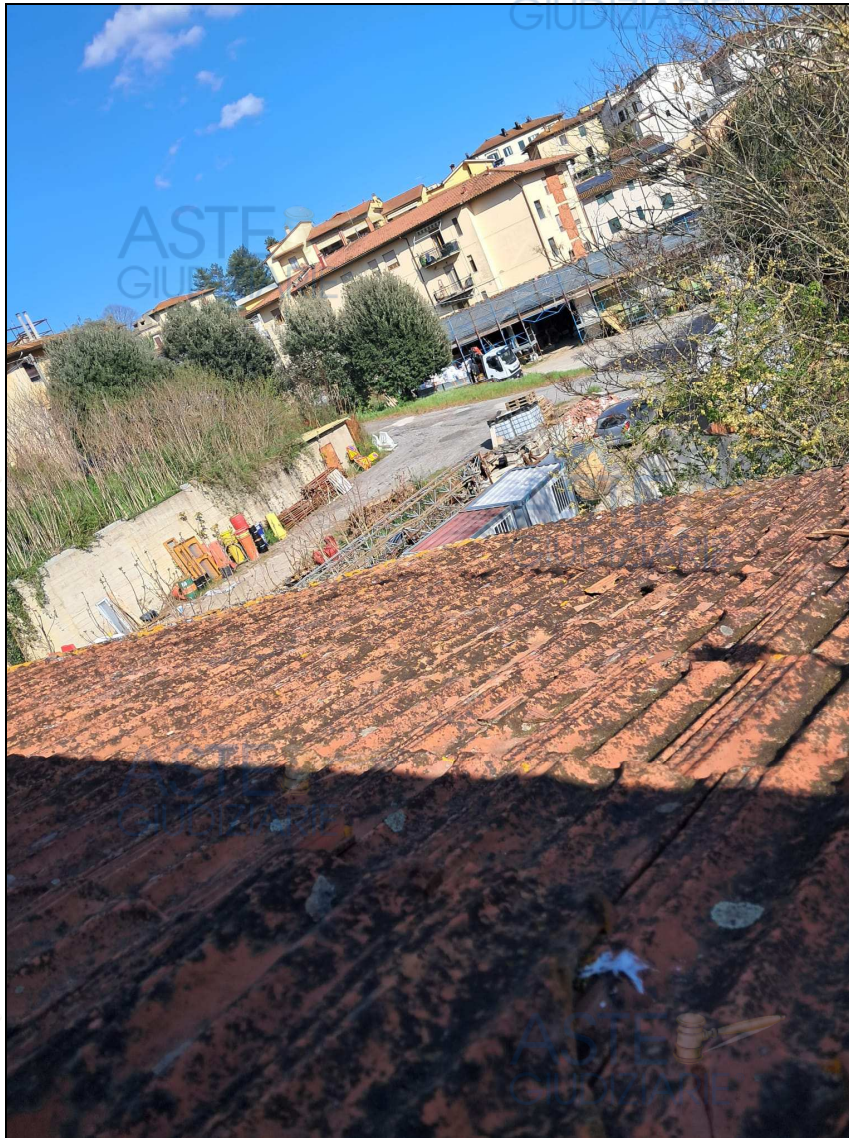
Foto 2 – foto manto di copertura

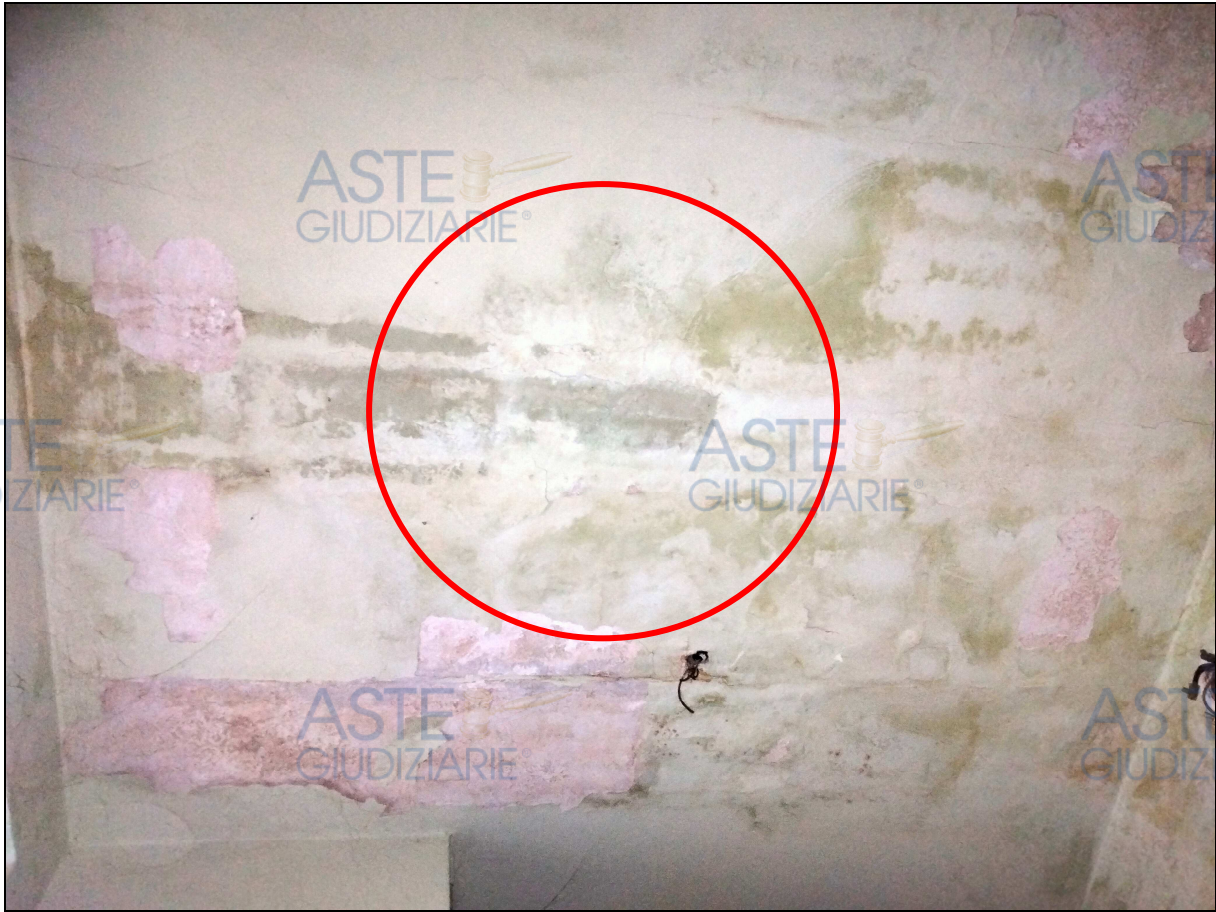
Durante il sopralluogo del 08/04/2025, ho verificato che l'allacciamento al pubblico acquedotto è chiuso, quindi insieme al rappresentante dell'IVG abbiamo gettato acqua con dei secchi sulla doccia del bagno e quasi istantaneamente l'acqua è iniziata a filtrare sull'appartamento sottostante.

Molto probabilmente l'impianto idrico potrebbe non perdere, questa verifica si può solo fare solo riattivando il contatore del pubblico acquedotto, mentre gli scarichi sono da rivedere, in quanto quello della doccia perde.

Foto 3 – solaio appartamento al piano terreno con nuove infiltrazioni dopo aver gettato acqua nella doccia.
