**TRIBUNALE DI AREZZO**  
**Sezione Esecuzioni Immobiliari****N.R.E. 113/2019****A CUI E' RIUNITA LA NRE 70/2020****Promossa da:****XXXXXXXXXXXXXXXXXXXX****VS****XXXXXXXXXXXXXXXXXXXX****XXXXXXXXXXXXXXXXXXXX****G.E. – Dott.ssa Elisabetta Rodinò di Miglione**

Con provvedimento del 30 Luglio 2024, il G.E. incaricava lo scrivente di chiarire la situazione impiantistica descritta nella relazione del custode del 29 Luglio 2024, ossia:

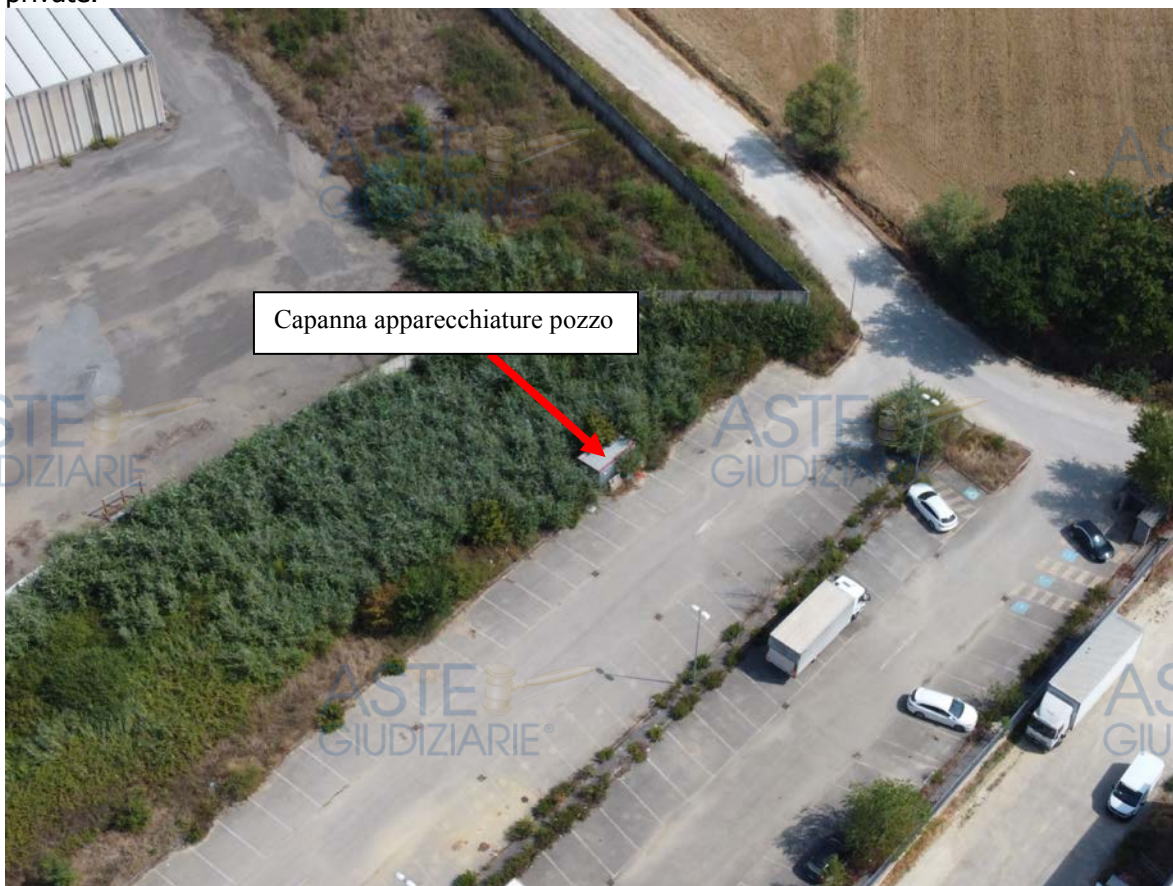
La particolare collocazione del pozzo (situato proprio sul confine con il parcheggio pubblico) non è stata considerata dallo scrivente come un elemento particolarmente pregiudizievole nella formazione dei lotti, stante l'evidente facilità di accesso diretto attraverso aree pubbliche e assai marginalmente su aree private.

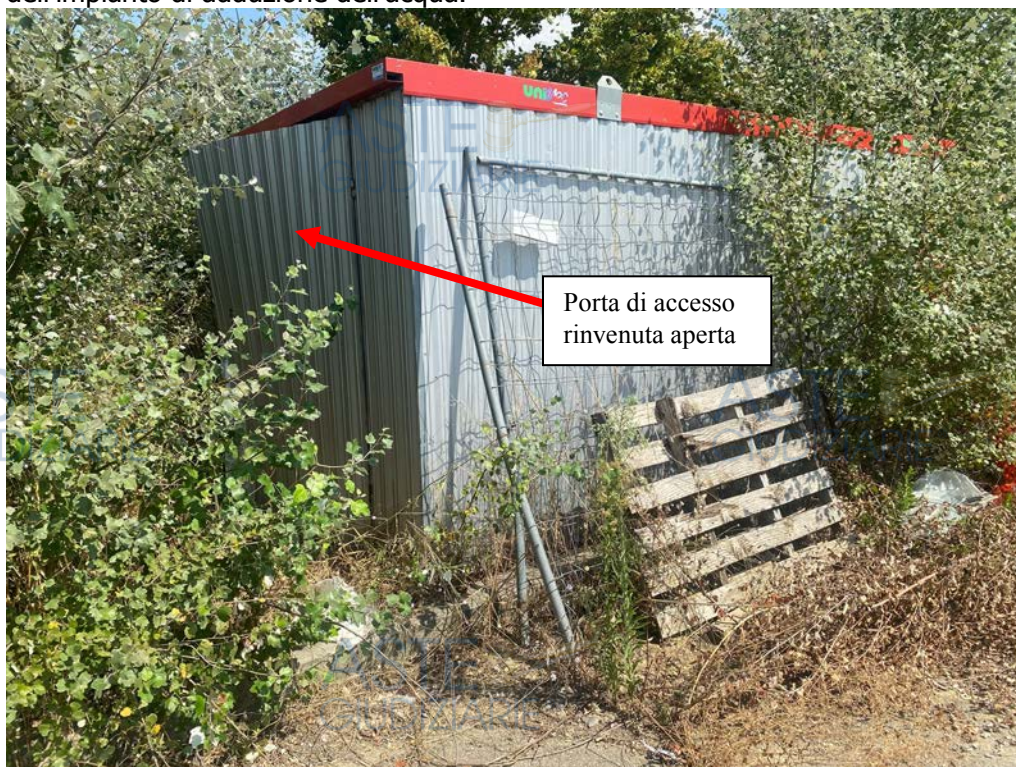
In occasione del sopralluogo effettuato dallo scrivente in data 27 Agosto 2024 al fine di rendere i chiarimenti richiesti dal Giudice, la catena ed il lucchetto di chiusura riscontrati all'epoca erano ancora presenti (sempre se non sostituiti recentemente dal Custode), ma a differenza delle volte precedenti, non

bloccavano più la porta di accesso alla capanna contenente le apparecchiature dell'impianto di adduzione dell'acqua.

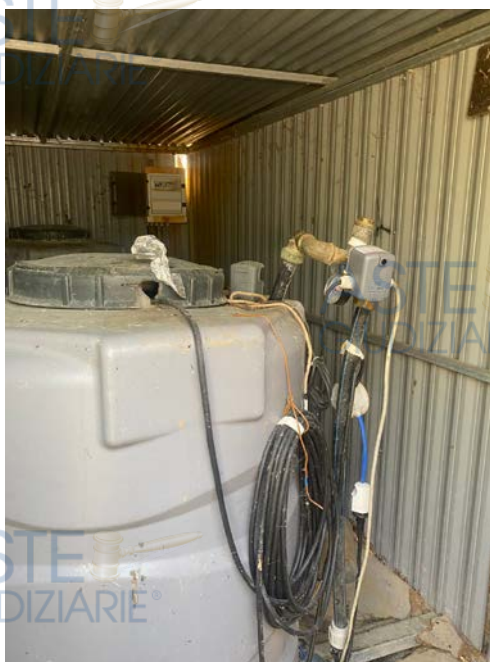
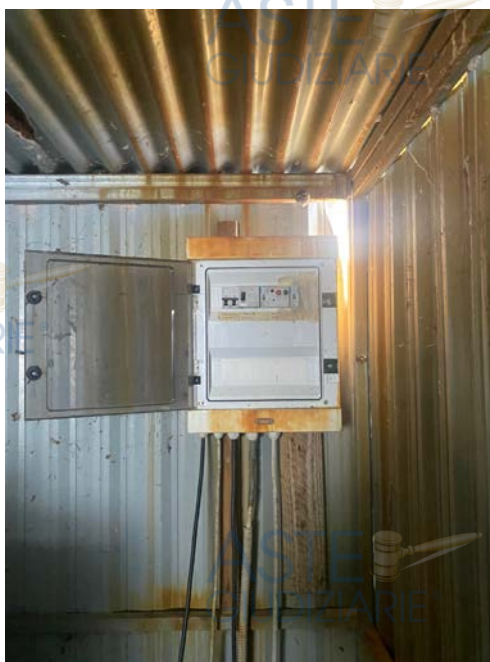
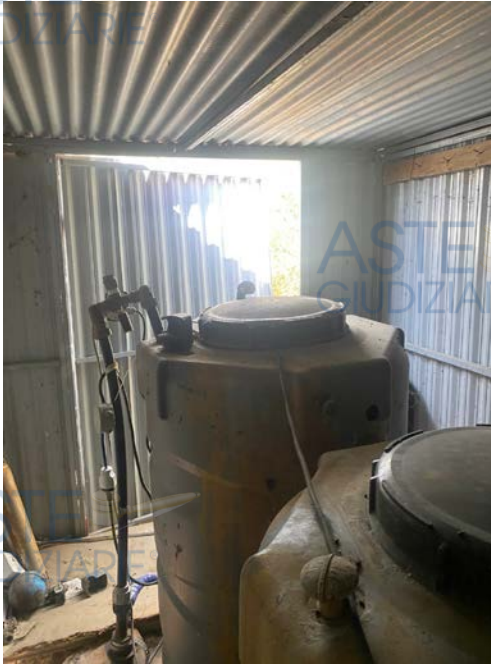
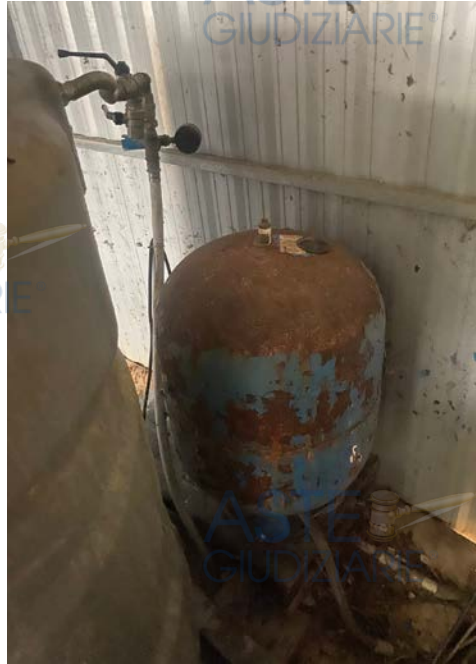
Ciò consentiva allo scrivente di constatare l'esistenza dei medesimi impianti documentati dal custode nell'istanza del 29 Luglio 2024.

Si tratta comunque di impianti "adattati provvisoriamente" all'interno di un manufatto precario da cantiere, in cui per altro sono ben evidenti delle criticità manutentive, sia per quanto attiene le apparecchiature (in parte arrugginite e verosimilmente non funzionanti), sia per quanto attiene la base di appoggio della capanna stessa, costituita da tavole e mattoni in gran parte rotte/i, che poggiano su una struttura in metallo in aderenza al suolo, già in parte avvallato/scavato in vari punti per effetto dall'acqua che è penetrata all'interno nel corso dei vari anni. L'unico impianto che potremmo considerare in discrete condizioni è il quadro elettrico, sul quale sono tuttavia evidenti tracce/colature di ruggine piuttosto diffuse.

Ciò è dipeso dal fatto che i tamponamenti esterni della capanna e la copertura, non hanno una chiusura propriamente ermetica.

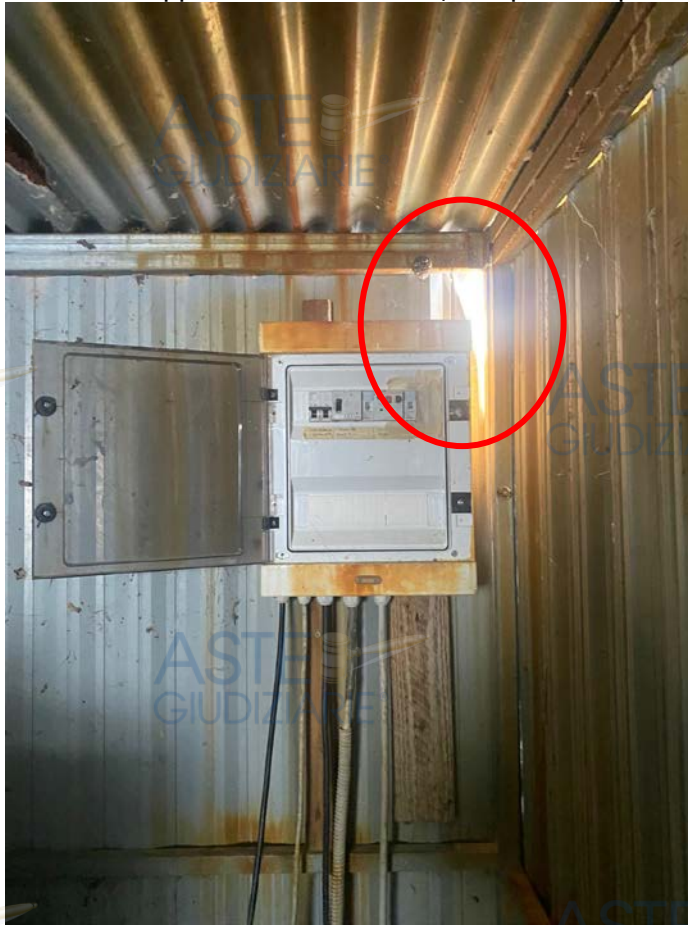
Come si evince dalle foto scattate dallo scrivente (così come anche dalle foto prodotte dal Custode) sopra al quadro elettrico, e più esattamente nella zona d'angolo a destra per chi lo osserva frontalmente, vi è un'apertura piuttosto ampia da cui passano aria e luce, sinonimo evidente che i tamponamenti della capanna sono stati trascurati, e pertanto non sono in grado di impedire il filtraggio di acqua in occasione di piogge battenti anche di modesta intensità, con conseguente

formazione di ruggine all'interno, sia sui tamponamenti/copertura della capanna, sia in corrispondenza di apparecchiature interne, compreso il quadro elettrico.

L'evidente precarietà che contraddistingue la struttura prefabbricata di contenimento (capanna di cantiere), dimostra chiaramente la "natura provvisoria" dell'opera, compresa la sistemazione impiantistica a servizio del pozzo (non particolarmente curata e rifinita), finalizzata esclusivamente a rendere fruibili e funzionali (in attesa di completare le urbanizzazioni) le porzioni immobiliari che erano state ultimate all'interno del comparto.

La presenza di un pozzo per l'approvvigionamento idrico dell'intero comparto, imponeva necessariamente la realizzazione di una struttura di contenimento più solida e durevole, che verosimilmente sarebbe stata realizzata durante la fase di completamento delle varie urbanizzazioni.

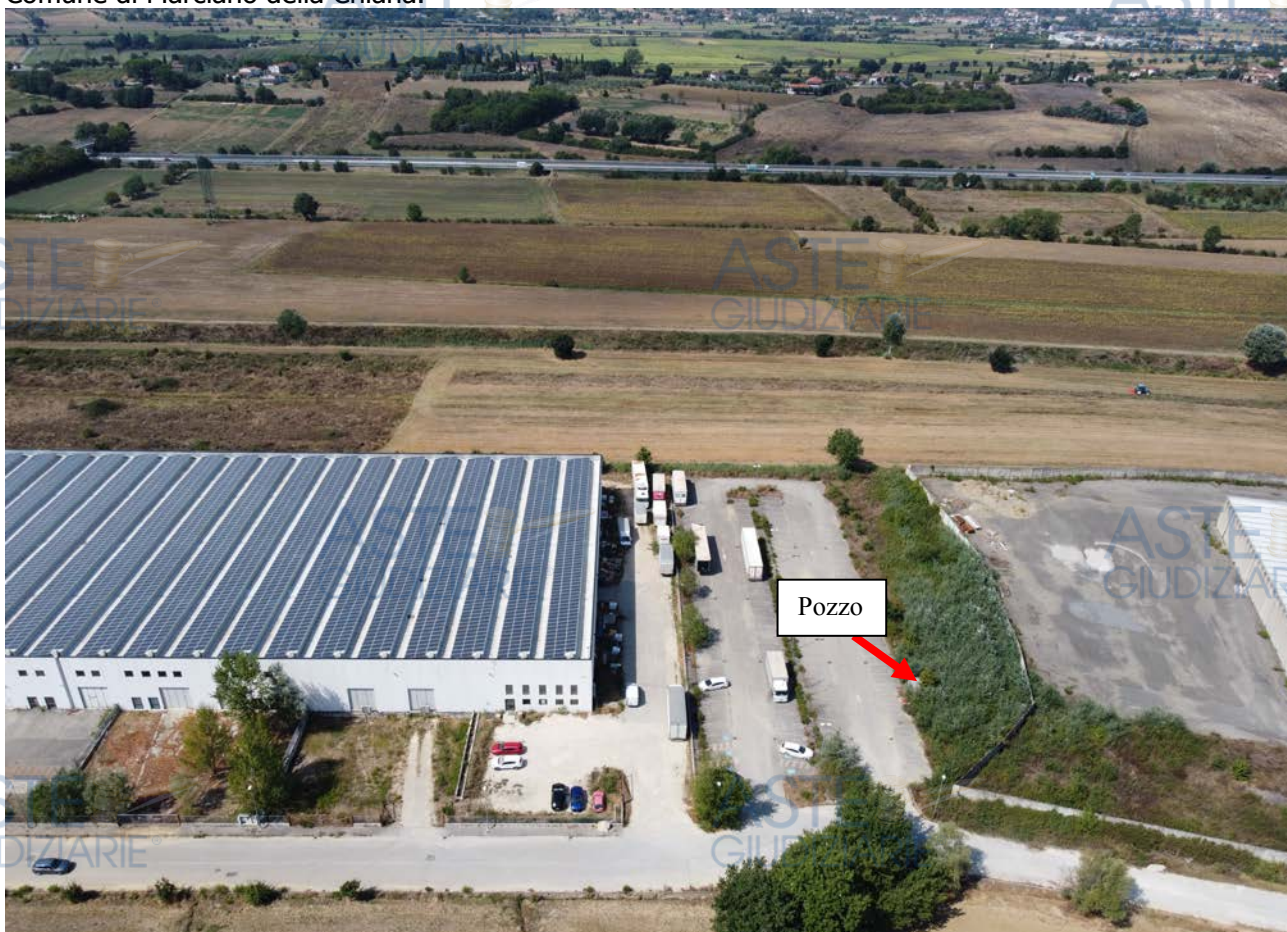
(foto aerea acquisita dall'esperto con drone in data 27-08-2024)

Di fatto, la descrizione riportata nel verbale del custode non corrisponde con lo stato dei luoghi in quanto il pozzo non ricade sul piazzale/parcheggio antistante alla particella 112.

Il piazzale/parcheggio è identificato dalla particella 122, mentre il pozzo ricade sulla particella 112.

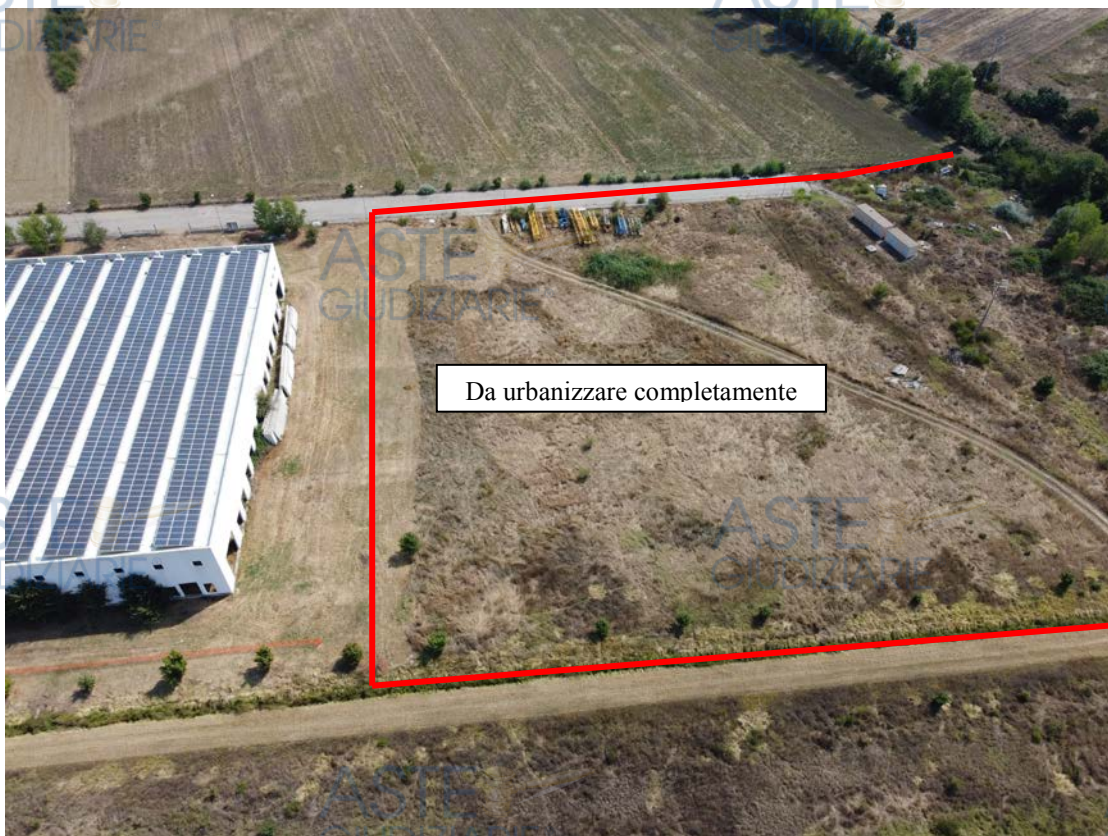
**(Urbanizzazione – Parcheggi non realizzati)**

In questa zona, come si evince anche dalle tavole relative alle urbanizzazione, doveva essere realizzato un secondo parcheggio (di fatto neppure iniziato) con tutta una serie di opere complementari (fognature, cabine elettriche, illuminazione, etc).
