Tribunale di Arezzo – Ufficio Esecuzioni Immobiliari
ESECUZIONE IMMOBILIARE n.114/2019 R.G.E.

...ale Esperto stimatore
nominato dal G.E del Tribunale di Arezzo per la valutazione di stima dei beni pignorati di cui alla
procedura Es. Imm. n.114/2019 R.G.E.,

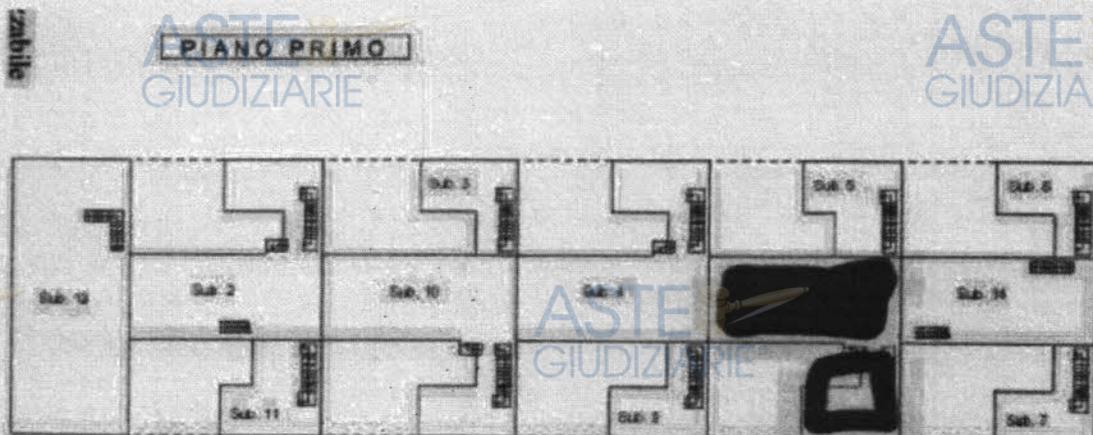
Sotto viene riportato l'elaborato planimetrico catastale ove risulta evidenziata in rosso la porzione (Piano 1°) dell'u.i. Sub.8 ove sussistono le infiltrazioni, oltre a due foto della facciata ove è stata posta una freccia di colore rosso in corrispondenza del dell'u.i. Sub.8 ove sussistono le infiltrazioni,

ritiene che la porzione di copertura da cui si generano le infiltrazioni è di proprietà condominiale, salvo eventuale diverso titolo, e che pertanto l'intervento manutentivo alla copertura in questione non sia di competenza del singolo condomino avente titolarità esclusiva dell'u.i. sottostante, ma bensì del condominio nella figura dell'amm.re condominiale in base all'art.1130 del Codice Civile il quale attribuirà la spesa al/ai singolo/i condomino/i in base alla normativa vigente, previo diretto contatto con il custode giudiziario in persona de I.V.G..

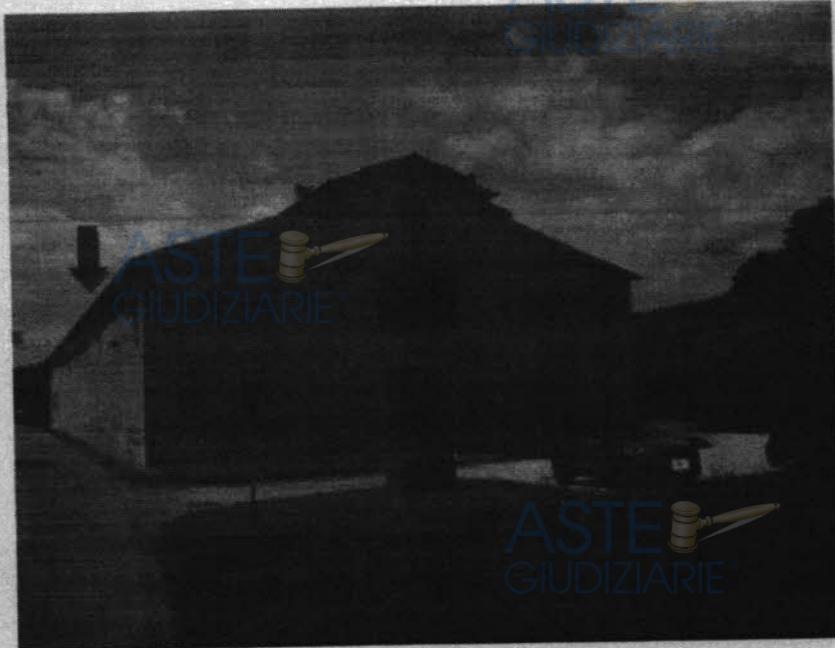
prospetto edificio

- la copertura del Sub.8 risulta essere formata da una falda con pendenza costante (con manto costituito da elementi in laterizio comunemente chiamati *tegolini*), e pertanto trattasi di copertura ordinaria e non di lastrico solare ad uso esclusivo;
