**POP NPLS 2020 srl**

(Esecuzione Immobiliare n°123/2021 del Reg. Gen. Es. riunita  
con Esecuzione Immobiliare n°5/2022 del Reg. Gen. Es.)

**PERIZIA INTEGRALE**

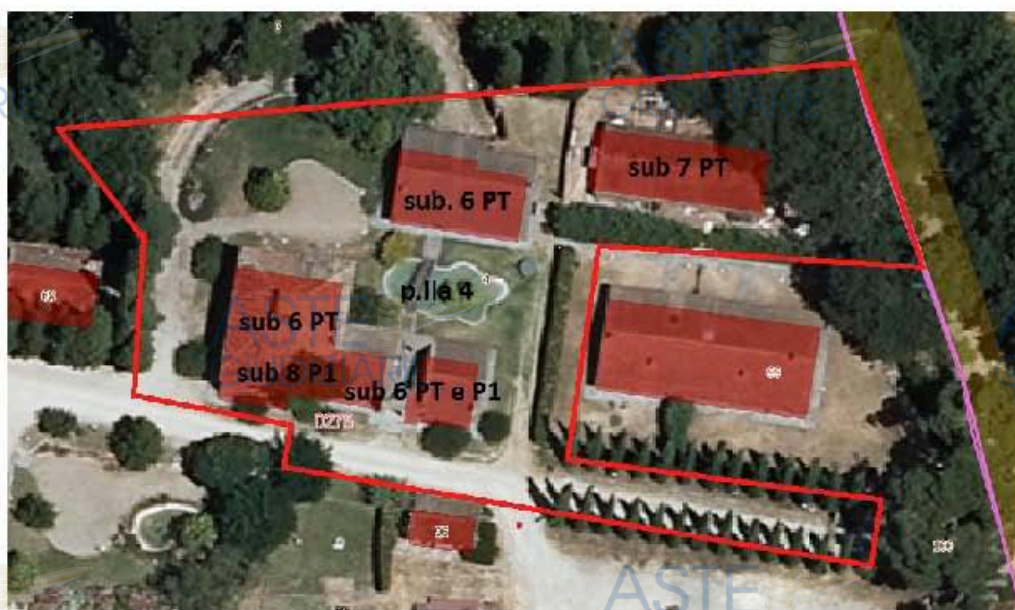
Per cui, tale abitazione (non eseguita) posta al piano primo, ha come bene comune con la proprietà del compendio immobiliare pignorato, tutto il resede della particella 4 individuato con il subalterno 9.

Nella foto aerea riportata sotto, tale resede a comune con i subalterni citati, è evidenziato con una linea rossa.

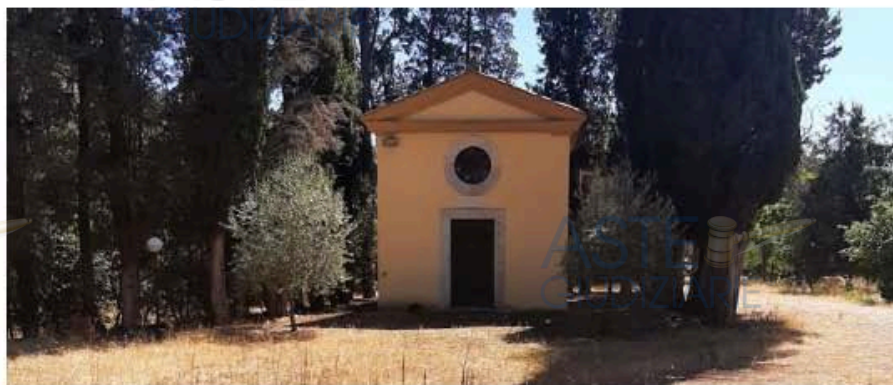
Nello stesso LOTTO A, insiste anche un edificio destinato a culto privato di modeste dimensioni ben rifinito.

Si tratta di una struttura rettangolare realizzata in muratura portante, con copertura a capanna, realizzata con volte a crociera intonacate e affrescate a cielo stellato. Anche l'interno dell'edificio con altezza utile media pari circa 475 cm, è intonacato e tinteggiato con decori formati da strisce di colore marroni in senso longitudinale in tutte e quattro le pareti. Anche esternamente la piccola cappella è intonacata e tinteggiata con l'inserimento di cornici in travertino massiccio per la porta d'ingresso ed il rosone centrale. Nella facciata principale è presente anche un timpano triangolare di rifinitura.

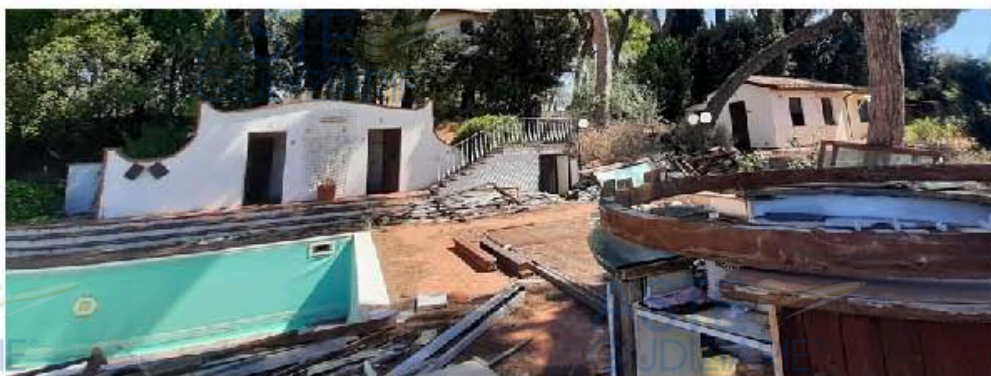
L'area della piscina, costruita nel 1987, a cui si accede tramite una piccola scalinata esterna, è composta anche da un annesso con servizi igienici, ed un annesso adibito a cucina.

La piscina, completamente interrata con altezza di circa 140 cm, con sistema di filtraggio a skimmer tradizionale, ha una dimensione di circa 6,00 mt per 12,00 mt, per un totale di circa 72 mq. Il bordo piscina è in travertino, e le pareti sono in cemento rivestite con telo in pvc impermeabile di colore verde chiaro. Le pompe di filtraggio (di dubbia funzionalità) come da progetto depositato in comune, sono localizzate sotto la rampa di scale esterne precedentemente citate. Intorno alla piscina c'è un'area di circa 400 mq pavimentata con piastrelle in ceramica color cotto, dalla quale è visibile uno stupendo panorama di tutta la vallata circostante. Da quanto visionato nelle carte comunali, e da foto di repertorio reperite in rete, su questo piazzale insisteva una struttura ricettiva di ristorazione, realizzata in legno/vetro, adesso demolita a seguito di ordinanza da parte del Comune. Di questa struttura attualmente se ne vede traccia per tutto il materiale di risulta depositato nel piazzale.

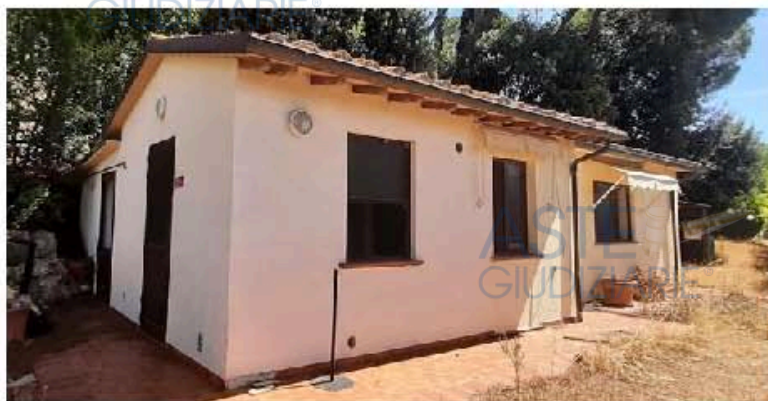
L'ultimo immobile di questo lotto, costituito dalla cucina, è anch'esso realizzato in muratura portante con copertura a capanna con l'ausilio di travetti precompressi in cemento armato. Le pareti interne ed esterne sono intonacate e tinteggiate. Tale struttura come meglio descritto più avanti risulta in parte essere oggetto di ordinanza di demolizione per le parti abusive.

Internamente quasi tutte le pareti sono rivestite con piastrelle ceramiche di colore bianco per un'altezza di circa 180 cm. La pavimentazione è realizzata con piastrelle in ceramica in finitura cotto. Le finestre e le porte esterne, sono in alluminio con avvolgibili in pvc. Le porte interne sono in legno.

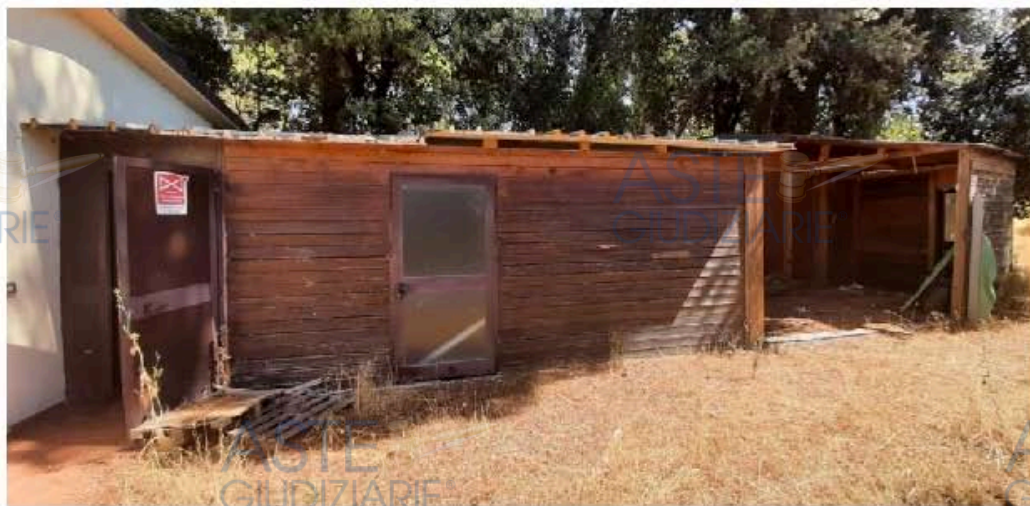
Adiacente alla cucina insiste una struttura precaria in legno, per la quale sempre il Comune di Cortona, con la stessa ordinanza precedentemente citata, ne ordina la demolizione. Tale ordinanza riporta quanto segue: "Manufatto in legno adibito a magazzino/celle frigorifere adiacente alla cucina, composto da tre corpi di fabbrica assemblati tra loro" (foto sotto).

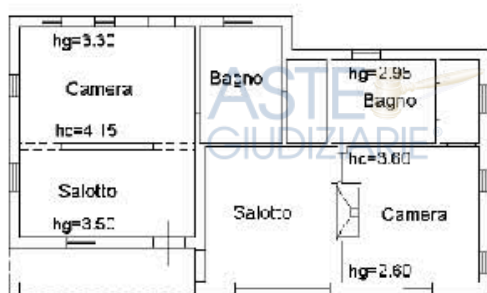
PIANO TERRA

Oltre a questi locali, nel piano seminterrato denominato piano 1° sottostrada, troviamo altri locali non autorizzati dal Comune, ne tantomeno riportati nella planimetria catastale. In particolare si tratta di un primo locale adibito a centrale termica, un secondo locale adibito a deposito acqua, con vari autoclavi ed impianto a settori per irrigazione esterna, un piccolo corridoio ed altri due vani. In pratica l'abuso del piano seminterrato, è andato a completare la sagoma del fabbricato del piano terra. Nella figura sotto in rosso ho evidenziato i locali abusivi.

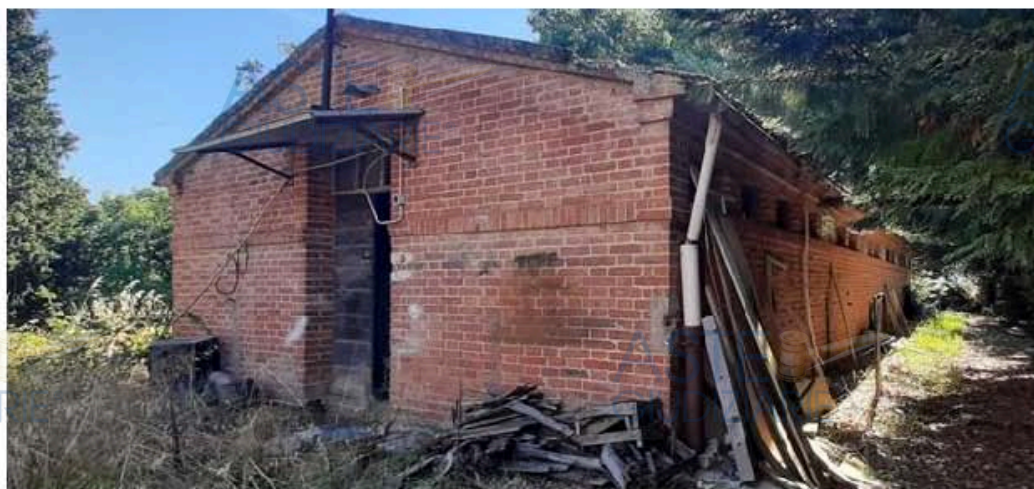
Il magazzino (ex stalletti) che in questa perizia viene indicato con B3, è costituito da un fabbricato rettangolare realizzato con mattoni faccia a vista impreziositi da cornici e lesene sempre in laterizio, con un solo piano fuori terra con copertura a capanna.

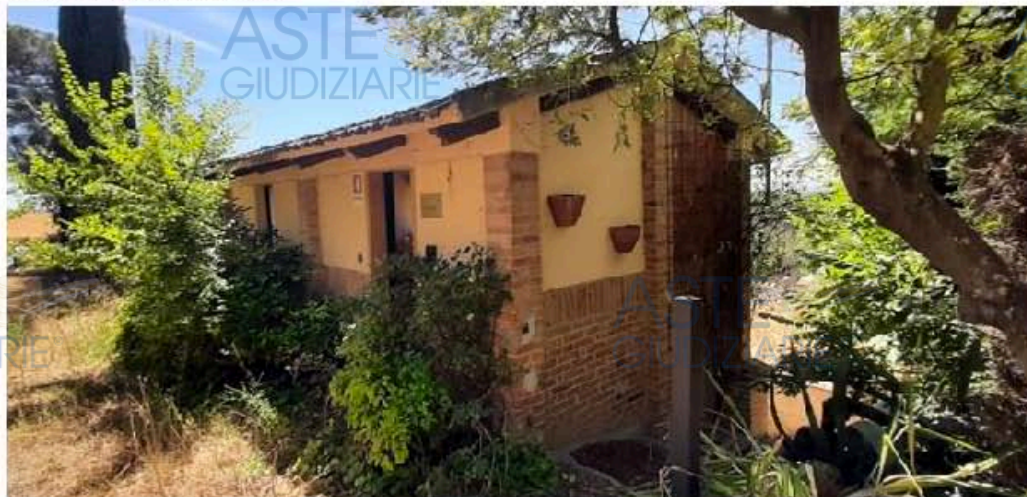
L'ultima struttura del lotto B, è costituita da un edificio rettangolare con copertura a capanna, realizzato in parte in muratura faccia a vista e strutturato su due piani non comunicanti tra loro, che in questa perizia per comodità indicheremo con B4.

Il piano terra, costituito da un unico vano rettangolare con destinazione ufficio, era probabilmente utilizzato come reception nell'attività turistico ricettiva. Mentre al piano seminterrato, a cui si accede tramite dei gradini esterni ricavati sul margine della scarpata, troviamo due vani separati, uno adibito a locale tecnico per impianto di riscaldamento e l'altro come magazzino.

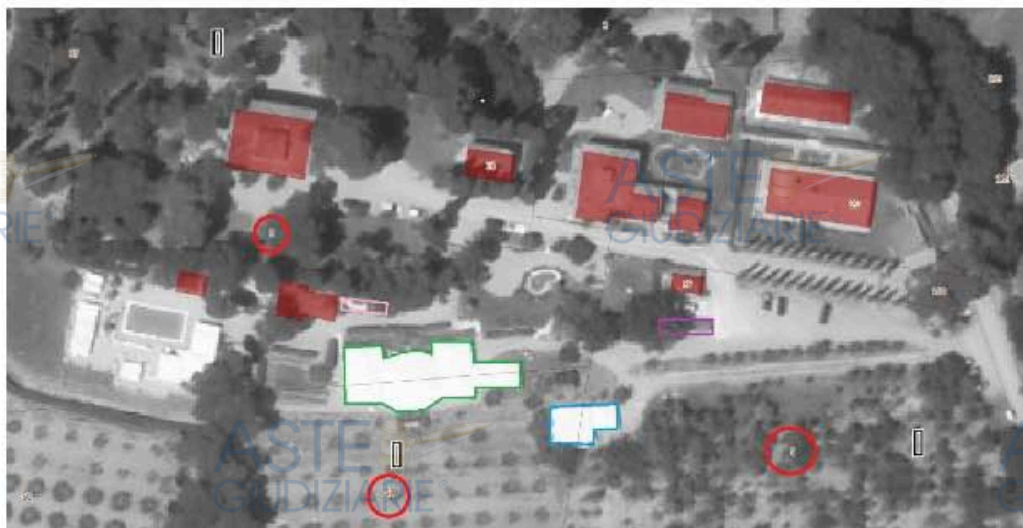
Dai contatti presi con l'ufficio che segue i fabbricati foto-identificati del catasto, e dalle foto che mi hanno inviato, possiamo fare la seguente possibile ricostruzione:

Il Sub. 2 p.lla 2 del foglio 276, censito in categoria C1, ricadente nella particella 2 del catasto terreni, dovrebbe corrispondere alla porzione di struttura bianca (parte alta) contornata in verde.

Il Sub. 1 p.lla 118 del foglio 276, censito in categoria C1, ricadente nella particella 59 del catasto terreni, dovrebbe corrispondere alla porzione bianca (parte bassa) contornata in verde.

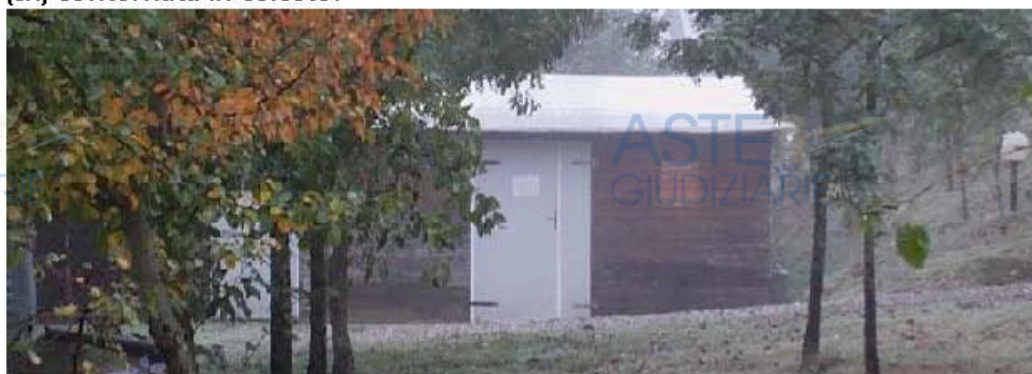
Foto catastale

Il Sub. 2 p.lla 118 del foglio 276, censito in categoria C2, ricadente nella particella 59 del catasto terreni, dovrebbe corrispondere alla porzione bianca (sx) contornata in celeste.

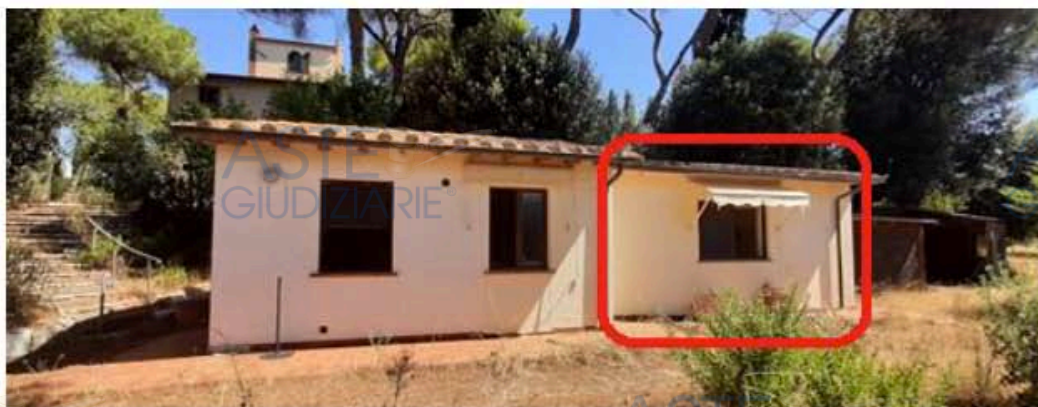
2. Nell'ordinanza di demolizione emessa dal Comune di Cortona, vi sono comprese anche altre strutture attualmente ancora esistenti. In particolare l'ampliamento della struttura in muratura adibita a cucina, composta da due blocchi di dimensioni consistenti.
