# TRIBUNALE DI AREZZO

Esecuzione Immobiliare 127/2021 R.E

# **CONSULENZA TECNICA DI UFFICIO**

Abitazione - Civitella in val di Chiana

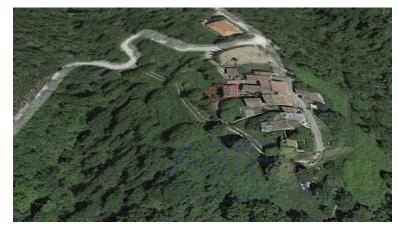
All'interno del borgo ci sono soltanto percorsi pedonali anche per la presenza

di dislivelli che sono stati superati con scale. L'edificio de quo non è direttamente raggiungibile con le auto che debbono essere parcheggiate ad una distanza di circa 50 metri, ed avvicinate temporaneamente ad una distanza di circa 20 metri. A valle dell'edificio è presente un percorso campestre che può essere utilizzato con mezzi fuoristrada.

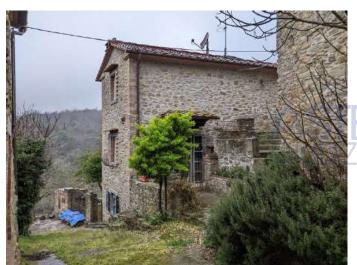
Il complesso edilizio è costituito da un edificio di abitazione disposto su tre livelli, di cui uno seminterrato, e da un piccolo resede. La porzione di resede più consistente si trova a valle ed è destinata a giardino, mentre delle piccole porzioni sono poste lungo il fronte sud dell'edificio e sul fronte est: queste ultime porzioni sono pavimentate ed in est trova posto l'ingresso dell'abitazione, a livello del piano terra.

L'edificio ha la struttura portante verticale in pietra faccia vista, ed i solai in legno e laterizio; il manto di copertura è realizzato con elementi di laterizio.

Il resede esterno è recintato con muretti in pietra faccia vista; la zona antistante l'edificio esterna al resede, ancorchè sia intestata alla parrocchia, è stata sistemata con gradini e pavimentazioni in pietra ed è oggetto di libero accesso.

Sul resede è stato installato un serbatorio di gpl che alimenta la caldaia e la cucina.

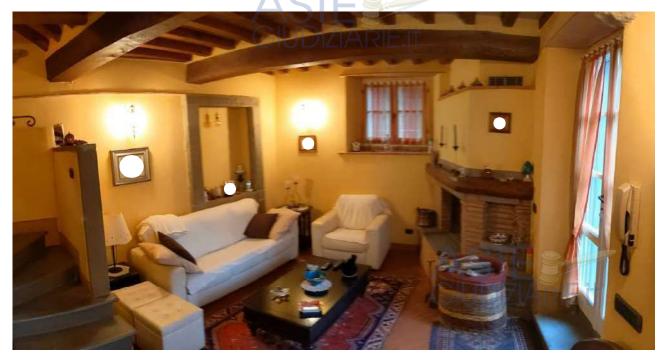
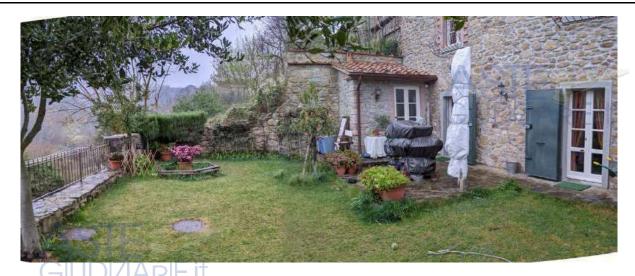
Al piano terrano si trova il tinello con l'angolo cottura ed un soggiorno. La porta finestra del soggiorno costituisce l'ingresso principale dell'abitazione e si apre sulla modesta porzione di resede pavimentata e recintata, dotata di cancello in ferro.

Parte del fronte est, e tutto il fronte nord, sono interrati rispetto al resede adiacente; sul fronte est è stato realizzato uno scannafosso, esterno all'edificio, su un'area non di proprietà.

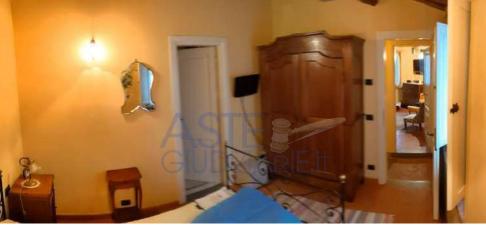
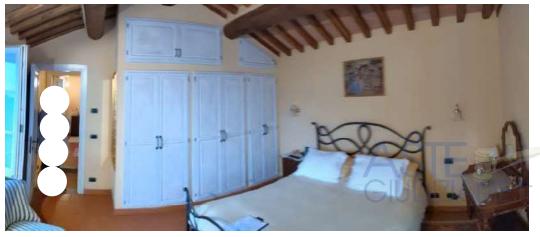
Al primo piano si trovano due camere ed un bagno. Quest'ultimo ha accesso direttamente dalla camera più piccola; tale fatto pone l'alloggio in una condizione di difformità al regolamento edilizio in quanto l'unico servizio igienico dotato di tutti i pezzi (wc, bidet, lavandino e doccia) non può essere ad uso esclusivo di una camera.

Gli elaborati dei titoli autorizzativi descrivono una serie di scannafossi ed intercapedini, posti in corrispondenza degli interramenti, funzionali a preservare l'edificio dall'umidità. Detti interventi, per quanto è stato possibile accertare, sono stati effettivamente realizzati ed hanno garantito fino ad adesso un ottimo stato di manutenzione. Una porzione di scannafosso a livello del piano terreno, lungo il fronte ovest dell'edificio è posta all'esterno della proprietà.
