TRIBUNALE ORDINARIO - AREZZO

ESPROPRIAZIONI IMMOBILIARI 141/2024

CONSULENZA ESTIMATIVA GIUDIZIARIA

LOTTO 1**1. IDENTIFICAZIONE DEI BENI IMMOBILI OGGETTO DI VENDITA:**

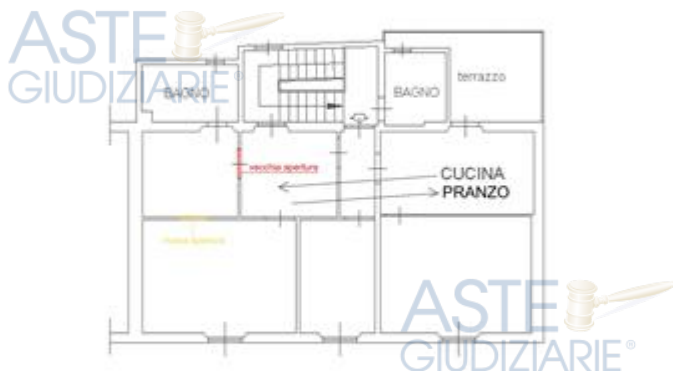
DIFFORMITA' INTERNE

Sono state rilevate le seguenti difformità: DIVERSA UBICAZIONE DI UNA PORTA INTERNA DI COLLEGAMENTO TRA DUE LOCALI E SPOSTAMENTO LOCALE CUCINA

Sono state rilevate le seguenti difformità: PORTA INTERNA TRA DUE LOCALI REALIZZATA SU ALTRA POSIZIONE E CAMBIO DI UBICAZIONE LOCALE CUCINA

Le difformità sono regolarizzabili mediante: PRESENTAZIONE PRATICA COMUNALE PER CILA TARDIVA (art. 136 comma 4, l.r. 65/2014)

Le difformità sono regolarizzabili mediante: PRESENTAZIONE NUOVA PLANIMETRIA CATASTALE

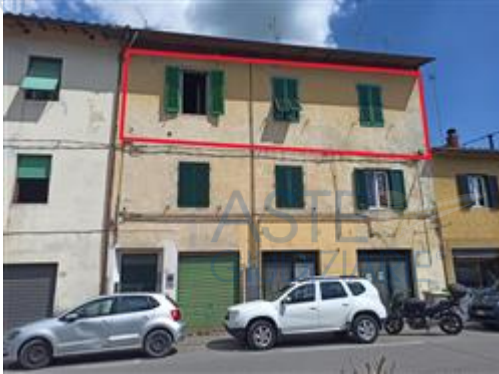
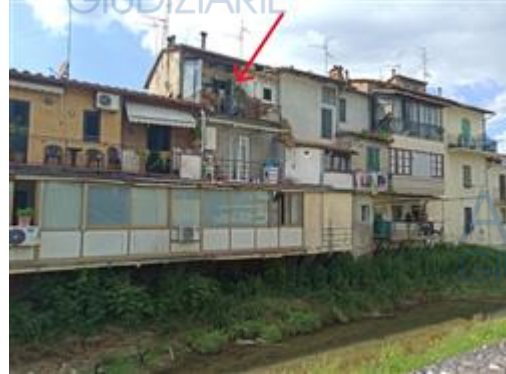
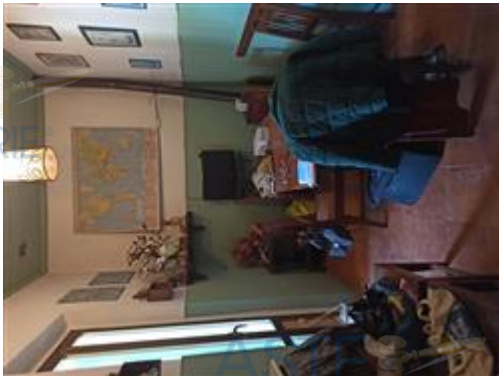
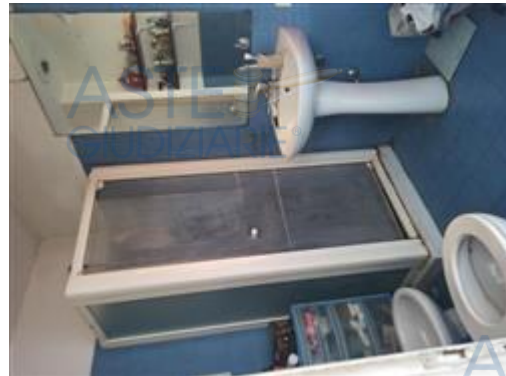
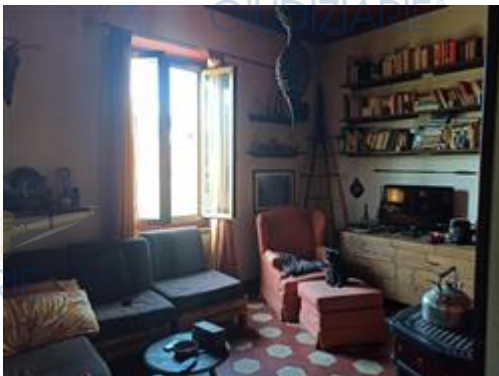
Al momento, l'appartamento si trova in condizioni di manutenzione e igienico-sanitarie mediocri, anche a causa della presenza di animali domestici all'interno e, in particolare, sulla terrazza esterna sul retro, che risulta quasi inaccessibile a causa di escrementi di uccelli.

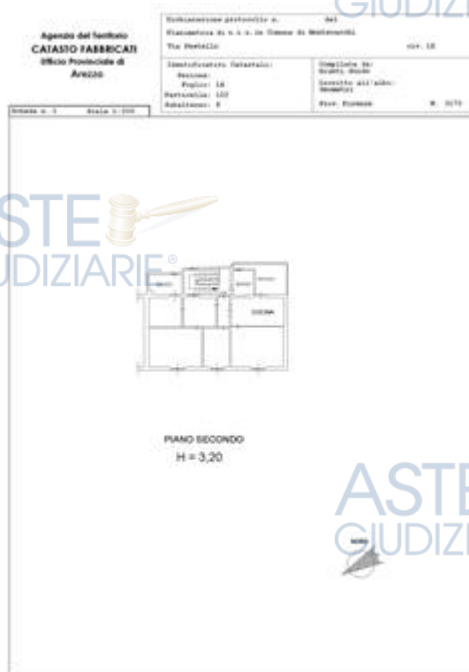
PLANIMETRIA CATASTALE

descrizione	consistenza		indice		commerciale
Appartamento al lordo delle murature	87,00	x	100 %	=	87,00
Totale:	87,00				87,00

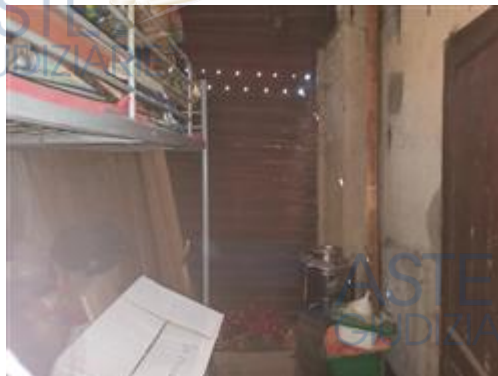
FOTO INTERNA

elettrico: solo punto luce a soffitto con interruttore a parete conformità: non presente
