TRIBUNALE ORDINARIO AREZZO

155/2023

CONSULENZA ESTIMATIVA GIUDIZIARIA

LOTTO 1 – Aree urbane - Sansepolcro

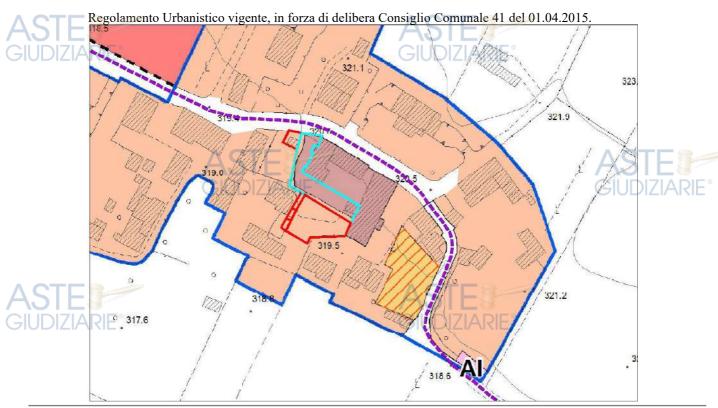
7.2 . Situazione urbanistica :

Allo stato attuale la part. 370 (colore celeste) è inquadrata, quasi per intero, nei "Tessuti storici minori – Pertinenze di edifici rurali storici", campita con il colore più scuro nella planimetria che segue (art. 41 NTA del RU), mentre le altre particelle (colore rosso) sono inquadrate nei "Tessuti di margine" e sono campite con il colore più chiaro (art. 45 NTA del RU).

Entrambe le aree non consentono la realizzazione di nuovi edifici ma possono essere utilizzate quali resedi degli edifici adiacenti; le aree individuate come "Tessuti di margine" possono essere utilizzate per la realizzazione di volumi pertinenziali che non eccedano il 20% del volume dell'edificio principale.

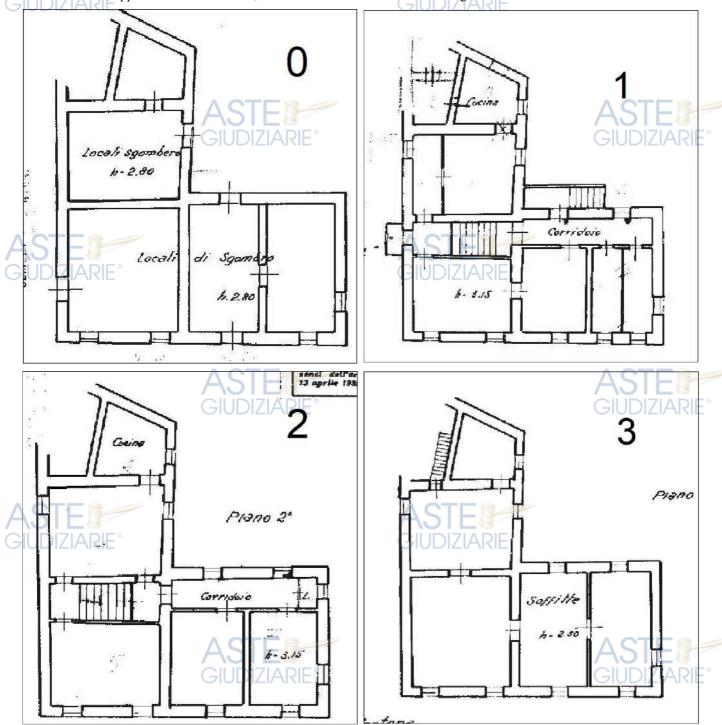
Planimetrie catastali integrate

Le compravendite del 1988 e del 1991 furono stipulate sulla scorta della descrizione del Catasto Urbano che , opportunamente rimontata, descriveva l'edificio nel modo che segue.

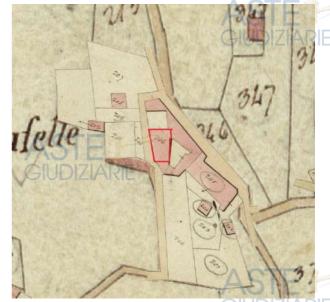
Nel rappresentazione del Catasto Leopoldino (1830 circa) l'intero edificio era descritto da un'unica particella che comprendeva le unità pignorate, quelle adiacenti, le corti ed anche la cappella che si trova nella zona di ingresso della corte principale. E' quindi verosimile che tutto il complesso edilizio fosse riconducibile ad un unico proprietario.

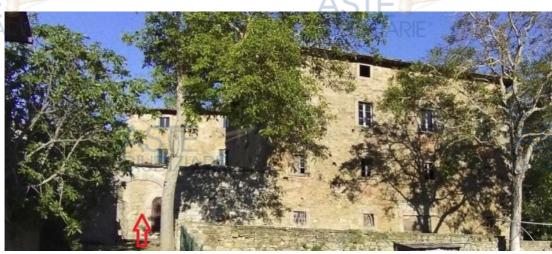
in laterizio, sottofondo sciolto e pavimenti sovrastanti. La struttura portante della copertura è costituita da alcune capriate in legno che, pur presentando un discreto effetto scenografico, ingombrano i locali sottotetto. I correnti in legno sono sormontati da pianelle semplicemente appoggiate ed il manto è in tegole e coppi. Al momento della visita il manto di copertura evitava le infiltrazioni all'interno del fabbricato fornendo una parziale protezione alle strutture verticali ed ai sottostanti orizzontamenti.

Le opere di consolidamento della facciata sono, verosimilmente, coeve al rimaneggiamento della copertura che portò alla sostituzione di alcuni correnti in legno ed al corretto riposizionamento del manto di copertura; la manutenzione del tetto ha preservato l'edificio da infiltrazioni, limitando il degrado delle strutture verticali e degli orizzontamenti sottostanti.

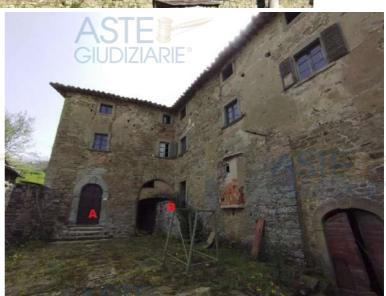
Di fronte all'accesso sulla strada pubblica è posto quello che, verosimilmente, era l'ingresso principale (A) dell'antico complesso edilizio corredato da portale in pietra con sovrastante stemma ed iscrizione; il vecchio ingresso conduce alla porzione di edificio riconducibile a soggetti terzi, salvo quanto di seguito descritto. In detta corte è posta una delle due scale di accesso (B) alle unità pignorate che conduce ai locali del primo piano; la scala è interamente realizzata in con blocchi monolitici di pietra.

La corte secondaria è posta verso sud e non presenta delimitazioni sulla strada pubblica. Su detta corte è posta l'altra scala di accesso alle unità pignorate che si

presenta strutturalmente più "snella" dell'altra in quanto è realizzata con elementi in laterizio (C).

Le due corti sono collegate da un passaggio sottostante le unità pignorate (**D**)..

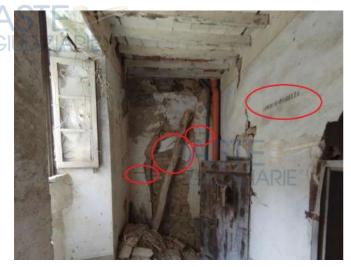
Il corredo delle finiture associato ad alcuni arredi, nonché le informazioni assunte in loco, portano a ritenere che le unità pignorate siano state utilizzate dal Comune di Cortona quale Caserma dei Carabinieri, quale scuola ed anche come ufficio postale. La presenza di locali denominati quali "camere di sicurezza", le iscrizioni che riconducono alle armi e la presenza di banchi scolastici in legno di vecchia fattura, portano a corroborare tali affermazioni.

La Caserma dei Carabinieri dovrebbe essere stata smantellata prima della seconda guerra mondiale, mentre la scuola è rimasta attiva fino alla fine degli anni '60 del secolo scorso; lo stato dell'edificio, la dotazione (assenza) di impianti e di servizi depongono a favore di tale ricostruzione.

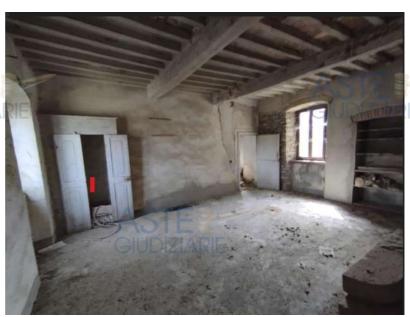
al sub. 1 si presenta tamponato dall'interno e ridotto ad uno scaffale a muro (1), anche se è stato mantenuto il portone in legno ed il portale sul pianerottolo.

All'epoca in cui il sub. 1 era accessibile dal portone principale del complesso edilizio, è verosimile che il sub. 2 (attuale 1° piano) fosse accessibile soltanto dalla scaletta posta sulla corte principale (B), considerato che gli elementi monolitici in pietra che la costituiscono sono di remota fattura. Le considerazioni sin qui svolte porterebbero a ritenere che il complesso edilizio sia stato trasformato nel momento in cui le unità pignorate furono cedute al Comune per essere destinate a Caserma dei Carabinieri.

Le trasformazioni sono verosimilmente riconducibili alla realizzazione della scala esterna sulla corte secondaria (C) che costituì l'accesso principale alla Caserma, considerato anche che il portone presenta ancor oggi uno spioncino (L). I materiali utilizzati per la scala e la tipologia della stessa, sono estranei all'impianto del complesso edilizio, così come lo scalone (M) che conduce dal primo al secondo piano, che ha una dimensione diversa dal corridoio di partenza ed una sezione della muratura che la sorregge ridotta rispetto a tutte le altre essendo, verosimilmente realizzata in mattoni.
