# TRIBUNALE ORDINARIO - AREZZO

### 159/2024

## CONSULENZA ESTIMATIVA GIUDIZIARIA

**A** **appartamento** a STIA VIA DELLA RICESSA 6, della superficie commerciale di **104,68** mq per la quota di:

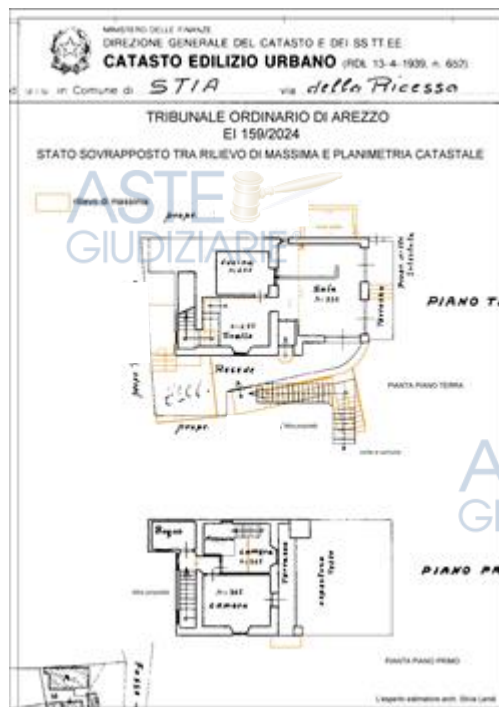
Planimetria catastale\_anno 1990

Sono state rilevate le seguenti difformità: Piano terra: diversa distribuzione degli spazi interni, realizzazione locale caldaia e locale lavanderia. Realizzazione tettoia sopra l'ingresso, tamponamento finestra sul vano scala. Al piano primo realizzazione soppalco e controsoffitto. Posizione della scala esterna di uso comune con edificio antistante (vedi nota). (normativa di riferimento: D.P.R. 380/2001, circolare 251/2025 del CNI, articolo 20 del Rdl 652/1939)

Le difformità sono regolarizzabili mediante: Presentazione nuovo tipo mappale e aggiornamento planimetria catastale. Prima di procedere alle variazioni catastali occorre ottenere la sanatoria edilizia delle opere difformi, pertanto si ritiene di non procedere aggiornamento catastale.

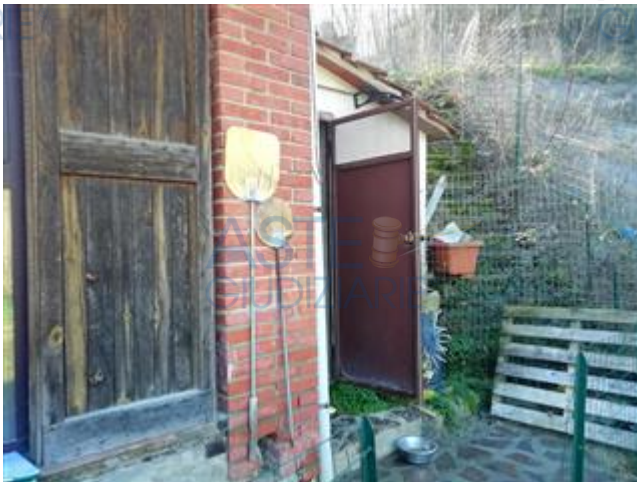
Sono state rilevate le seguenti difformità: Diversa distribuzione spazi interni. e addizione volume tecnico. Al piano terra: costruzione e demolizione tramezzi, realizzazione arco cucina mediante demolizione muro portante; tamponamento finestra vano scale, modifica di parte della scala interna. Piano primo: realizzazione soppalco, realizzazione controsoffitto. Resede: modifica terrazza con realizzazione scalini; realizzazione lavanderia (normativa di riferimento: D.P.R. 380/2001, D.L. 69/2024, LR 65/2014)

vano tecnico caldaia, in aderenza al fabbricato

Le difformità sono regolarizzabili mediante: Le difformità descritte potrebbero essere regolarizzate ad oggi con sanatoria ai sensi dell'art. 209 della LRT 65/2014 ess.mm.ii., in quanto trattasi di interventi edilizi realizzati in difformità da 1 titolo edilizio. Il rilascio del permesso di costruire o dell'attestazione di conformità in sanatoria comporta inoltre il pagamento dei contributi degli oneri di urbanizzazione e costo di costruzione se dovuti oltre ai diritti di segreteria stabiliti dall'Amministrazione comunale. In ogni caso sono fatti salvi i diritti di terzi per i quali la sanatoria non produce deroga. NB: La sanzione per la presentazione in sanatoria di una SCIA in Toscana, secondo l'art. 209 della LR 65/2014, può variare da un minimo di 1.000 € a un massimo di 5.164 € a seconda della gravità dell'abuso.

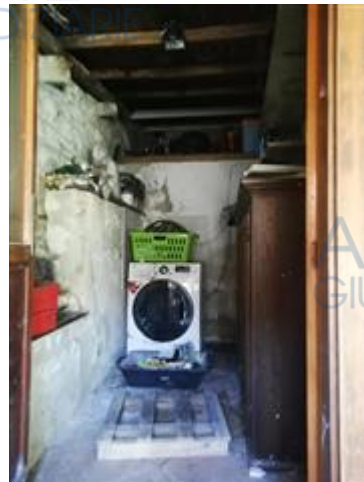
lavanderia

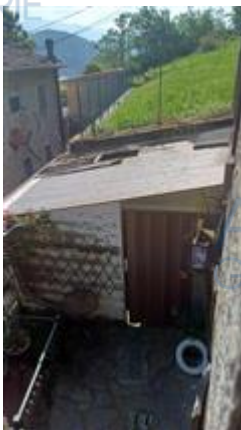
Sono state rilevate le seguenti difformità: Realizzazione manufatto in aderenza all'unità immobiliare. Realizzazione manufatto in materiali incongrui sul terreno particella 23. (normativa di riferimento: D.P.R. 380/2001, D.L. 69/2024, LR 65/2014)

L'immobile risulta **non conforme e non regolarizzabile**.

1\_Annesso abusivo sul resede

- Demolizione annesso abusivo sul resede, demolizione annesso abusivo sul terreno: €1.000,00
- pratica edilizia SCIA per demolizione manufatti a seguito di ordinanza di demolizione : €700,00

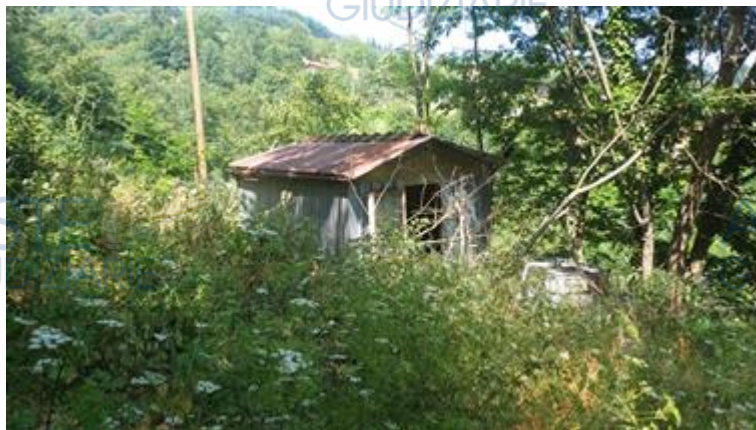
Annesso abusivo sul resede

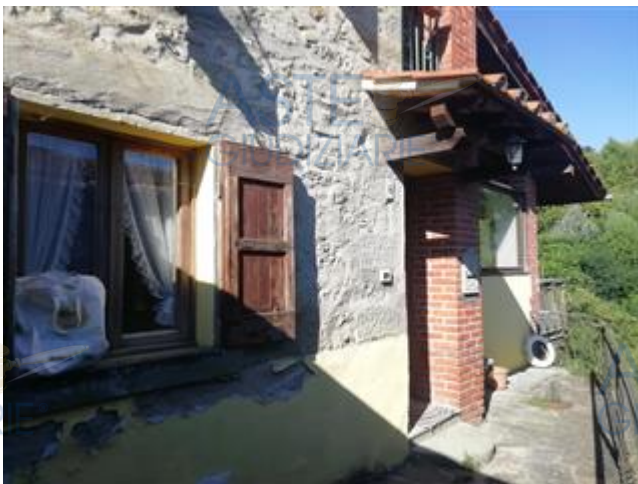
*pareti esterne:* costruite in pietra con coibentazione in assente, il rivestimento è realizzato in assente. Porzione originaria di antica formazione

Fronte\_porzione originaria

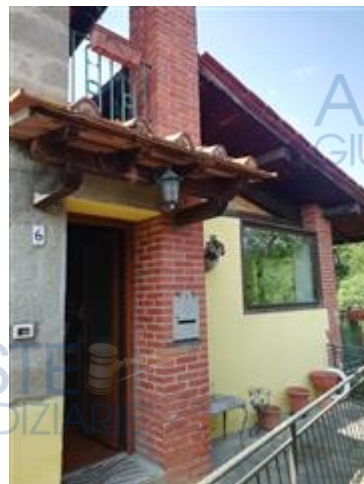
**copertura:** a falde costruita in legno. La porzione in addizione presenta tracce di umidità nel perlinato di rivestimento dell'intradosso della copertura, si suppone per infiltrazione di acque meteoriche

Fronte\_porzione in addizione\_anno 1966

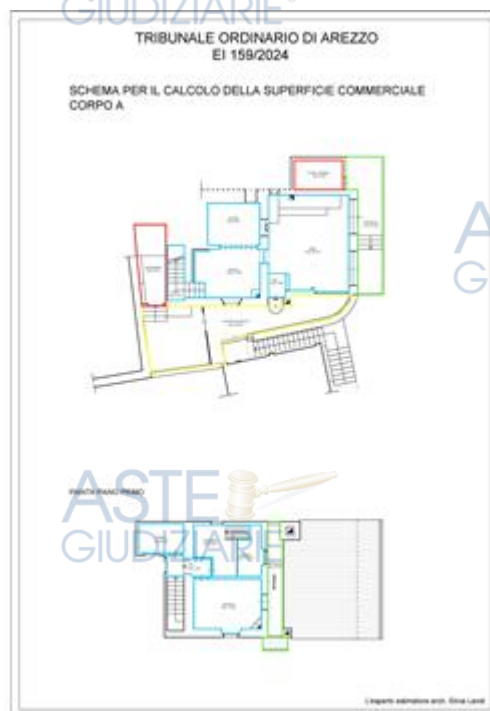
rappresentazione grafica superficie commerciale

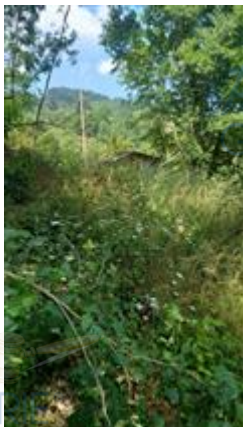
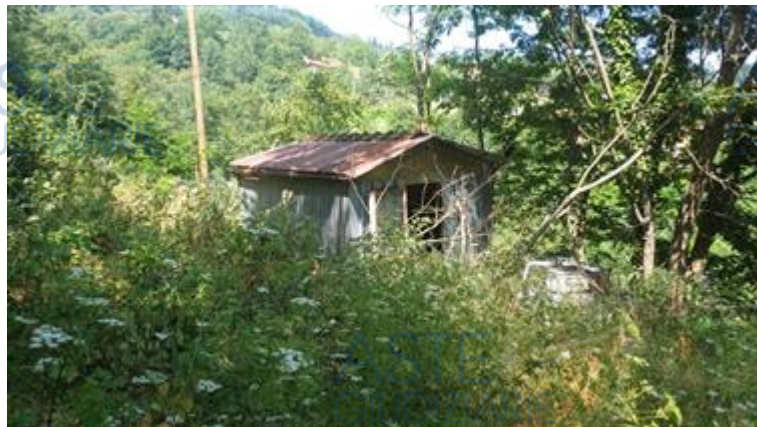
stato di incuria del terreno, coperto da alberi ed arbusti che impediscono il passaggio, al momento del sopralluogo, non è stato possibile accedere nei pressi del manufatto per rilevarlo e verificarne la consistenza.
