**TRIBUNALE DI AREZZO**  
**ESECUZIONI IMMOBILIARI**

**Esecuzione Immobiliare n° 170/2020 R.E.**

**Relazione di Consulenza Tecnica d'Ufficio e Stima dei beni pignorati**

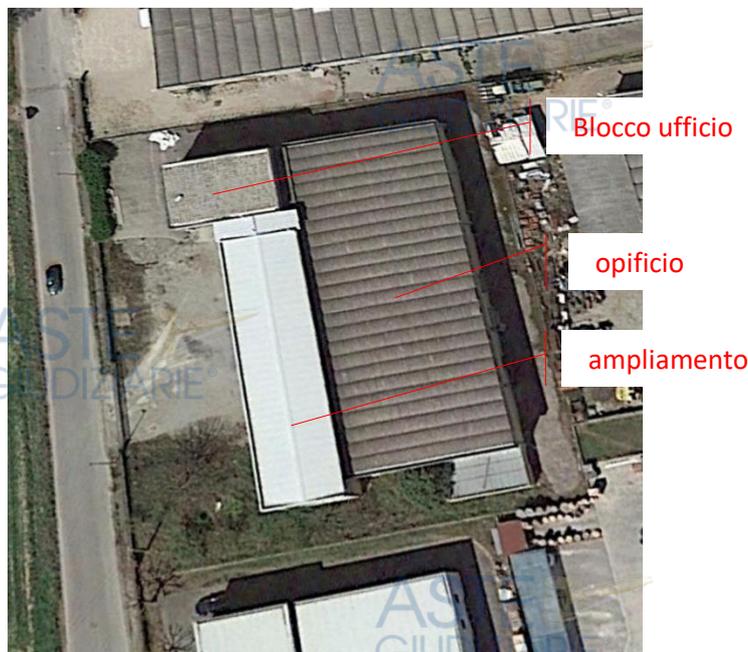
Nell'area del resede, in affiancamento all'edificio prefabbricato (sul fronte) è stato realizzato un ampliamento in acciaio con struttura prefabbricata e pareti in cemento armato oltre ad un rustico strutturale, interno all'ampliamento a struttura metallica, composto da due piani con telaio in cemento armato e solai in latero cemento con tamponamenti in laterizio. La struttura in acciaio di ampliamento e il rustico interno sono risultate opere iniziate e non completate (autorizzate con CE 351-2002).

Il Blocco della palazzina uffici è composto da un locale al piano terra, previsto quale magazzino, accessibile dal resede del complesso attraverso ampio portone metallico e collegato al capannone prefabbricato che ospita i locali dell'opificio. Al primo piano del blocco della palazzina uffici sono realizzati i locali uffici.

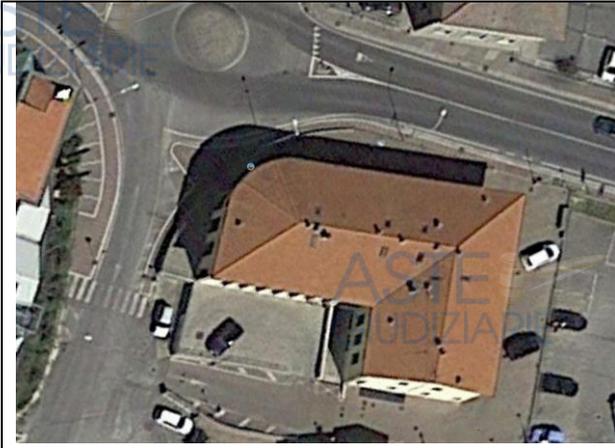
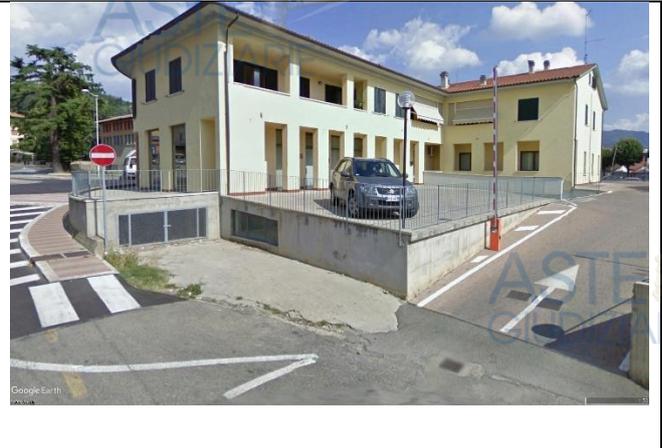
A seguito del sopralluogo svolto negli immobili oggetto di esecuzione si è potuta desumere la superficie commerciale degli immobili oggetto di esecuzione così come sotto riportata:

<b>Unità garage interrato sub 5</b>	mq	<b>20,00</b>
<b>Unità garage interrato sub 6</b>	mq	<b>19,00</b>
