# TRIBUNALE ORDINARIO - AREZZO

### 175/2024

## CONSULENZA ESTIMATIVA GIUDIZIARIA

**A** **laboratorio artigianale** a CASTIGLION FIORENTINO VIA ADUA 168-170 - STRADA REGIONALE UMBRO-CASENTINESE 232-236, della superficie commerciale di **381,20** mq per la quota di 1/1 di piena proprietà ( \*\*\* DATO OSCURATO \*\*\* )

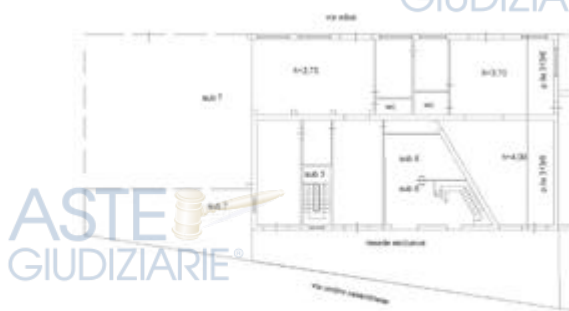
PIANO TERRA

Rispetto all'ultima planimetria catastale in atti riferita all'immobile (laboratorio) identificato dalla particella 271 subalterno 6 graffata con la particella 313 subalterno 6, si rilevano le seguenti discrepanze: 1) Nel vano laboratorio accessibile dalla Via Umbro-Casentinese al civico n. 236, è rappresentata una finestra (parete lato sud) che di fatto non esiste, e verosimilmente non è mai esistita nello stato dei luoghi. 2) Nel vano intermedio tra i due locali accessibili dal civico 236 e dal civico 232/b della Via Umbro-Casentinese, non è stata rappresentata una rampa di scale da cui si accede al vano scala dell'unità immobiliare identificata dalla particella 271 subalterno 3. 3) Nel vano laboratorio contraddistinto da superficie pari a circa mq. 47,70 avente accesso da Via Adua, non è stato rappresentato il piccolo vano preposto alla preparazione di formaggio oggetto di DIA protocollo 1167 del 24 Gennaio 2002, è inoltre rappresentata una finestra che è stata tamponata. 4) Il disimpegno di collegamento tra il vano con accesso dal civico 232/b ed il vano con accesso dal civico 232/d è stato estromesso dalla consistenza originaria in quanto è stato inglobato nella cucina asservita all'unità immobiliare (sempre di proprietà del debitore) identificata dalla particella 271 subalterno 8. 5) In corrispondenza di uno dei due bagni esistenti, non è rappresentato il vano anti-bagno. La consistenza effettiva è riscontrabile nell'allegato 02 della perizia. Le difformità di cui ai punti 1, 2 3 e 5 non comportano modifiche sostanziali alle rendite catastale, e conseguentemente non occorre presentare una planimetria catastale aggiornata. Per converso, la difformità di cui al punto 4, ove non si proceda al ripristino dello stato originario, implica la presentazione di due planimetrie catastali aggiornate per le quali è previsto un costo complessivo di Euro 1.200,00 oltre Iva ed imposte accessorie.

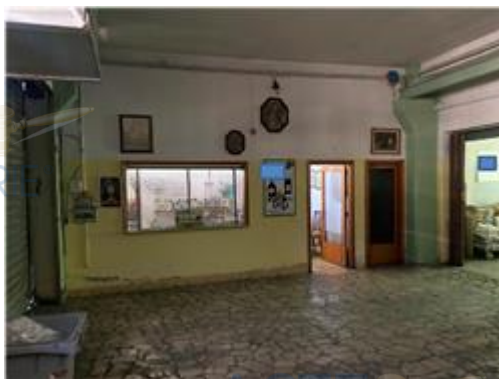
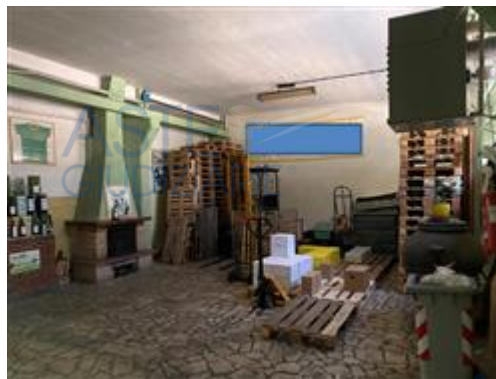
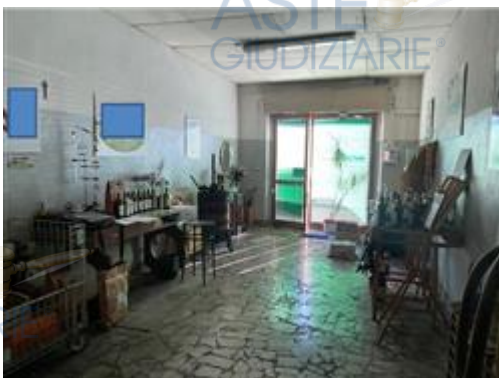
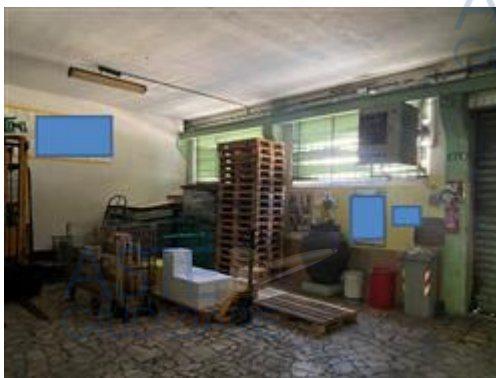
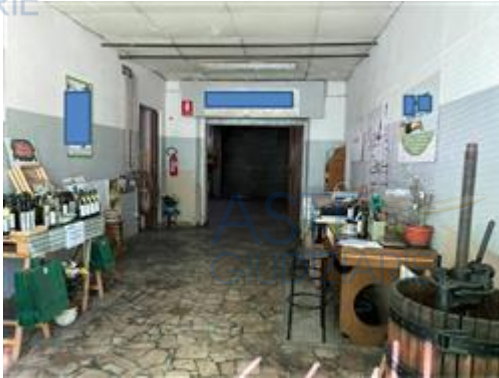
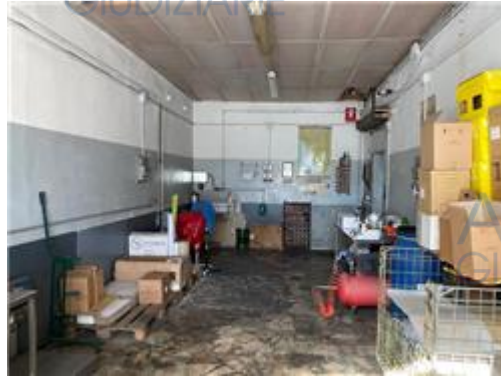
Casentinese, e come meglio si evince dal corredo fotografico di riferimento, la struttura verticale è formata da muratura di pietrame a faccia a vista.

La parte più recente è quella che affaccia in direzione di Via Adua, ed è contraddistinta da struttura intelaiata in cemento armato con tamponamenti in laterizio.

Le facciate su tale fronte sono anche intonacate e tinteggiate e si trovano in discrete condizioni di manutenzione generale con problematiche di degrado concentrate nella parte inferiore in prossimità del marciapiede.

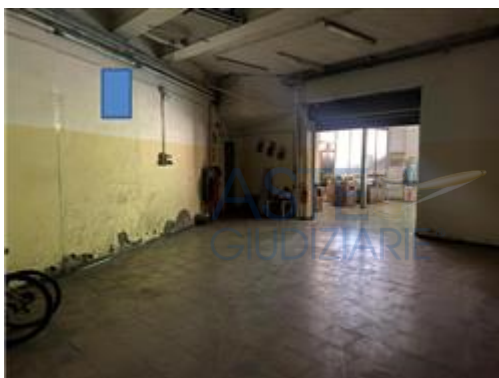
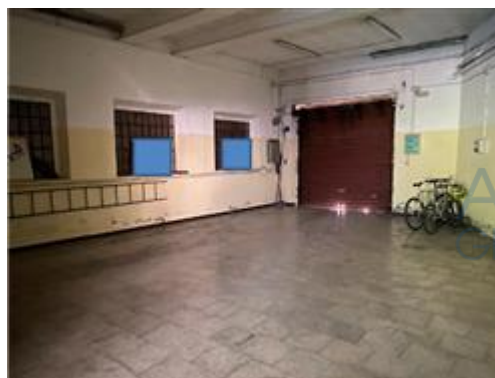
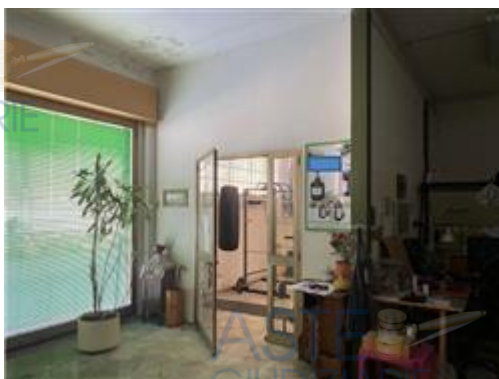
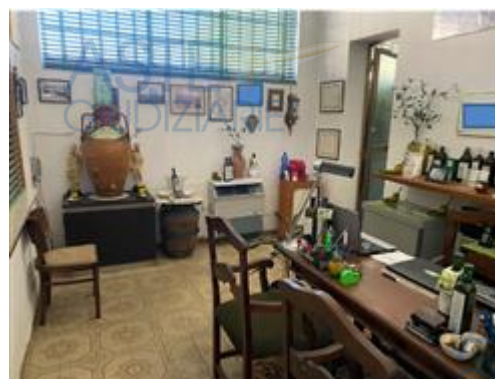
L'impianto di riscaldamento non è mai stato censito al SIERT ed è attualmente in disuso da anni stando a quanto dichiarato dal proprietario.

Contestualmente alla presentazione dell'Attestato di Prestazione Energetica (A.P.E.) è stato trasmesso al SIERT il modulo di disattivazione in quanto l'impianto non risulta funzionante e le utenze sono disattivate.
