# TRIBUNALE ORDINARIO - AREZZO

## ESPROPRIAZIONI IMMOBILIARI 202/2023

## CONSULENZA ESTIMATIVA GIUDIZIARIA

**A** **residenziale** a BIBBIENA via Molin di Gressa 28, frazione Molin di Gressa, della superficie commerciale di **212,50** mq per la quota di 1/1 di piena proprietà ( \*\*\* DATO OSCURATO \*\*\* )

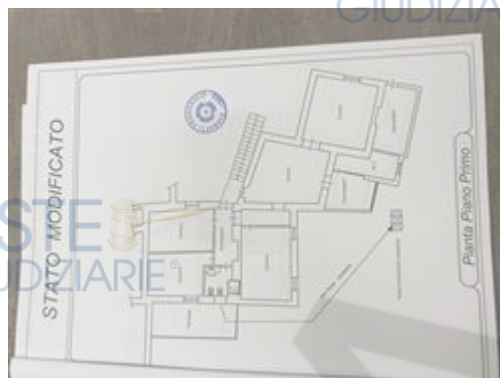
stato autorizzato

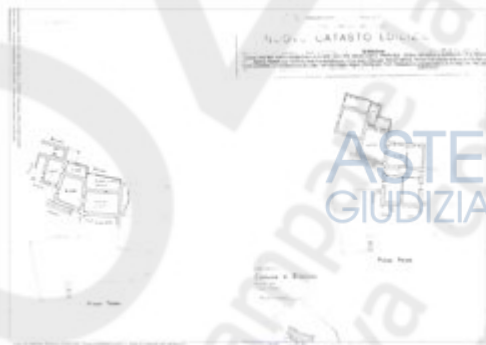
Planimetrie esistenti

Le difformità sono regolarizzabili mediante: aggiornamento catastale con tipo mappale e nuove planimetrie

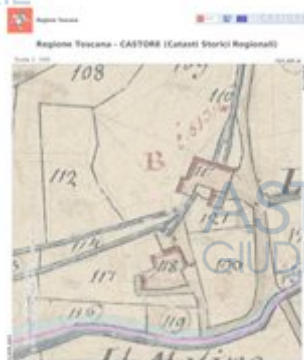
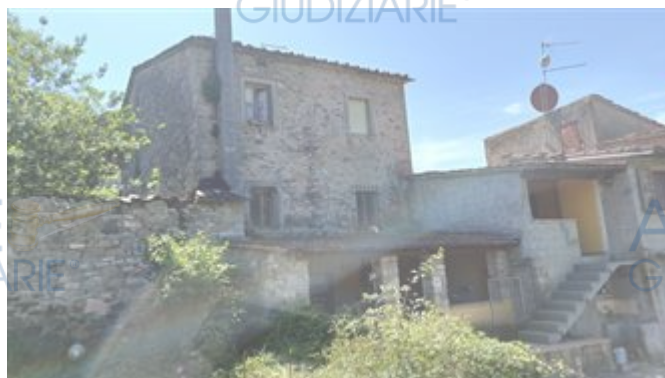
Fronte Ovest

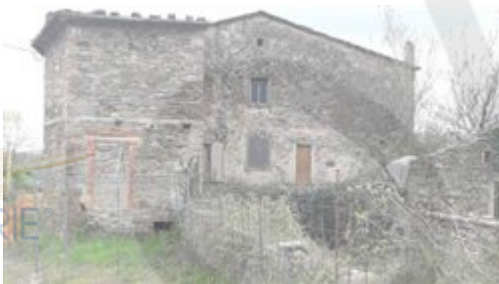
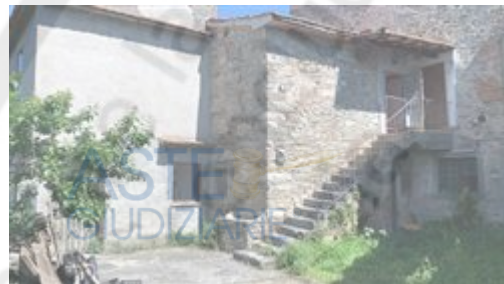
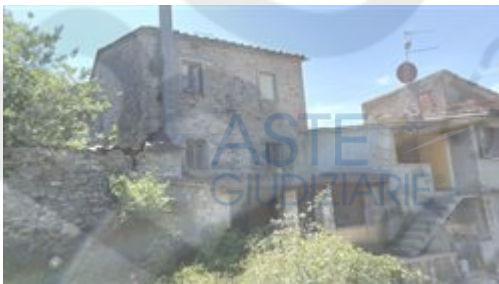
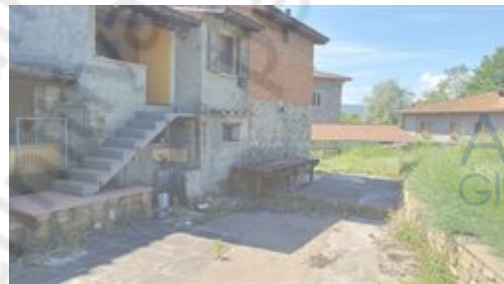
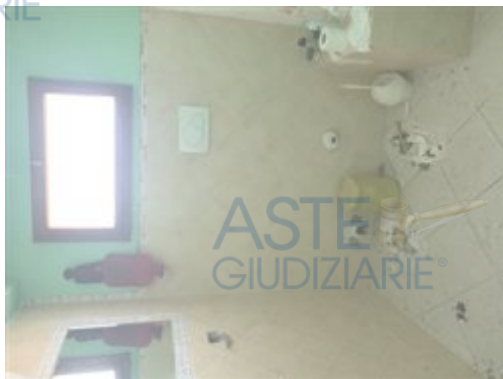
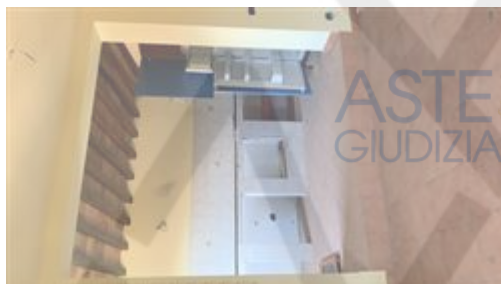
Questo piano ha scarsa luminosità e criteri igienici pessimi come anche gli impianti sono assenti o insufficienti, inoltre i locali sono difformi dallo stato autorizzativo e catastale

Sia il piano terra che il primo presentano difformità urbanistiche e uno stato di degrado elevato.

Nell'immobile sono presenti cose in stato di abbandono e gli impianti non sono più funzionanti o mancati perché disabilitati e smontati.
