TRIBUNALE ORDINARIO - AREZZO

ESPROPRIAZIONI IMMOBILIARI 214/2024

CONSULENZA ESTIMATIVA GIUDIZIARIA

A **appartamento** a AREZZO VIA BENEDETTO CROCE 113, quartiere PRATACCI, della superficie commerciale di **92,25** mq per la quota di 1/1 di piena proprietà (*** DATO OSCURATO ***)

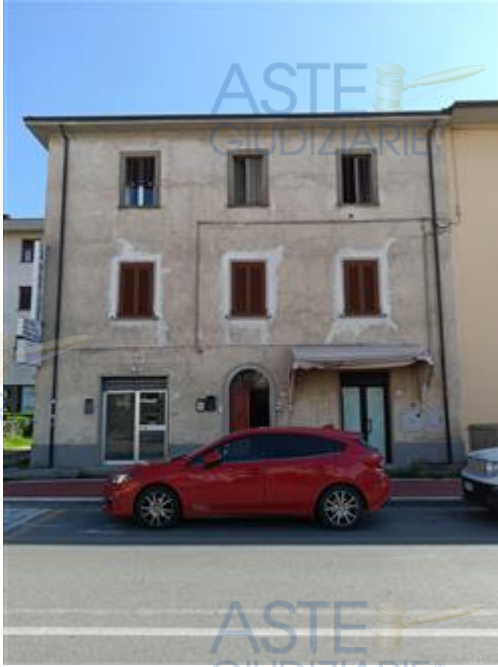
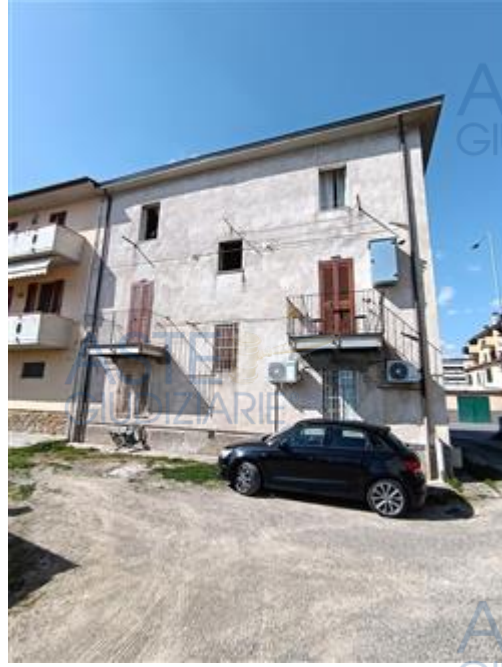
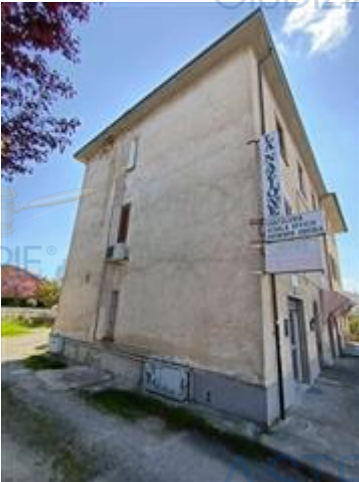
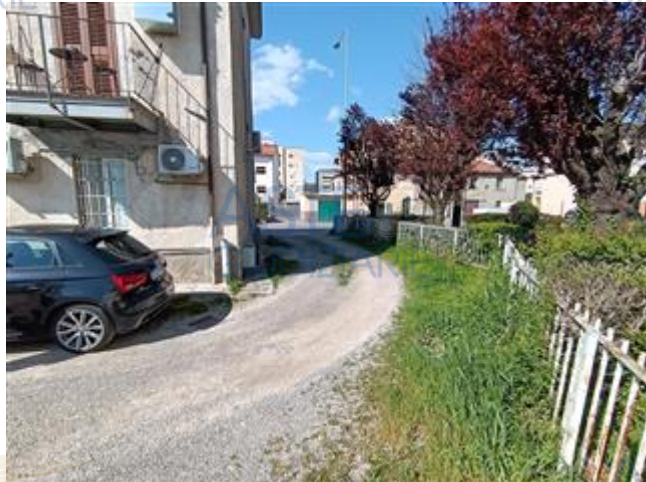
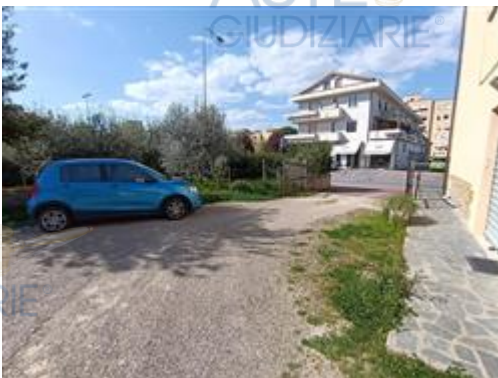
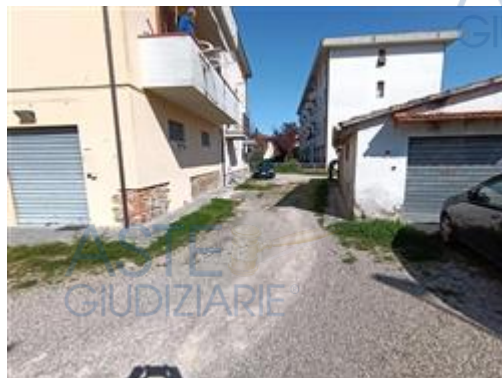
L'edificio ove è posta l'abitazione in esame è del tipo isolato, costituito da più unità immobiliare. posizionato in prospicienza a Via Benedetto Croce su lotto circostante a comune, avente due accessi direttamente dalla stessa strada e insistente su di esso un corpo pertinenziale separato, ospitante alcuni vani di più proprietà, di cui uno collegato alla consistenza pignorata.

La struttura del fabbricato principale è in muratura tradizionale a geometria regolare sia in pianta che in elevazione; il vano scala è collocato in posizione centrale, sul retro, con portoncino di ingresso sul lato opposto rivolto su Via Benedetto Croce.

Esternamente le forature hanno dimensione e disposizione regolare. Gli sporti di gronda sono realizzati mediante oggetto di tavellone in laterizio intonacato. Lo stato manutentivo complessivo è sufficiente.
