**TRIBUNALE DI AREZZO**

ESECUZIONE IMMOBILIARE  
**n. 26/2022**

**RELAZIONE DI CONSULENZA TECNICA D'UFFICIO**

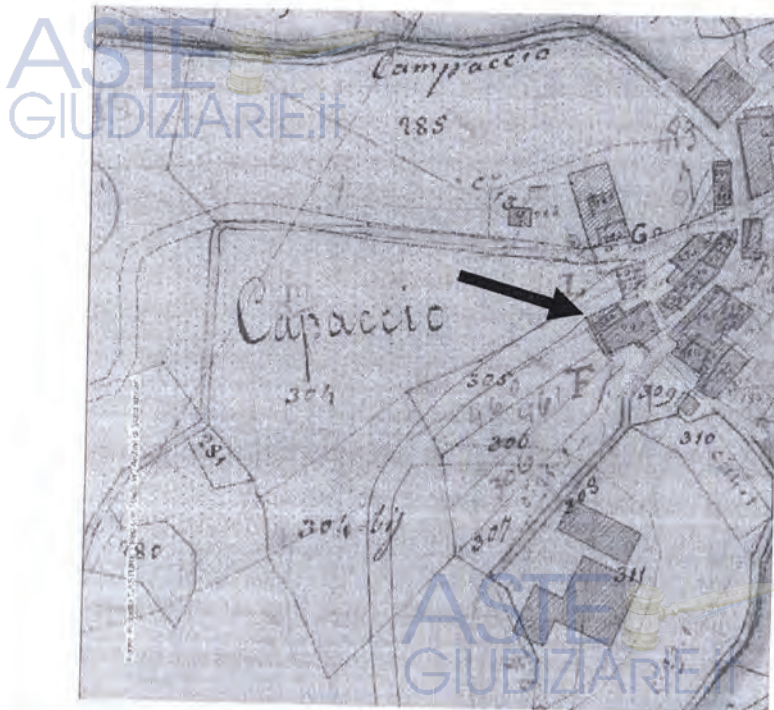
Castore-Regione Toscana

L'edificio originario, in cui si trova l'unità immobiliare in esame, è di antica formazione e risulta presente nel catasto storico regionale: anteriore al Nuovo Catasto di impianto.

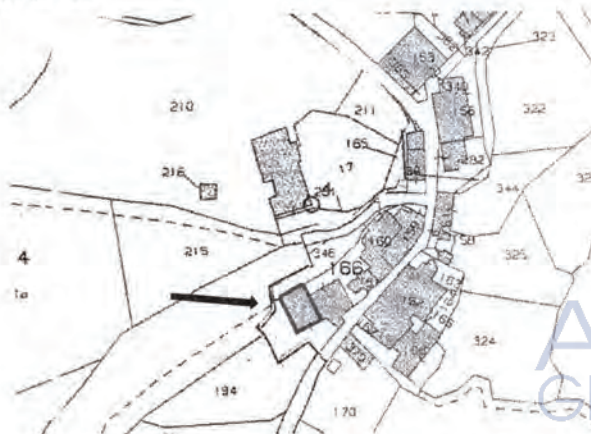
Estratto di mappa catastale

Si tratta di un appartamento posto al piano primo di un maggior edificio posizionato ai margini dell'aggregato storico di Campaccio: un nucleo di edifici di antica formazione allineati ai lati della strada comunale di Campaccio. L'edificio complessivo si colloca su un terreno in forte pendenza ed è articolato in più livelli: uno seminterrato, l'altro è completamente fuori terra.
