# TRIBUNALE ORDINARIO - AREZZO

## ESPROPRIAZIONI IMMOBILIARI 59/2023

## CONSULENZA ESTIMATIVA GIUDIZIARIA

**A** **ANNESSO AGRICOLO** a CORTONA LOCALITA' PIETRAIA, della superficie commerciale di **266,40** mq per la quota di 1/1 di piena proprietà ( \*\*\* DATO OSCURATO \*\*\* )

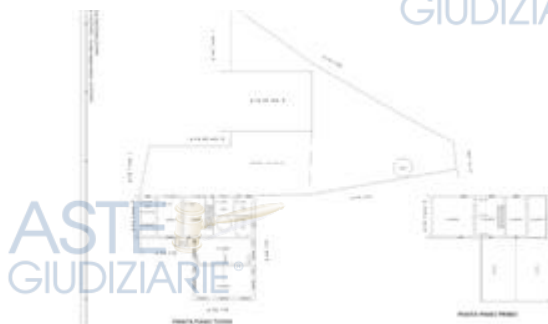
LA RAPPRESENTAZIONE GRAFICA RIPORTATA NELLA PLANIMETRIA CATASTALE IN ATTI CORRISPONDE CON LO STATO DEI LUOGHI

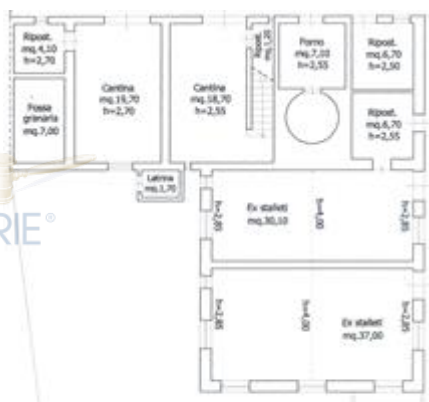
A PIANO TERRA SONO PRESENTI DUE AMPIE CANTINE, TRE RIPOSTIGLI, UN SOTTOSCALA, UN FORNO E UNA FOSSA GRANARIA LA CUI BOTOLA DI ACCESSO È SITUATA AL SOPRASTANTE PIANO PRIMO.

IL TUTTO PER UNA SUPERFICIE UTILE CALPESTABILE PARI A CIRCA MQ. 72,00 CON ALTEZZA INTERNA CHE VARIA DA UN MINIMO DI ML. 2,50 FINO AD UN MASSIMO DI ML. 2,70.

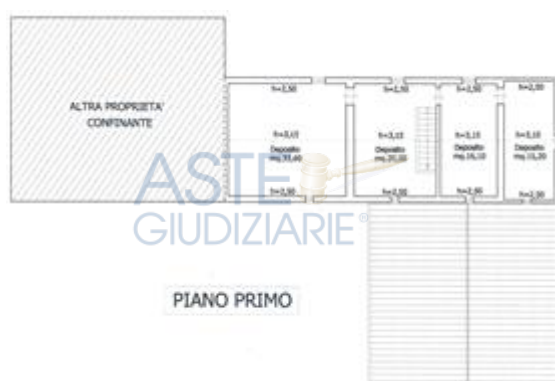
**AL PIANO PRIMO SONO PRESENTI QUATTRO AMBIENTI CONTIGUI ADIBITI A DEPOSITO, CHE NELL'INSIEME SONO CONTRADDISTINTI DA UNA SUPERFICIE UTILE CALPESTABILE PARI A CIRCA MQ. 85,00.**

**L'ALTEZZA INTERNA È DEFINITA DALL'ANDAMENTO DELLE FALDE DEL TETTO, E VARIA DA UN MINIMO DI ML. 2,50 NELLA ZONA DI GRONDA, FINO AD UN MASSIMO DI ML. 3,15 NELLA ZONA DEL COLMO.**
