TRIBUNALE ORDINARIO - AREZZO

ESPROPRIAZIONI IMMOBILIARI 45/2025

CONSULENZA ESTIMATIVA GIUDIZIARIA

UNITA' IMMOBILIARE LOTTO 1 - LOCALE COMMERCIALE CON ACCESSORI

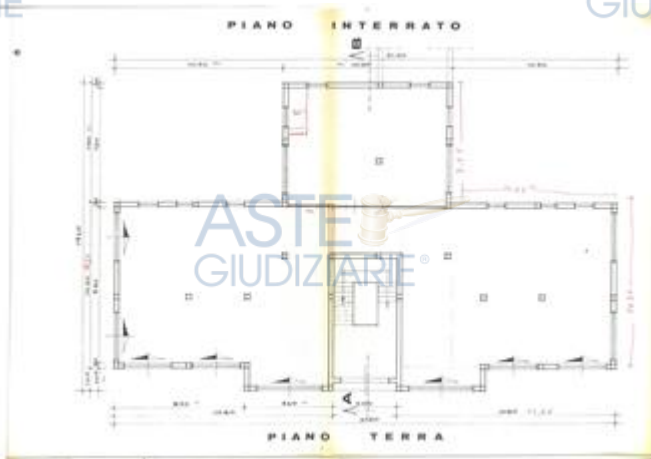
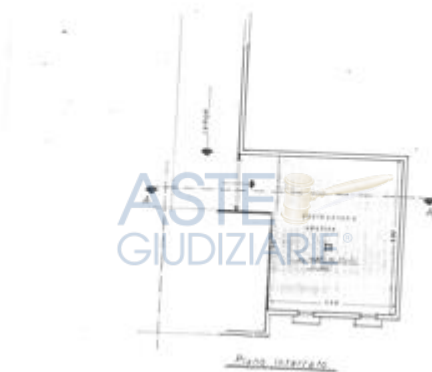
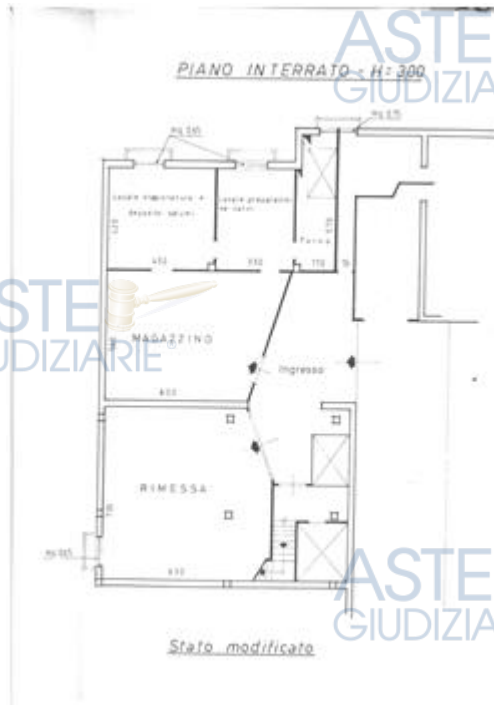
Sono state rilevate le seguenti difformità: Le difformità riscontrate, in fase di sopralluogo, riguardano principalmente la distribuzione interna dei locali. In particolar modo a Piano Terra sono presenti tramezzature interne non riportate nelle concessioni edilizie e lievi spostamenti di quelle esistenti, oltre alla presenza del divisorio, con porta a soffietto, nel servizio igienico tra antibagno e w.c. In riferimento alle altezze interne le stesse sono conformi a quanto riportato nelle concessioni edilizie ma, nelle zone negozio, è presente un controsoffitto in pannelli modulari dim. 60x60 ad altezza pari a 2,94ml e con doghe metalliche e/o grigliato con altezza pari a 2,63ml. Inoltre, a Piano Terra, è stata rilevata la presenza di un vano mai rappresentato nelle concessioni edilizie, in adiacenza alla porzione in ampliamento del fabbricato, con dim. 7,87ml x 1,35 ml ed un'altezza pari a 1,80ml. Per quanto riguarda il Piano Interrato anche quest'ultimo presenta alcune difformità rispetto alle ultime concessioni edilizie rilasciate. In particolare, le difformità riguardano la realizzazione di contropareti perimetrali nell'ex locale magazzino, ex locale stagionatura e deposito salumi, ex locale preparazione carni che, seppure a basso spessore, hanno leggermente modificato le dimensioni concessionate. Inoltre risulta diversa la disposizione e dimensione del vano montacarichi e di conseguenza dello spazio disimpegno. (normativa di riferimento: TESTO UNICO EDILIZIA D.P.R. N. 380/2001 E S.M.I. ; LEGGE N. 65/2014 E S.M.I.)

Tempi necessari per la regolarizzazione: 90 GIORNI

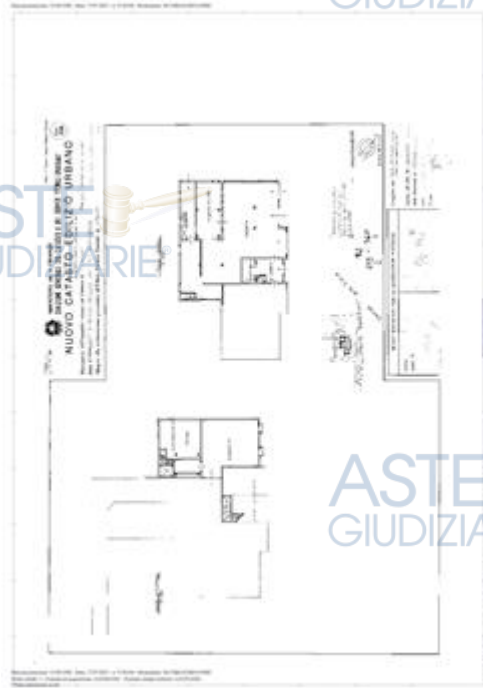
Sono state rilevate le seguenti difformità: In riferimento alla conformità catastale degli immobili la stessa non risulta verificata in quanto l'ultima planimetria depositata presso gli archivi catastali, a firma del Geom. Mariani Luigi prot. n. 166/88 del 21/09/1988, non rappresenta fedelmente lo stato attuale degli stessi. In particolar modo, come riportato nella conformità urbanistico-edilizia, al Piano Terra non sono state riportate le variazioni di altezza dovute alle controsoffittature ma ciò che varia sostanzialmente la rendita è l'errata rappresentazione del Piano Interrato. Su quest'ultimo sono mancanti tutte le tramezzature interne e l'attuale locale, ad uso rimessa, è rappresentato come intercapedine chiusa e pertanto totalmente esclusa dal classamento. Per la corretta rappresentazione catastale la rimessa dovrà essere accatastata con identificativo catastale indipendente rispetto alla restante porzione di unità immobiliare comprendente il locale commerciale, a Piano Terra, e i locali accessori, a Piano Interrato. Tale variazione modifica l'identificazione catastale generale delle unità immobiliari che pertanto differiscono anche da quanto riportato nell'atto di pignoramento immobiliare. (normativa di riferimento: R.D. L. 652/1939 ; D.L. 78/2010 , CIRCOLARI CNI E AGENZIA DELLE ENTRATE)

Le difformità sono regolarizzabili mediante: La situazione catastale descritta risulta regolarizzabile mediante procedura di aggiornamento DOCFA con contestuale soppressione dell'attuale subalterno, identificato catastalmente al Foglio 92, Particella 275, Subalterno 2 graffata alla Particella 360, Subalterno 1 del medesimo Foglio, e costituzione di n. 2 subalterni distinti per locale commerciale con accessori e locale rimessa.

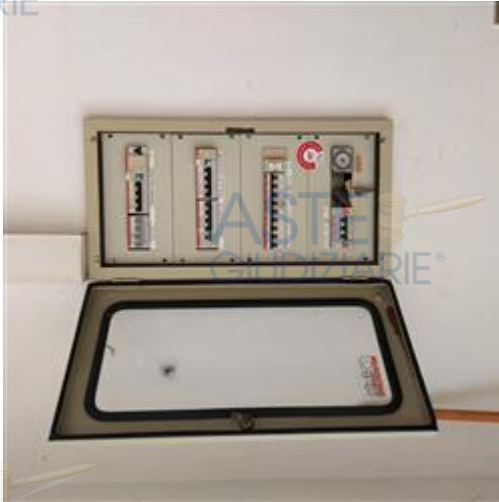
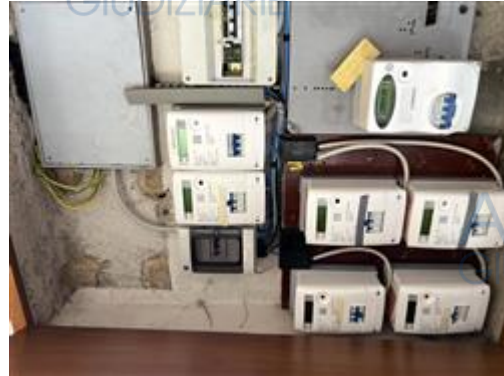
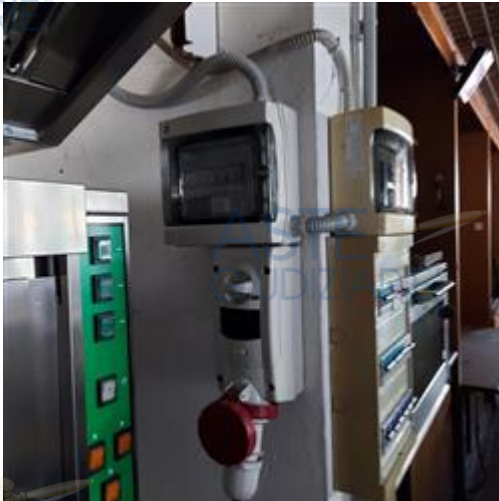
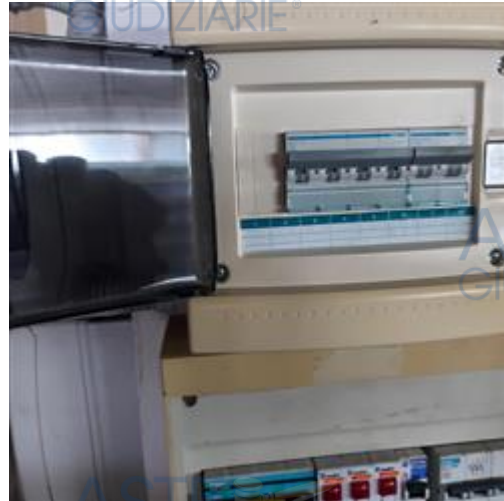
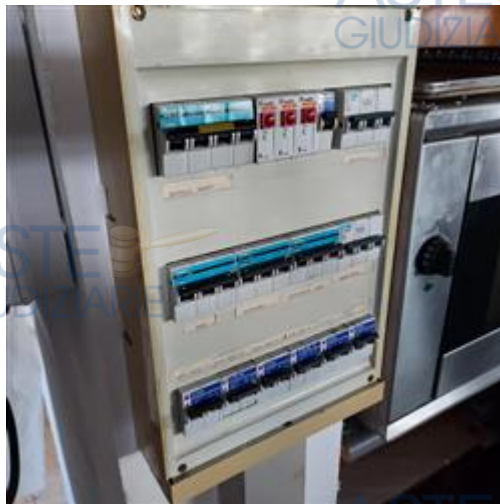
Conformità tecnica impiantistica:

(normativa di riferimento: D.M. 22/01/2008 N. 87 ; CEI 64-8)

Le difformità sono regolarizzabili mediante: La valutazione degli eventuali adeguamenti necessari, ai fini della corrispondenza dell'impianto elettrico alla normativa vigente, sarà redatta successivamente al sopralluogo del tecnico abilitato nominato, quale ausiliario del CTU.

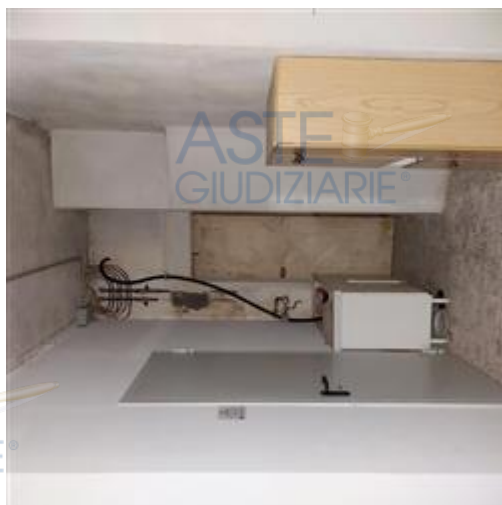
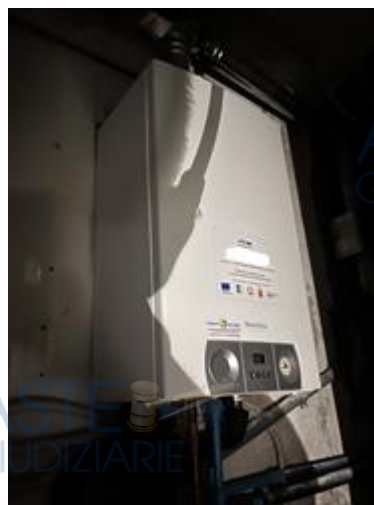
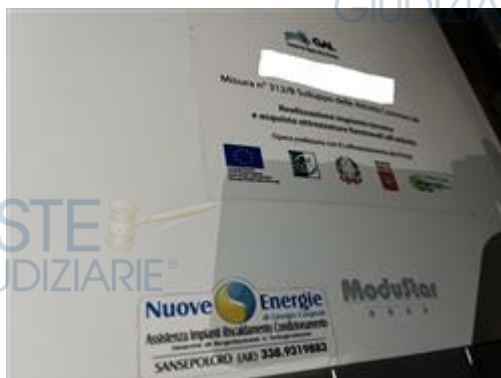
**CRITICITÀ: BASSA**

- COSTI PER SPOSTAMENTO CALDAIA: €3.500,00

Tempi necessari per la regolarizzazione: 60 GIORNI

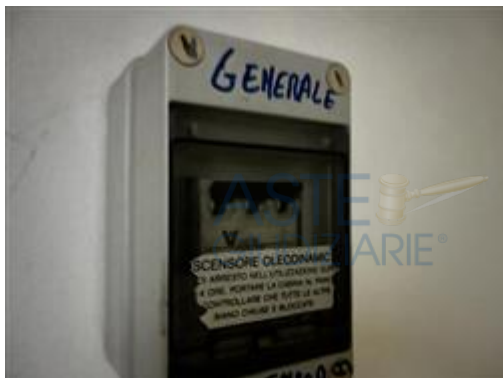
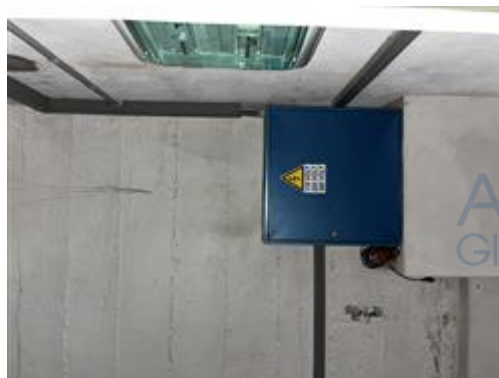
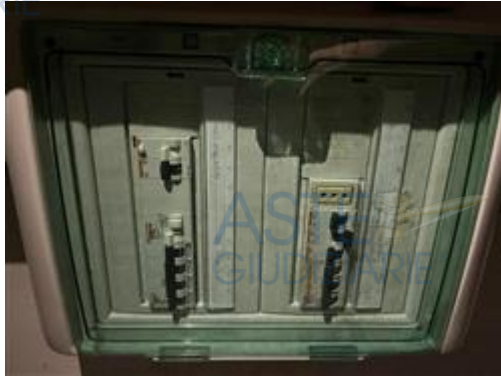
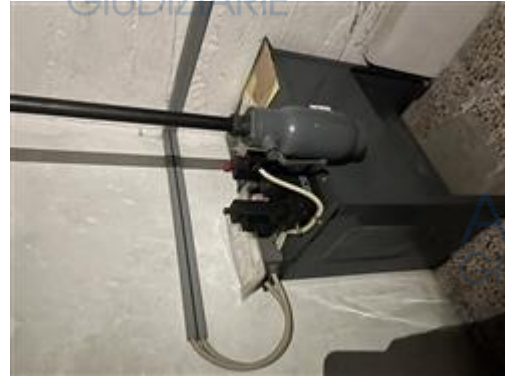
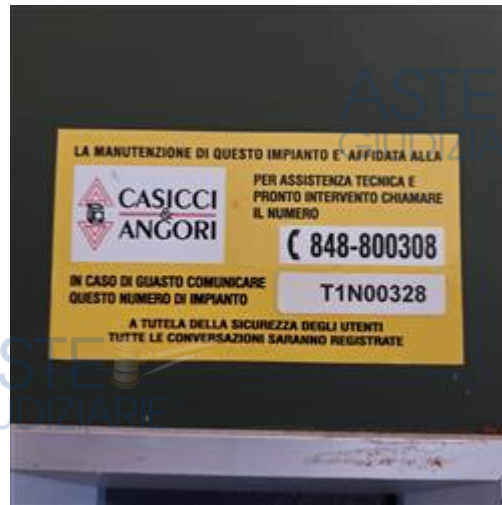
Conformità tecnica impiantistica:

Costi di regolarizzazione:

- REDAZIONE DI VERIFICA TECNICA STRAORDINARIA DA ENTE PREPOSTO (OLTRE IVA DI LEGGE): € 110,00
- RIMESSA IN ESERCIZIO DELL'IMPIANTO DA DITTA SPECIALIZZATA E ABILITATA (OLTRE IVA DI LEGGE): € 900,00
- MANUTENZIONE ANNUALE (OLTRE IVA DI LEGGE): € 500,00
