TRIBUNALE ORDINARIO - AREZZO

ESPROPRIAZIONI IMMOBILIARI

72/2024

CONSULENZA ESTIMATIVA GIUDIZIARIA

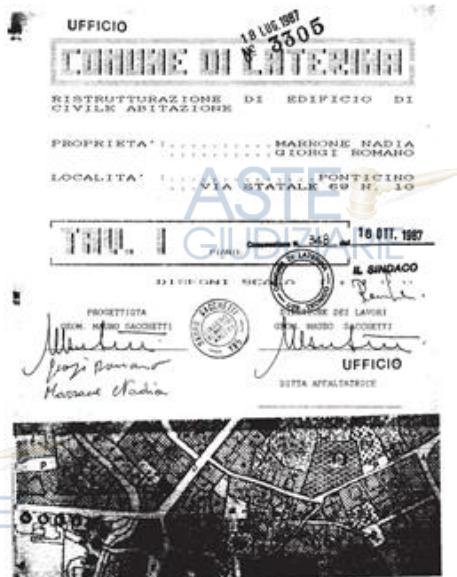
C.E. 348/1987

Sono state rilevate le seguenti difformità: 1. Realizzazione di accessori esterni e tettoia posti sul retro del fabbricato; 2. Realizzazione di finestra sulla cucina al piano terra; 3. Realizzazione di apertura al piano terra per accesso al sottoscala; 4. Traslazione finestra del bagno a piano primo; 5. Traslazione porta e realizzazione divisorio su bagno a piano primo; 6. Realizzazione di finestrella su w.c. al piano primo; 7. Traslazione del divisorio del w.c. al piano primo con conseguente riduzione della rispettiva superficie; 8. Trasformazione in muretto/parapetto del divisorio posto tra cucinotto e disimpegno a piano primo; 9. Ampliamento del solaio del w.c. a piano secondo con conseguenti opere strutturali; 10. Traslazioni e modifiche dei divisorii interni al piano secondo, con conseguente diverso posizionamento delle porte interne, nonché realizzazione di apertura su muro portante. (normativa di riferimento: L.R. 65/2014)

- Regolarizzazione edilizia tramite SCIA in sanatoria ai sensi dell'art. 209 della L.R. 65/2014 e ripristino stato assentito: € 8.000,00

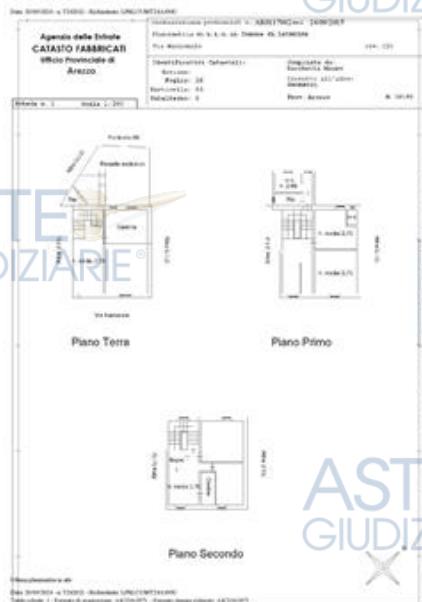
PLANIMETRIA CATASTALE VIGENTE

come "cantina"; - Il bagno al piano secondo risulta ampliato all'interno del vano scale. Le difformità sono regolarizzabili mediante: - Le difformità catastali interessanti il bene esegutato, previa

- Presentazione di DOCFA: €.1.000,00

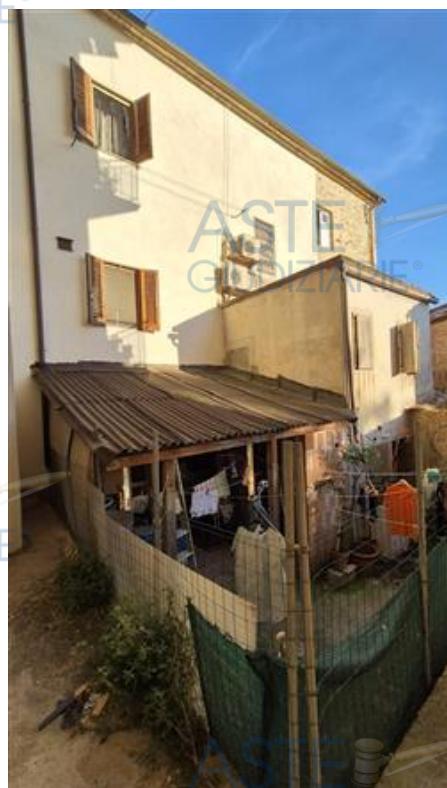
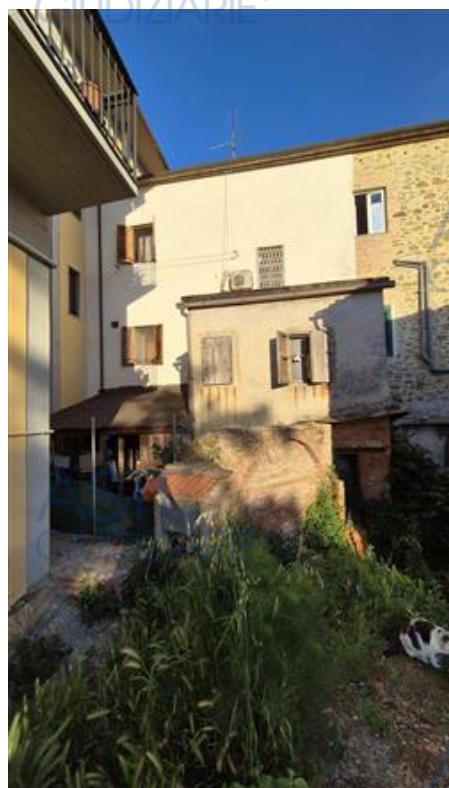
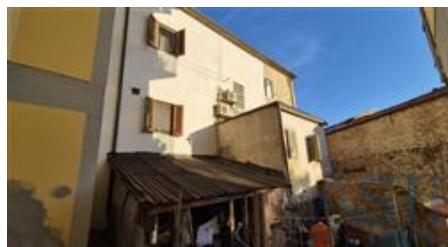
RETRO FABBRICATO

1. Realizzazione di accessori esterni e tettoia posti sul retro del fabbricato;
2. Realizzazione di finestra sulla cucina al piano terra;
3. Realizzazione di apertura al piano terra per accesso al sottoscala;
4. Traslazione finestra del bagno a piano primo;
5. Traslazione porta e realizzazione divisorio su bagno a piano primo;
6. Realizzazione di finestrella su w.c. al piano primo;
7. Traslazione del divisorio del w.c. al piano primo con conseguente riduzione della rispettiva superficie;
8. Trasformazione in muretto/parapetto del divisorio posto tra cucinotto e disimpegno a piano primo;
9. Ampliamento del solaio del w.c. a piano secondo con conseguenti opere strutturali;
10. Traslazioni e modifiche dei divisorii interni al piano secondo, con conseguente diverso posizionamento delle porte interne, nonché realizzazione di apertura su muro portante.

- Le sopra elencate **difformità edilizie** riferite **esclusivamente al punto 1, non risultano urbanisticamente regolarizzabili** e se ne prevede il **ripristino dello stato assentito previa demolizione**, con costi quantificabili in complessivi **€ 3.000,00**;
- Le restanti difformità edilizie dal punto 2 al punto 10, risultano regolarizzabile tramite **"SCIA in Sanatoria"**, ai sensi **dell'art. 209 della L.R.65/2014**, oltre a sanatoria strutturale ai sensi dell'art. 182 della L.R. 65/2014, con pagamento della sanzione pecuniaria pari ad **€ 2.000,00**, oltre oneri professionali e spese tecniche per un totale quantificabile in **complessivi € 5.000,00**.

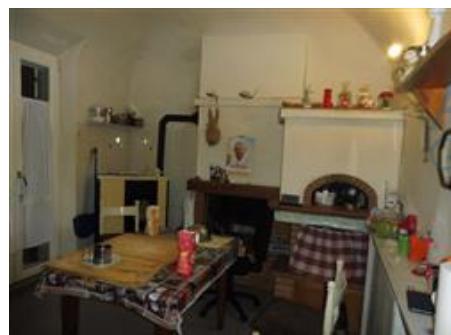
CUCINA PIANO TERRA

- la cucina al piano terra è priva di apertura di ventilazione esterna e di cappa necessaria all'evacuazione prodotti della combustione verso l'esterno, in disaccordo con le Norme UNI 7129/2008;
- la canna fumaria della stufa a legna posta al piano terra converge nella canna fumaria del camino;
- la cucina al piano primo, seppur all'atto del sopralluogo sprovvista di piano cottura, è priva di apertura di ventilazione esterna, di cappa necessaria all'evacuazione prodotti della combustione verso l'esterno, e lo scarico della

- Realizzazione di opere di adeguamento: €.6.000,00
