TRIBUNALE ORDINARIO - AREZZO

ESPROPRIAZIONI IMMOBILIARI 74/2024

CONSULENZA ESTIMATIVA GIUDIZIARIA

LOTTO 1**1. IDENTIFICAZIONE DEI BENI IMMOBILI OGGETTO DI VENDITA:**

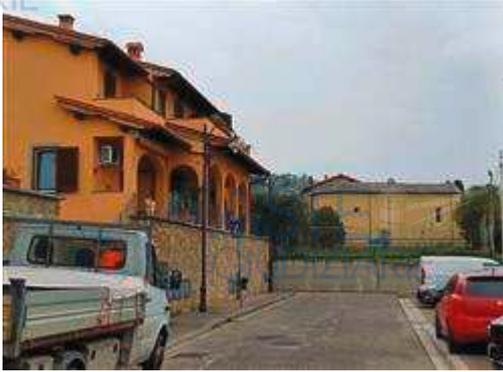
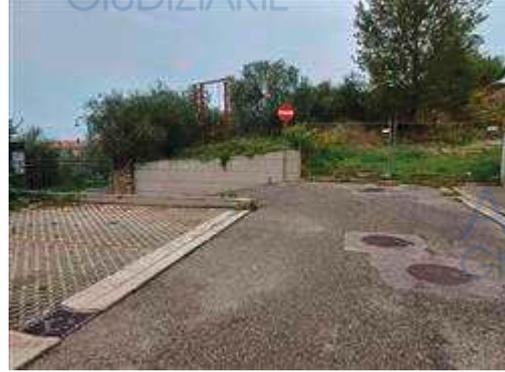
Sono state rilevate le seguenti difformità: Le opere di urbanizzazione relative alla lottizzazione non sono ancora state prese in carico dal Comune di Castelfranco-Piandiscò. In particolare la particella 268 sulla quale è stato costruito il parcheggio della lottizzazione è ancora intestata alla ditta Paone Costruzioni srl

Parcheggio della lottizzazione

Le difformità sono regolarizzabili mediante: Collaudo e presa in carico da parte del Comune. Sulla Convenzione urbanistica (allegata), all'art.2 comma 2 si da atto che in caso di alienazione da parte del lottizzante gli obblighi in essa contenuti si trasmettono agli acquirenti.

- Quota stimata per lo svolgimento di tutti gli adempimenti necessari alla presa in carico da parte del Comune delle opere di urbanizzazione inerenti la lottizzazione: €3.000,00

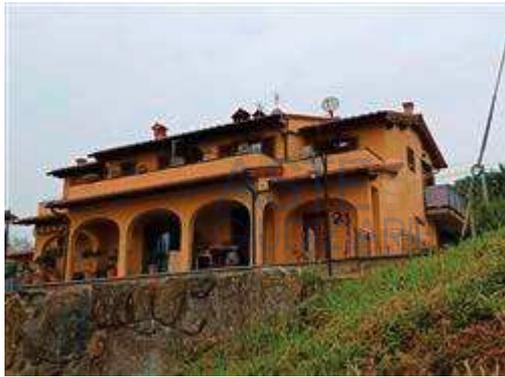
Vedute d'insieme dell'edificio

Il fabbricato ha struttura portante in cemento armato, solai di interpiano in laterocemento e di copertura con struttura portante in legno (sia l'orditura principale che la secondaria). Sopra i travicelli, dotati in gronda di doppia smensolatura e seggiola lignea è adagiato uno scempiato di pianelle in cotto, il pacchetto isolante e impermeabilizzante e il manto di copertura in coppi e embrici.

L'edificio si trova in buone condizioni di manutenzione e internamente è completamente intonacato e tinteggiato (fatto salvo il soffitto con struttura lignea a vista). La pavimentazione è in piastrelle di monocottura, ma nel soggiorno, nel disimpegno e nelle due camere è stato installato un parquet flottante, mentre il rivestimento del bagno è della cucina è in mattonelle di ceramica smaltata. Le porte interne sono in legno, mentre gli infissi esterni anch'essi in legno, sono dotati di vetrocamera e protetti da persiane. La porta di accesso è in legno massello. La pavimentazione delle terrazze è in cotto, i parapetti di quelle frontali in muratura con sovrastante corrimano e quella a sbalzo tergo-laterale in ferro verniciato. Le soglie di finestre e portefinestre sono in pietra serena.

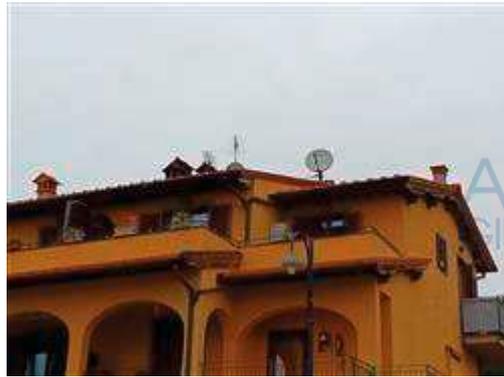
Particolare edificio (appartamento primo piano)

L'abitazione, all'ultimo piano del fabbricato ha soffitti inclinati con altezze minime pari a mt.2,75 (sul retro) e mt.2,60 (sul fronte), mentre la massima è pari a mt.3,81; tutte le altezze sono state misurate "sottotravetto".

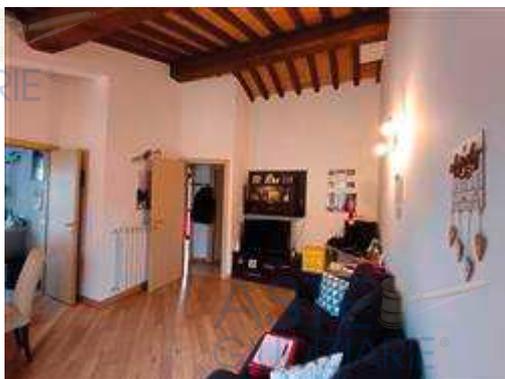
Sala

All'appartamento, posto al piano primo, si accede attraverso una scala esterna a comune con un limitrofo appartamento. Dalla porta di accesso si entra in un ampio vano adibito a soggiorno-pranzo (mq.18,41) collegato alla limitrofa zona cottura (mq.4,84). Sempre dal vano soggiorno-pranzo, attraverso un disimpegno (mq.1,16) si accede ad una camera singola usata come matrimoniale (mq.11,08), ad un vano usato come camera (mq.5,94) e a un bagno (mq.4,48). L'unità immobiliare si completa di due lastrici solari e una terrazza; i primi due, rispettivamente della superficie di mq.6,16 e mq.5,45, servono da copertura a porzione dell'abitazione sottostante, sono posti sul fronte dell'edificio ed hanno accesso dai locali utilizzati come camera, mentre la terza, che si sviluppa su tutto il tergo dell'unità immobiliare e su porzione del prospetto laterale, ha una superficie complessiva di mq.11,90.

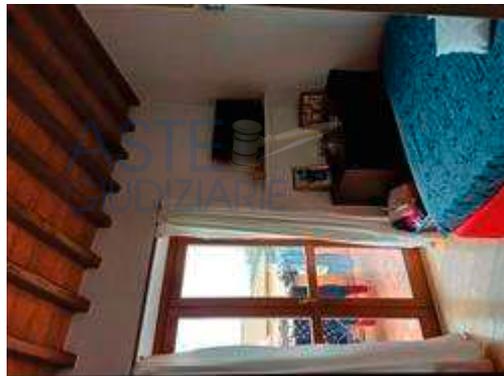
Camera

Sono state rilevate le seguenti difformità: Sono state rilevate numerose difformità rispetto ai progetti presentati, che vengono qui sinteticamente riportate: - le altezze interne dell'unità immobiliare (misurate sottotravetto) sono più alte di quanto progettualmente previsto; - l'altezza della gronda tergale, misurata rispetto alla quota "zero" impostata nel progetto è circa 45 cm più alta rispetto a quanto previsto (mt.5.93 contro mt.5.50 di progetto); - la camera progettualmente prevista è stata divisa da un muro perdendo il requisito di camera matrimoniale; di fatto è divenuta una camera singola con adiacente vano accessorio; - il vano accessorio sopra indicato è circa 20 cm più profondo di quanto progettualmente previsto; - alcune finestre sono difformi dal progetto e quella del bagno non rispetta più i requisiti aeroilluminanti previsti attualmente dagli strumenti urbanistici comunali - l'aggetto della porzione tergale terrazza a sbalzo è circa 10 cm. più profonda di quanto progettualmente previsto; - lo scannafosso progettualmente previsto a fianco del garage è stato realizzato solo in parte e difformemente dal progetto; (normativa di riferimento: D. Lgs 380/2001 e L.R. Toscana 65/2014)

deve essere demolito per restituire la destinazione di "camera matrimoniale" all'unica camera che era progettualmente prevista. Deve essere anche ripristinato lo scannafosso adiacente al garage così come progettualmente previsto. Per la finestra del bagno che attualmente non risponde più ai requisiti aeroilluminanti attualmente previsti dal Comune di Castelfranco-Piandiscò occorre invece presenare pratica all'ASL per richiedere eventuale deroga; in alternativa anch'essa dovrà essere resa conforme ai minimi previsti dalle norme.

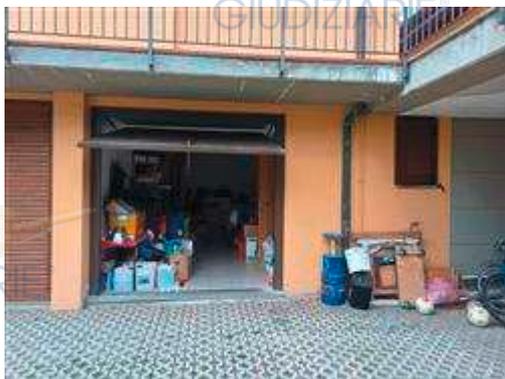
Particolare ingresso al box auto

Al garage si accede dal piazzale carrabile condominiale che si diparte dalla strada di lottizzazione e che risulta da essa separato da un cancello in ferro. Dalla porta di accesso carrabile basculante in acciaio zincato si accede al box della superficie di mq.27,02. Alla destra dell'accesso al garage, si trova un piccolo ripostiglio di pertinenza che urbanisticamente occupa una porzione dell'area progettualmente destinata a scannafosso.

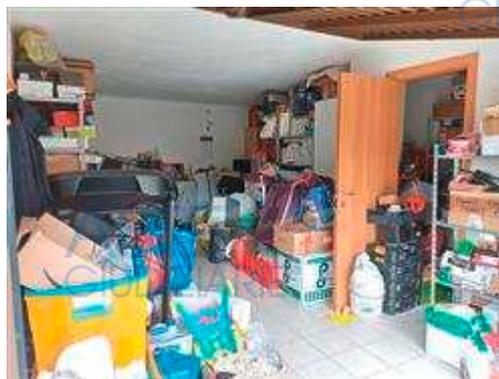
Interno garage

Il garage ha altezza di mt.2,40.

Fermo restanto la descrizione della struttura portante già indicata nel punto "A" della presente perizia, il garage si trova in buone condizioni di manutenzione, internamente è completamente intonacato e tinteggiato. La pavimentazione è in piastrelle di monocottura. La porta carrabile di accesso è in acciaio zincato verniciato, la porta interna è in legno, mentre la finestra, anch'essa in legno, è dotata di vetrocamera e protetta da persiana.

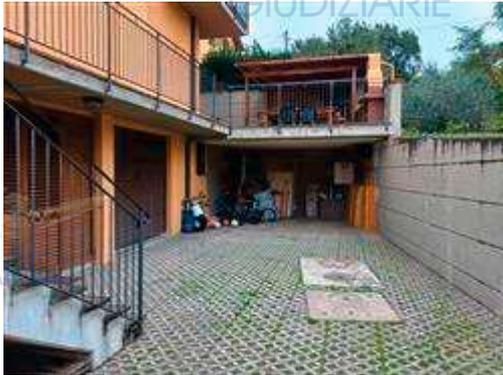
Veduta d'insieme posto auto e piazzale d'accesso

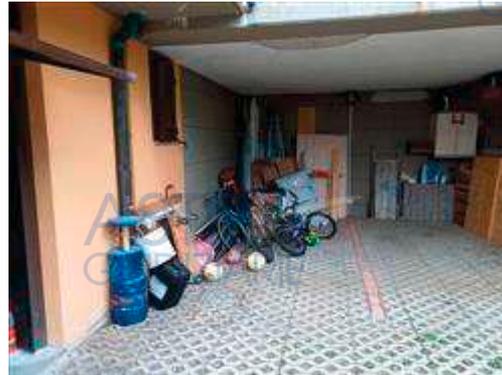
Particolare posto auto (trattasi della porzione a sinistra della foto)
