TRIBUNALE ORDINARIO - AREZZO

ESPROPRIAZIONI IMMOBILIARI

77/2024

CONSULENZA ESTIMATIVA GIUDIZIARIA

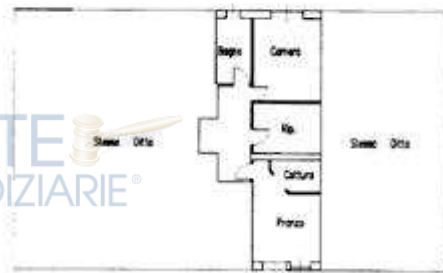
Pianta Piano Terra H=3.20

Sono state rilevate le seguenti difformità: La conformazione distributiva interna dell'appartamento riportata nell'ultima planimetria catastale in atti (di seguito riportata), è parzialmente difforme rispetto alla situazione riscontrata nello stato dei luoghi. In particolare, la difformità consiste nell'aver realizzato un tramezzo di compartimentazione in corrispondenza del disimpegno (dove è presente una rientranza) che conduce alla camera e al bagno, al fine di configurare un piccolo ambiente ad uso ripostiglio.

Le difformità sono regolarizzabili mediante: Se si decide di regolarizzare il nuovo tramezzo anche in ambito edilizio, sarà necessario presentare una nuova planimetria catastale aggiornata con procedura Docfa. Diversamente, una volta demolito il muro e ripristinato lo stato originario, non sarà più necessario alcun adempimento catastale (potrà essere mantenuta l'attuale planimetria).
