**TRIBUNALE DI ASTI**  
**CANCELLERIA ESECUZIONI IMMOBILIARI**

**ESECUZIONE IMMOBILIARE N. 101/2021 R.G.E**

**C.T.U: Arch. Alessandra BODDA**

**RELAZIONE TECNICA DI STIMA**

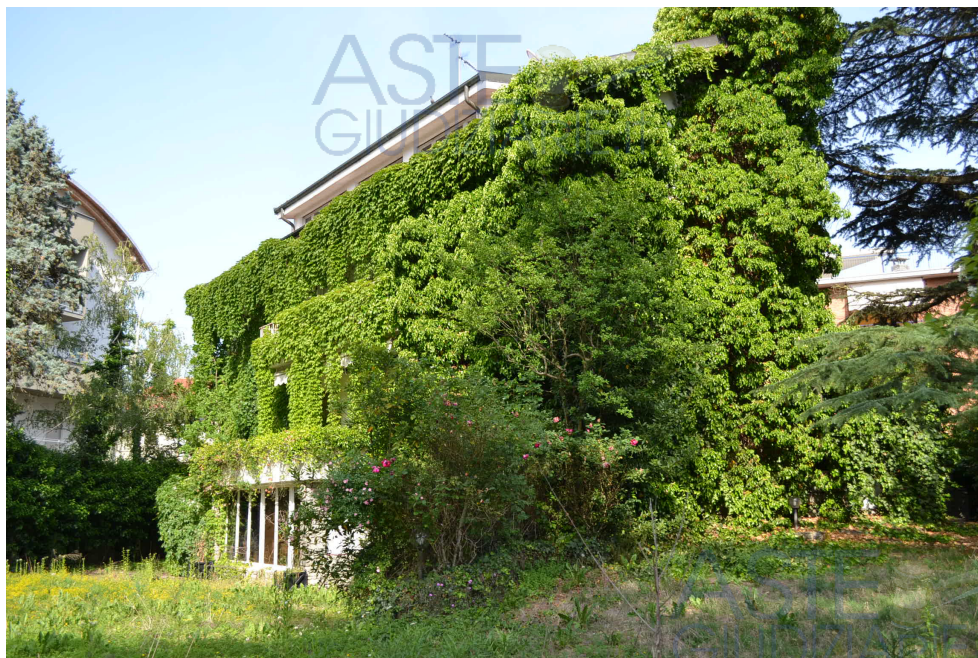
- Tutto il fabbricato era al momento dei sopralluoghi totalmente ricoperto da vegetazione infestante (edera rampicante e diverse altre tipologie di verde spontaneo) che occulta le facciate, chiude e blocca i serramenti, ricopre e rende inaccessibili i balconi e ricopre in parte il tetto. Pertanto tale vegetazione dovrà essere rimossa per non arrecare danni maggiori alla struttura dell'edificio, oltre allo stato attuale, che è già danneggiato da infiltrazioni di acqua nel tetto e sui balconi.

Foto 4: Il fabbricato invisibile per quanto concerne i prospetti per la vegetazione presente

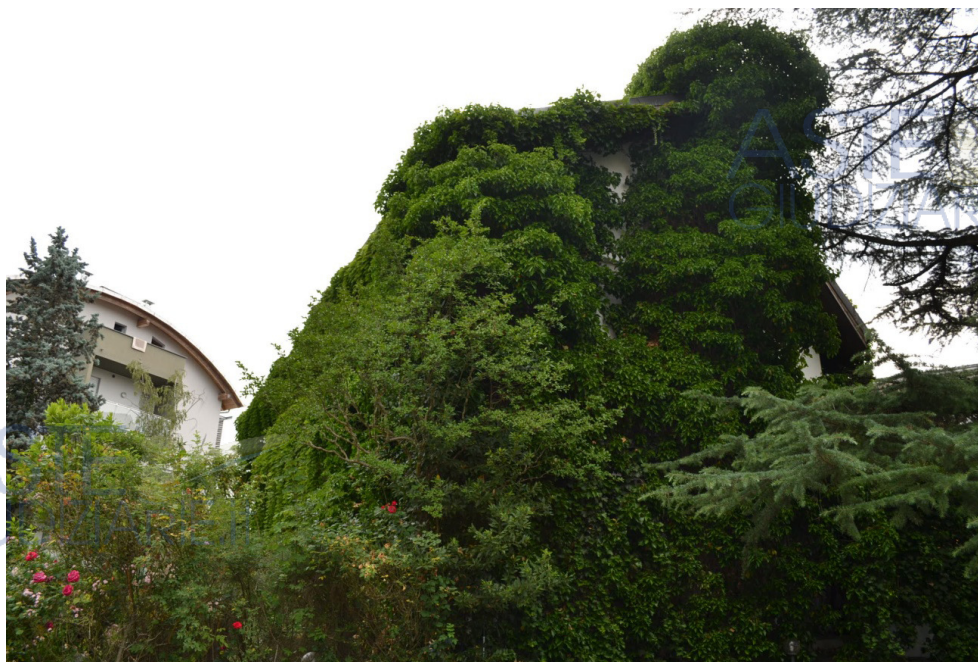
Foto 5: Vista del fabbricato dal cortile completamente occultato dalla vegetazione

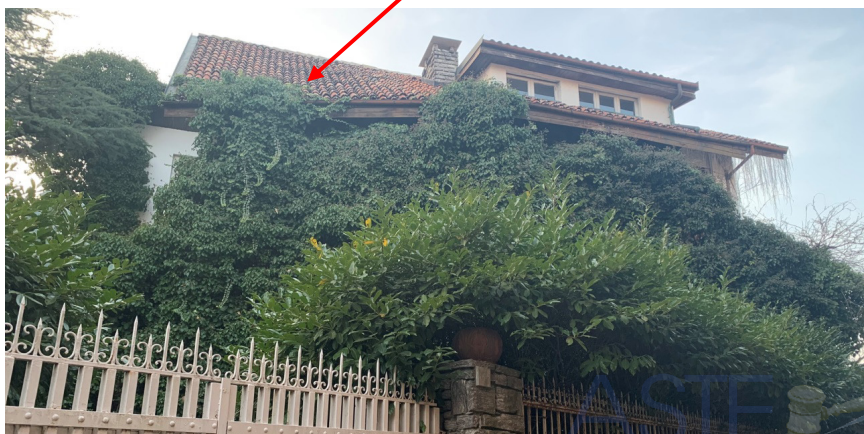
Foto 5a: Vista del tetto lato via Camagni con localizzazione della porzione danneggiata

Il degrado della struttura è dovuto all'infiltrazione di acqua piovana dal tetto, che secondo quanto scritto già nella relazione contenuta nella Concessione Edilizia in sanatoria a firma dell'Ing. XXXXXXXXXXXX XXXXXXXXXX "ha causato un danneggiamento dei blocchi di laterizio della

*struttura delle falde anche in conseguenza di congelamento dell'acqua di infiltrazione durante i mesi invernali. Per tale situazione deve essere previsto un controllo del manto di tegole e delle condizioni dei faldali e di ripristino strutturale dei fondelli di laterizio”.*

- Lavori di manutenzione sul tetto per infiltrazioni di acqua , con conseguente cedimento di una porzione visibile da via Camagni,
- Lavori di manutenzione al piano terra per efflorescenze e fenomeni di umidità,
