TRIBUNALE DI ASTI

ESECUZIONE IMMOBILIARE N. 112/2022

RELAZIONE DI STIMA

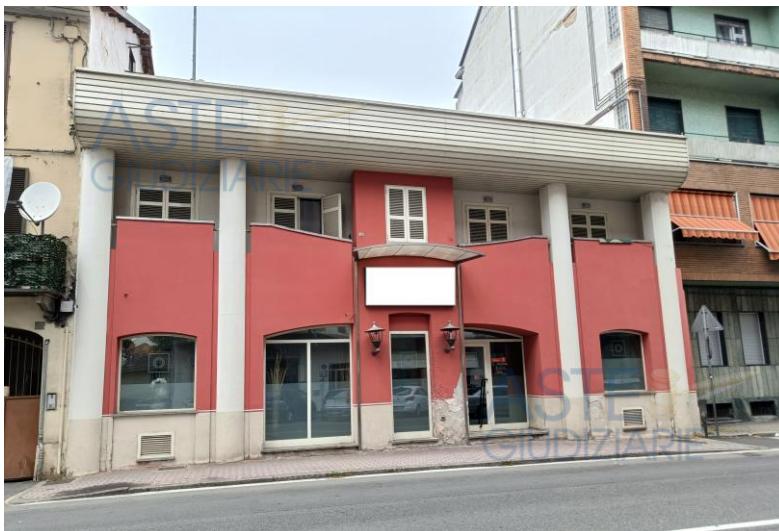
FOTOGRAMMA 1

L'edificio all'interno del quale sono ubicati gli immobili oggetto di valutazione, risulta sito in Asti Corso Alessandria n°150. Trattasi di fabbricato con affaccio diretto sul Corso Alessandria (fotogramma n.1).

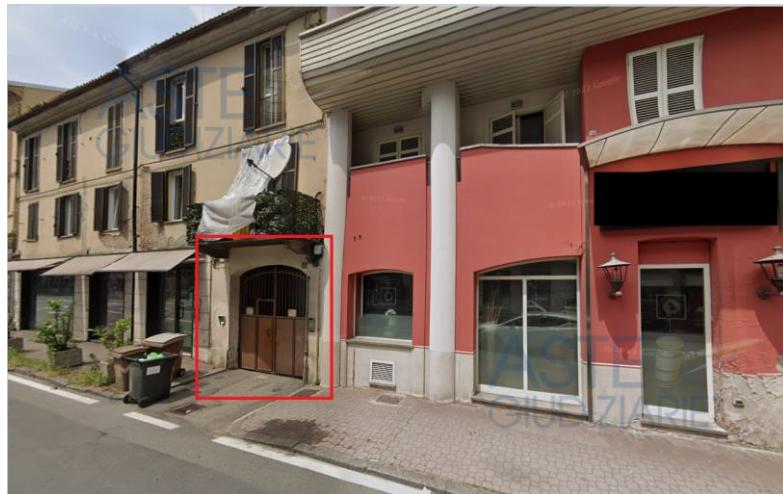
FOTOGRAMMA 4

(ALLEGATO 2 – Accesso e sopralluoghi: 2a - verbale del 25/07/2023), che è presente un ulteriore accesso, sempre dalla pubblica via Corso Alessandria, attraverso androne carraio, al civico 148 (fotogramma n. 4), che si presenta con area asfaltata e con cancello in ferro in parte ad anta piena ed in parte con lavorazione a composizione semplice (fotogramma n.ri 5-6-7).

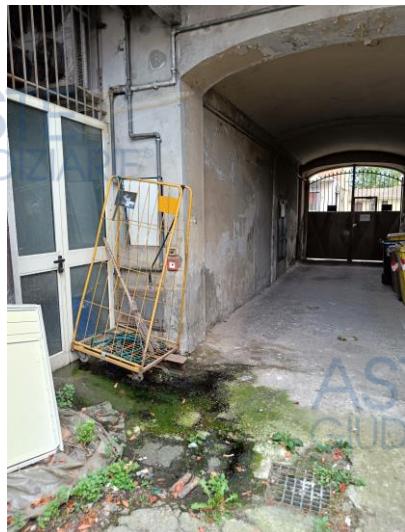
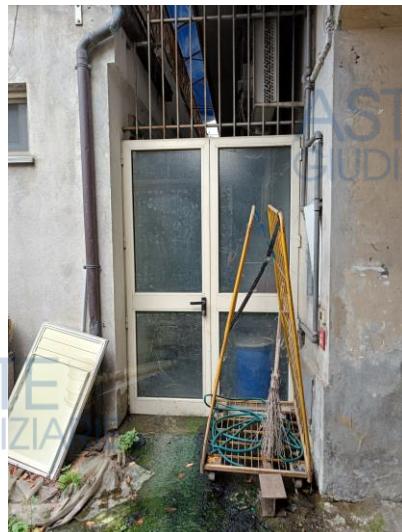
FOTOGRAMMA 8

Attraversando l'androne carraio si raggiunge, dal lato destro, una porta vetrata in alluminio di colore bianco a due battenti (fotogrammi n.ri 8-9), che delimita l'accesso ad un "corridoio/passaggio" a cielo aperto (fotogramma n. 10) che conduce all'ingresso della scala di collegamento alle unità immobiliari oggetto di valutazione. E' da segnalare che tale porta, durante i sopralluoghi, risultava chiusa e, pertanto tale accesso non è stato percorribile ma si è dovuto accedere dalla pubblica via C.so Alessandria entrando all'interno e percorrendo interamente i locali commerciali del piano terra (locali non oggetto di valutazione). Inoltre, tale "corridoio/passaggio" non è identificato quale parte comune e all'interno degli atti di provenienza non viene indicato quale sia l'accesso alle unità immobiliari oggetto di valutazione, né individuata una servitù di passaggio su tale "corridoio/passaggio" che, all'interno dell'elaborato planimetrico agli atti all'Agenzia delle Entrate-Territorio (**ALLEGATO 5 – Documentazione catastale: 5e - Elaborato Planimetrico ed Elenco Subalterni del 27/04/2018**), viene ricompreso totalmente all'interno del sub. 31 (locali commerciali del piano terra, non oggetto di valutazione).

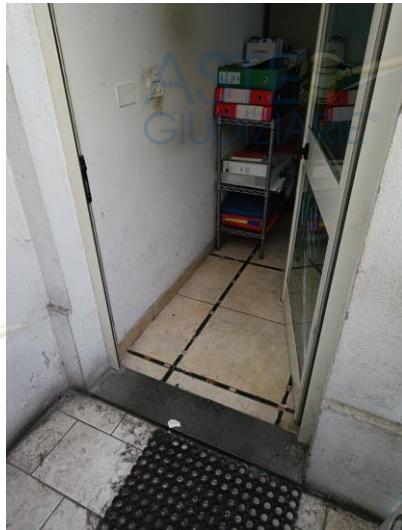
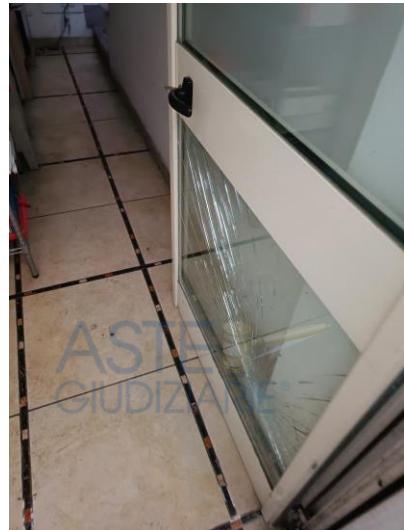
FOTOGRAMMA 11

Per mezzo del "corridoio/passaggio" appena descritto si raggiunge una porta vetrata in alluminio di colore bianco a un'anta, che permette l'accesso alla scala comune di collegamento al piano primo e secondo/sottotetto. Il vetro del serramento sopra descritto presenta lesioni, come documentato dalla documentazione fotografica allegata (fotogrammi n.ri 11-12).

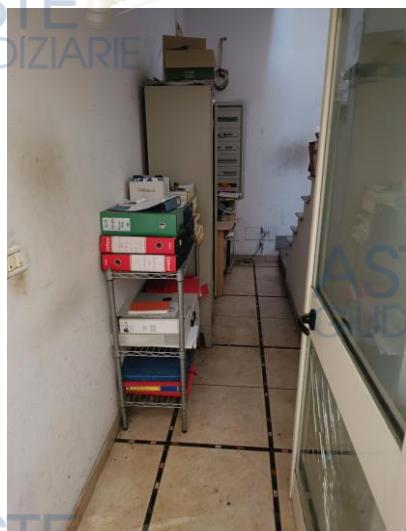
FOTOGRAMMA 13

Il vano scala si presenta con pavimentazione in piastrelle in gres ceramico di colore chiaro con inserimento nelle fughe di piccole tessere colorate; le pareti sono intonacate e tinteggiate (fotogramma n.13). Il vano scala al piano terra permette l'accesso ai locali commerciali del piano terra non oggetto di valutazione (fotogramma n. 14) ed è presente quadro elettrico degli impianti di detti locali commerciali del piano terra, locali non oggetto di valutazione (fotogramma n. 15).

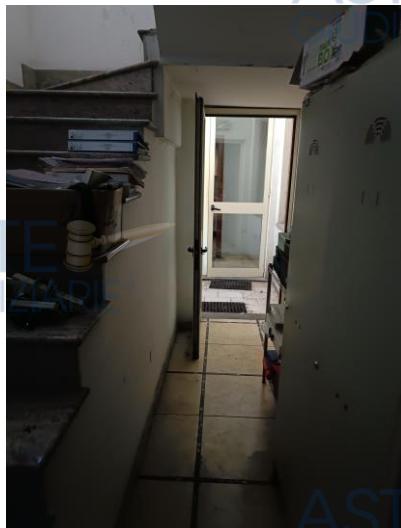
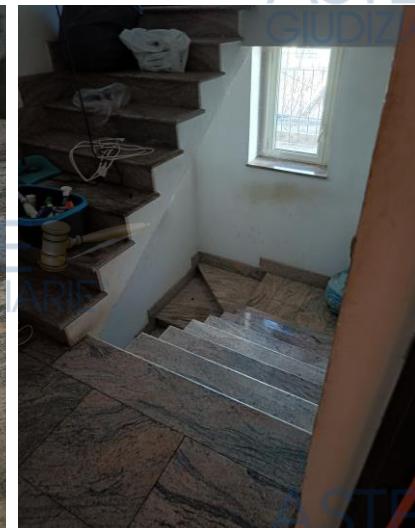
FOTOGRAMMA 16

La scala si presenta con rivestimento delle pedate e dei pianerottoli in marmo di colore grigio-rosato; sulla facciata posta a Nord, all'altezza dei pianerottoli, sono presenti serramenti esterni ad un'anta privi

di chiusure oscuranti. Le pareti risultano intonacate e tinteggiate; è da segnalare che la scala non è provvista di corrimano o ringhiera con funzione di parapetto (fotogrammi n.ri 16-17-18).

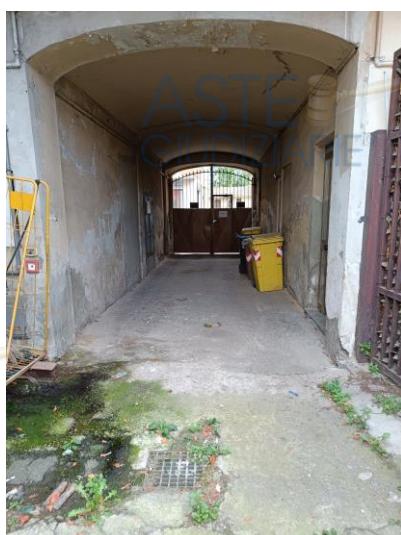
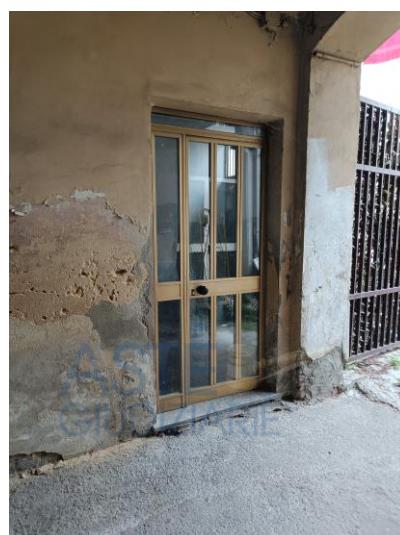
Per poter accedere ai locali posti al piano interrato (cantine-locali di deposito) occorre accedere dalla pubblica via C.so Alessandria e attraversare l'androne carraio descritto in precedenza dove è presente, sul lato sinistro, porta di ingresso vetrata in alluminio (fotogrammi n.ri 19-20) che dà accesso ad altro vano scala a servizio anche di altre unità immobiliari non oggetto di valutazione. Si rileva che il sig. XXXXXXXX, presente durante sopralluoghi, non aveva a disposizione la chiave della porta in oggetto.

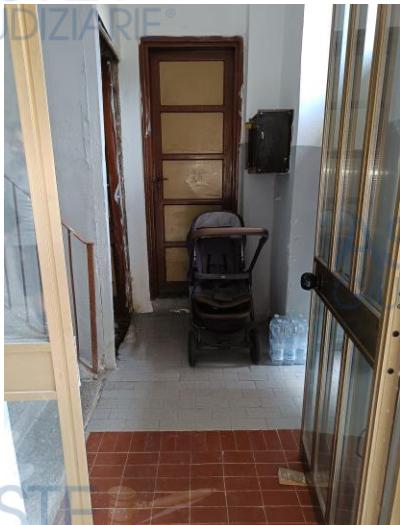
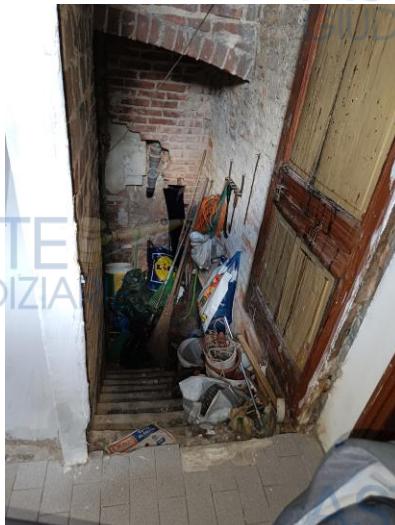
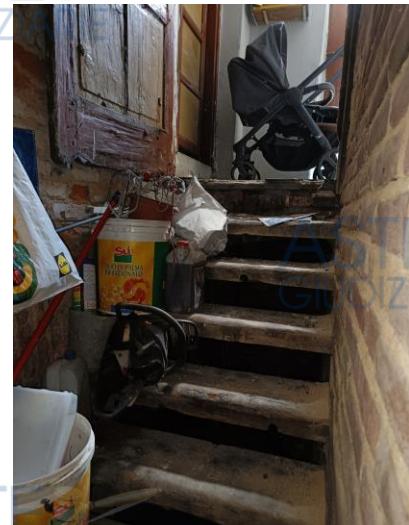
FOTOGRAMMA 21

Il vano scale si presenta con pavimentazione in piastrelle di klinker-ceramica gress di color mattone e grigio chiaro; le pareti sono intonacate e tinteggiate (fotogramma n. 21). Attraverso una porta interna in legno ad anta piena in stato di manutenzione deteriorato (fotogramma n. 22) si scende al piano interrato percorrendo una scala a doppia rampa costituita da pedate prive di alzate; le pareti verticali sono costituite da mattoni a vista non intonacate nè tinteggiate; non si rilevano impianti funzionanti (fotogramma n. 23).

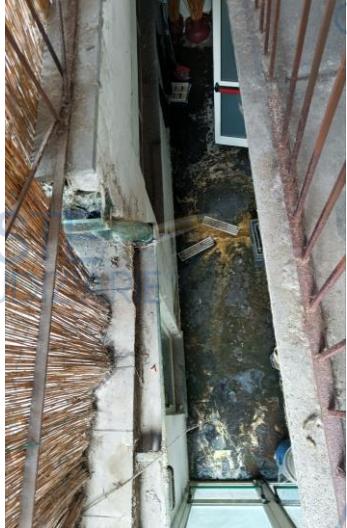
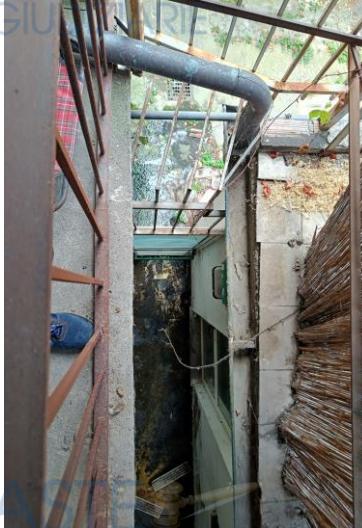
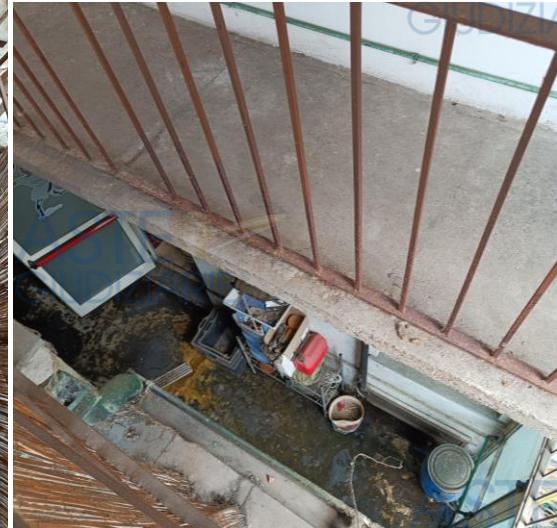
E' da evidenziare che è stato segnalato un malfunzionamento al sistema di scarico delle acque fognarie anche afferenti ad altre unità che genera allagamenti e fuoriuscita di acque nere, in parte come visibile allo stato dei luoghi documentato dai fotogrammi n.ri 8-9-24-25-26 e in parte, seppur non visibile durante i

sopralluoghi ma dichiarato dal sig. XXXXXXXXXX, in particolare con perdite nei locali del piano interrato non direttamente accessibili (**ALLEGATO 2 – Accesso e sopralluoghi: 2b - verbale del 02/08/2023**).

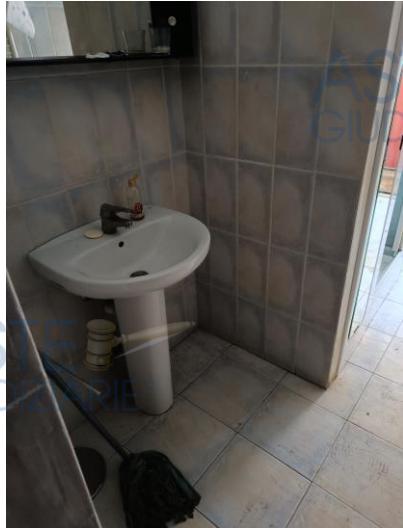
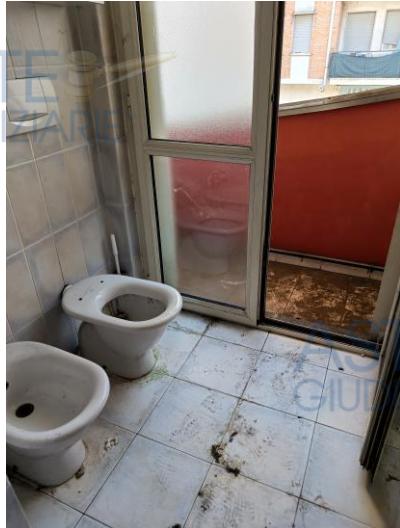
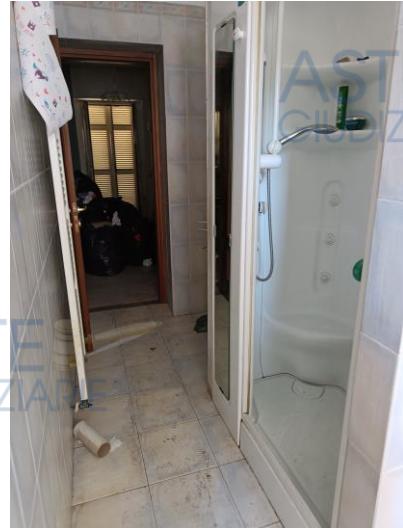
FOTOGRAMMA 34

Il locale è provvisto di porta-finestra in alluminio di colore bianco con vetro camera, dotata di chiusura oscurante anch'essa in alluminio che permette l'accesso al balcone (lato Sud-C.so Alessandria).

E’ da evidenziare che tale ambiente, avendo accesso diretto dal locale “1-Soggiorno/Cucina”, non risulta disimpegnato e quindi, allo stato attuale, non rispetta i requisiti igienico sanitari richiesti dalla normativa vigente e dovrà, pertanto, essere realizzato opportuno locale antibagno.

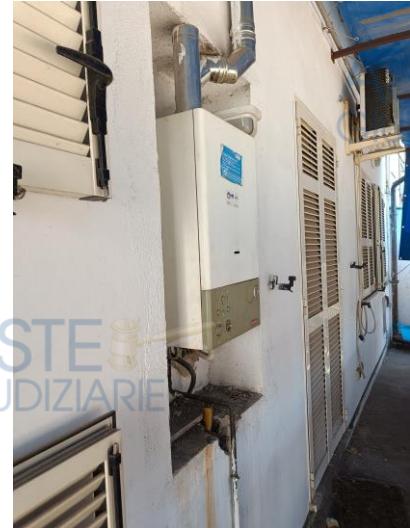
FOTOGRAMMA 39

All'esterno della parete è collocata caldaia autonoma a gas per il riscaldamento e la fornitura di acqua calda sanitaria e l'unità esterna del sistema di condizionamento/pompa di calore; impianti a servizio dell'unità in oggetto (photogramma 39).

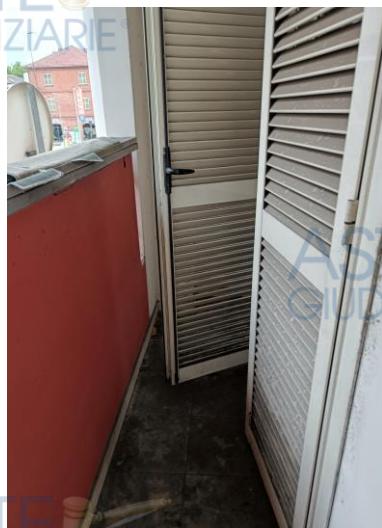
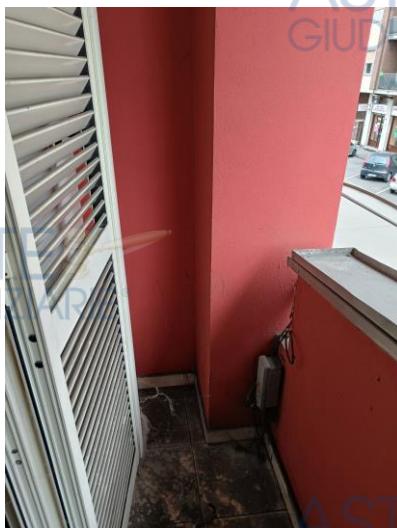
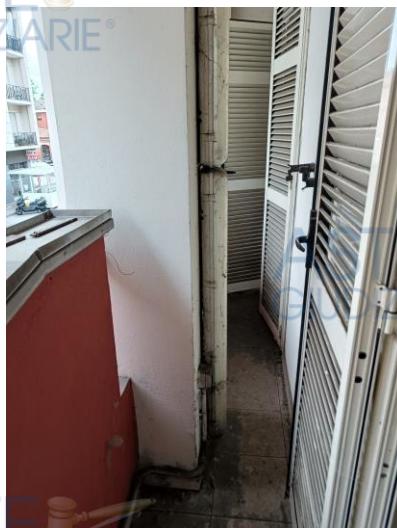
FOTOGRAMMA 40

Dal locale "2 Camera" si accede al balcone (lato Sud-C.so Alessandria) identificato nella presente relazione con il numero 5 che presenta pavimentazione in piastrelle di ceramica-gres e parapetto in muratura intonacata e tinteggiata in color rosso-rosato. (fotogrammi n.ri 40-41-42).

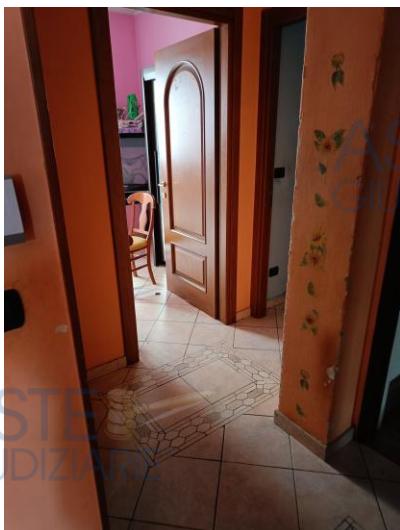
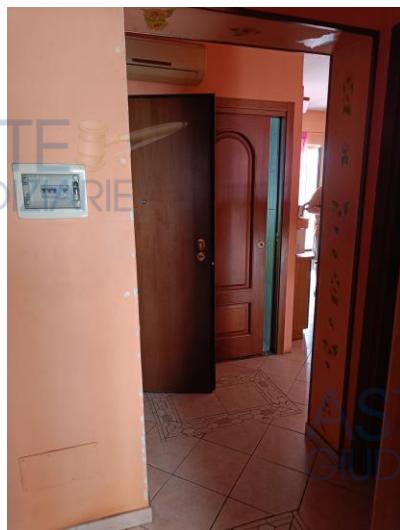
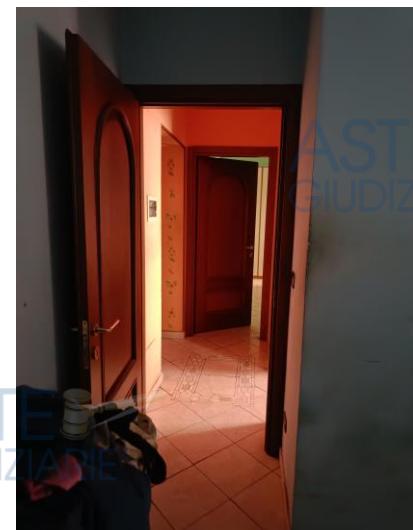
FOTOGRAMMA 55

L'accesso a questo ambiente avviene direttamente, senza la presenza di una porta, dal locale individuato precedentemente "1 cucina-soggiorno". Tale ambiente si presenta con pavimentazione in piastrelle di ceramica-gres di dimensioni 33x33 cm circa; il solaio piano e le pareti verticali risultano intonacati e tinteggiati; è presente impianto elettrico sottotraccia e quadro elettrico; non sono presenti radiatori (fotogrammi n.ri 55-56-57).

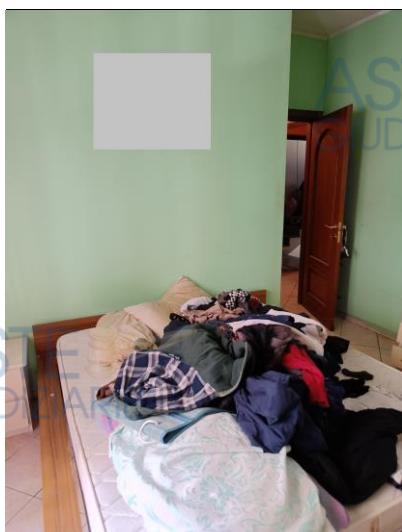
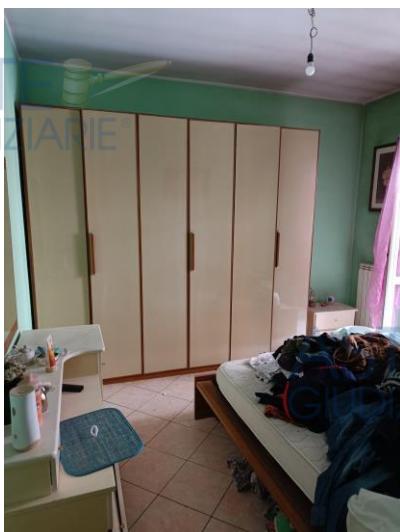
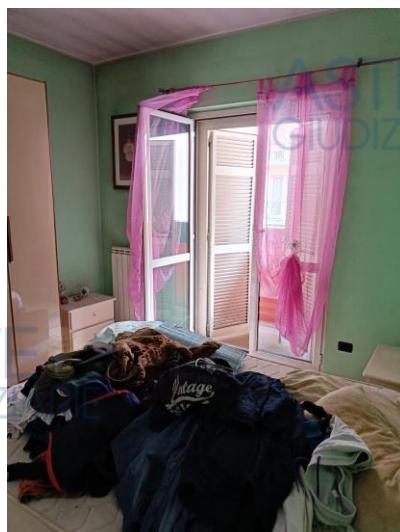
FOTOGRAMMA 58

Al locale identificato al numero "3-camera" si accede dal locale "1-Cucina-soggiorno" attraverso il locale "2-disimpegno" mediante unica porta interna in legno tamburato. Esso si presenta con pavimentazione in piastrelle di ceramica-gres di dimensioni pari a 33x33 cm circa; il solaio piano e le pareti verticali risultano intonacati e tinteggiati; è presente impianto elettrico e risulta installato radiatore (fotogrammi n.ri 58-59-60).

Il locale è provvisto di porta finestra in alluminio di colore bianco con vetro camera, dotata di chiusura oscurante anch'essa in alluminio che permette l'accesso al balcone (lato Sud-C.so Alessandria), che verrà descritto successivamente.

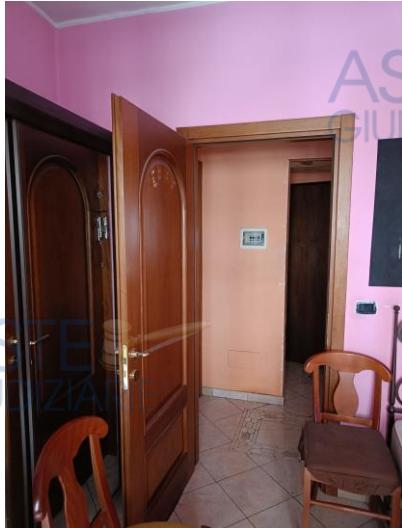
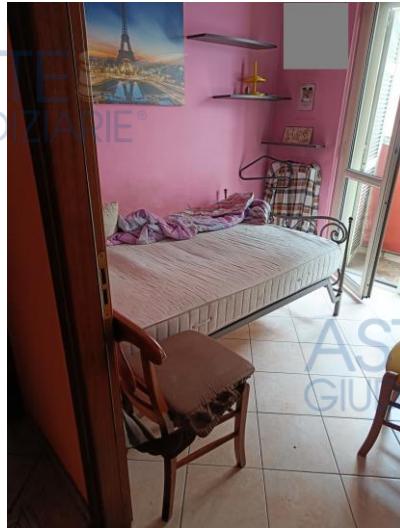
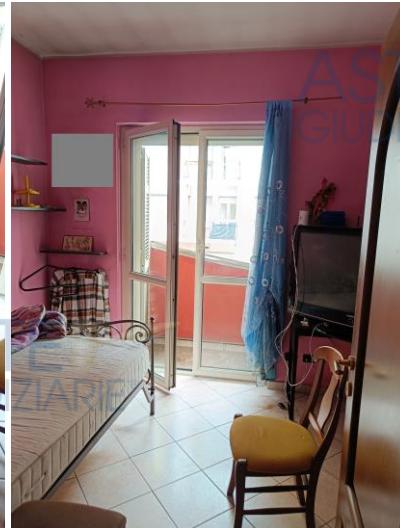
FOTOGRAMMA 61

Al locale identificato al numero "4-Camera" si accede dal locale "1-Cucina-soggiorno" attraverso il locale "2-disimpegno" mediante unica porta interna in legno tamburato. Esso si presenta con pavimentazione in piastrelle di ceramica-gres di dimensioni 33x33 cm circa; il solaio piano e le pareti verticali sono intonacati e tinteggiati; è presente impianto elettrico e risulta installato radiatore (fotogrammi n.ri 61-62-63).

Il locale è provvisto di porta finestra in alluminio di colore bianco con vetro camera, dotata di chiusura oscurante anch'essa in alluminio che permette l'accesso al balcone (lato Sud-C.so Alessandria).

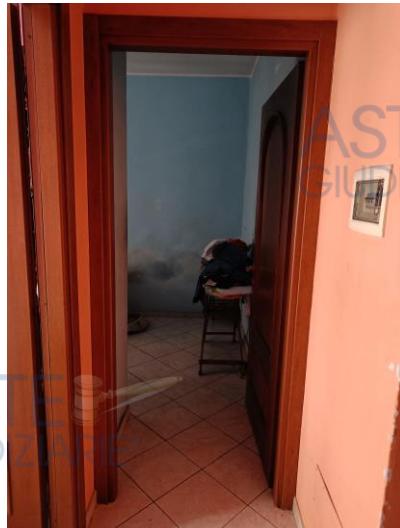
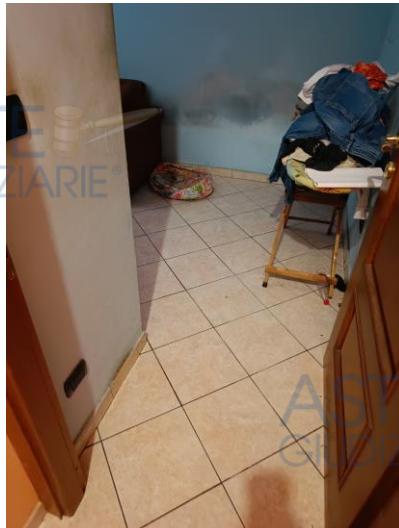
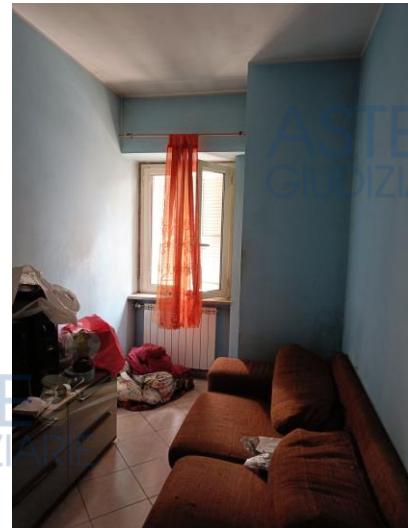
FOTOGRAMMA 64

Al locale identificato al numero “5-Camera” si accede dal locale “1-Cucina-soggiorno” attraverso il locale “2-disimpegno” mediante unica porta interna in legno tamburato. Esso si presenta con pavimentazione in piastrelle di ceramica-gres di dimensioni 33x33 cm circa; il solaio piano e le pareti verticali risultano intonacate e tinteggiate; si rileva la presenza di macchie che denotano la presenza di acqua-umidità; è presente impianto elettrico e risulta installato radiatore.

Il locale è provvisto di finestra in alluminio di colore bianco con vetro camera, dotata di chiusura oscurante anch’essa in alluminio(fotogrammi n.ri 64-65-66).

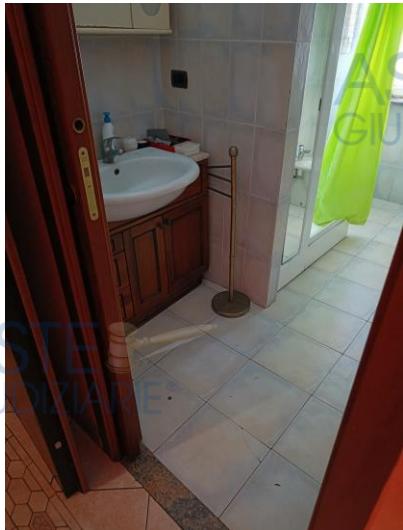
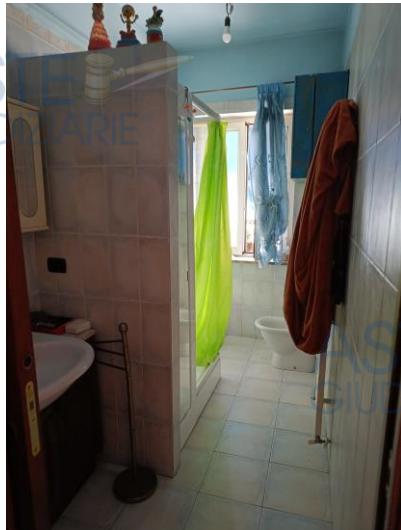
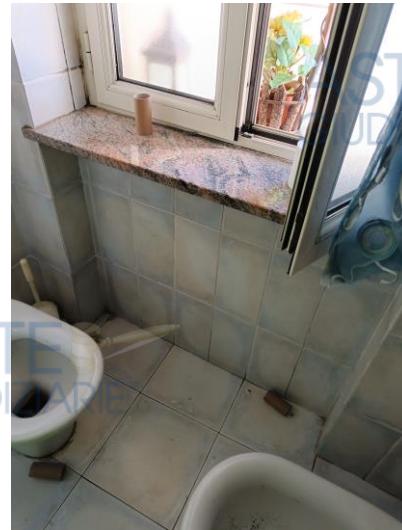
FOTOGRAMMA 67

Al locale identificato al numero “2-Bagno” si accede esclusivamente e direttamente dal locale “1-Soggiorno-cucina” mediante porta interna scorrevole in legno tamburato. Esso si presenta con pavimentazione in piastrelle di ceramica-gres di dimensioni 33x33 cm circa; il solaio piano è intonacato e tinteggiato, le pareti verticali risultano intonacate, tinteggiate e rivestite con piastrelle in gres di dimensioni 33x15 cm circa per un’altezza di circa 2.40 m. Sono presenti apparecchi sanitari in ceramica (lavabo, bidet, vaso e piatto doccia); impianto elettrico sottotraccia e risulta installato radiatore del tipo scalda salviette. Il locale è provvisto di finestra in alluminio di colore bianco con vetro camera, dotata di chiusura oscurante anch’essa in alluminio(fotogrammi n.ri 67-68-69).

E’ da evidenziare che tale ambiente, avendo accesso diretto dal locale “1-Soggiorno/Cucina”, non risulta disimpegnato e quindi, allo stato attuale, non presenta i requisiti igienico sanitari richiesti dalla normativa vigente e dovrà, pertanto, essere realizzato opportuno locale antibagno.

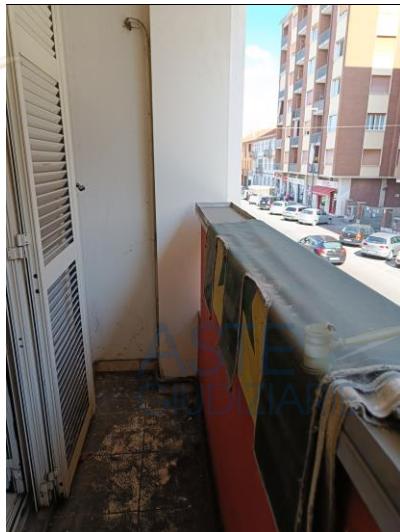
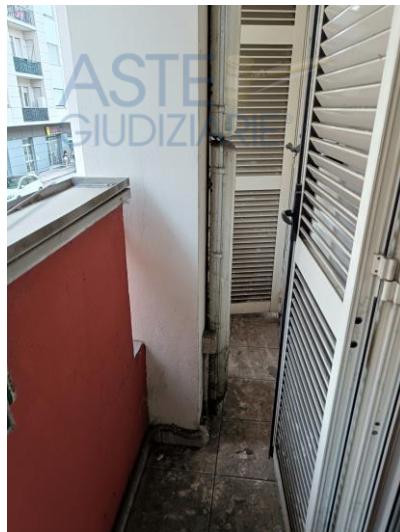
FOTOGRAMMA 88

Dai locali identificati ai numeri “3-Camera” e “4-Camera” si accede al balcone con affaccio verso C.so Alessandria (lato Sud) che presenta pavimentazione in piastrelle di ceramica-gres e parapetto in muratura intonacata e tinteggiata in color rosso-rosato. (fotogrammi n.ri 88-89).

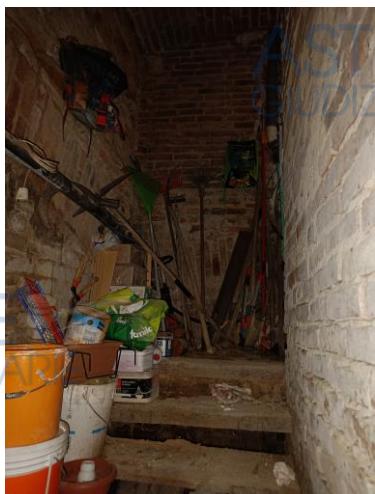
FOTOGRAMMA 90

Come già indicato in risposta al quesito 1 non è stato possibile accedere completamente e rilevare i locali di deposito ad uso cantina posti al piano interrato in quanto occupati da materiale ingombrante di vario genere e di proprietà non identificata di terzi (fotogrammi n.ri 90-91-92), il tutto come riportato nei verbali di accesso allegati e pertanto non è stato possibile rilevare i locali in oggetto e, come su indicazione del G.E. ("il CTU provveda alla valutazione dei locali della cantina e del piano interrato sulla base sulla base di tutti i dati allo stato reperibili, indicando espressamente, in sede di perizia, i criteri di stima utilizzati, la situazione dei suddetti locali e i presumibili costi per la liberazione degli stessi") si procederà come indicato.

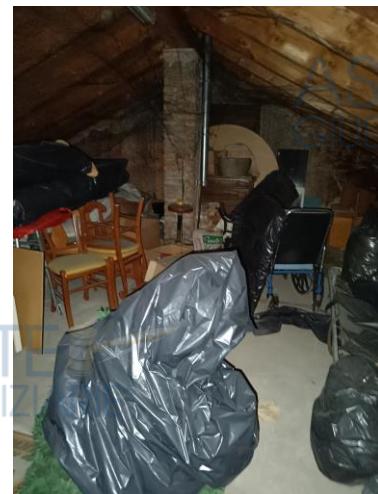
FOTOGRAMMA 95

L'accesso al locale in oggetto, posto al piano secondo (3° f.t.), avviene attraverso prosecuzione della scala comune, che risulta priva di corrimano o ringhiera con funzione di parapetto, che permette l'accesso alle unità immobiliari del piano terra e del piano primo già precedentemente descritta (sub. 39 B.C.N.C.), direttamente senza la presenza di porta di ingresso (fotogrammi n.ri 93-94). Il locale si presenta con piano di calpestio in battuto di cemento; la copertura, inclinata, è costituita da struttura portante in lego a vista e manto di copertura in tegole di laterizio; le pareti verticali risultano in parte intonacate e in parte in mattoni a vista; sono presenti pilastri in muratura non intonacata (fotogrammi n.ri 95-96-97-98-99).

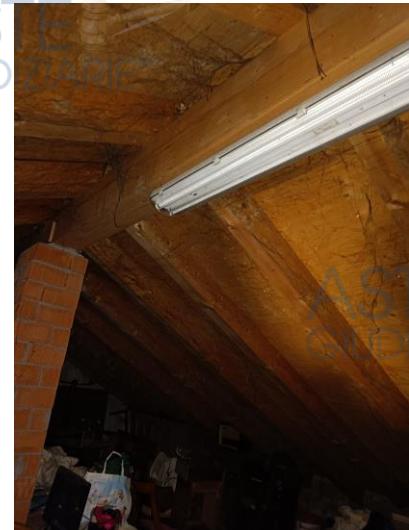
FOTOGRAMMA 100

Il locale risulta privo di serramenti interni/esterni ed è dotato di impianto di illuminazione e antenna il tutto come da dichiarazione dal sig. XXXXXXXXXX in fase di sopralluogo (fotogrammi n. 100-101);

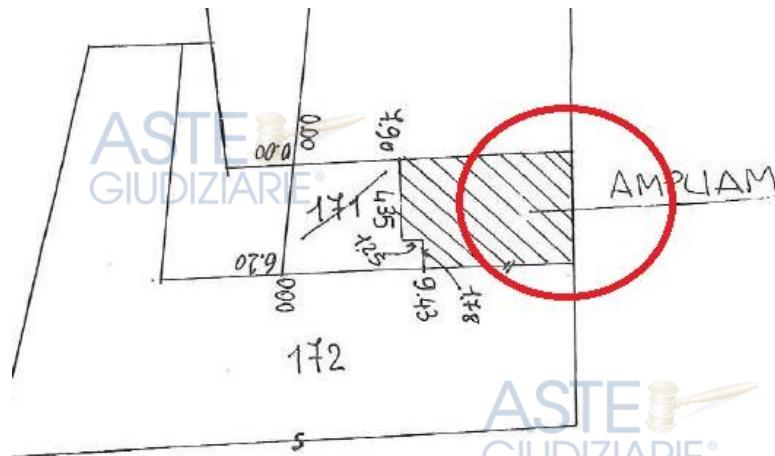
- Tipo mappale n. 97/94 in atti dal 24.01.1994 (nel quale viene inserito un parziale ampliamento della particella 172 sulla particella 171, poi di fatto unita alla particella 172 al fine di formare un unico lotto); in questo caso la parte a retro della particella 172 (ossia laddove è presente l’ampliamento e conseguente terrazzo) risulta divisa dalla restante particella 173 a mezzo di linea dividente nera, dividente individuata come segue:

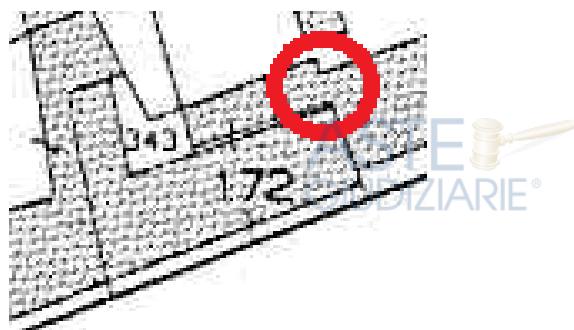
- Tipo mappale n. AT0160086 in atti dal 17.11.2003, costituente ultimo aggiornamento agli atti che riporta la situazione attuale risultante da estratto di mappa (ALLEGATO 5 – Documentazione catastale: 5d – Estratto di Mappa) nel quale è presente l’intero ampliamento del locale commerciale al piano terreno e conseguente terrazzo) che però non riporta la dividente sopra indicata (ALLEGATO 18 – Visura storica Terreni e Tipo Mappale n. 97/94).
