**TRIBUNALE DI ASTI  
CANCELLERIA ESECUZIONI IMMOBILIARI**

**ESECUZIONE IMMOBILIARE N. 113/2024 R.G.E**

**RELAZIONE TECNICA DI STIMA**

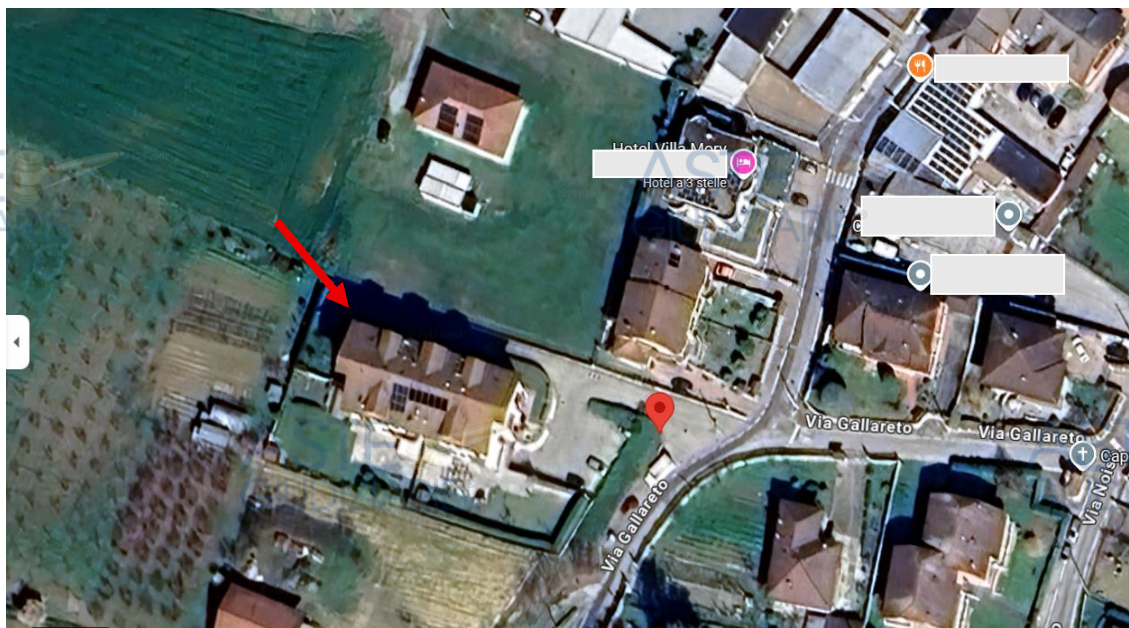
Foto 5: Vista aerea, localizzazione del condominio in via Gallareto 4C

Trattasi di un'unità immobiliare a destinazione residenziale sita in un fabbricato condominiale denominato "*I Girasoli*", individuabile nella vista aerea riportata in Foto 5.

Il complesso condominiale non è collocato nel nucleo storico del paese, ma si trova comunque in una zona servita e facilmente accessibile, come evidenziato nella planimetria riportata nella Foto 2 e nella relativa vista aerea (Foto 5).

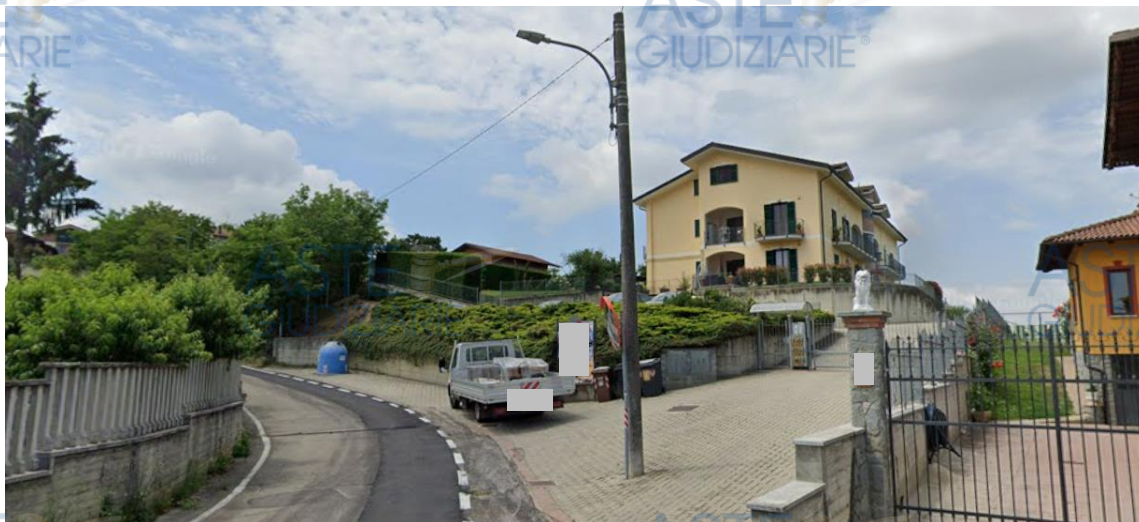
Foto 6: Vista del condominio dalla strada principale

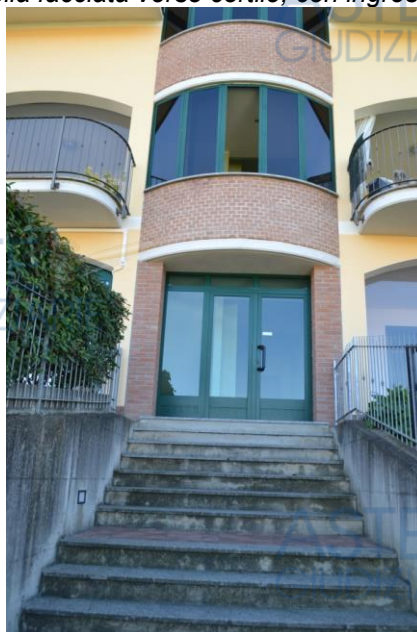
Foto 8: Vista dell'ingresso del condominio

L'ingresso al vano scala dell'edificio si trova sul lato nord, come evidenziato nella Foto 8) della Documentazione Fotografica (Allegato 2).

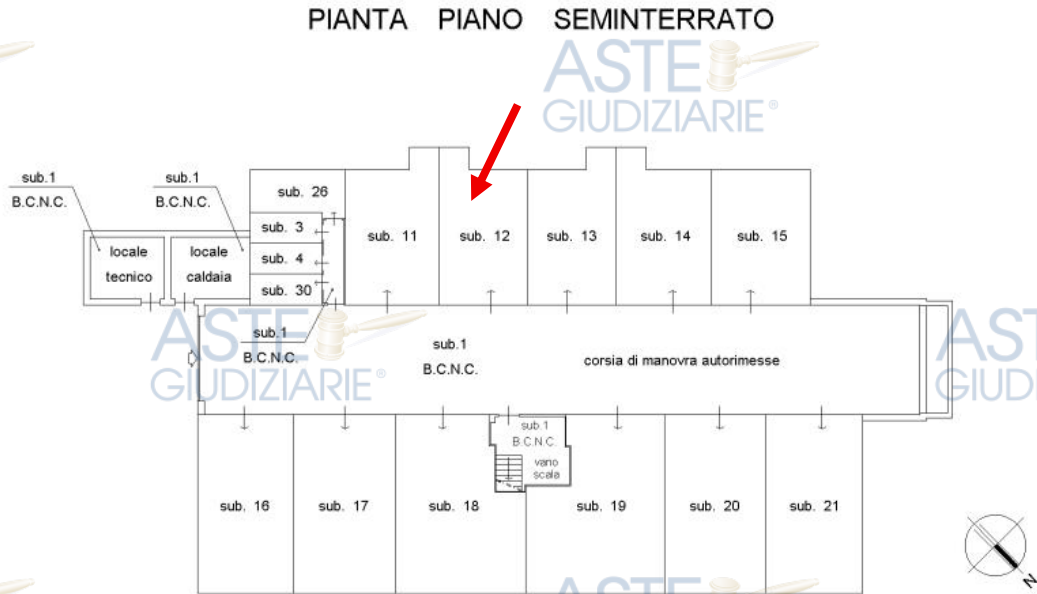
- a sud-ovest confina con il terrapieno, part. 837 del foglio 13 (ente urbano);
- a nord-ovest confina con il sub. 13 della part. 837 del foglio 13 (altra proprietà);
- a nord-est confina con le parti comuni (corsia di manovra autorimesse) BCNC, part. 837 del foglio 13;
- a sud-est confina con il sub. 11 della part. 837 del foglio 13 (altra proprietà).

Foto 12: Estratto elaborato planimetrico con individuazione dell'unità immobiliare

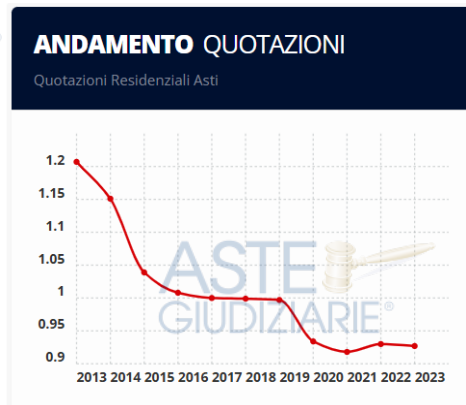
Foto 22: Grafici andamento quotazioni ed andamento vendite anni 2013/2023

L'analisi ha preso in esame, come si vede dai grafici sopra riportati, l'evoluzione del mercato immobiliare nella provincia di Asti nel decennio compreso tra il 2013 e il 2023.
