**TRIBUNALE DI ASTI  
CANCELLERIA ESECUZIONI IMMOBILIARI**

**ESECUZIONE IMMOBILIARE N. 121/2023 R.G.E**

**C.T.U: Arch. Alessandra BODDA**

**RELAZIONE TECNICA DI STIMA**

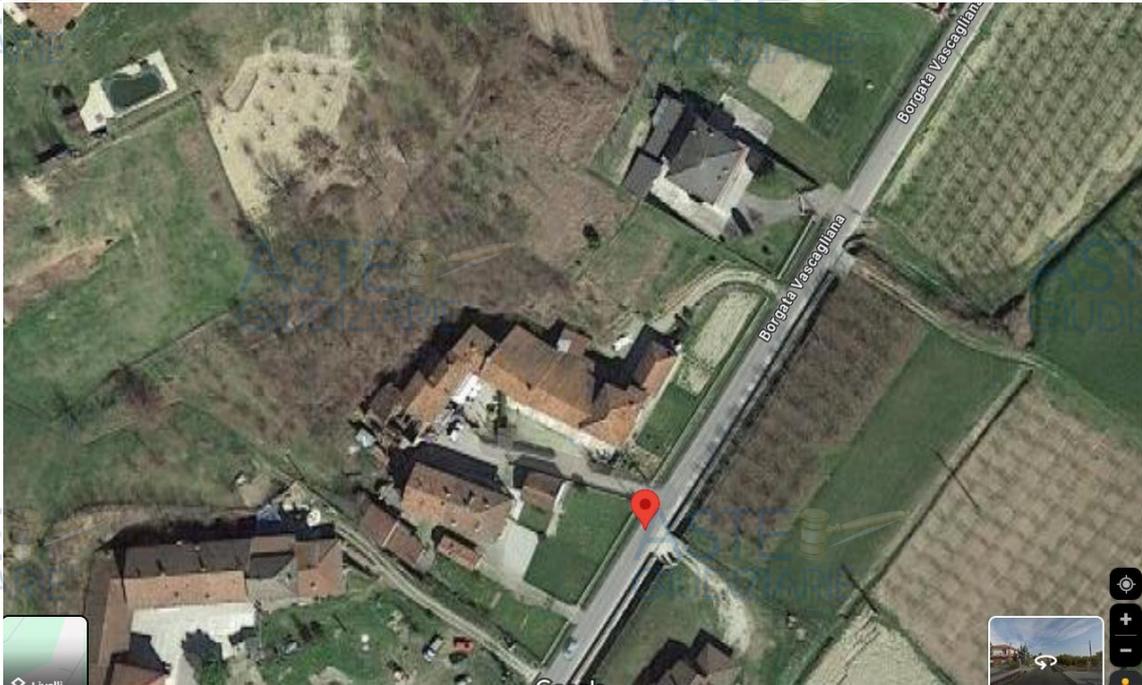
Foto 4: Vista dall'alto Google Maps dell'immobile e del lotto

La porzione di terreno sita sul lato posteriore del fabbricato è pari a circa 1.800 metri quadrati ed è costituita da una parte a verde ed una parte coperta da cespugli e boscaglia, che sale verso la collina retrostante con una parte in pendenza, come visibile dalle Fotografie 3-4) a pagina 19-20) della relazione tecnica e nell'Allegato 4) Localizzazione.

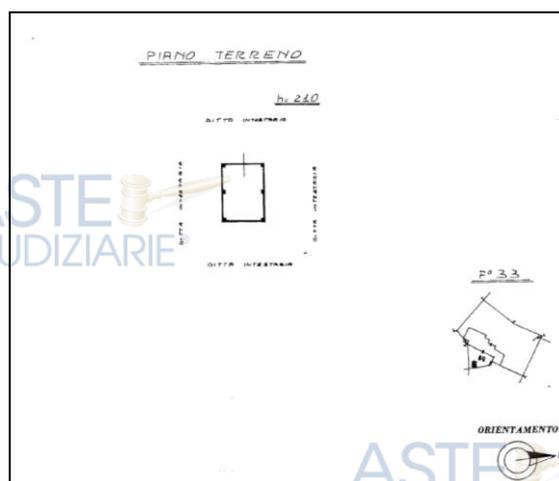
Foto 6: Estratto planimetria catastale nella quale si vede l'autorimessa e la sua collocazione un tempo nel cortile davanti al fabbricato residenziale

Pertanto dell'unità immobiliare resta ad oggi unicamente in sito la porzione di terreno sul quale era sita l'autorimessa che dovrà essere unita al subalterno 2 Fg.33 part. 88 descritto al paragrafo successivo con una variazione catastale Docfa.

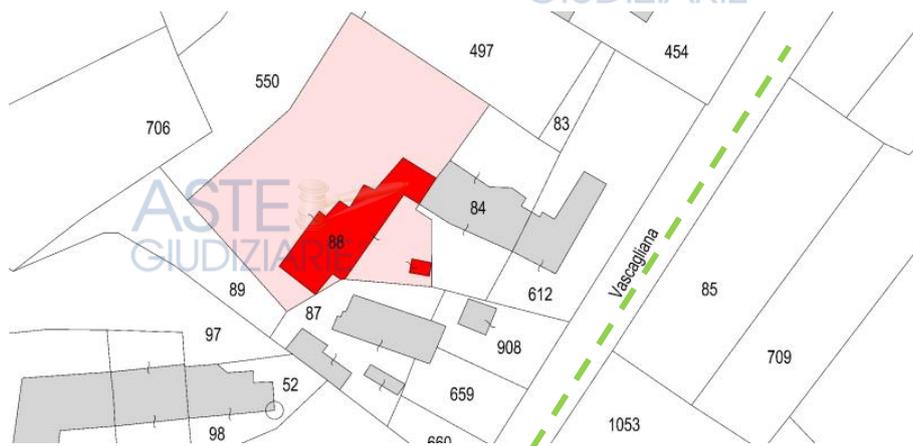
Foto 7: Estratto planimetria catastale con evidenziazione della distanza da strada pubblica evidenziata con tratteggio verde

Dall'esame della mappa catastale è emerso che per arrivare a partire dall'unità immobiliare alla strada pubblica sia necessario transitare attraverso parte dei mappali 87-84-612 del Fg.33, oltreché anche l'ente urbano è gravato da una servitù di passaggio.

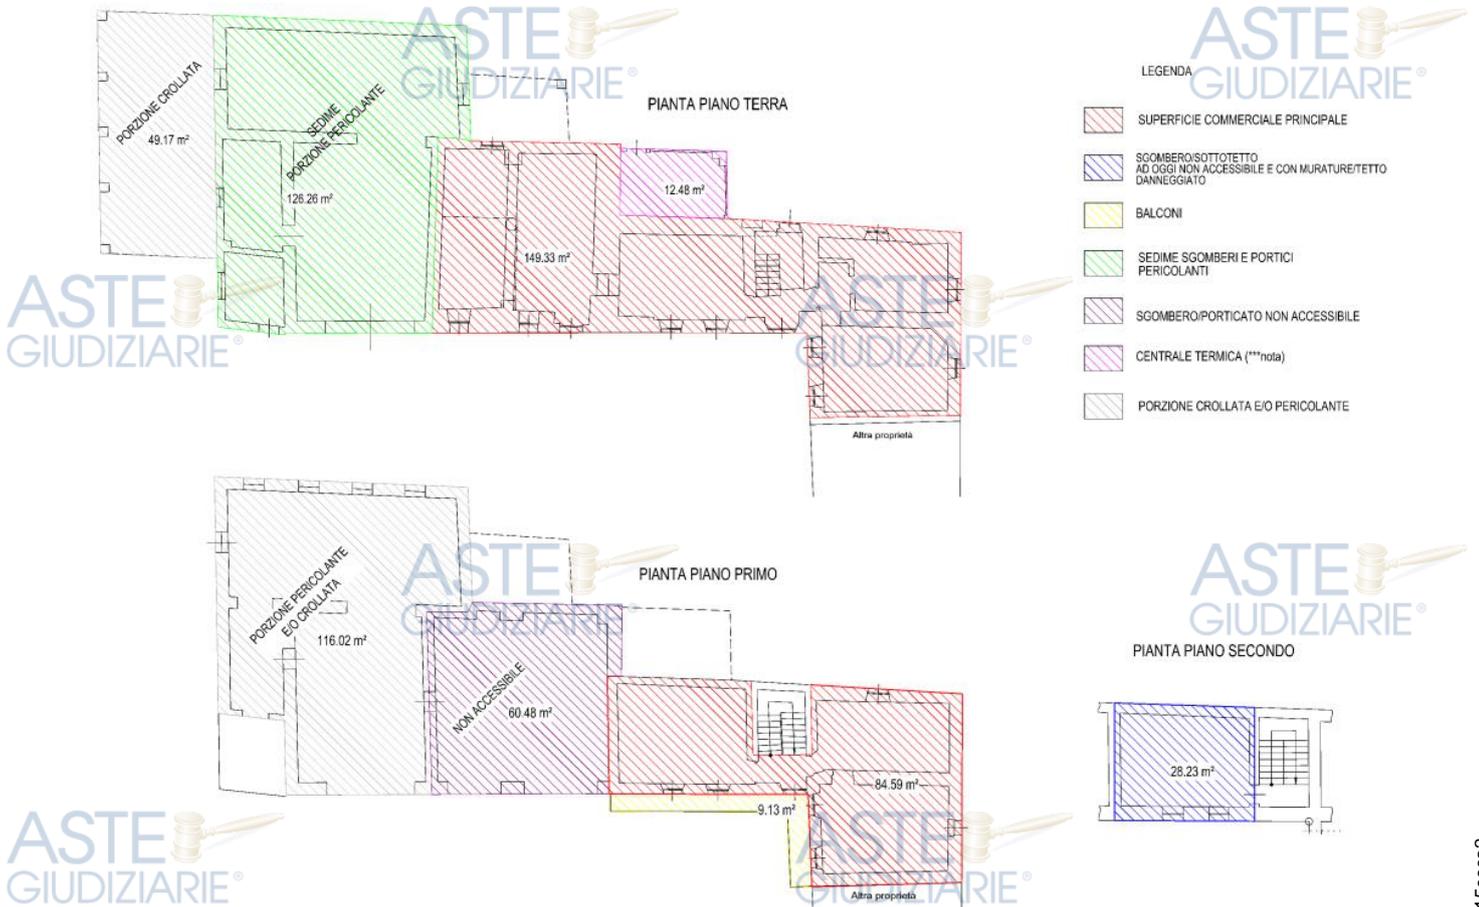
Foto 8: Calcolo della superficie commerciale (Vedere per la tavola in scala reale l'Allegato A Tav\_04)

Nella superficie commerciale non sono state conteggiate le superfici riferite agli sgomberi pericolanti, in quanto non sono in alcun modo utilizzabili. La % riferita agli sgomberi del piano 1 e 2 è stata diminuita per la medesima motivazione.

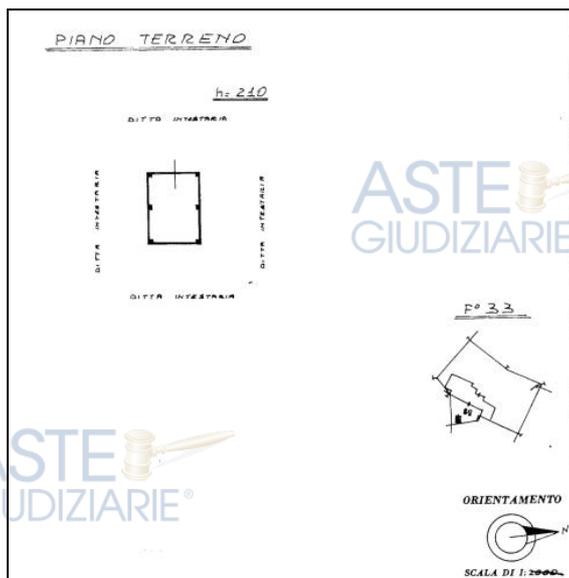
Foto 9: Estratto planimetria catastale (prot. n. T254869 del 05/12/1986)

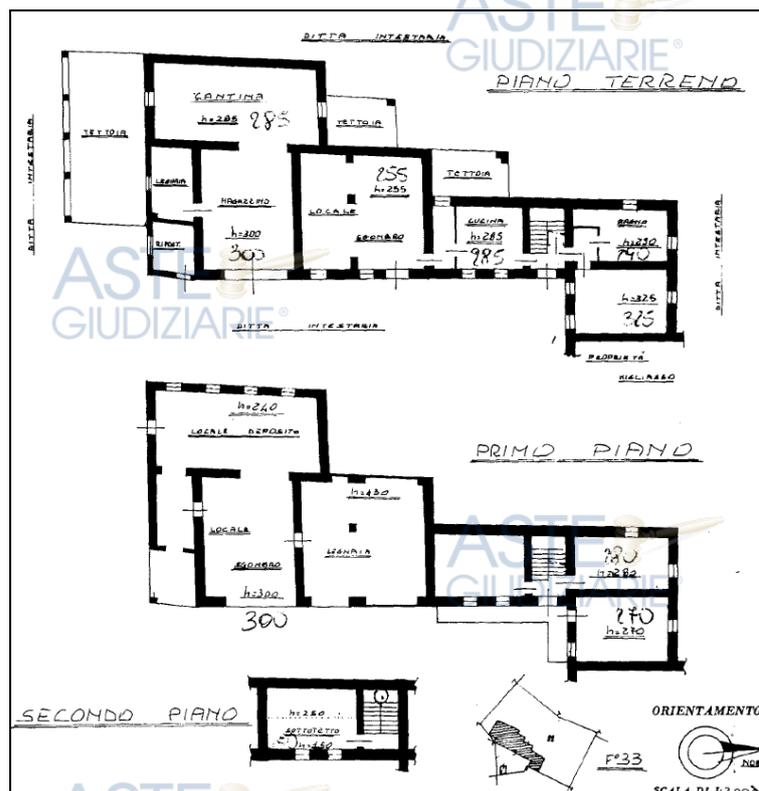
Dal confronto fra lo stato di fatto rilevato durante il sopralluogo dalla CTU con le planimetrie catastali attualmente in banca dati per l'immobile (prot. n. T254871 del 05/12/1986) identificato **al subalterno 2 del Fg. 33 part. 88** è emerso invece che sono presenti alcune differenze dovute ad un datato e non preciso rilievo, oltre che diversità nella distribuzione planimetrica rispetto alla planimetria catastale del 1986.

Foto 10: Estratto planimetria catastale (prot. n.T254871 del 05/12/1986)

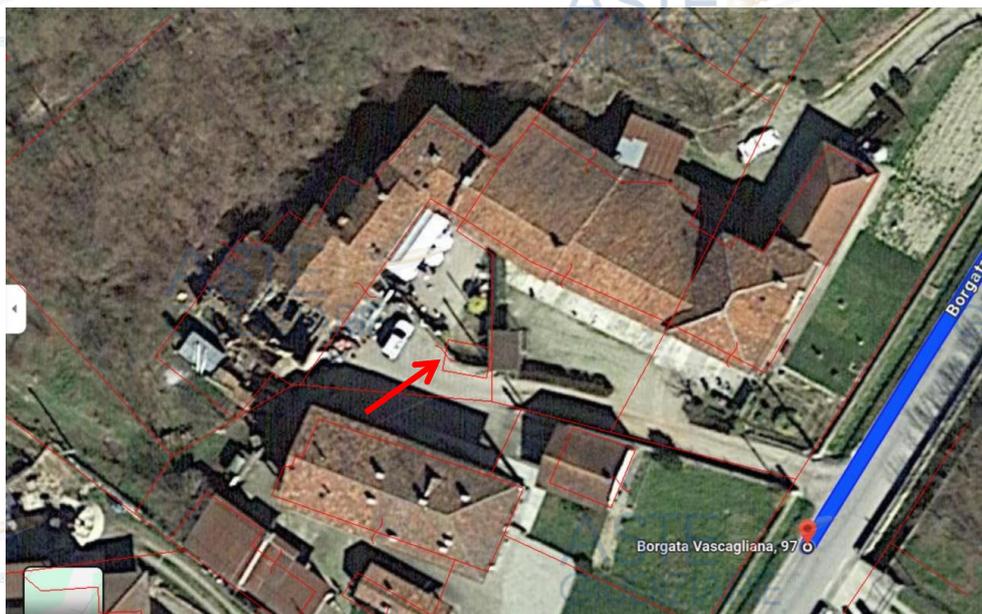
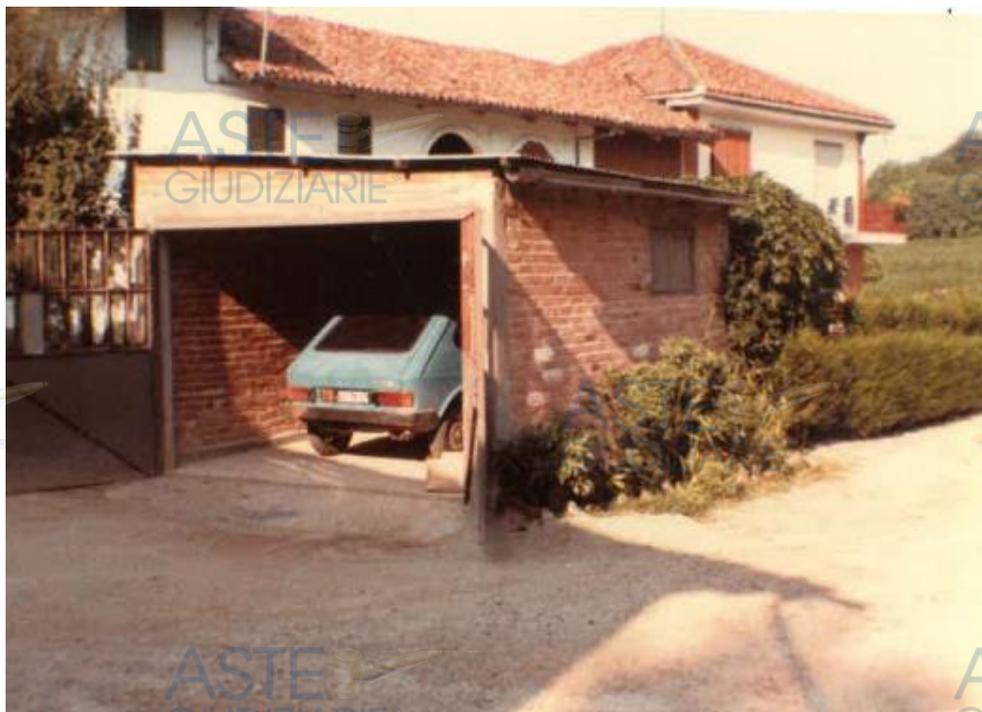
Inoltre in ufficio è stata effettuata dalla CTU una sovrapposizione della vista aerea di Google Maps con l'estratto di mappa catastale, che viene riportata alla Foto 13) alla pagina successiva, per verificare la corretta posizione della presunta autorimessa, con la quale si è confermato che in quella posizione ad oggi non esiste di fatto nessuna autorimessa.

Foto 13: Vista aerea con sovrapposizione catastale e vista del punto in cui doveva sorgere il manufatto

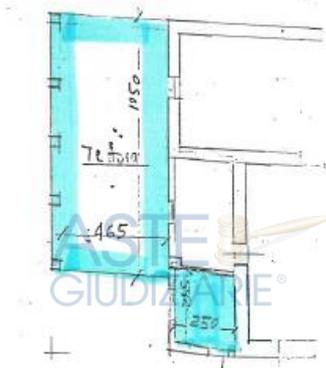
Foto 15a : Estratto della planimetria nella richiesta di condono con individuazione della tettoia e del ripostiglio

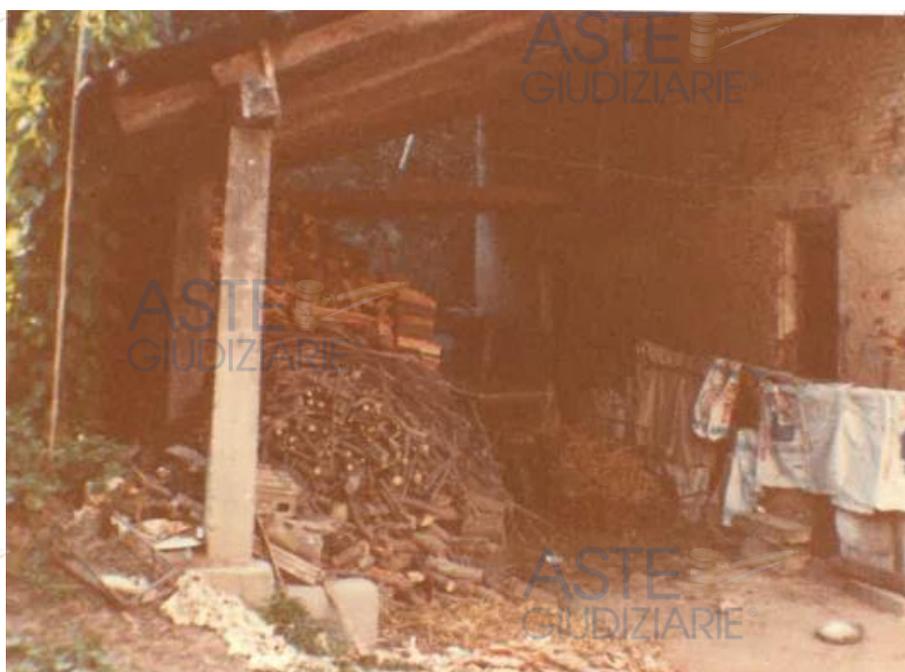
Foto 15b : Foto del 1986 allegata alla richiesta di Condono in cui si vede la tettoia sul lato sinistro del fabbricato ad oggi crollata

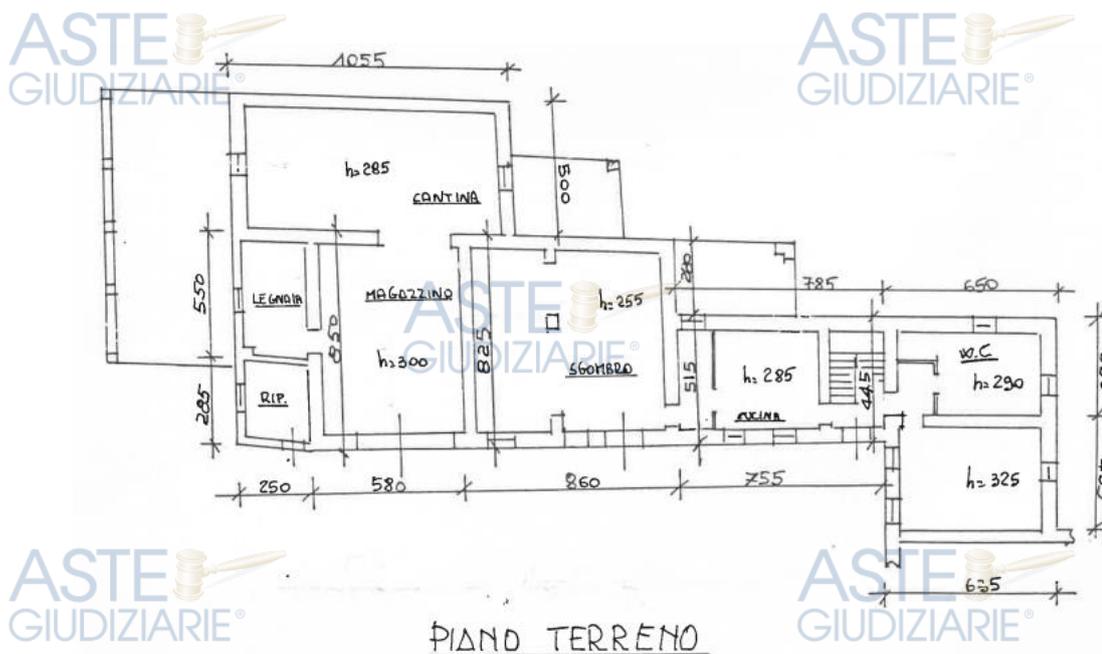
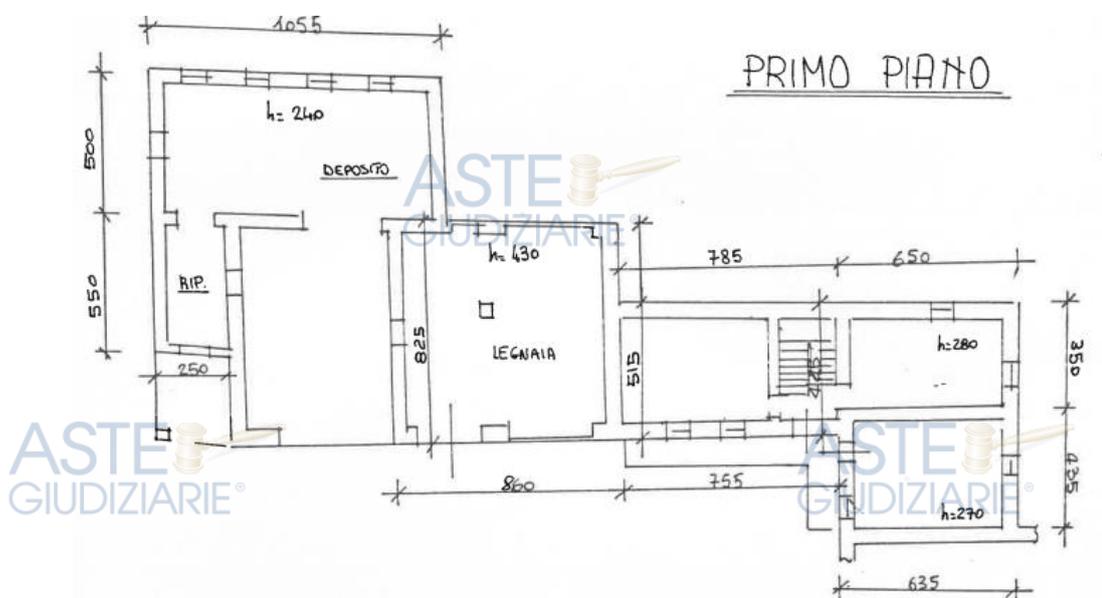
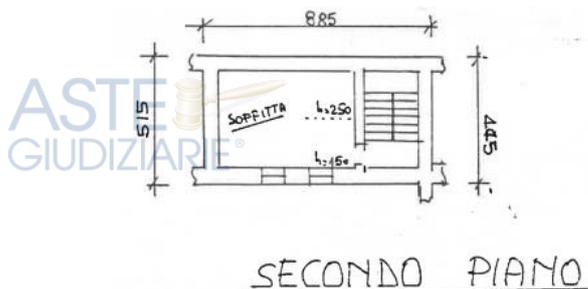
Tale planimetria, riportata a seguire, peraltro è uguale alla planimetria catastale agli atti (T254871 del 05.12.1986) come verificato con il tecnico comunale.

Foto 16 : Planimetria dell'unità immobiliare allegata alla Concessione Edilizia in sanatoria 120/1993 con situazione di stato di fatto dell'immobile al 1986

Pertanto **le difformità ad oggi da sanare** nel fabbricato sono state rilevate confrontando la planimetria contenuta nel condono (concessione edilizia in sanatoria n.120/1993) riportata alla pagina precedente, con lo stato di fatto rilevato sul posto dalla CTU, riportato all'Allegato A) Elaborati Grafici,

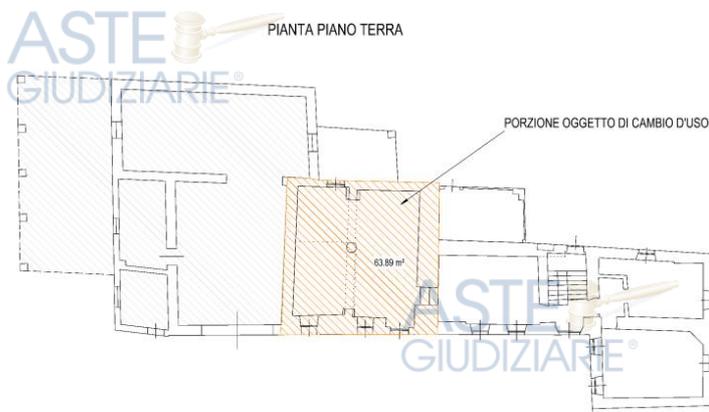
Foto 17 : Planimetria di rilievo con evidenziazione del locale oggetto di cambio d'uso

**Tutte le difformità sopra rilevate sono regolarizzabili con la presentazione di un permesso di costruire in sanatoria**, in cui il tecnico redattore dovrà evidenziare tutte le sopraindicate difformità.

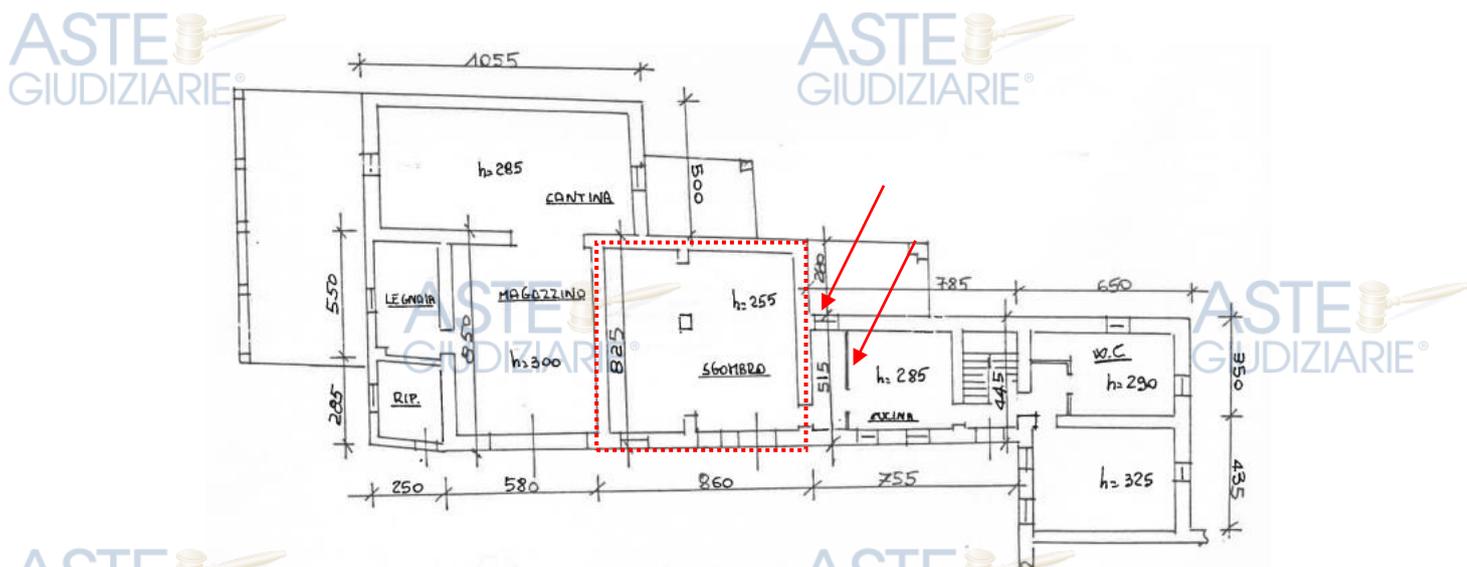
Foto 18 : Planimetria dell'unità immobiliare allegata alla Concessione Edilizia in sanatoria 120/1993 con situazione di stato di fatto dell'immobile al 1986 con individuazione dello sgombero che ad oggi è stato trasformato in sala/cucina e della tramezza demolita con chiusura di porta sul retro.

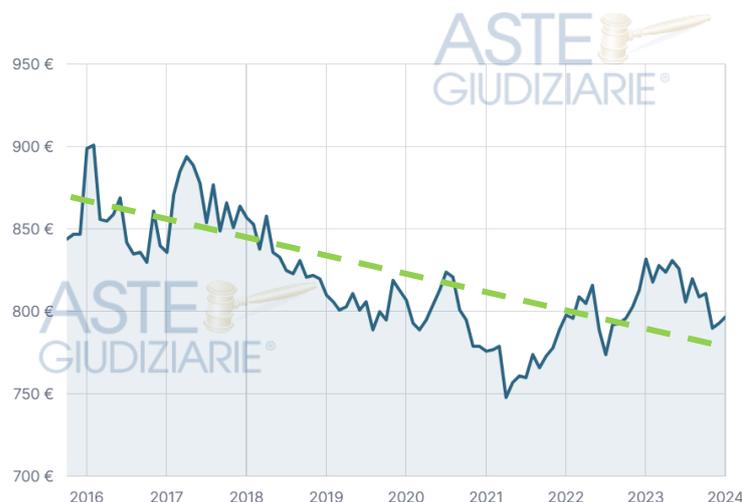
Foto 24: Andamento delle quotazioni a partire dall'anno 2016 e fino al 2024 con andamento delle quotazioni per la zona di San Damiano d'Asti

Nota: è presente fra i dati disponibili solo la zona centrale di San Damiano, quindi le quotazioni medie indicate nel grafico sono più alte della zona rurale in cui si trova il bene

Questo si evidenzia sia nel grafico relativo alle quotazioni dello specifico Comune di San Damiano d'Asti, sia in quello relativo alla Provincia di Asti. Trattasi di valori medi quindi che considerano anche beni di caratteristiche di maggior pregio ma l'andamento verso la riduzione è confermato anche dai colloqui con agenzie immobiliari locali.

Dalle analisi e ricerche effettuate, per gli immobili residenziali in vendita si è verificata una diminuzione dei valori di circa il 4,21% a gennaio 2024 rispetto a gennaio 2023.
