TRIBUNALE DI ASTI

ESECUZIONE IMMOBILIARE N. 125/2023

RELAZIONE DI STIMA

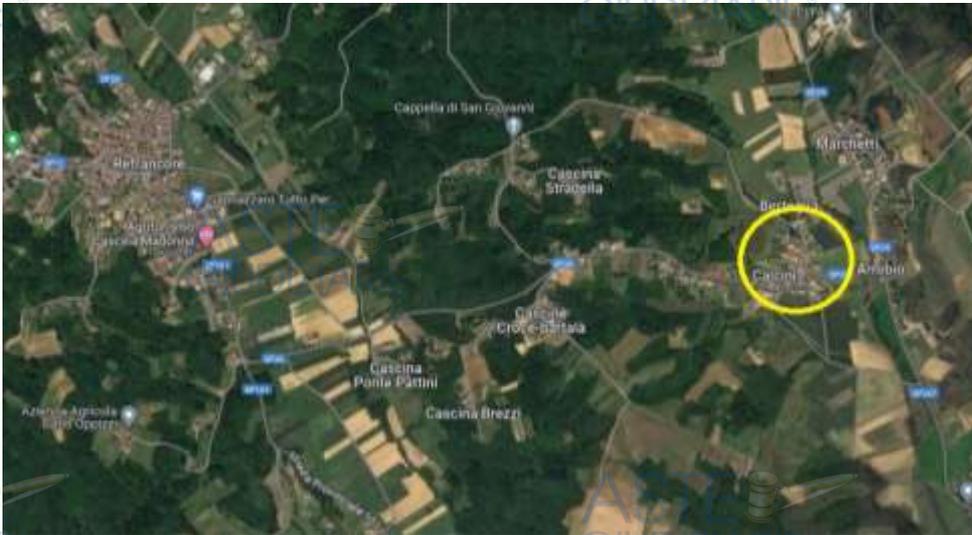
FOTOGRAMMA 1

L'immobile di cui trattasi è situato in Borgata Calcini ed il suo posizionamento è rappresentato dalle riprese aerea di seguito riportate (fotogrammi n.ri 1-2):

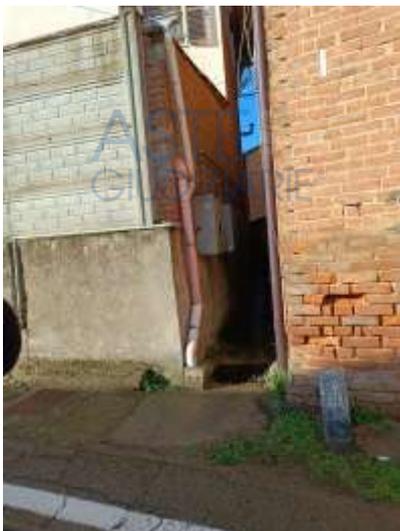
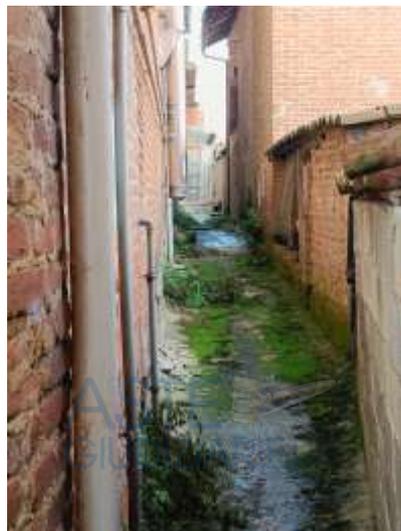
Allo stato dei luoghi il fabbricato a destinazione principale è anche raggiungibile dalla pubblica via sul lato Nord attraverso stretto passaggio pedonale previo transito su altrui proprietà, servitù non individuata in alcun titolo ma dichiarato dal sig. XXXXXXXXXX in fase di sopralluogo **(ALLEGATO 2 – Verbale di accesso del 02/12/2023)** e come visibile dai fotogrammi n.ri 3-4.

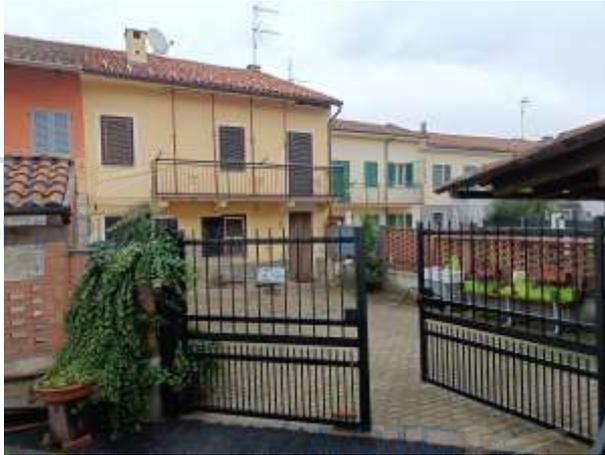
FOTOGRAMMA 5

L'edificio ad uso residenziale si presenta con struttura portante prevalentemente in muratura e in cemento armato e/o pietra, solai in voltine di mattoni e travi in legno e in alcuni ambienti sono presenti ribassamenti realizzati in cartongesso; le tramezzature interne sono principalmente in muratura intonacata; il tetto è a falde con struttura in legno e manto di copertura in coppi (fotogramma 5).

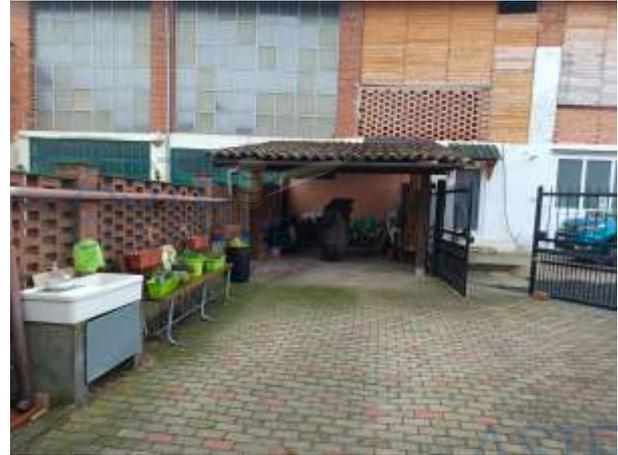
FOTOGRAMMA 6

La tettoia esterna si presenta con struttura portante in legno, è priva di muratura di tamponamento; il tetto è costituito da un'unica falda con struttura in legno e manto di copertura in coppi su onduline sottocoppo (fotogramma 6).

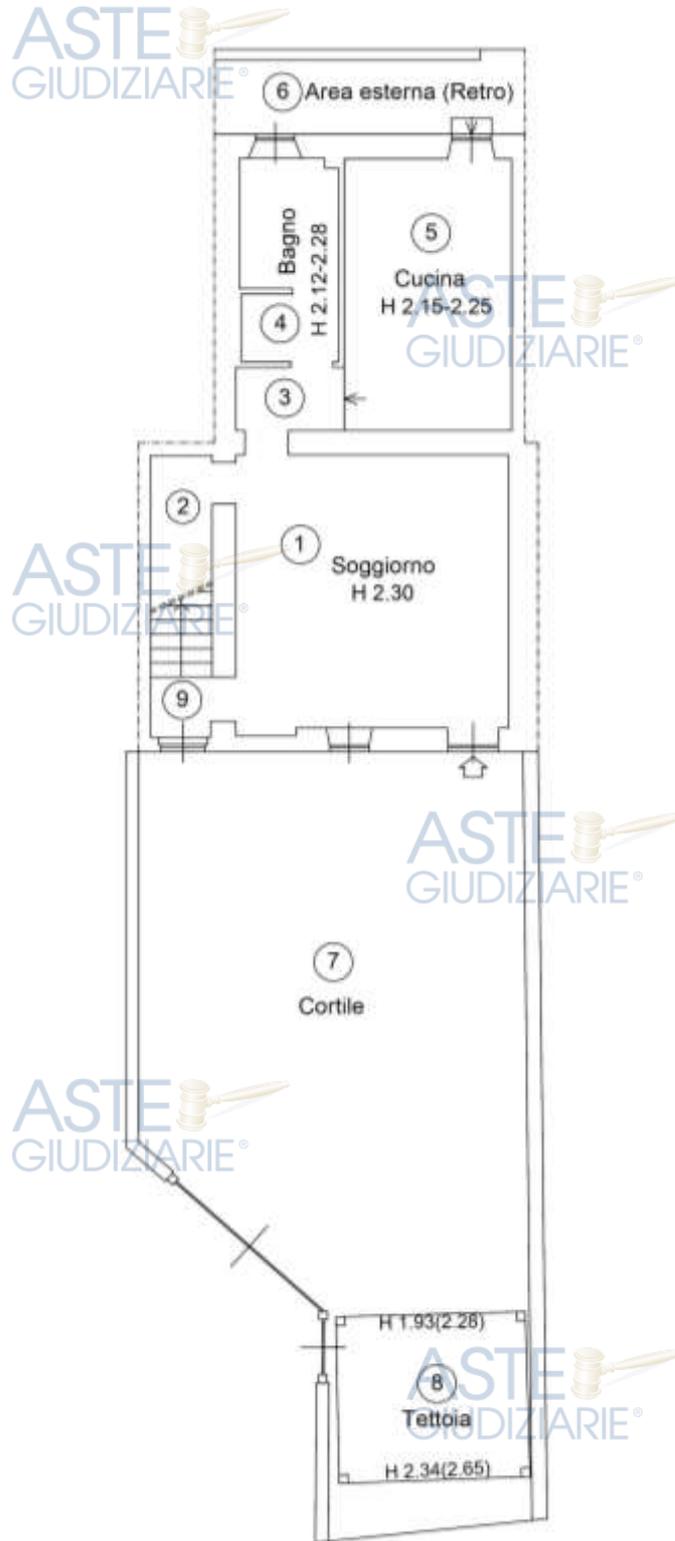
PIANO TERRENO (1 f.t.)

il tutto meglio rappresentato nell'elaborato grafico di cui all'allegato 6 (**ALLEGATO 6 – Elaborato grafico rappresentante i beni oggetto di valutazione alla data del sopralluogo**) e dalla tabella riepilogativa sintetica delle superfici utili.

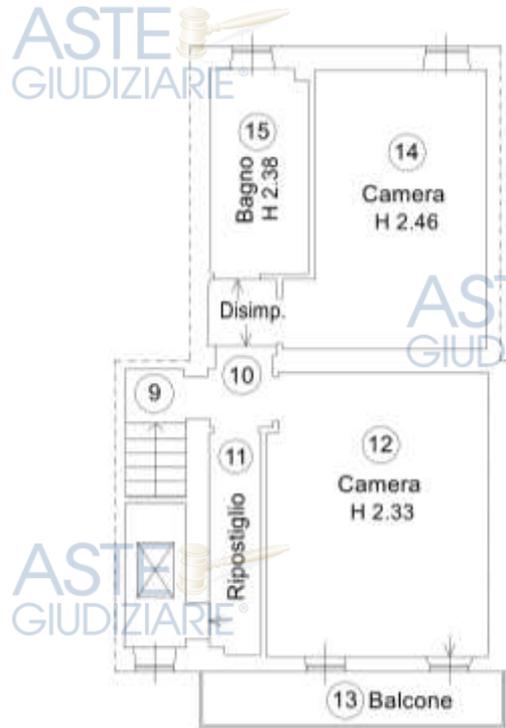
PIANO PRIMO (2 f.t.)

SUPERFICIE UTILE – CALPESTABILE (mq)			
UNITA' RESIDENZIALE	P.T	1. SOGGIORNO	25.45
	P.T	2. SOTTOSCALA*	3.00
	P.T	3. DSIMPEGNO*	2.50
	P.T	4. BAGNO	6.50
	P.T	5. CUCINA	15.20
	P.T	6. AREA ESTERNA (RETRO)	8.70
	P.T	7. CORTILE	77.15
	P.T	8. TETTOIA	10.40
	P.T-P.1	9. VANO SCALA*	5.90
	P.1	10. DISIMPEGNO	3.50
	P.1	11. RIPOSTIGLIO	6.90
	P.1	12. CAMERA	20.40
	P.1	13. BALCONE	5.55
	P.1	14. CAMERA	16.40
	P.1	15. BAGNO	6.50

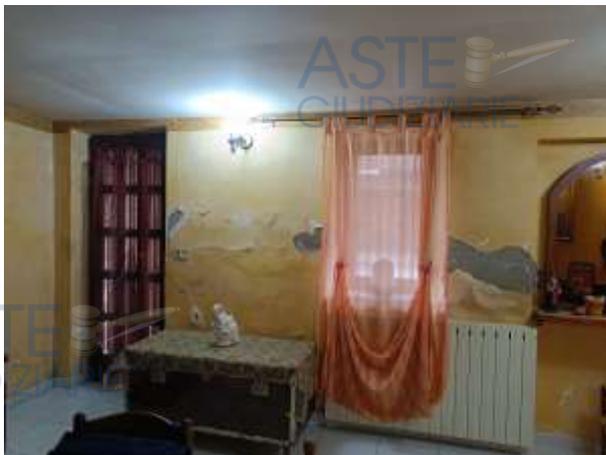
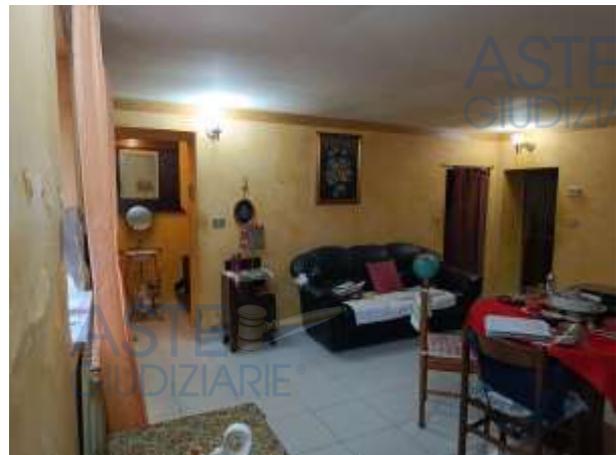
Il solaio si presenta piano con ribassamento in cartongesso tinteggiato; la pavimentazione è in piastrelle di ceramica-gres di dimensioni 40x40 cm circa di colore bianco; le pareti verticali risultano intonacate e tinteggiate e si rilevano consistenti tracce di umidità con conseguenti rigonfiamenti e scrostamenti dell'intonaco (fotogrammi n.ri 11-12).

E' da evidenziare che, dal calcolo di verifica della superficie aeroilluminante, si deduce che tale ambiente non rispetta attualmente i requisiti minimi igienico sanitari in riferimento alla normativa attuale per la destinazione indicata.

Tale ambiente, inoltre, non rispetta i requisiti di altezza minima interna previsti dalla normativa vigente per la destinazione residenziale; pertanto potrebbe subire un declassamento della destinazione da residenziale a "sgombero" come meglio individuato in risposta al quesito 8.

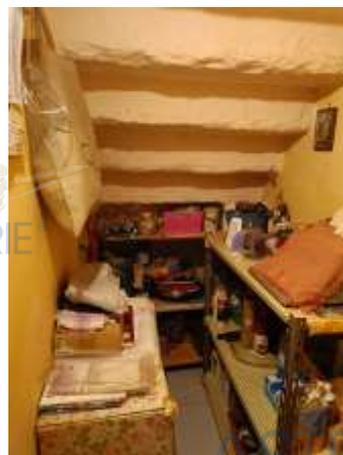
FOTOGRAMMA 15

Esso si presenta con pavimentazione in piastrelle di ceramica-gres di dimensioni 40x40 cm circa di colore bianco; le pareti verticali risultano intonacate e tinteggiate e il solaio superiore è costituito dall'intradosso della struttura della scala stessa avente un'altezza variabile come visibile nel fotogramma 15.

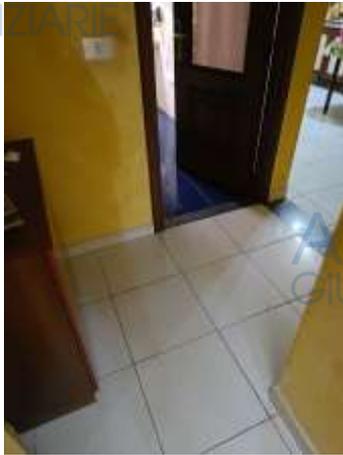
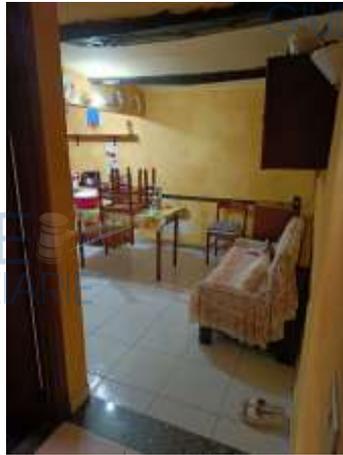
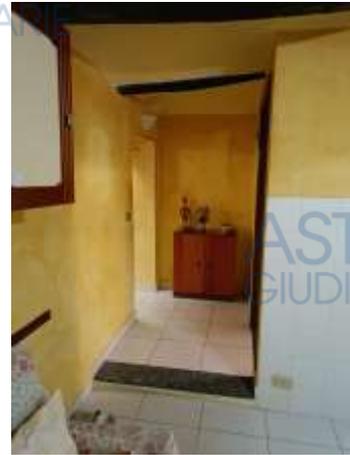
ambiente non rispecchia però i requisiti previsti dalla normativa igienico sanitaria e non può fungere da antibagno in quanto non risultano presenti porte interne di “separazione” tra i locali suddetti, come richiede la normativa vigente e come meglio esposto in risposta al quesito 8 nel proseguo della presente.

Esso si presenta con pavimentazione in piastrelle di ceramica-gres di dimensioni 40x40 cm circa di colore bianco; le pareti verticali risultano intonacate e tinteggiate ed il solaio risulta costituito da voltine intonacate e tinteggiate e travi in legno. E’ presente impianto elettrico sottotraccia ma non sono installati elementi radianti dell’impianto di riscaldamento (fotogrammi n.ri 16-17-18).

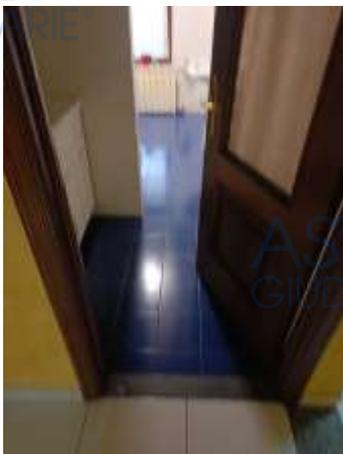
FOTOGRAMMA 19

E’ da evidenziare che, dal calcolo di verifica della superficie aeroilluminante, si deduce che tale ambiente non rispetta attualmente i requisiti minimi igienico sanitari in riferimento alla normativa attuale per la destinazione indicata.

Cucina” quindi, allo stato attuale, non rispetta i requisiti igienico sanitari richiesti dalla normativa vigente e dovrà, pertanto, essere predisposto opportuno locale antibagno anche attraverso l’installazione di porte interne.

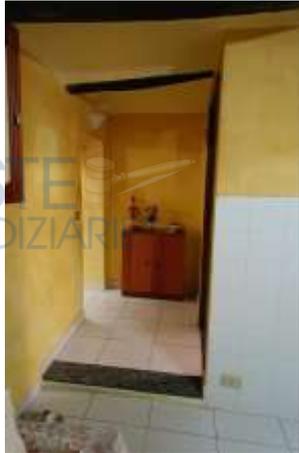
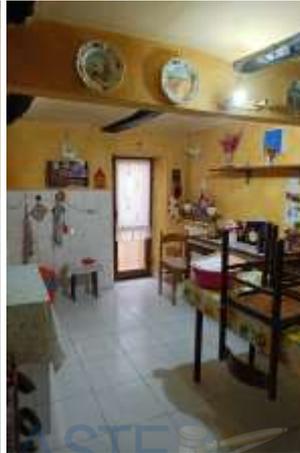
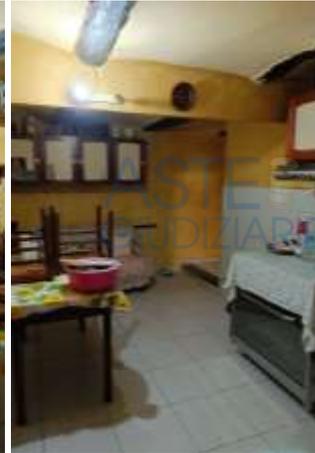
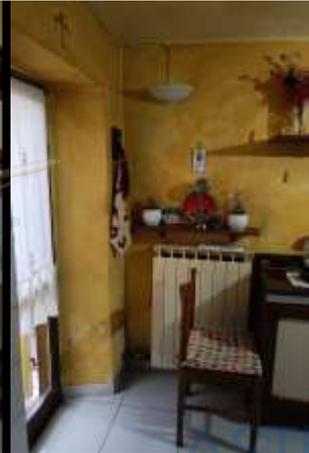
Il locale è provvisto di porta-finestra in legno e doppio vetro con chiusure oscuranti in legno che permette l’accesso all’area esterna descritta al punto successivo (fotogrammi n.ri 22-23-24-25).

E' da evidenziare che, dal calcolo di verifica della superficie aeroilluminante si deduce che tale ambiente non rispetta attualmente i requisiti minimi igienico sanitari in riferimento alla normativa attuale per la destinazione indicata

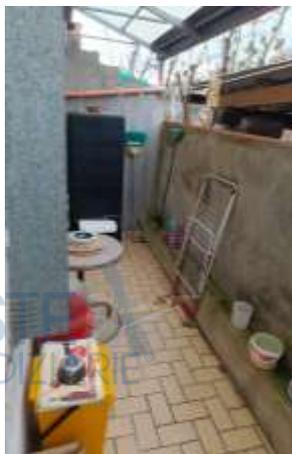
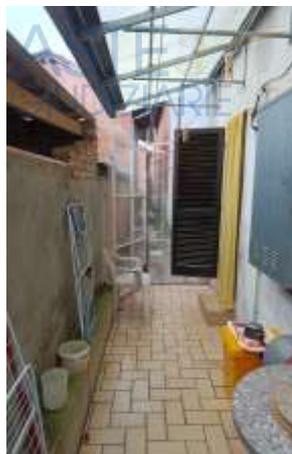
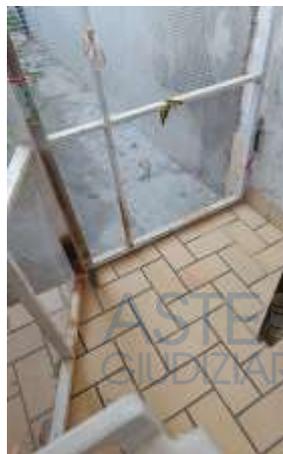
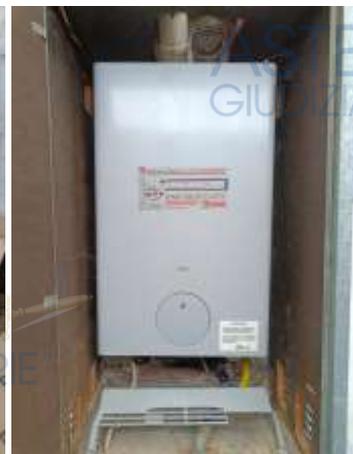
Dal locale "5 Cucina" si accede all'area esterna che si trova ad altezza inferiore rispetto al piano interno; sono presenti, infatti, due alzate di collegamento con pedate rivestite una in pietra e una in piastrelle in ceramica-gres ceramico di colore chiaro. L'area si presenta completamente recintata in parte con muratura intonacata ed in parte con recinzione metallica verniciata di colore chiaro provvista di cancelletto pedonale. Si rileva la presenza di caldaia autonoma a gas metano per il riscaldamento e la fornitura di acqua calda sanitaria (fotogrammi 26-27-28-29).

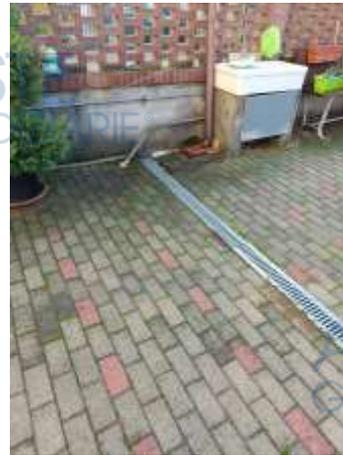
FOTOGRAMMA 32

L'accesso principale all'unità immobiliare in oggetto avviene dal cortile di pertinenza che risulta completamente recintato; la pavimentazione è costituita da autobloccanti di forma rettangolare di colore grigio e rosso e la recinzione risulta essere costituita da cancelli per accessi carraio e pedonale realizzati in ferro a composizione semplice e muretti in mattoni con lavorazione a nido d'ape sovrastanti cordoli in cemento di altezza variabile a delimitazione dello stesso (fotogramma n. 30). All'interno del cortile è stata edificata tettoia aperta che verrà meglio descritta nel prosieguo della presente (fotogramma n. 31). A ridosso del confine est del lotto è posizionato lavatoio su supporto in muratura ed è presente griglia per la raccolta delle acque meteoriche (fotogramma n. 32).

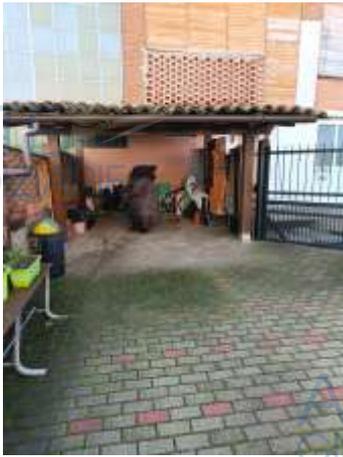
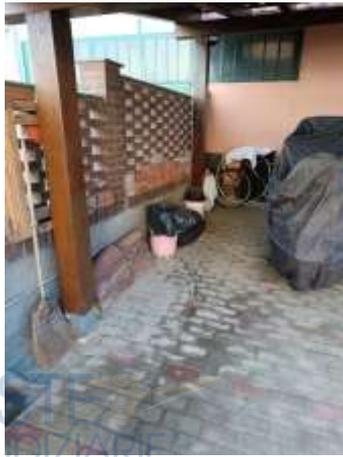
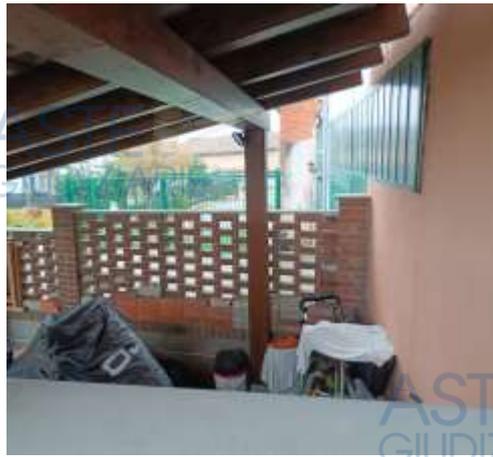
All'interno del cortile sopra descritto è stata realizzata nel 2012 una "tettoia aperta"; trattasi di basso fabbricato privo di tamponature con struttura portante costituita da pilastri in legno a sezione quadrata di dimensioni circa 15x15 cm, inserite all'interno di piastra a bicchiere in acciaio ancorati al suolo. La

copertura è costituita da unica falda con struttura in legno e manto di copertura in coppi su onduline sottocoppo ed è presente faro esterno per l'illuminazione. Si rileva la presenza di grondaia corredata da pluviale di discesa per permettere la raccolta e dell'acqua piovana (fotogrammi n. 33-34-35).

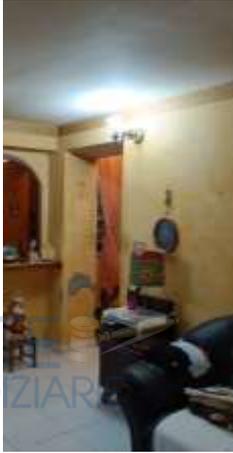
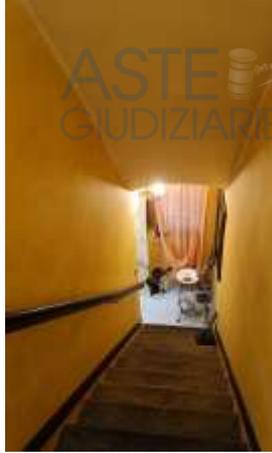
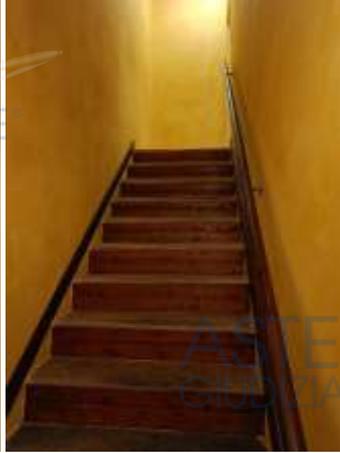
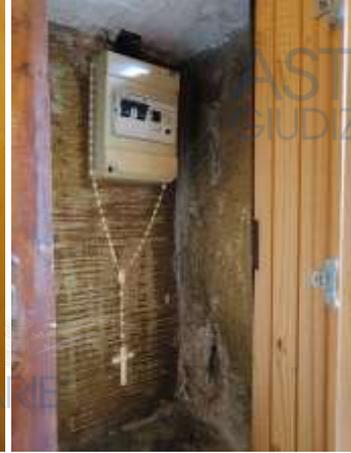
Dal locale identificato quale "1 Soggiorno" si accede al piano superiore attraverso scala interna. Il vano scala è privo di porta interna di separazione dall'ambiente "1 Soggiorno". L'area di accesso alla scala al piano terreno si presenta con pavimentazione in piastrelle di ceramica-gres di dimensioni 40x40 cm circa di colore bianco e solaio intonacato e tinteggiato; le pareti verticali risultano anch'esse intonacate e tinteggiate. La scala, corredata da corrimano ligneo ancorato alla parete, è costituita da un'unica rampa con pedate in pietra ed alzate rivestite in legno; nell'ambiente è presente impianto elettrico sottotraccia e non si rilevano terminali di emissione dell'impianto termico, è presente contatore dell'impianto elettrico.

Il locale è provvisto di finestra in legno e doppio vetro con chiusure oscuranti anch'esse in legno (fotogrammi n.ri 36-37-38-39).

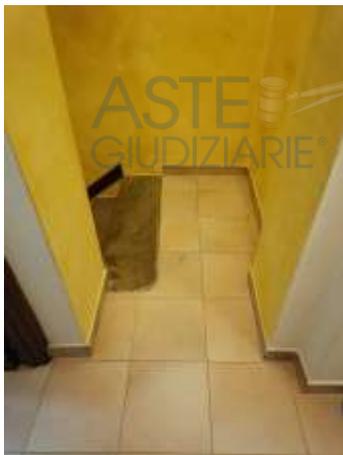
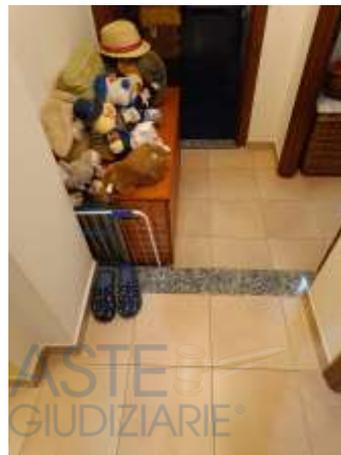
La scala interna conduce al vano “10 Disimpegno” del piano primo che si presenta con pavimentazione in piastrelle di ceramica-gres di dimensioni 30x30 cm circa di colore rosato; le pareti verticali risultano intonacate e tinteggiate. Sono presenti porte interne che permettono l’accesso alle camere, al bagno e al ripostiglio (locali descritti successivamente). All’interno del disimpegno è presente uno scalino di modesta altezza con rivestimento in pietra e tra il disimpegno e il bagno è presente soglia in pietra anch’essa di altezza modesta. L’impianto elettrico è sottotraccia e non si rilevano terminali di emissione dell’impianto termico (fotogrammi n.ri 40-41).

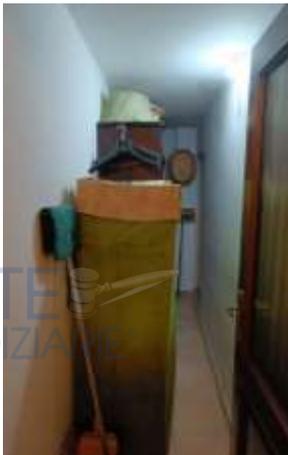
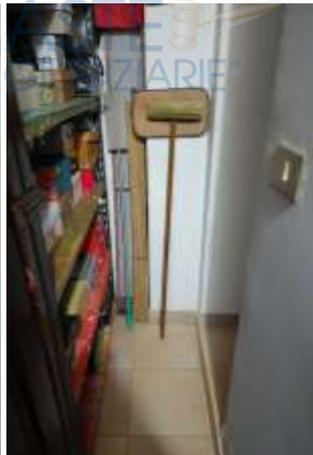
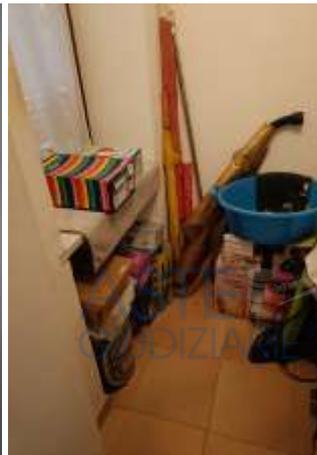
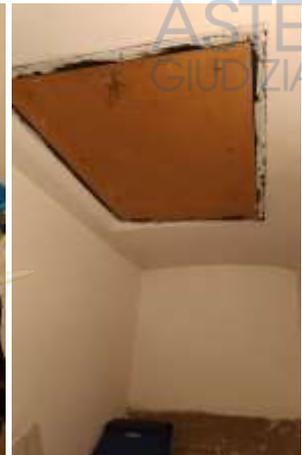
Attraverso una porta interna vetrata in legno tamburato, dal vano “10 Disimpegno” si accede al locale “11 Ripostiglio”, costituito da due ambienti privi di porte interne di divisione tra loro. Il solaio del primo ambiente è piano e tinteggiato; il solaio del secondo ambiente è in muratura intonacata e tinteggiata dove è presente una botola di accesso al piano sottotetto (non abitabile). Entrambi gli ambienti si presentano con pavimentazione in piastrelle di ceramica-gres di dimensioni 30x30 cm circa di colore rosato; le pareti verticali risultano intonacate e tinteggiate. Tra i due ambienti è presente alzata di modesta altezza rivestita con piastrelle aventi le caratteristiche già descritte.

L’impianto elettrico è realizzato sotto traccia e non è presente terminale di emissione dell’impianto termico. Il locale in oggetto è provvisto di finestra in legno e doppio vetro con chiusure oscuranti anch’esse in legno (fotogrammi n.ri 42-43-44-45).

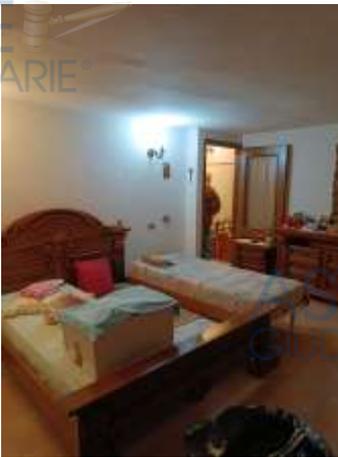
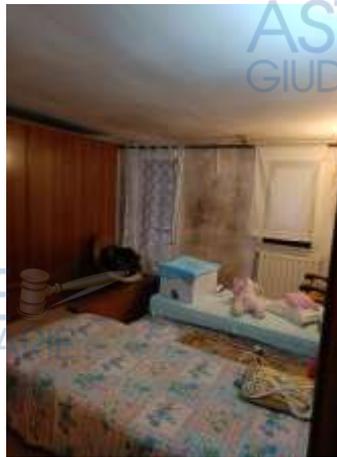
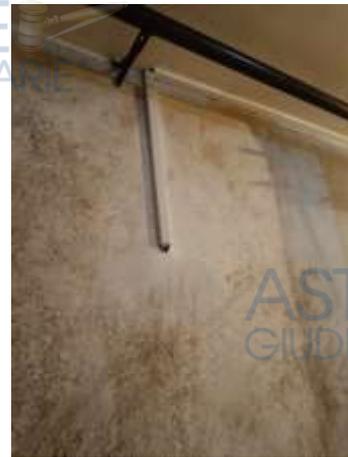
ribassamento in cartongesso tinteggiato, ove si rileva la presenza di umidità. L'impianto elettrico è realizzato in parte sottotraccia ed in parte a vista (con presenza di canalina esterna) ed è presente terminale di emissione dell'impianto termico a radiatore.

Il locale in oggetto è provvisto di infissi esterni in legno e doppio vetro con chiusure oscuranti anch'esse in legno; in particolare sono presenti una finestra e una porta finestra che permette l'accesso sul balcone (fotogrammi n.ri 46-47-48).

E' da evidenziare che, dal calcolo di verifica della superficie aeroilluminante si deduce che tale ambiente non rispetta attualmente i requisiti minimi igienico sanitari in riferimento alla normativa attuale per la destinazione indicata.

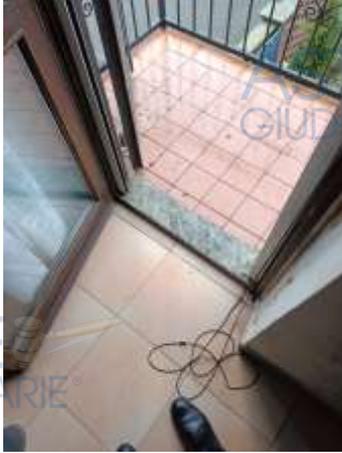
FOTOGRAMMA 49

Dal locale "12 Camera", attraverso una soglia in pietra rialzata rispetto al piano interno di calpestio, si accede al balcone che prospetta su cortile di proprietà; esso presenta pavimentazione in piastrelle di ceramica-gres di colore rosato e parapetto-ringhiera in ferro a composizione semplice (fotogrammi n.ri 49-50-51). Si evidenzia che sul balcone sono presenti "puntelli" provvisori al fine di sostenere parte della copertura-cornicione a seguito di ordinanze n. 2/2023 del 20/02/2023 e seconda proroga n.11/2023 del 26/07/2023 di "inagibilità temporanea di balcone e camera" emesse dal Sindaco del Comune di Refrancore successivamente a intervento eseguito dal Comando Provinciale Vigili del Fuoco di Asti **(ALLEGATO 10 Precedenti edilizi: 10b – Copia provvedimenti autorizzativi)**

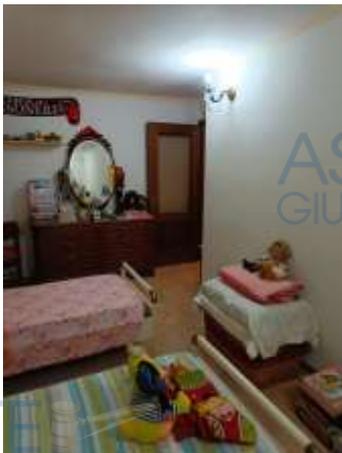
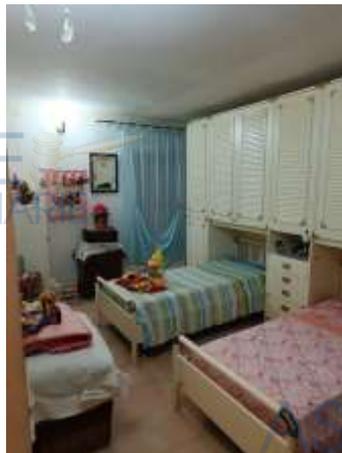
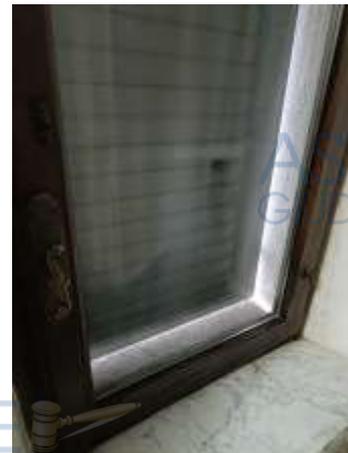
Attraverso porta interna vetrata in legno tamburato, dal locale "10 Disimpegno" si accede al locale "14 Camera". Esso si presenta con pavimentazione in piastrelle di ceramica-gres di dimensioni 30x30 cm circa di colore rosato; le pareti verticali risultano intonacate e tinte; Il solaio piano presenta ribassamento in cartongesso tinto. L'impianto elettrico è realizzato sottotraccia ed è presente terminale di emissione dell'impianto termico a radiatore.

Il locale in oggetto è provvisto di finestra esterna in legno e doppio vetro con chiusure oscuranti anch'esse in legno (fotogrammi n.ri 52-53-54).

E' da evidenziare che, dal calcolo di verifica della superficie aeroilluminante si deduce che tale ambiente non rispetta i requisiti minimi igienico sanitari in riferimento alla normativa attuale per la destinazione indicata.

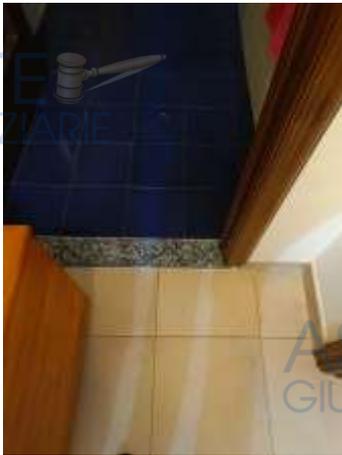
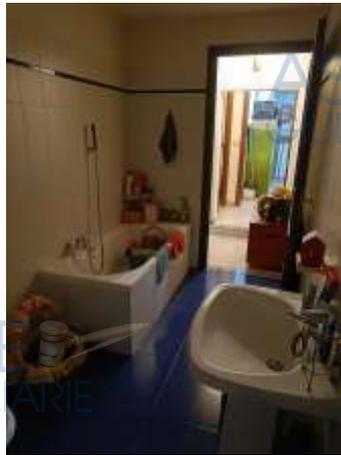
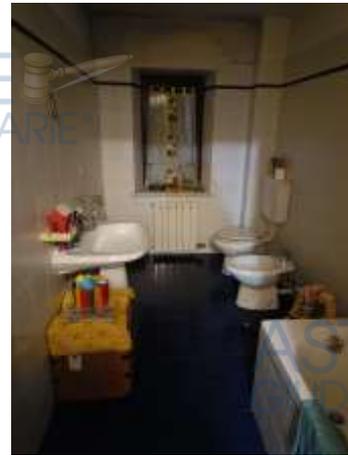
Al locale identificato al numero "15 Bagno" si accede dal locale "10 Disimpegno" mediante porta interna vetrata in legno tamburato ed è presente soglia in pietra di modesta altezza tra i locali suddetti. Esso si presenta con pavimentazione in piastrelle di ceramica-gres di dimensioni 20x20 cm circa di colore blu e pareti verticali parzialmente intonacate e tinteggiate e parzialmente con rivestimenti in piastrelle di ceramica-gres di dimensioni 20x20 cm circa di colore bianco con inserti di colore blu per un'altezza totale di circa 200 cm; il solaio è piano e tinteggiato. Risultano presenti apparecchi sanitari in ceramica (lavabo, bidet, vaso e vasca), impianto elettrico sottotraccia e terminale di emissione dell'impianto termico a radiatore.

Il locale è provvisto di finestra in legno e doppio vetro con chiusure oscuranti anch'esse in legno (fotogrammi n.ri 55-56-57).

E' da evidenziare che, dal calcolo di verifica della superficie aeroilluminante si deduce che tale ambiente non rispetta i requisiti minimi igienico sanitari in riferimento alla normativa attuale per la destinazione indicata.
