TRIBUNALE DI ASTI
CANCELLERIA ESECUZIONI IMMOBILIARI

ESECUZIONE IMMOBILIARE N. 146/2023 R.G.E

C.T.U: Arch. Alessandra BODDA

RELAZIONE TECNICA DI STIMA

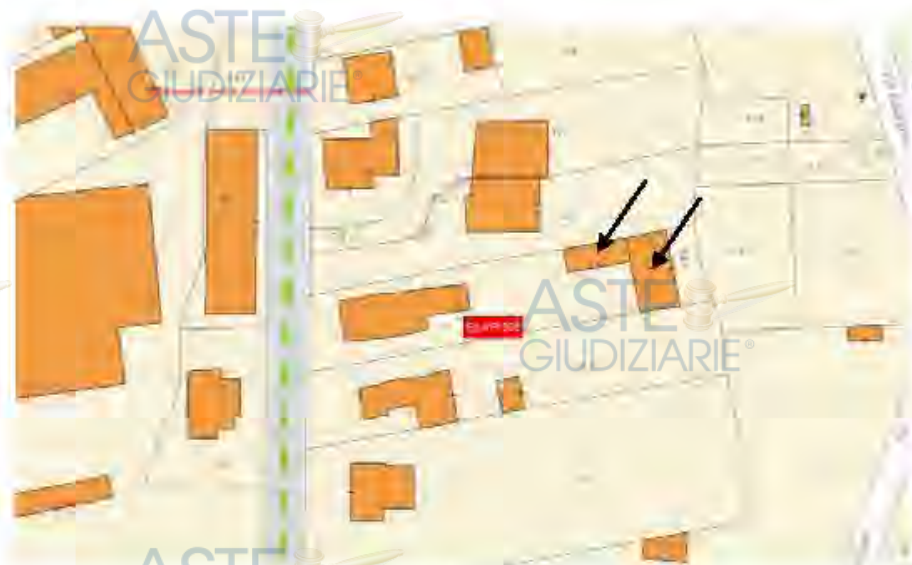
Sul lato destro del fabbricato è presente un cortile identificato come ente urbano (Fg.3 part. 298) appartenente alla medesima particella catastale, visibile nella Foto 8 riportata nella planimetria che segue.

Foto 8 : Estratto di mappa Fg. 3 part. 298

Si precisa che all'interno di detto cortile insistono ulteriori costruzioni sul lato est della particella (identificate dalle frecce), escluse dalla presente procedura immobiliare.

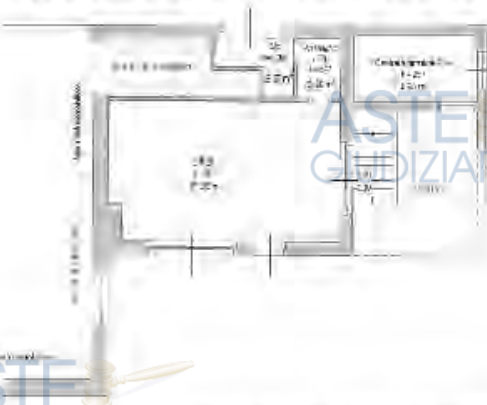
Foto 9 Rilievo dell'unità immobiliare Fg.3 part. 298 sub. 7 - Estratto Tavola 7 Elaborati grafici

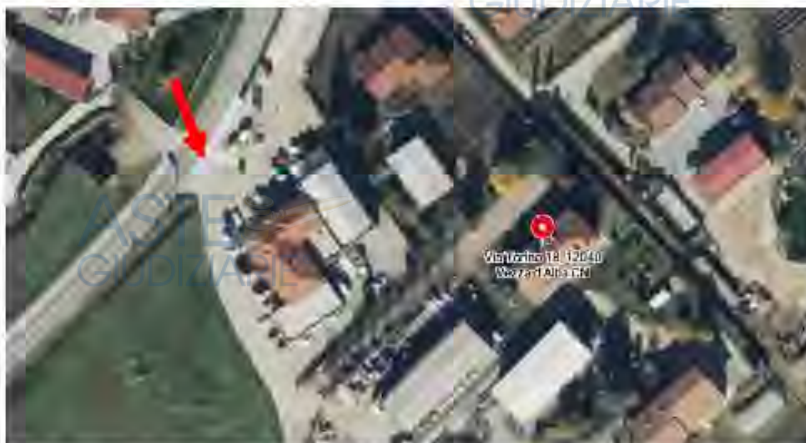
Foto 16: Vista aerea con indicazione della via Torino e del percorso alla casa

Si rileva che, per accedere al fabbricato in cui essa è collocata a partire dalla suddetta via, è necessario attraversare una porzione di strada identificata, nelle pratiche edilizie, come strada interpodereale e visibile nella Foto 16 – vista aerea – riportata a seguire.

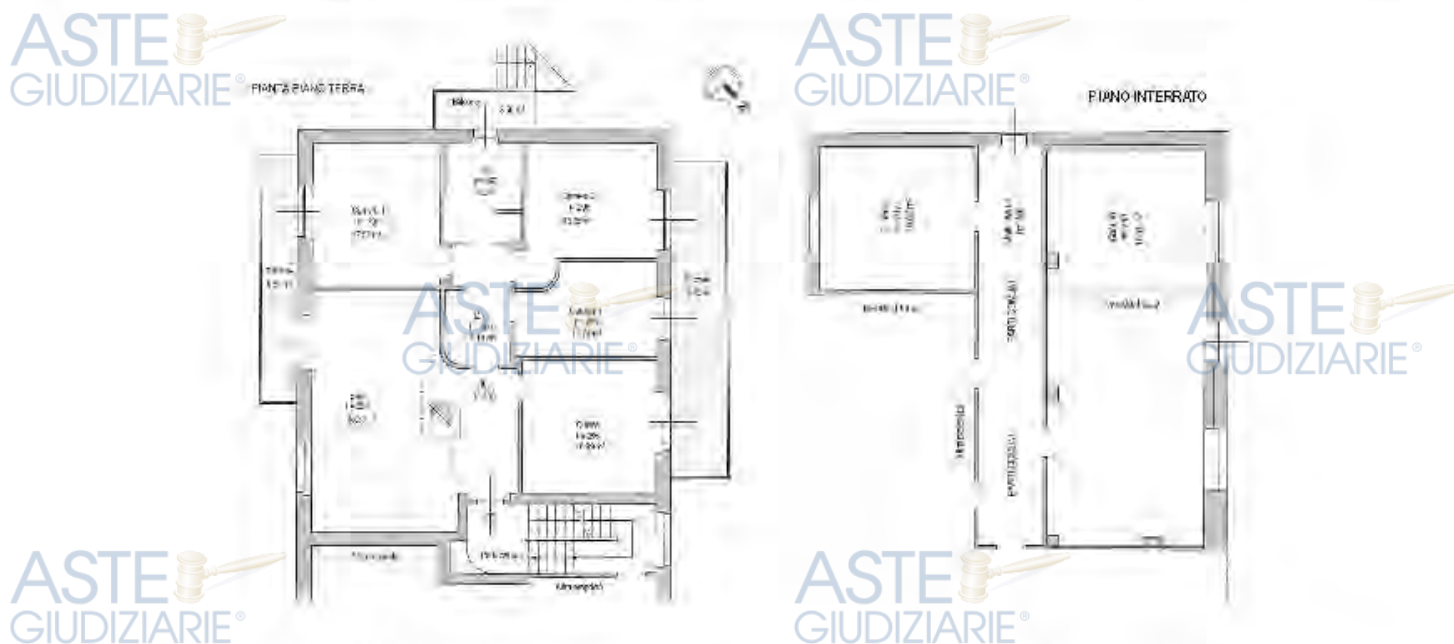
Foto 18: Estratto planimetria di rilievo dell'unità immobiliare (Vedere per la tavola in scala reale Allegato A Elaborati Grafici)

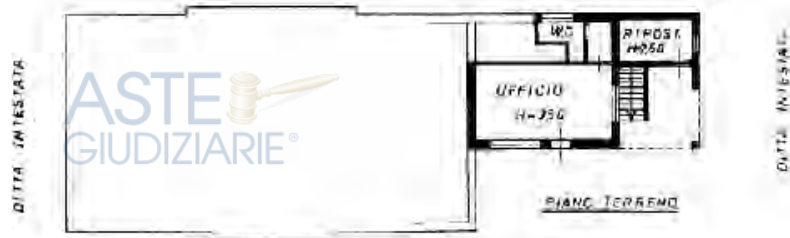
Foto 21: Planimetria catastale agli atti sub.7 part.298 fg.3 – piano terra (Pratica T360714 del 01/01/1987)

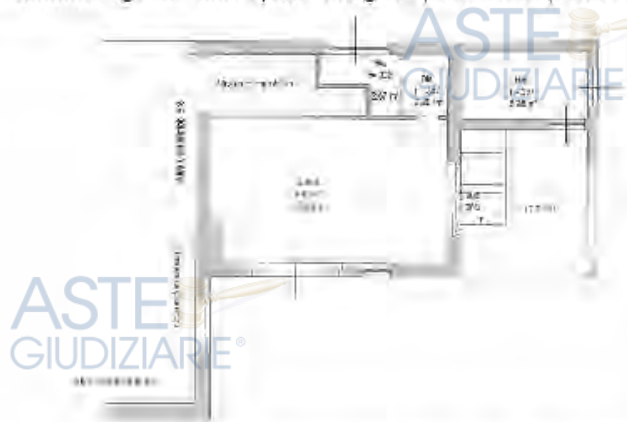
Foto 22: Rilievo stato di fatto sub.7 part.298 fg.3

Dal confronto tra lo stato di fatto rilevato durante il sopralluogo e la planimetria catastale presente nella banca dati (Pratica T360714 del 01/01/1987), sono emerse le seguenti difformità:

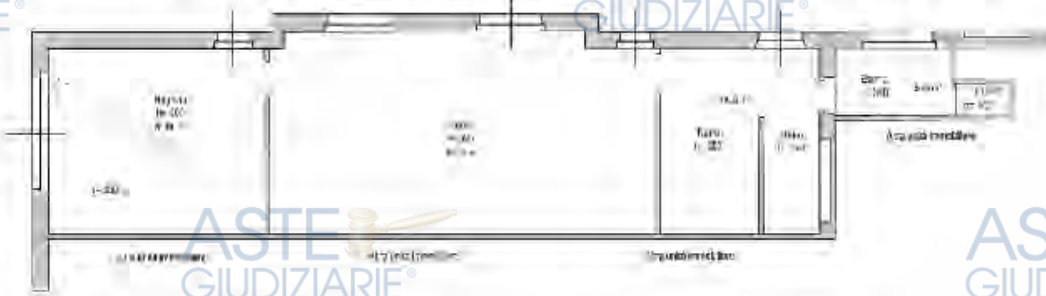
Foto 24: Rilievo stato di fatto sub.9 part.298 fg.3

Dal confronto tra lo stato di fatto rilevato durante il sopralluogo e la planimetria catastale presente nella banca dati (Pratica CN0259359 del 21/11/2006), è emerso che la planimetria depositata e agli atti presso l'Agenzia del Territorio risulta sostanzialmente corretta per quanto riguarda la destinazione dei locali e la distribuzione planimetrica, fatta eccezione per la tramezza tra il locale negozio ed il retrostante laboratorio, che risulta spostata rispetto a quanto indicato nella planimetria.

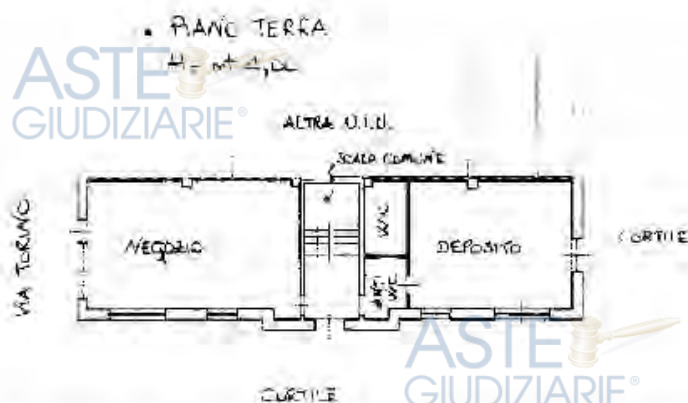
Foto 25: Planimetria catastale agli atti sub.17 part.298 fg.3 – piano terra (Pratica CN0029514 del 08/03/2016)

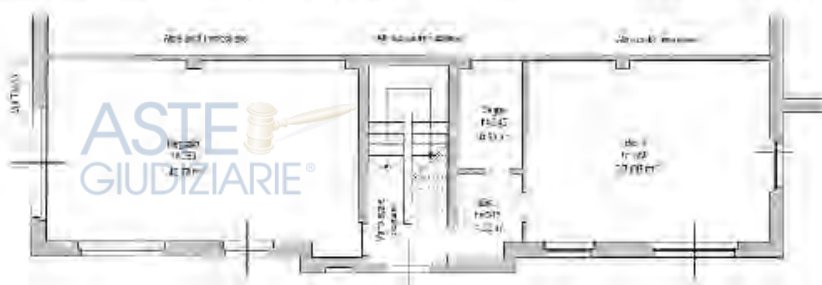
Foto 26: Rilievo stato di fatto sub.17 part.298 fg.3
