**TRIBUNALE DI ASTI  
CANCELLERIA ESECUZIONI IMMOBILIARI**

**ESECUZIONE IMMOBILIARE N. 146/2024 R.G.E**

**RELAZIONE TECNICA DI STIMA**

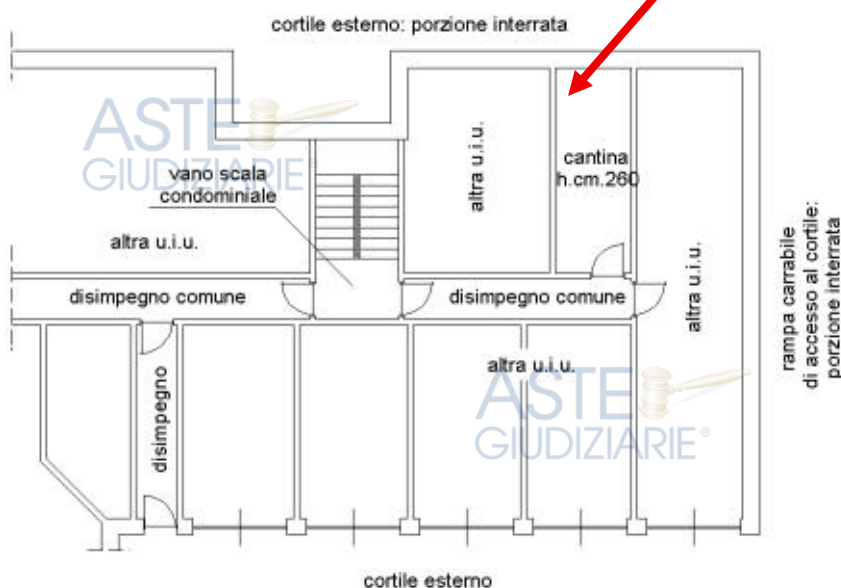
Foto 2: Estratto della planimetria catastale con indicazione della cantina attribuita all'unità immobiliare oggetto di esecuzione che è la terza sul lato sinistro del corridoio (Prot. CN0509793 del 02.01.2012)

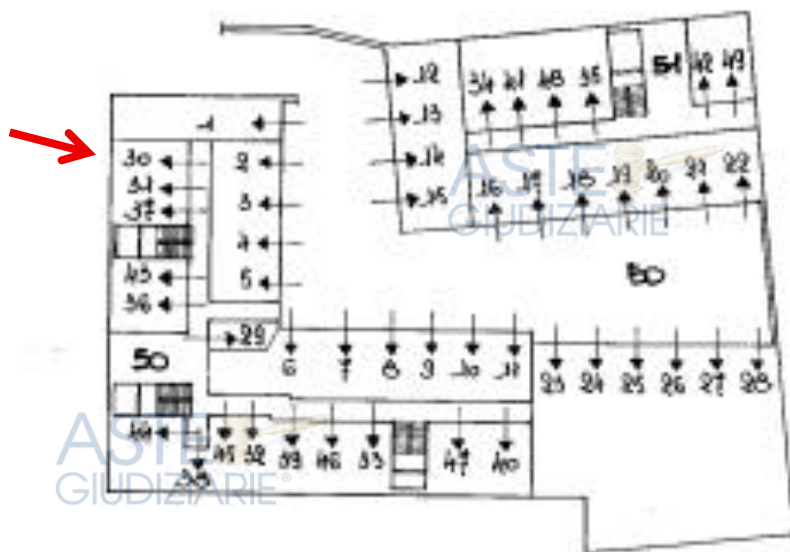
Foto 3: Estratto dell'elaborato planimetrico del 11.12.1985 con individuazione della cantina n.30 indicata sull'atto di provenienza

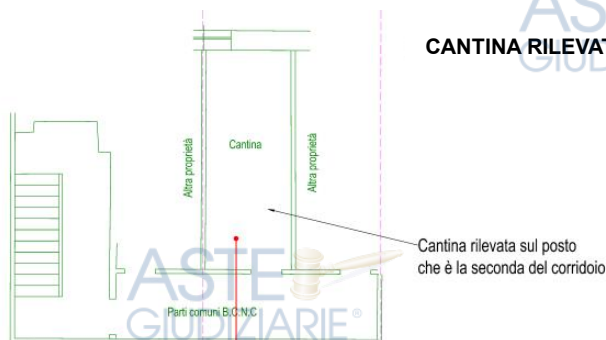
## CANTINA RILEVATA NEL PRIMO SOPRALLUOGO

Cantina da planimetria catastale  
che è la terza del corridoio

Foto 4: Rappresentazione redatta dalla scrivente con confronto delle due situazioni riscontrate (cantina in uso rilevata nel 1° sopralluogo / planimetria catastale allegata nell'atto provenienza con indicazione cantina pertinenza)

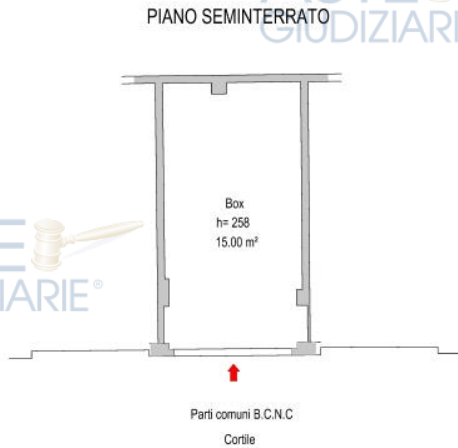
Foto 16: Planimetria unità immobiliare (Vedere per la tavola in scala reale l'Allegato A Elaborati grafici)
