**Oggetto: Esecuzione Immobiliare RGE 146/2024 Tribunale di Asti**  
**Segnalazione di errore nella cantina di pertinenza dell'unità immobiliare**

Si relaziona all'Ill.mo Giudice che l'esecuzione immobiliare ha per oggetto un'unità immobiliare sita in Montà (CN) a destinazione catastale A/10 (foglio 16, particella 1038, subalterno 30), attualmente adibita a ufficio/studio medico, alla quale risulta annessa una cantina di pertinenza, ricompresa nella medesima unità immobiliare.

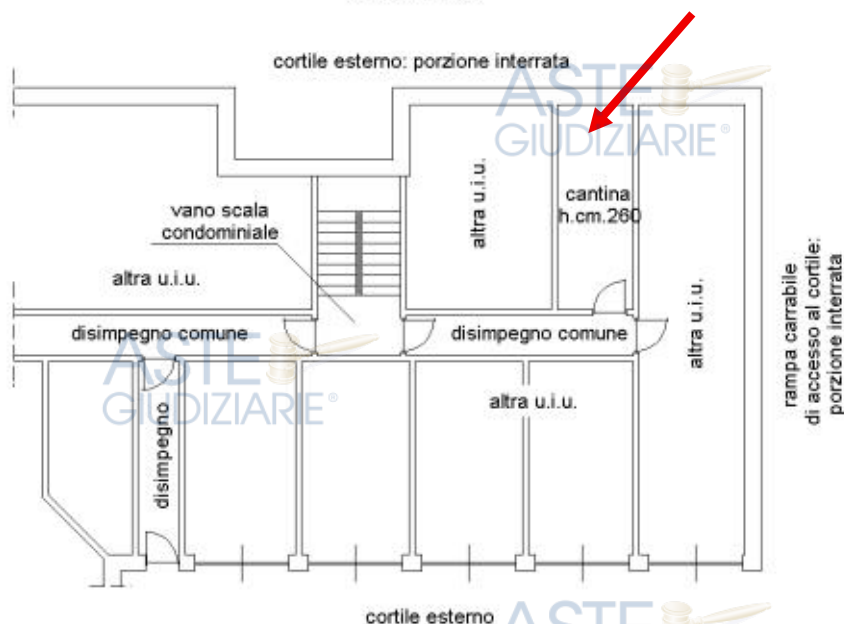
Foto 2: Estratto della planimetria catastale con indicazione della cantina attribuita all'unità immobiliare oggetto di esecuzione che è la terza sul lato sinistro del corridoio (Prot. CN0509793 del 02.01.2012)

Da tale verifica è emerso che **la cantina indicata nell'atto di provenienza coincide con quella rappresentata nella planimetria catastale** (Foto 2 a pagina 3), in quanto all'atto risulta allegata la planimetria catastale (protocollo n. CNO509793 del 02/01/2012), alla quale viene fatto espresso riferimento come anche al relativo elaborato planimetrico (Foto 3 a pagina 4).

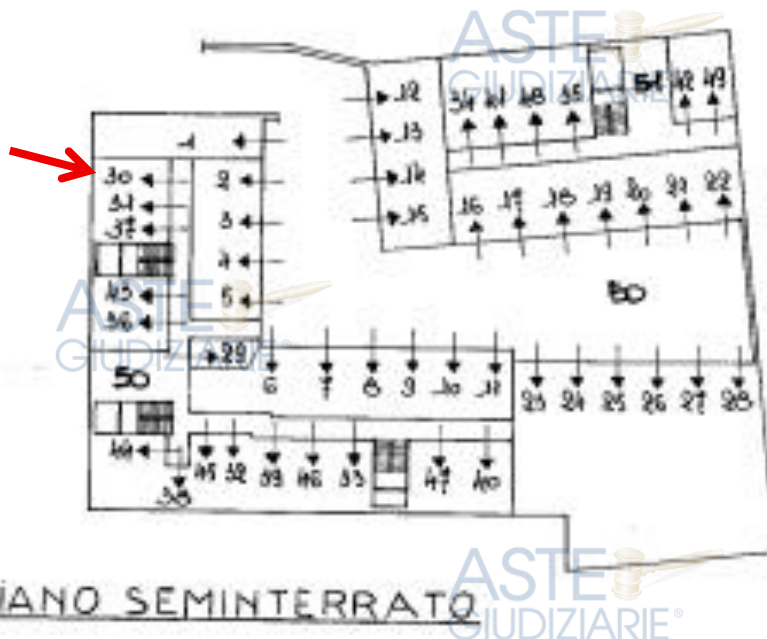
Foto 3: Estratto dell'elaborato planimetrico del 11.12.1985 con individuazione della cantina n.30 indicata sull'atto di provenienza

con annesso al piano seminterrato: **locale ad uso cantina distinto con il numero 30 (trenta) nell'elaborato planimetrico sopra citato, confinante con: unità n. 1, disimpegno comune, unità n. 31 e muro di perimetro su terrapieno.**

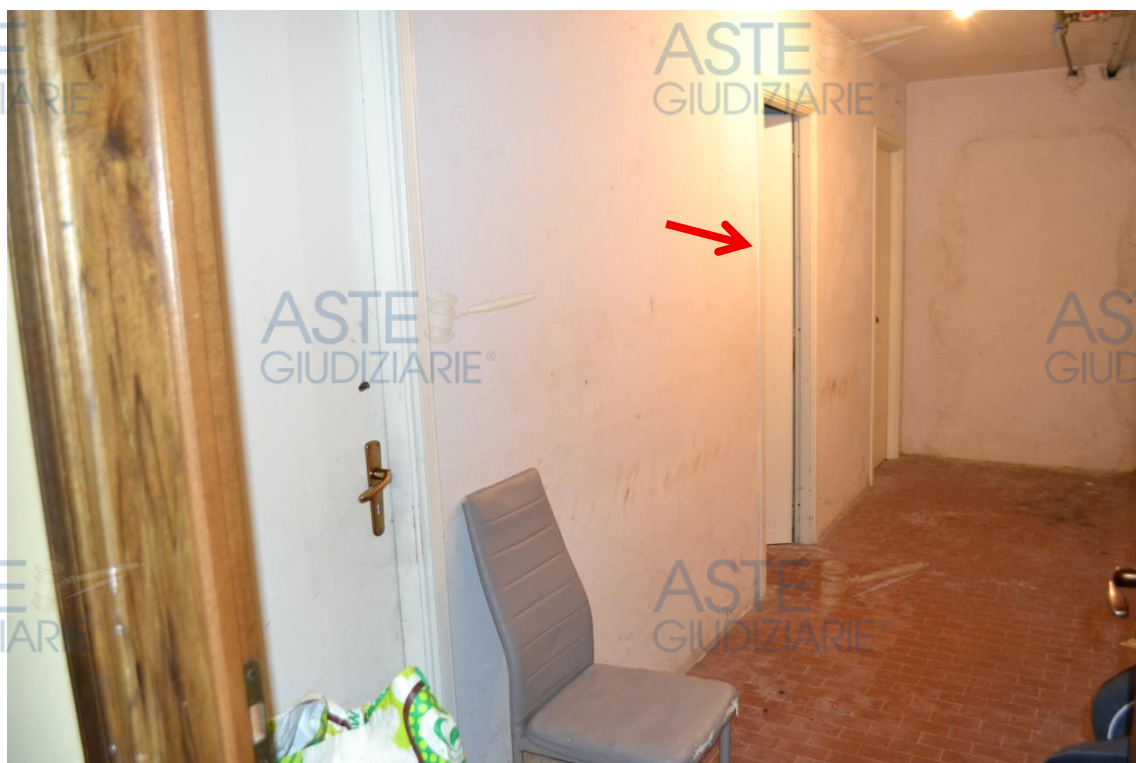
Foto 5: Vista del corridoio cantine con indicazione della cantina rilevata sul posto

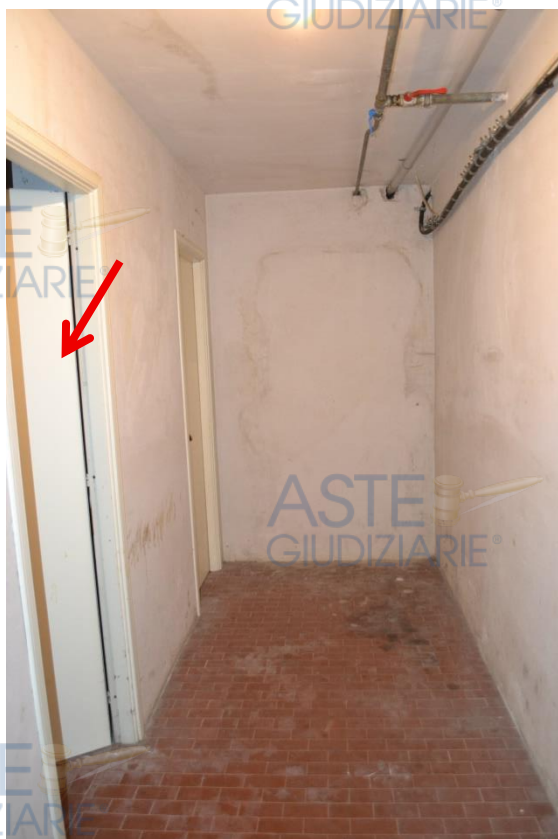
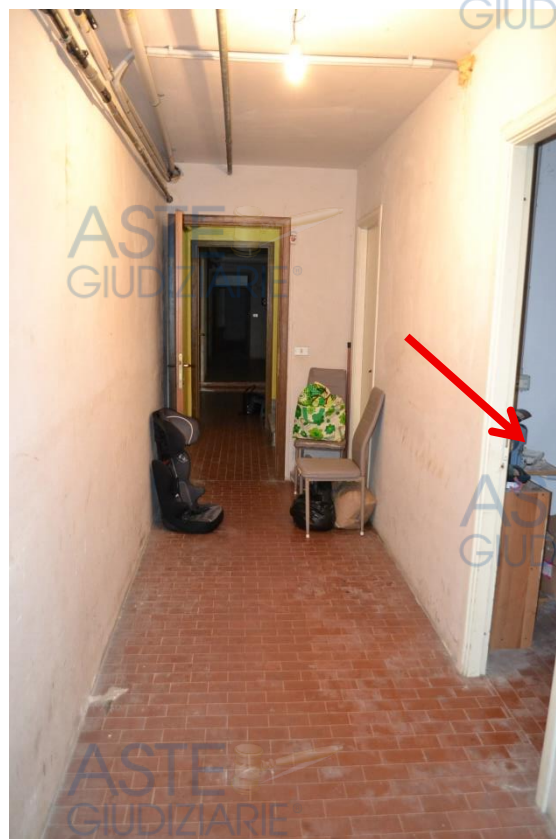
Foto 6-7: Vista del corridoio cantine (viste da entrambi i lati) con indicazione della cantina rilevata sul posto
