**TRIBUNALE DI ASTI
CANCELLERIA ESECUZIONI IMMOBILIARI**

ESECUZIONE IMMOBILIARE N. 173/2023 R.G.E

RELAZIONE TECNICA DI STIMA

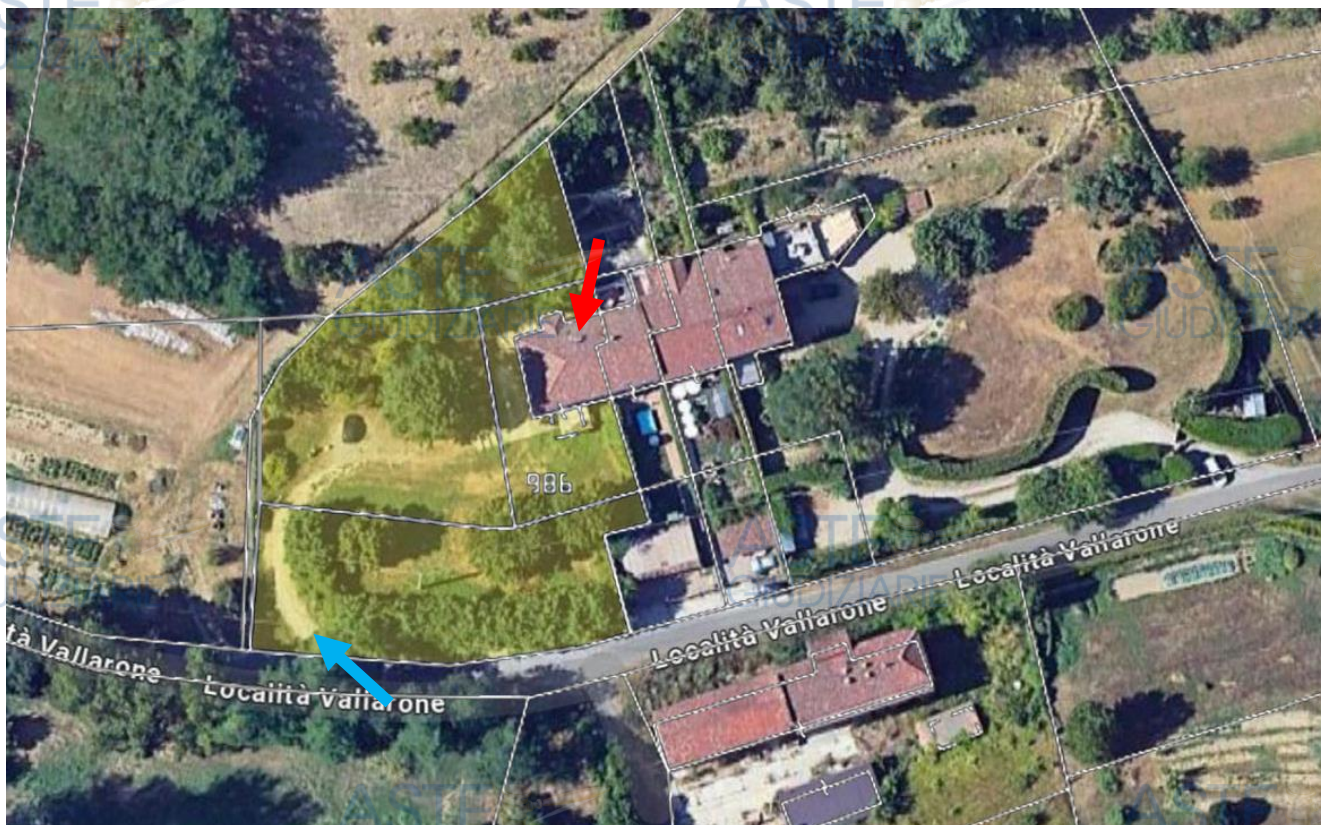
Foto 1: Vista aerea con sovrapposizione dell'estratto di mappa con individuazione del fabbricato (con freccia rossa) e dei terreni in Località Vallarone 83A, Asti. Con la freccia blu è indicato l'accesso con strada sterrata a partire dalla pubblica via.

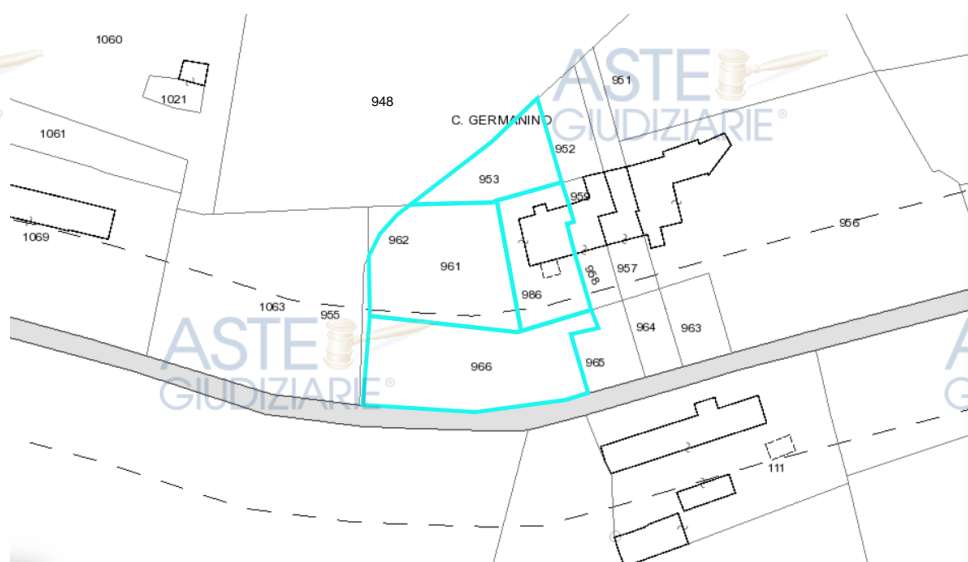
Foto 2: Individuazione dei lotti su estratto catastale di PRGC delle particelle 986-953-955-961-966 del foglio 71

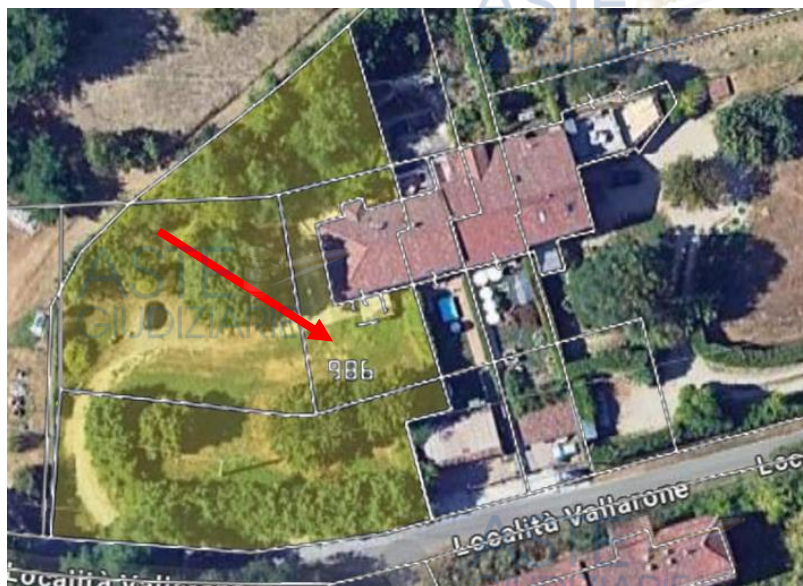
Foto 5: Individuazione della particella 986 del foglio 71 su vista aerea

Nella descrizione della consistenza dell'unità immobiliare è indicata una porzione di lotto (ente urbano) di circa 390 metri quadrati.

Sottraendo il sedime della casa, la superficie risultante è di circa 290 metri quadrati, come evidenziato nella Documentazione Fotografica riportata nell'Allegato 2) e nella vista aerea Foto 1 a pagina 16).

L'area si compone di una porzione frontale, caratterizzata da una pavimentazione in ghiaietto e una zona a prato con vegetazione varia e piante di medio fusto, oltre ad un marciapiede in battuto di cemento.

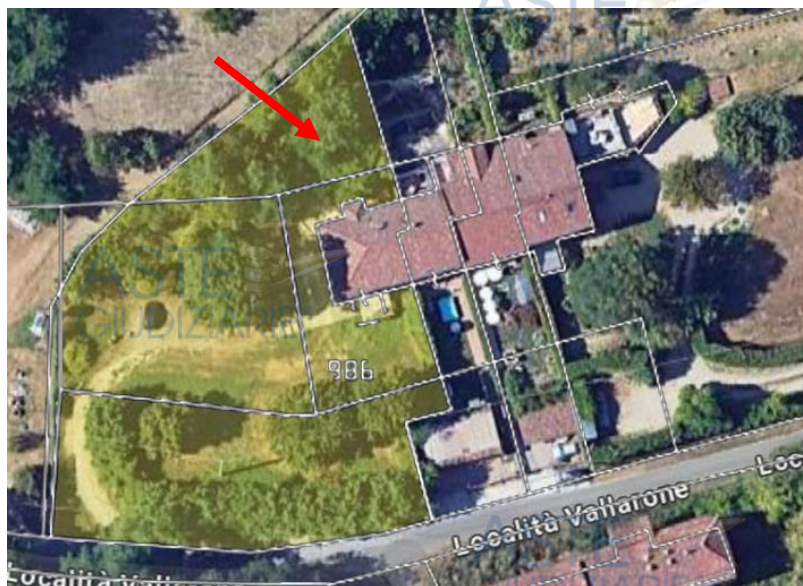
Foto 7: Individuazione della particella 953 del foglio 71 su vista aerea

Trattasi di terreno di 310 metri quadrati con destinazione ad oggi a "bosco misto", come visibile nella vista aerea riportata nella Foto 7, sito nell'area a nord dietro all'immobile.

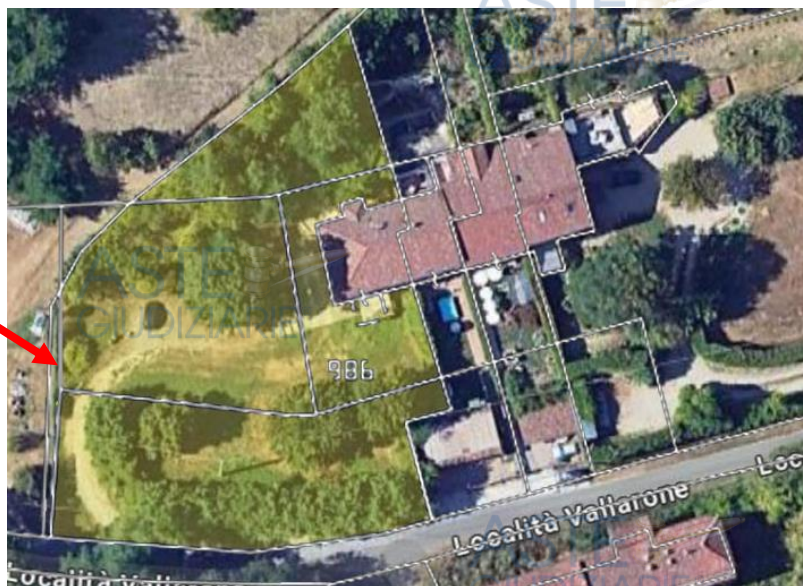
Foto 9: Individuazione della particella 953 del foglio 71 su vista aerea

Trattasi di piccola striscia di terreno di 30 metri quadrati con destinazione ad oggi a "prato", come visibile nella vista aerea riportata nella Foto 9.

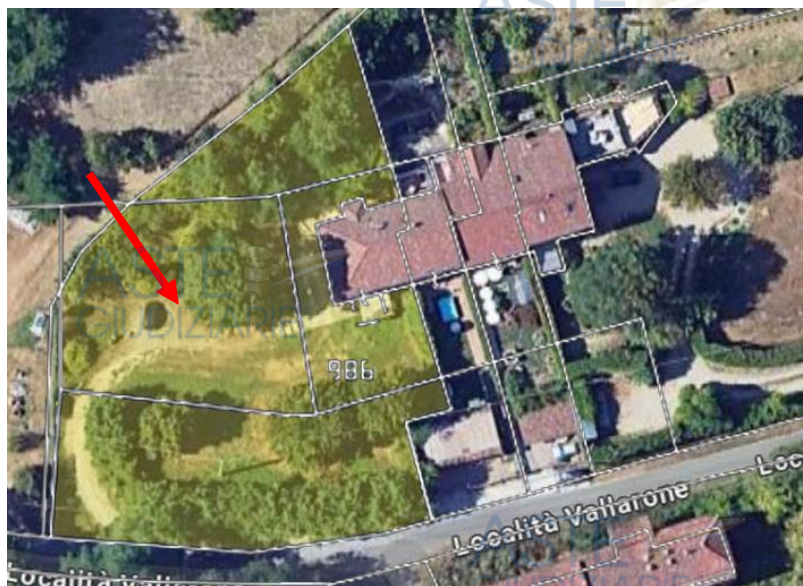
Foto 11: Individuazione della particella 953 del foglio 71 su vista aerea

Trattasi di terreno di 690 metri quadrati con destinazione ad oggi a "prato", come visibile nella vista aerea riportata nella Foto 11).

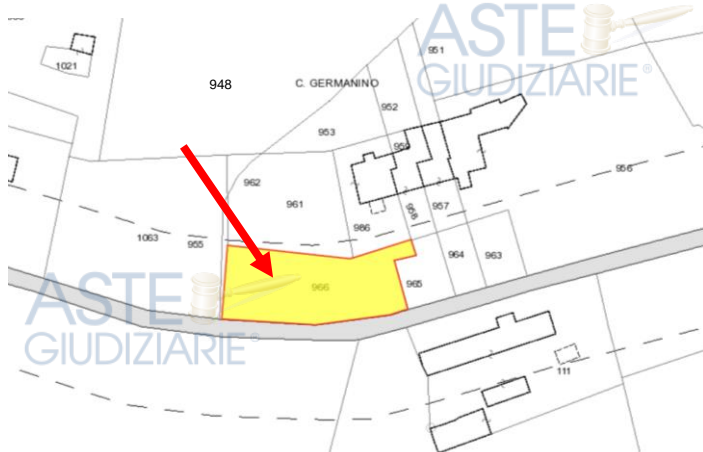
Foto 12: Individuazione della particella 966 del foglio 71

- A nord confina con part.961 del Fg.71 (stessa proprietà ed oggetto di questa esecuzione immobiliare),part.986 del Fg.71 (stessa proprietà ed oggetto di questa esecuzione immobiliare);
- A sud confina con la strada pubblica “Loc. Vallarone”;
- A est confina con part.965 del Fg.71 (altra proprietà);
- A ovest confina con part.955 del Fg.71 (stessa proprietà ed oggetto di questa esecuzione immobiliare);

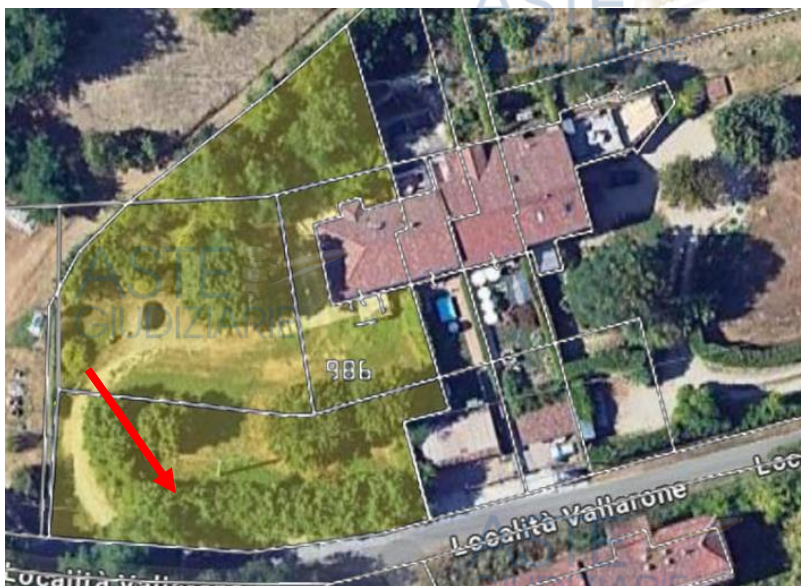
Foto 13: Individuazione della particella 966 del foglio 71 su vista aerea

Trattasi di terreno di 780 metri quadrati con destinazione a "prato", come visibile nella vista aerea riportata nella Foto 13).

La suddivisione in quattro particelle adiacenti è ben visibile nella Foto 13) a pagina 35).

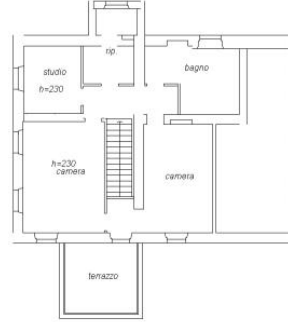
ASTE GIUDIZIARIE®
PIANTA PIANO PRIMO

Dal confronto fra lo stato di fatto rilevato durante il sopralluogo e la planimetria catastale in banca dati (prof. AT0034410 del 21.02.2011 – Foto 10 a pag.35) è emerso che, per quanto riguarda l'immobile **si evidenziano alcune differenze** dovute ad un datato e non preciso rilievo, oltre che alcune differenze planimetriche nella distribuzione dei locali.

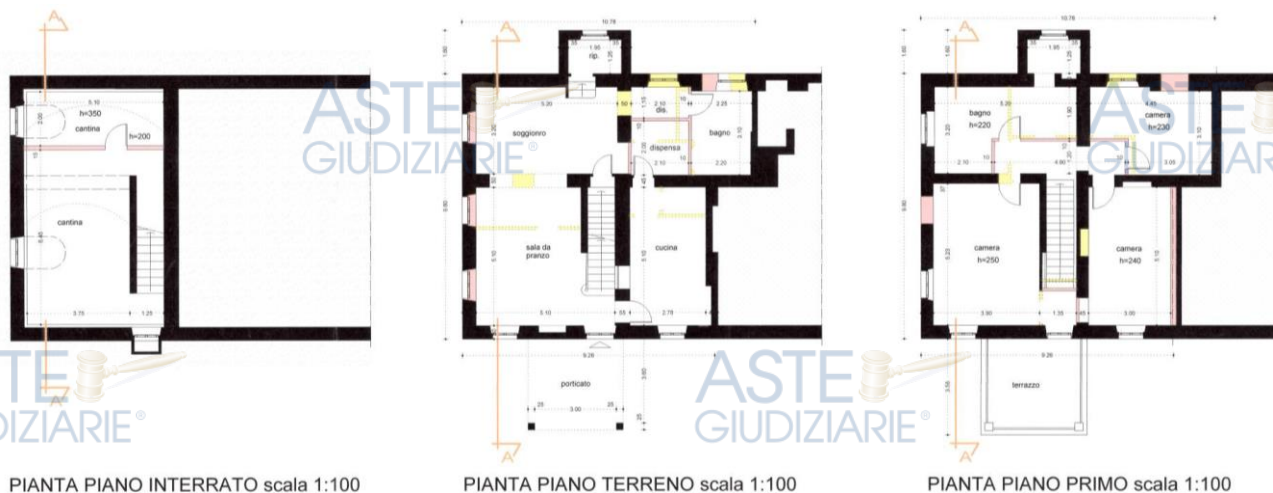
Foto 18 : Estratto progetto autorizzato – Comunicazione opere realizzate in assenza e/o difformità dalla DIA 268/2011 del 03/03/2011
