# TRIBUNALE DI ASTI

ESECUZIONE IMMOBILIARE N. 182/2016

IMMOBILI IN RODELLO (CN)

CONSULENZA TECNICA D'UFFICIO

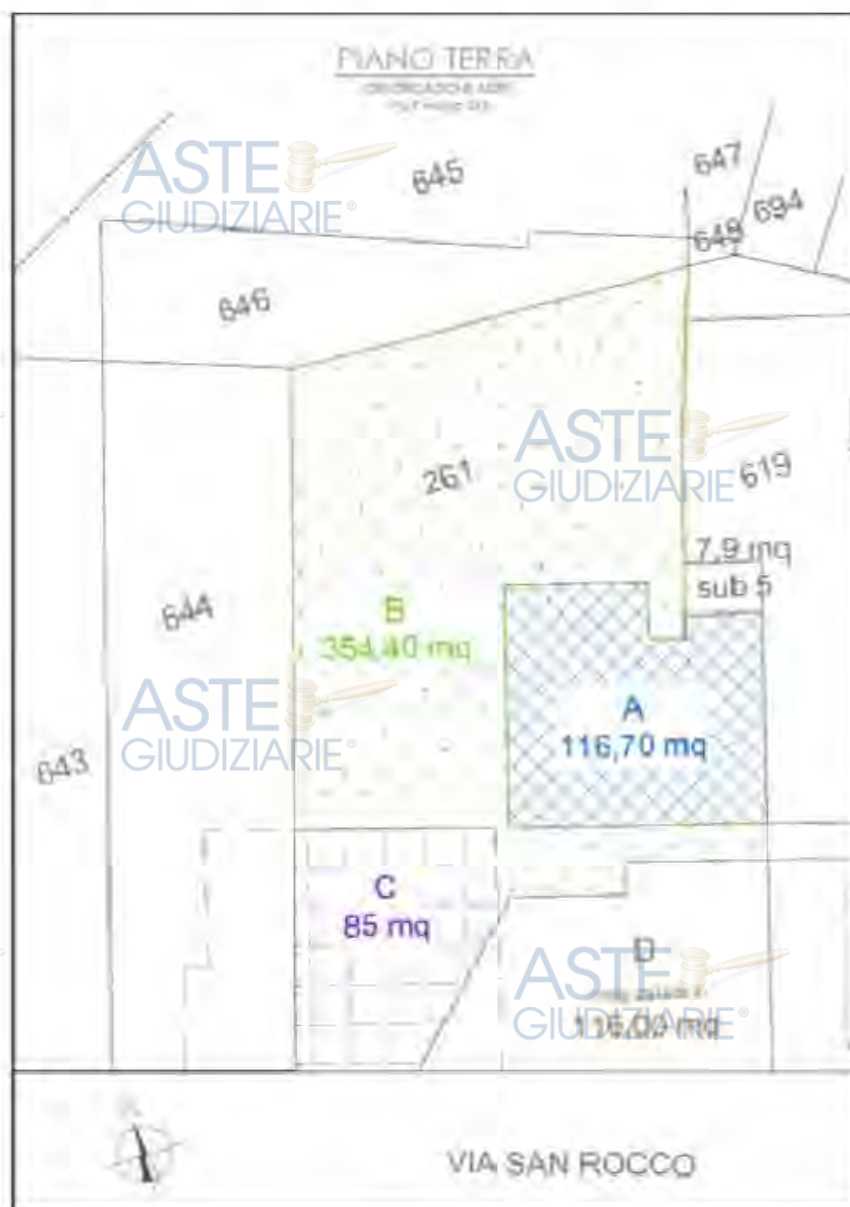
Per una lettura della presente, il bene è rappresentato in schema fuori scala di seguito riportato e negli elaborati grafici di cui all'allegato 37, redatti a seguito rilievo effettuato durante il sopralluogo, indagini presso gli uffici dell'archivio dell'urbanistica del Comune di Rodello e convegni con tecnico responsabile settore edilizia dello stesso Comune.

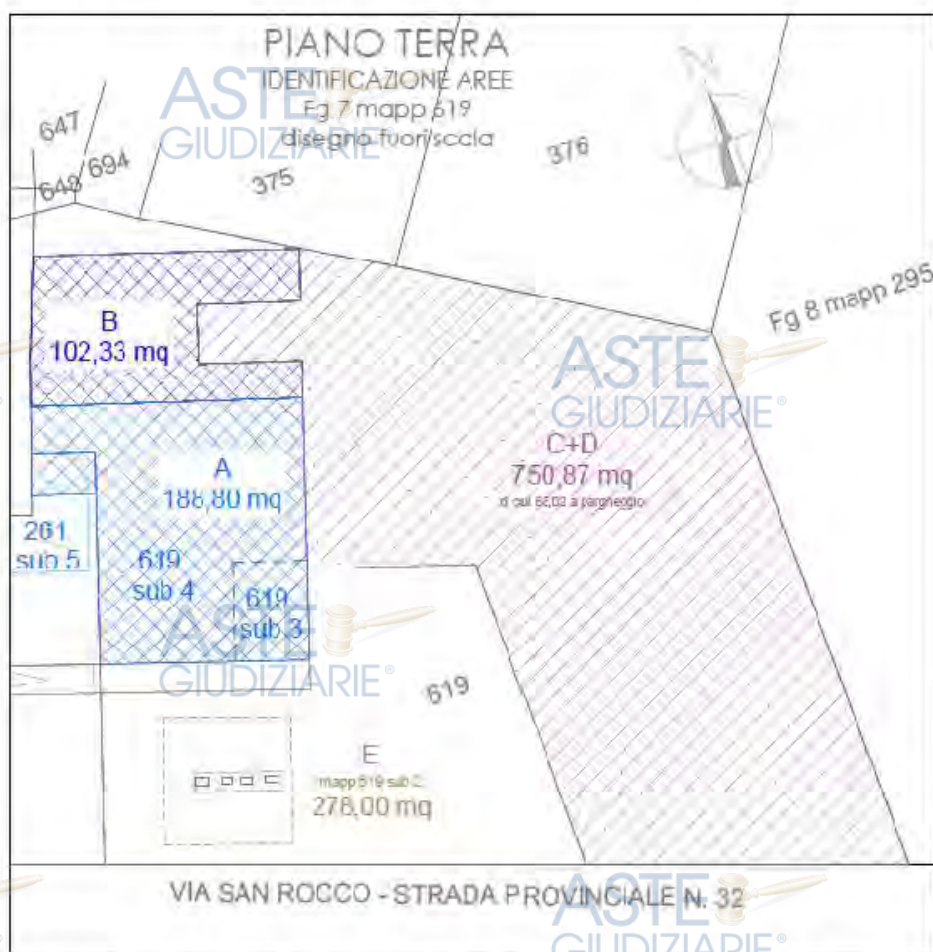
I tamponamenti perimetrali della facciata Sud – Sud Ovest hanno paramento esterno intonacato e tinteggiato, sulla restanti facciate la muratura è lavorata a faccia vista; i tramezzi di originaria formazione sono in muratura laterizia, mentre quelli di recente formazione sono in cartongesso e in pannelli modulari. Dalla via pubblica si accede all'area pertinenziale suddivisa in tre macro aree:

- a verde con alberi ad alto fusto su scarpata (allegato 2- fotogramma 1),
- a area parcheggio e quella di servizio dell'impianto di distributore dei carburanti (allegato 2 – fotogramma 1,4) con pavimentazione in asfalto
- a servizio esclusivo del laboratorio con pavimentazione in battuto di cemento (allegato 2 – fotogramma 6-8)

L'area pertinenziale esclusiva è accessibile tramite cancello con struttura in ferro e disegno semplice inserito all'interno di una recinzione anch'essa con struttura in ferro e rete metallica (allegato 2- fotogramma 5-6)

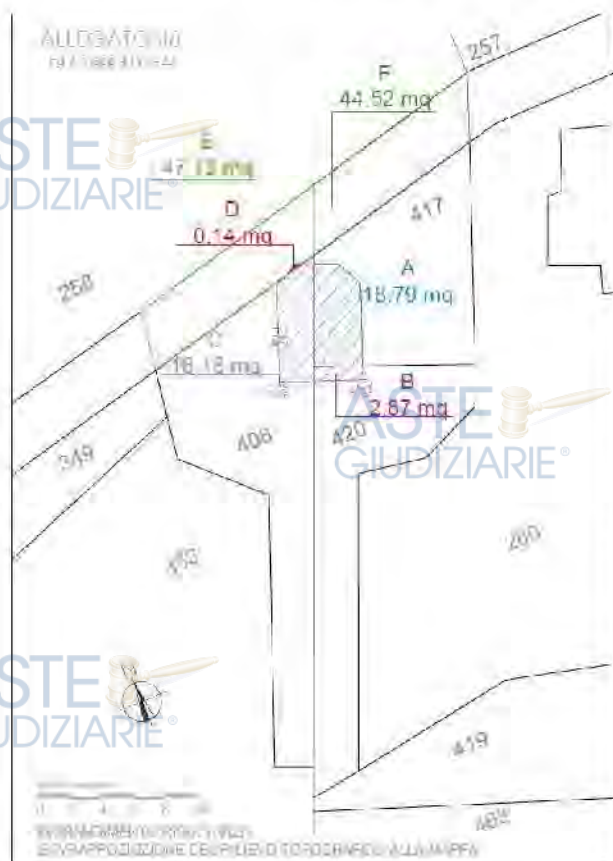
*Il signor \_\_\_\_\_ si e' riservato il passaggio pedonale e carraio sul mappale oggetto di vendita, foglio 7 numero 643 (fondo servente) a favore dei mappali distinti con il foglio 7 numeri 420 e 417 (fondo dominante) di sua proprietà, al fine di poter accedere alla strada pubblica, utilizzando la strada già attualmente esistente. (allegato 3 – fotogramma 1)*

I mappali 417 e 420 formano unico lotto con il mappale 406, di proprietà di terze persone, su cui tra il 1968 e il 1969, è stata edificata chiesetta di campagna, per il culto cattolico, consacrata e utilizzata dalla comunità in occasioni particolari come la festa di San Rocco

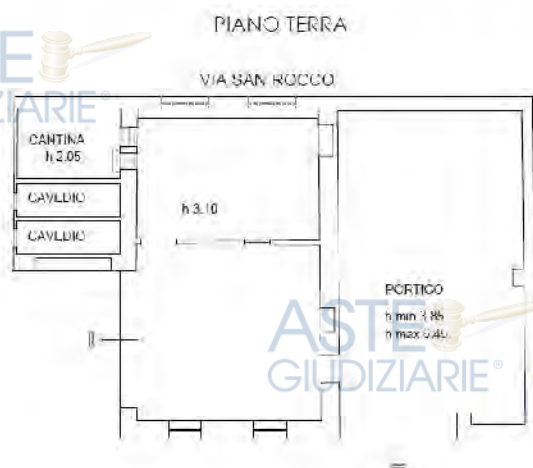
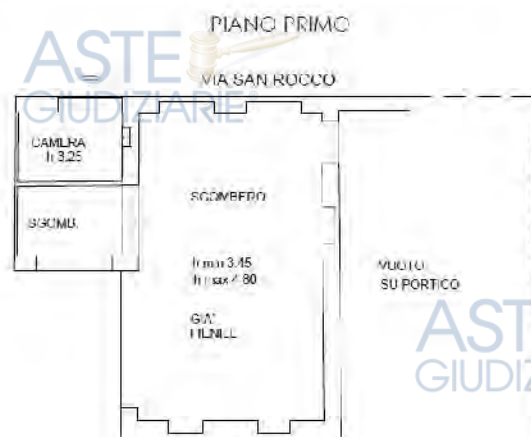
TETTOIA DA DEMOLIRE - MANTO E RIVESTIMENTO IN ETERMIT

Di fatto trattasi di rustico, a servizio delle unità abitative del lotto (fg 9 79 sub 3 e 4). Il rilievo dell'immobile è depositato agli atti alla Licenza di Costruire N. 16 del 22/03/1975 (allegato 81) in quanto si prevedeva il recupero totale della struttura. Il lavori non sono mai stati eseguiti. La difformità che si rileva è la presenza di tettoia a latere realizzata con struttura
