**TRIBUNALE ORDINARIO DI ASTI**  
**CANCELLERIA ESECUZIONI IMMOBILIARI**

**Esecuzione Immobiliare RGEI n° 192/2022**

**RELAZIONE DI**  
**CONSULENZA TECNICA D'UFFICIO**  
**DEFINITIVA**

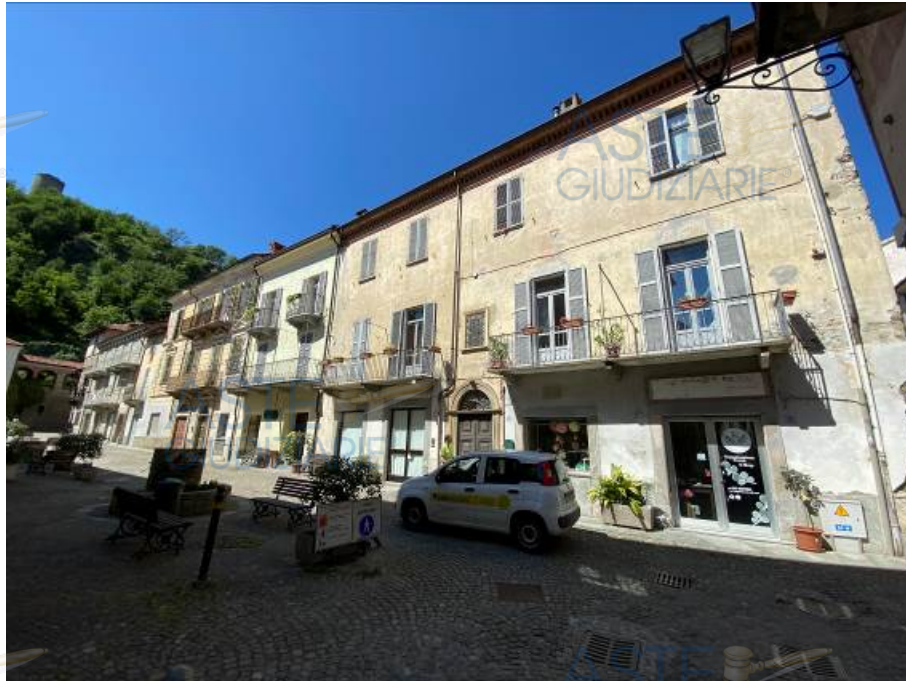
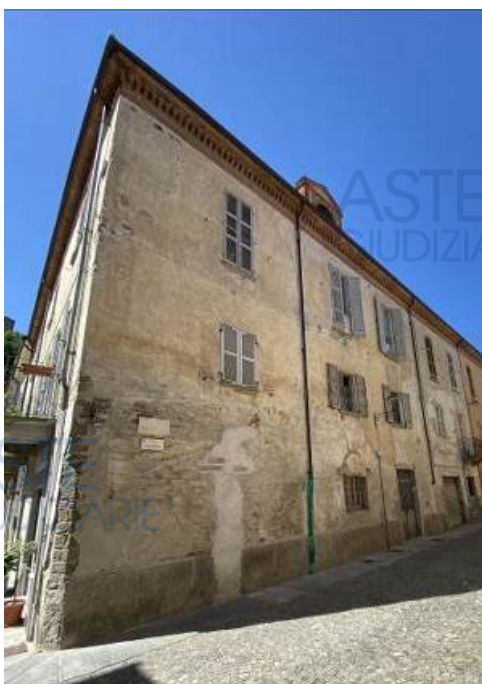
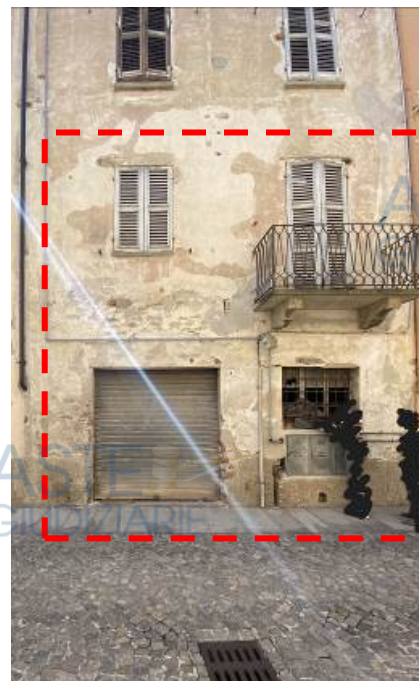
Il palazzo di cui fa parte l'immobile è una costruzione storica, probabilmente risalente all'Ottocento o anche prima, con una facciata che mostra evidenti segni del tempo. L'intonaco è fortemente deteriorato, con porzioni scrostate che rivelano il mattone sottostante, testimonianza del degrado causato dall'esposizione agli agenti atmosferici. Le finestre sono dotate di persiane in legno, alcune delle quali logorate, ma che conservano l'aspetto originario dell'edificio.

L'edificio si sviluppa su più piani, con il piano terra occupato da serrande metalliche che probabilmente corrispondono a vecchi locali commerciali o garage. Alcune di queste serrande e portoni sono in stato di degrado. Al primo piano si trovano balconi in ferro battuto, un elemento decorativo tipico dell'architettura italiana storica.

**In generale, l'immobile si presenta in condizioni manutentive pessime dal punto di vista igienico-sanitario, con la presenza di crepe visibili lungo i muri e gli architravi delle finestre.** Tutte le caratteristiche dell'immobile sono visivamente riscontrabili osservando la documentazione fotografica prodotta con **(L'ALLEGATO N°8)** e la consistenza, in termini di superficie e dimensioni, consultando gli elaborati grafici di rilievo prodotti con **(L'ALLEGATO N°9)**.

la caldaia è in disuso e deve essere completamente sostituita con una nuova ad alto rendimento energetico. I radiatori, in ghisa o acciaio, non sono dotati di valvole termostatiche né di contabilizzatori. I serramenti in legno, seppur a doppio vetro, non rispettano le attuali normative energetiche.
