**TRIBUNALE ORDINARIO DI ASTI  
CANCELLERIA ESECUZIONI IMMOBILIARI**

**Esecuzione Immobiliare RGEI n° 206/2022**

**RELAZIONE DI  
CONSULENZA TECNICA D'UFFICIO  
DEFINITIVA**

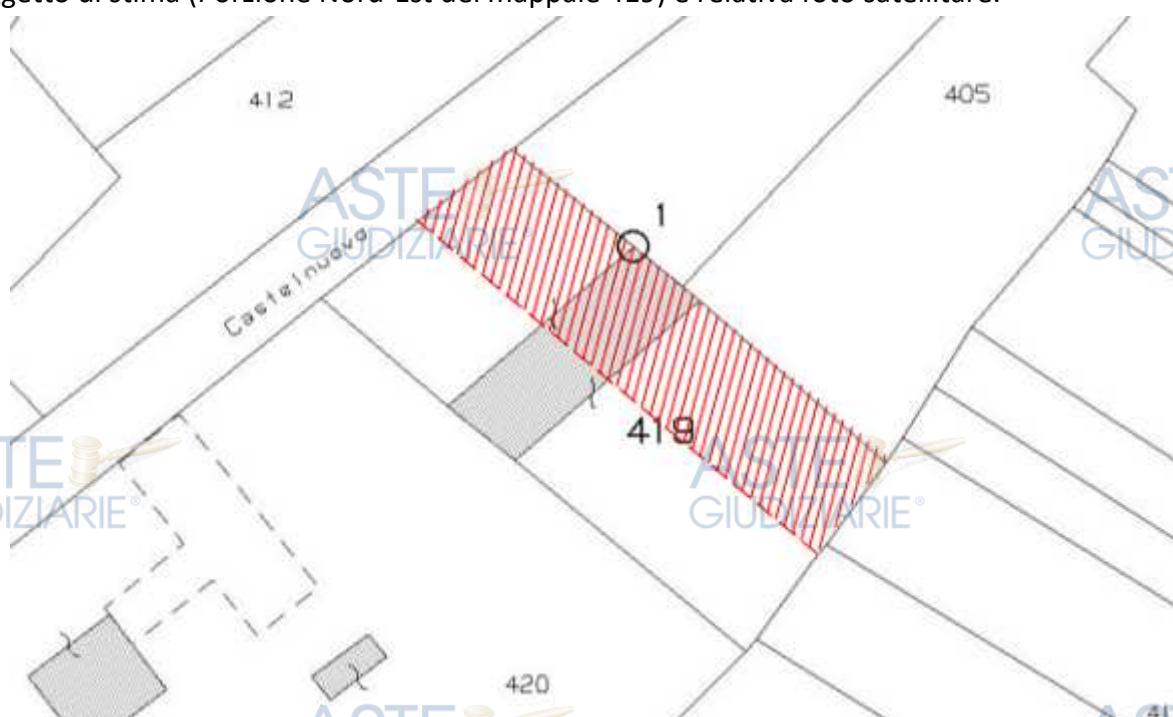
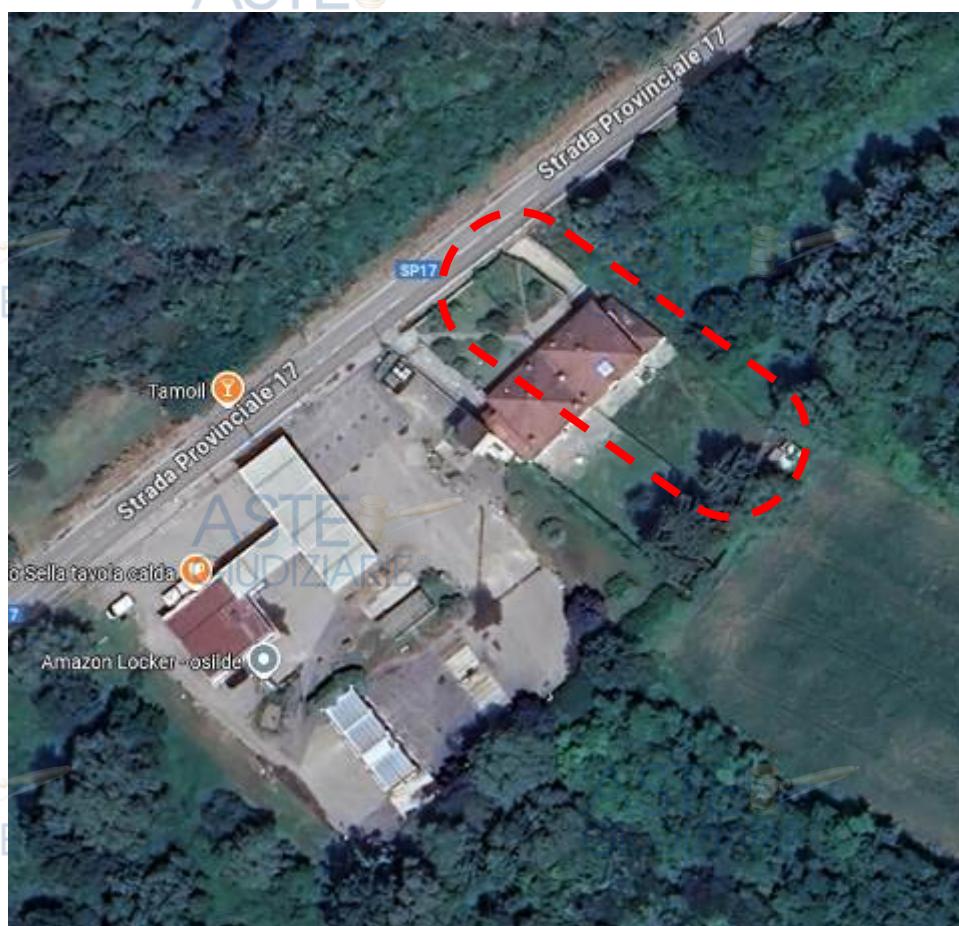
Di seguito si riporta l'estratto di mappa con evidenziato in rosso il mappale dell'immobile oggetto di stima (Porzione Nord-Est del mappale 419) e relativa foto satellitare.

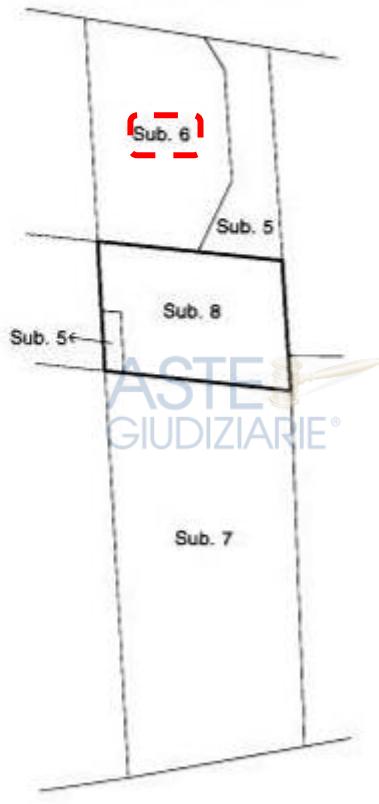
### ELABORATO PLANIMETRICO

Di seguito si allega l'elaborato planimetrico attualmente reperito presso l'Agenzia delle Entrate, e l'elenco immobili dal quale risultano evidenziati in rosso gli immobili costituenti la porzione di mappale 419 oggetto di stima (**Presentazione del 17/07/1999**).

Sub. 4 = Alloggio (P.T.)  
 Sub. 8 = Alloggio (P.R.)  
 Sub. 5 = B.C.N.C. (C.T. e rampa d'accesso) ai sub. 4 e 8  
 Sub. 6 = B.C.C. ai sub 4 e 8 - AREA URBANA  
 Sub. 7 = B.C.C. " " " "

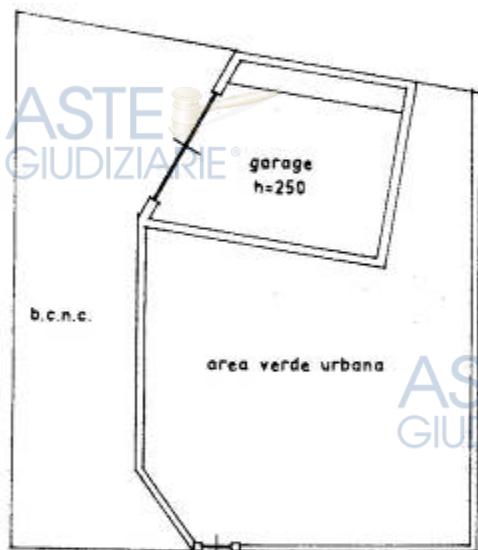
Planimetria di u.i.u. in Comune di Cerreto D'asti

Di seguito si riportano le planimetrie catastali storiche reperite agli atti degli immobili oggetto di stima pignorati sub. 4-6 come da acquisto dei debitori nel 2003, precedenti alla variazione di aggiornamento eseguita dal CTU. (**ALLEGATO N°7**)

Sezione:  
Foglio: 5  
Particella: 419  
Subalbero: 6

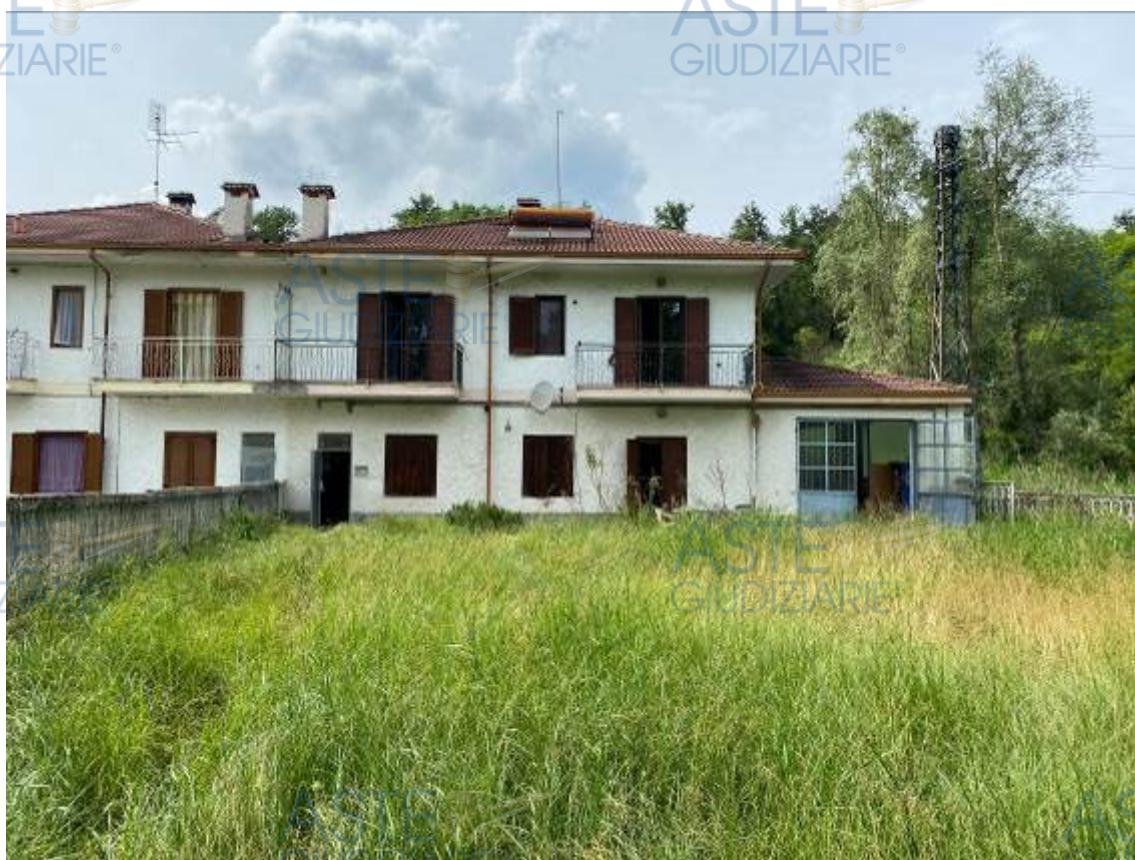
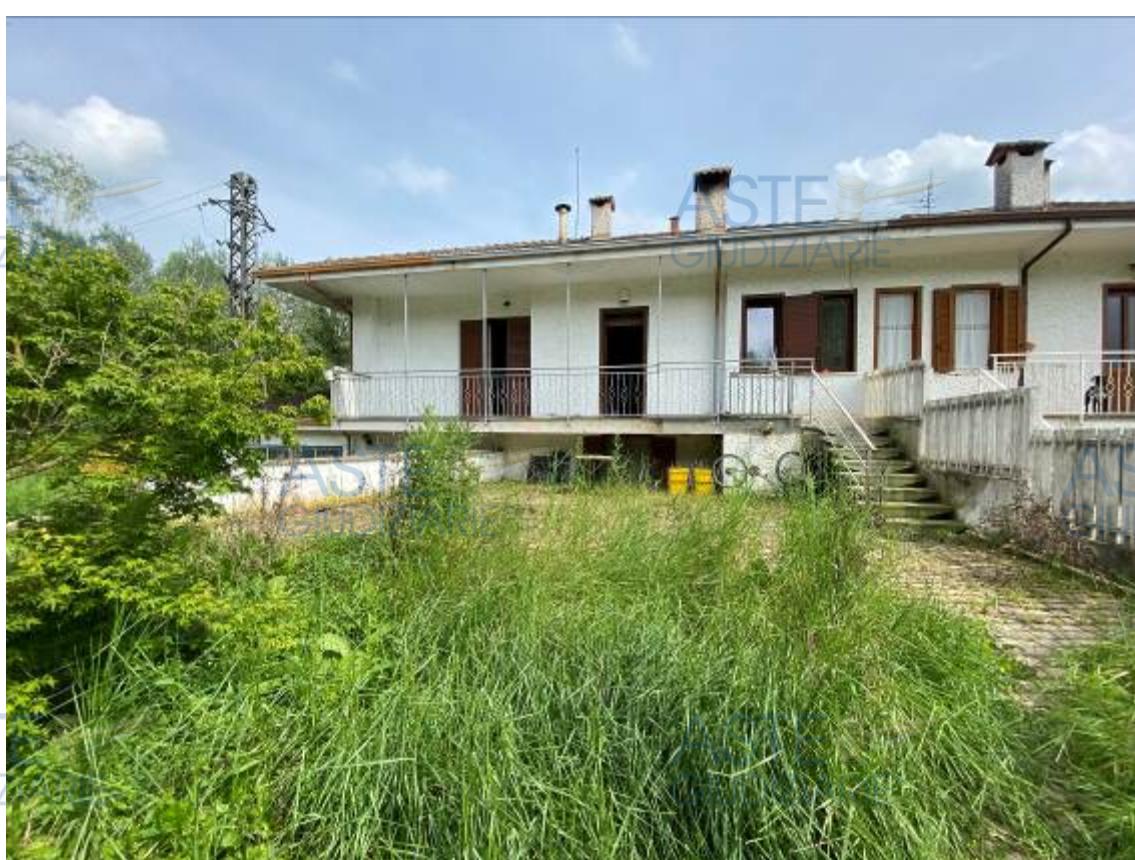
L'edificio è realizzato in muratura tradizionale, con struttura portante in cemento armato e copertura a falde rivestita con tegole in cemento. La facciata, intonacata di colore bianco, presenta segni di deterioramento, in particolare nelle aree inferiori delle grondaie e negli angoli esposti. I balconi sono rifiniti con ringhiere in ferro battuto e alcuni serramenti esterni in legno necessitano di manutenzione.

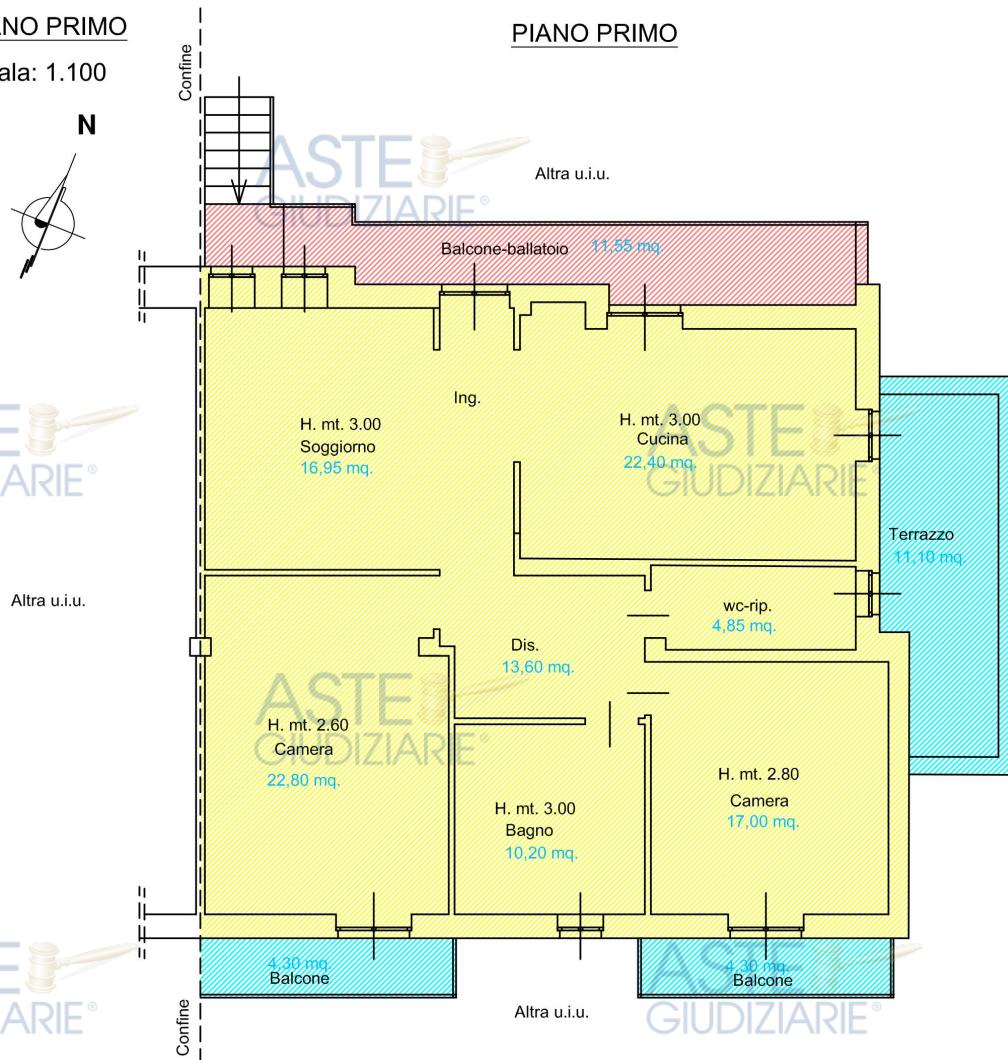
PIANO PRIMO

L'unità abitativa al primo piano è composta da due camere, un soggiorno/cucina living, un doppio servizio igienico (di cui uno adibito a ripostiglio e privo di sanitari), balconi e un ballatoio fronte strada. Sul retro sono presenti due balconi scoperti e un balcone più ampio sul lato corto. L'accesso avviene tramite un portoncino in legno non blindato che conduce direttamente al soggiorno. Il bagno principale, dotato di wc, bidet, lavabo, vasca e doccia, presenta segni di umidità sul soffitto a causa di ponti termici. Gli impianti non sono dotati delle relative dichiarazioni di conformità.

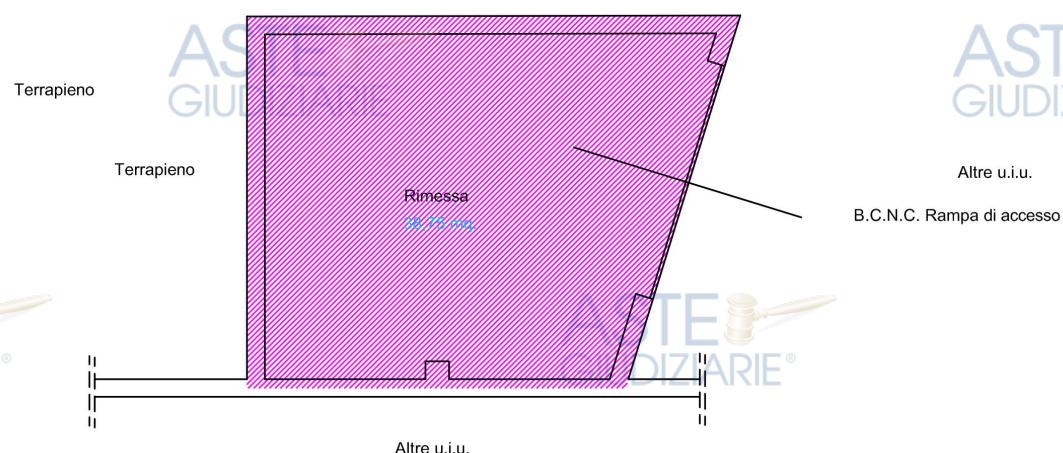
## PIANO SEMINTERRATO

Un locale destinato a box auto è situato sottostante all'area privata fronte strada. Questo spazio è completamente interrato, a eccezione dell'ingresso posto lungo la rampa comune. Sebbene non siano stati riscontrati problemi strutturali evidenti, sono presenti segni di umidità. L'immobile dispone di un'area esterna fronte strada, in parte pavimentata e in parte lasciata a giardino, attualmente incolta con erba alta. L'area è delimitata da muretti in cemento e balaustre decorative tipiche degli anni '80.

Situazione al 29/05/2024 - U.i.u. Comune di Cerreto d'Asti (AT)  
Eq. 5 mappale 419 sub. 6

H. mt. 2.37

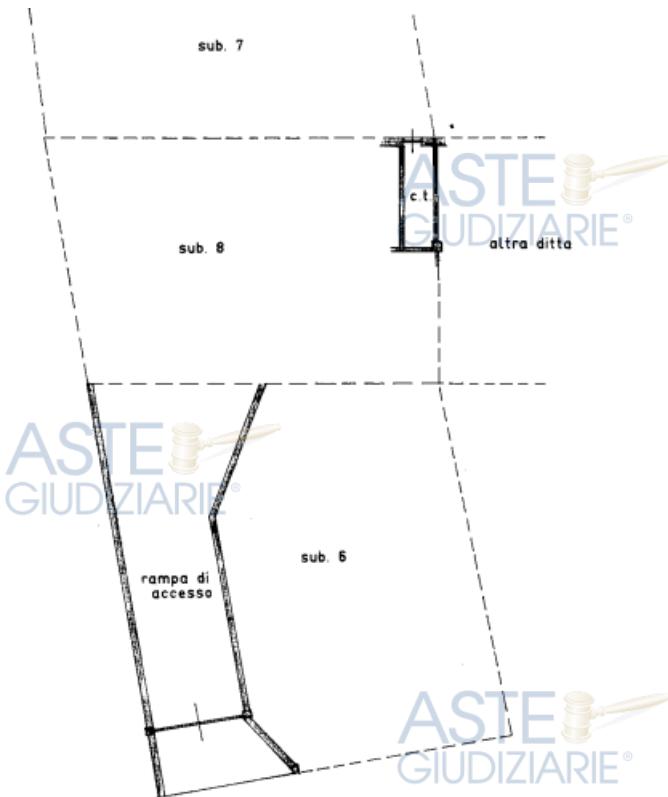
Si evidenzia che dagli accertamenti ipocatastali, risulta presente un'ulteriore unità immobiliare, identificata al **NCEU al Foglio 5, mappale 419, sub. 5**, come **BENE COMUNE NON CENSIBILE**.

Questa unità è costituita esclusivamente dal locale centrale termica e dalla rampa di accesso comuni ai sub. 4 e 8, ed è stata registrata con VARIAZIONE in data 17/07/1999 (n. D01524.1/1999). Tale unità è priva di intestazione catastale e rendita, come previsto dalla normativa catastale. Si precisa, inoltre, che, diversamente da quanto consueto, oltre all'elaborato planimetrico che indica tale immobile, è disponibile anche la planimetria catastale richiesta in data 02/10/2024 (n. T139714) di cui per miglior comprensione si allega di seguito:

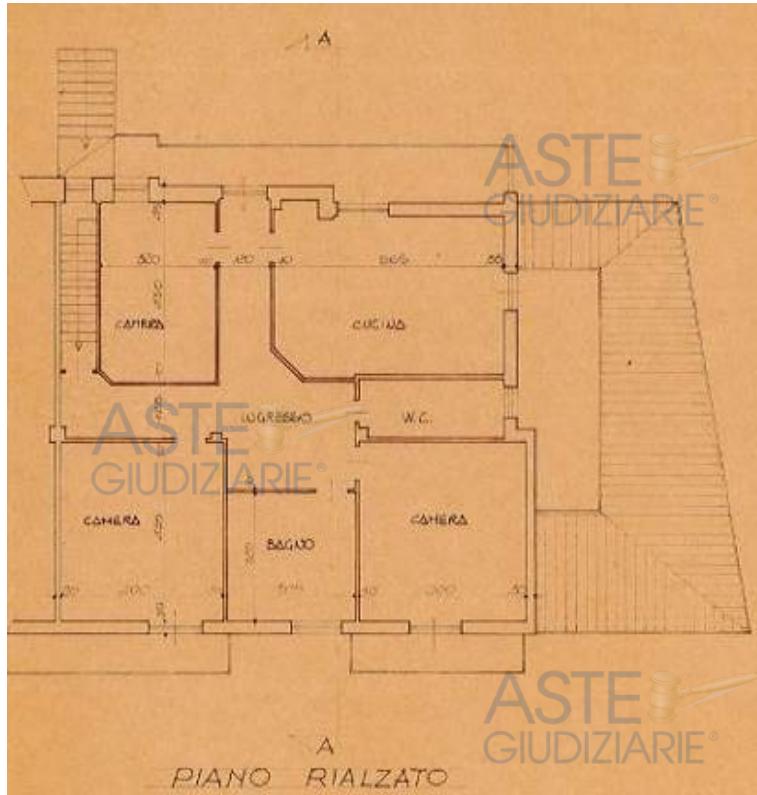
A. Immobile al piano primo identificato al Foglio 5 Particella 419 sub. 4

Nello specifico, si riscontrano difformità edilizie rispetto alla situazione rilevata, così come rappresentata nell'elaborato grafico (Tavola unica del 27/10/1990) allegato alla Concessione edilizia n. 30 del 07/01/1992, e nell'elaborato grafico (Tavola unica del 23/02/1999) allegato alla DIA n. 317 del 23/02/1999. Tralasciando le eventuali imprecisioni grafiche e tenendo conto delle tolleranze costruttive, le difformità rilevate sono sinteticamente elencate di seguito:

- A.1) Discrepanza delle misure interne tra quanto rappresentato nella situazione di progetto allegata alla Concessione Edilizia n. 30/1992 e la situazione di rilievo della DIA n. 317/1999. Poiché la DIA, essendo un'autocertificazione del tecnico progettista, non può essere

considerata come riferimento finale per la verifica delle difformità edilizie, la situazione di partenza deve essere quella relativa alla Concessione Edilizia, in quanto costituisce l'ultima autorizzazione ufficiale rilasciata dal Comune. Tale criterio è conforme a quanto stabilito dall'art. 9-bis del DPR 380/2001, che individua l'ultimo atto rilasciato o assentito come riferimento per la verifica della conformità edilizia e urbanistica, purché l'amministrazione competente, al momento del rilascio del medesimo, abbia verificato la legittimità dei titoli pgressi relativi all'unità immobiliare oggetto di intervento.

- **A.2) Diversa distribuzione degli spazi interni**, Le difformità riscontrate, costituenti in parte in elementi strutturali, riguardano la chiusura della scala di collegamento al piano inferiore mediante solaio, nella differente metratura e dimensionamento di tutti i locali interni, con interventi di demolizione e realizzazione di nuove tramezzature. Nello specifico, è stato eliminato il locale ripostiglio mediante la demolizione della tramezza che lo separava dal precedente locale camera, oltre alla demolizione di una parte significativa della tramezza dell'ingresso, creando così un unico ampio locale destinato a soggiorno-cucina living. Inoltre, è stata demolita la tramezza divisoria della camera da letto posta a sud/ovest, ampliando la superficie della stessa e recuperando lo spazio dal disimpegno.

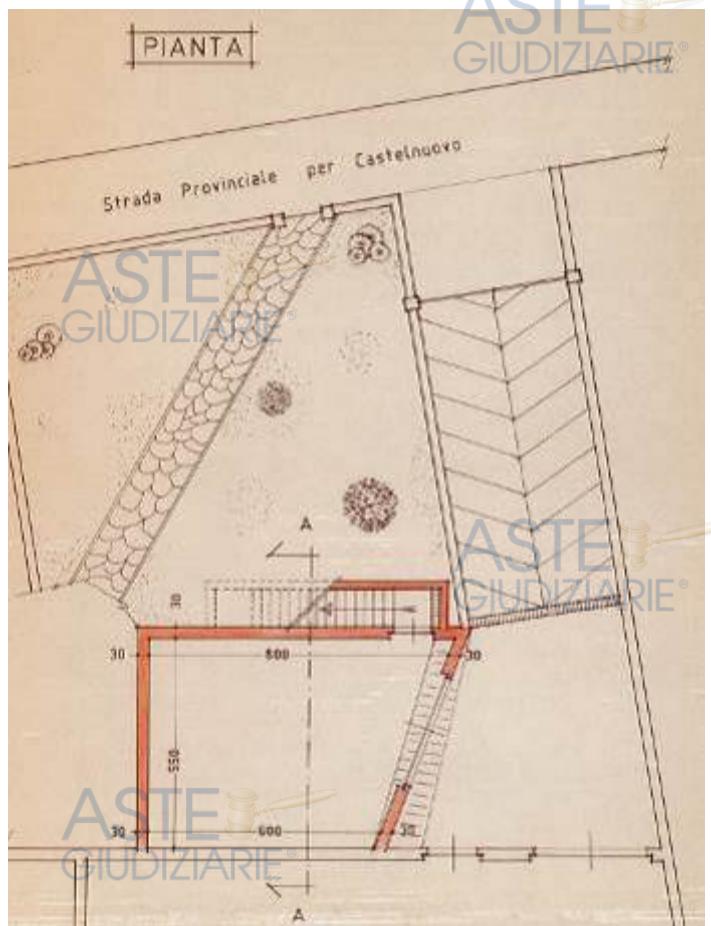
#### **B. Immobile al piano interrato identificato al Foglio 5 Particella 419 sub. 6**

Nello specifico, si riscontrano difformità edilizie rispetto alla situazione rilevata, così come rappresentata nell'**elaborato grafico (Tavola unica del 02/1999) allegato alla DIA n. 317 del 23/02/1999**. Tralasciando le eventuali imprecisioni grafiche e tenendo conto delle tolleranze costruttive, le difformità rilevate sono sinteticamente elencate di seguito:

- **B.1) Le difformità riscontrate, che riguardano in parte elementi strutturali, sono relative al diverso dimensionamento della superficie coperta e della superficie utile.** In particolare, si evidenzia la mancata realizzazione dell'apertura di accesso alla scala esterna e della stessa scala, oltre al diverso dimensionamento dell'intero locale autorimessa. L'altezza libera interna riscontrata è risultata pari a 2,40 metri, invece di 2,50 metri come indicato nella rappresentazione grafica di progetto.
- **B.2) Diversa realizzazione della recinzione delimitante il lotto e posizionamento del cancelletto pedonale di accesso alla proprietà che discorda anche rispetto alla Concessione edilizia n. 21 del 30/01/1980.**
