TRIBUNALE DI ASTI  
CANCELLERIA ESECUZIONI IMMOBILIARI

ESECUZIONE IMMOBILIARE N. 214/2019 R.G.E

C.T.U: Arch. Alessandra BODDA

RELAZIONE TECNICA DI STIMA

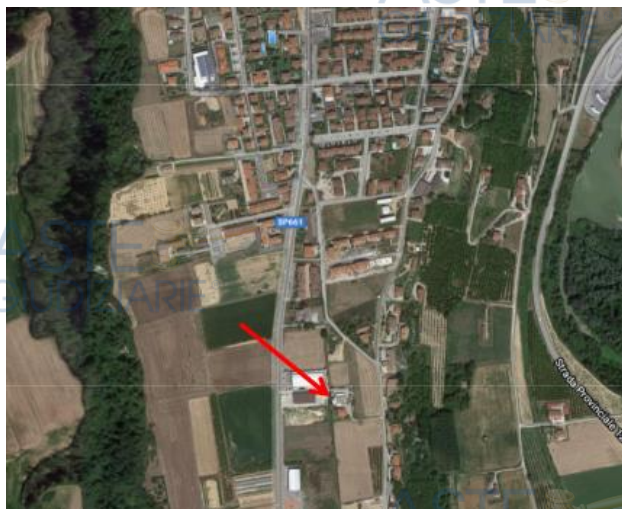
Foto 1: Vista aerea con individuazione degli immobili con freccia rossa

Si accede all'immobile dalla Strada del Corno percorrendo una strada sterrata (evidenziata nella foto a seguire con freccia blu), che dalla strada comunale arriva al cancello della particella 313.

Tale strada sterrata vicinale attraversa le adiacenti particelle del medesimo Foglio 65 secondo le attuali servitù di passaggio come riportato negli atti di provenienza.

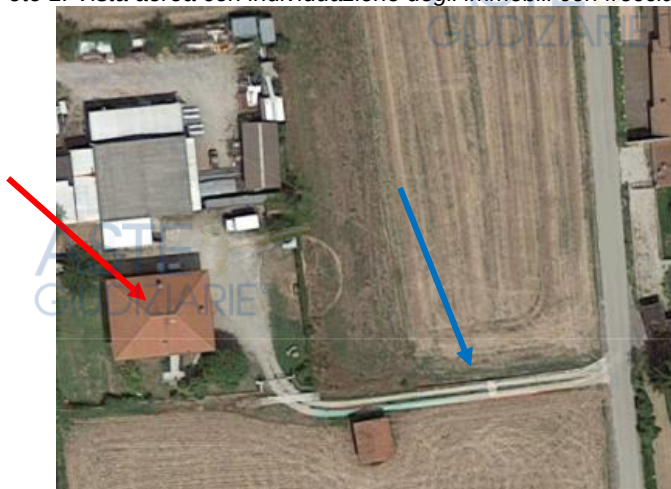
Individuazione della strada di accesso sterrata con freccia blu
