**TRIBUNALE DI ASTI
CANCELLERIA ESECUZIONI IMMOBILIARI**

ESECUZIONE IMMOBILIARE N. 245/2019 R.G.E

C.T.U: Arch. Alessandra BODDA

RELAZIONE TECNICA DI STIMA

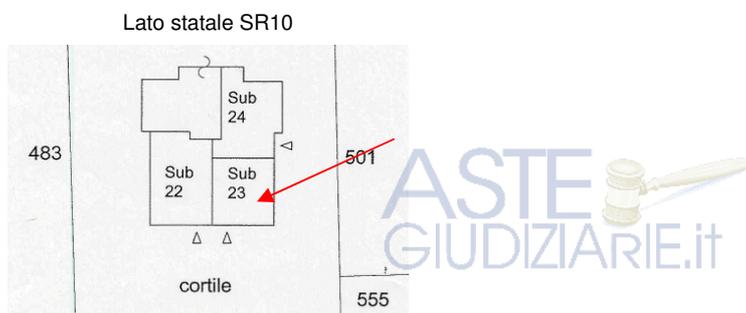
Foto 8 : Collocazione sub.23

Trattasi di magazzino situato al piano seminterrato del condominio "Case Bruciate", sul lato sud-est. Si accede al magazzino con portone a battente situato sul fronte posteriore del condominio verso cortile posteriore.

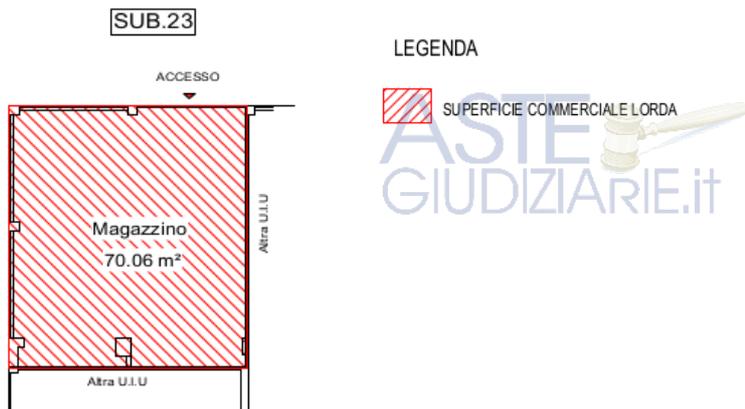
Foto 9 : Calcolo della superficie commerciale (Vedere per la tavola in scala reale l'Allegato A Tav_07)

La superficie commerciale del magazzino è pari a 70 metri quadrati.

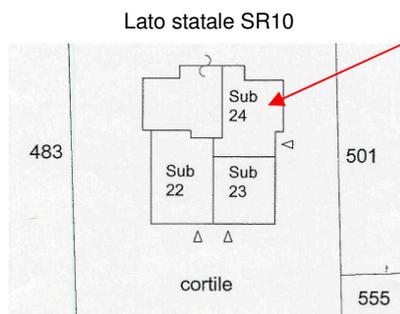
Foto 10 : Collocazione sub.24

Trattasi di magazzino situato al piano seminterrato del condominio "Case Bruciate" sul lato nord-est.

Si accede al magazzino con portone a battente sul fronte laterale del condominio, sul lato della rampa che scende verso il cortile posteriore.

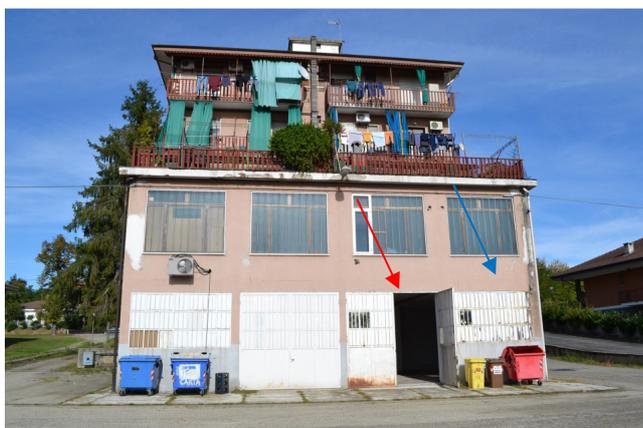
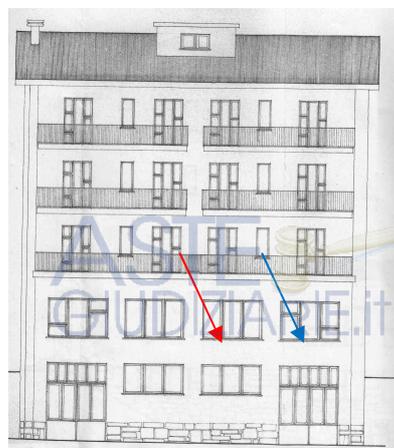
Foto 14 : Confronto tra stato di fatto ed Estratto di Licenza Edilizia n.341/1971

Stante quanto precede, le suddette difformità sono regolarizzabili con la presentazione di una SCIA in sanatoria che prevede il pagamento al Comune di 200 euro di diritti di segreteria e 1.032 euro di sanzione amministrativa per la tipologia delle difformità riscontrate, come da colloquio con il responsabile dell'Ufficio Tecnico del Comune di Villafranca.

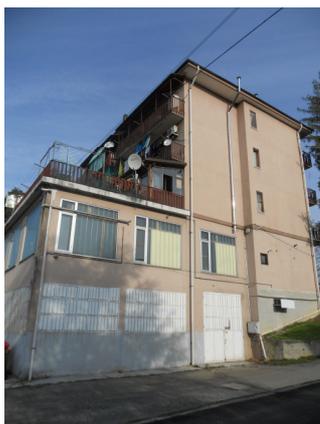
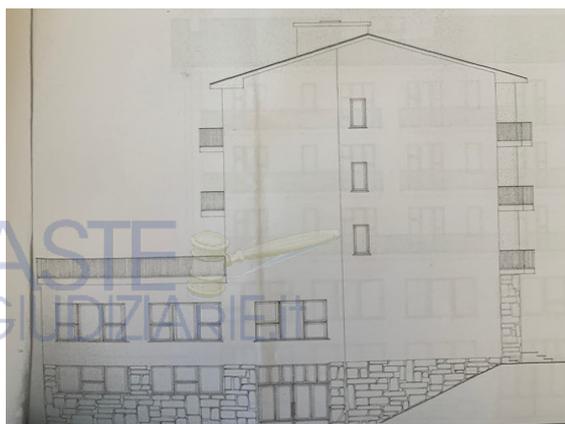
Foto 15 : Confronto tra stato di fatto ed Estratto di Licenza Edilizia n.341/1971

Stante quanto precede le suddette difformità sono regolarizzabili con la presentazione di una SCIA in sanatoria che prevede il pagamento di 200 euro di diritti di segreteria e 1.032 euro di sanzione amministrativa per la tipologia delle difformità riscontrate, come da colloquio con il responsabile dell'Ufficio Tecnico del Comune di Villafranca.

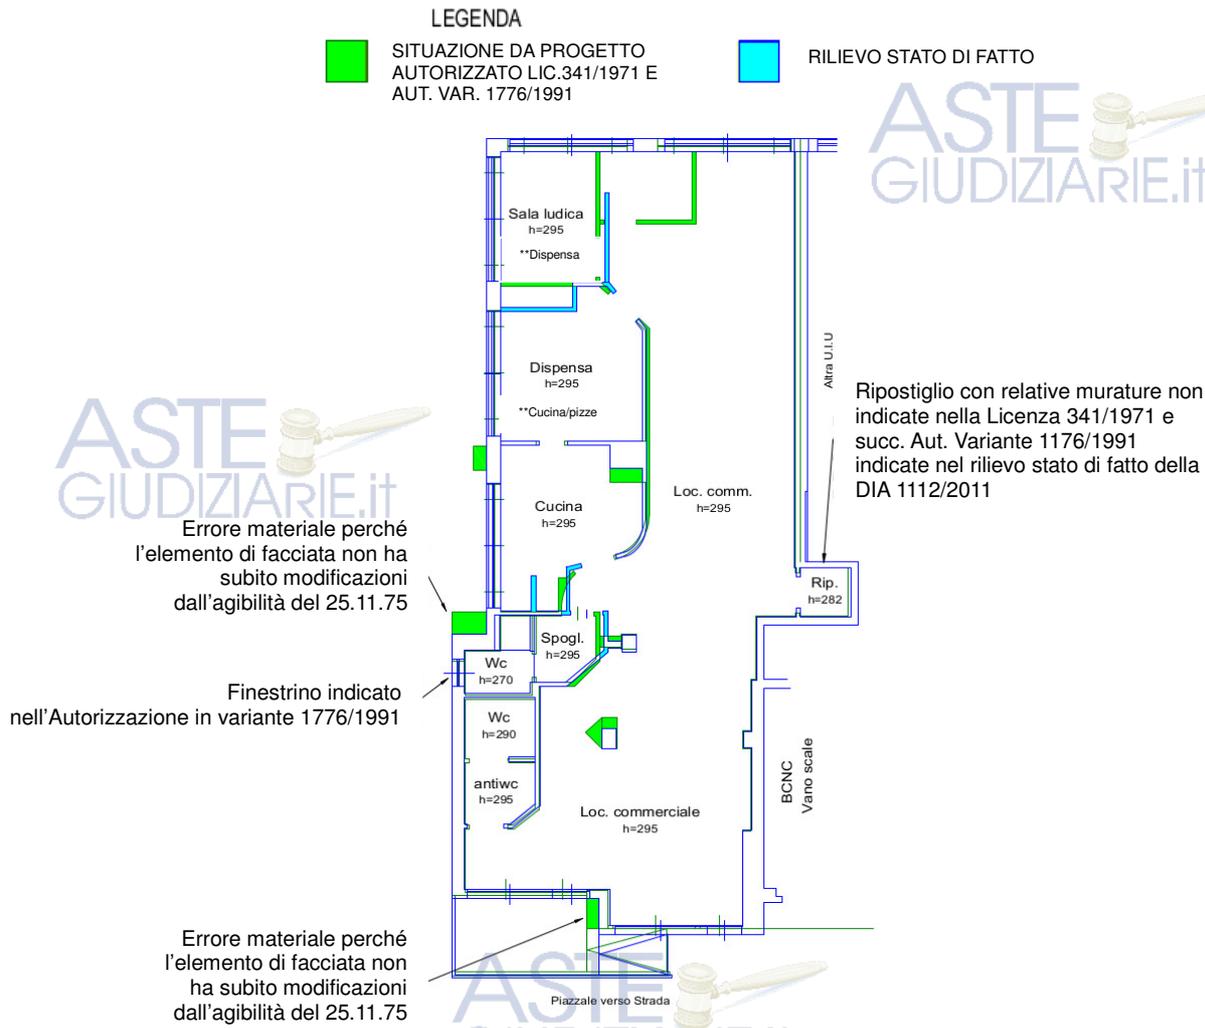
Foto 16: Confronto fra planimetrie rilievo/autorizzato

Stante quanto precede, tutte le sopradescritte difformità sono regolarizzabili, come verificato con il responsabile dell'Ufficio Tecnico del Comune di Villafranca, con la presentazione di una SCIA in sanatoria, che prevede il pagamento al Comune di 200 euro di diritti di segreteria e 1.032 euro di sanzione amministrativa per la tipologia delle difformità riscontrate,.

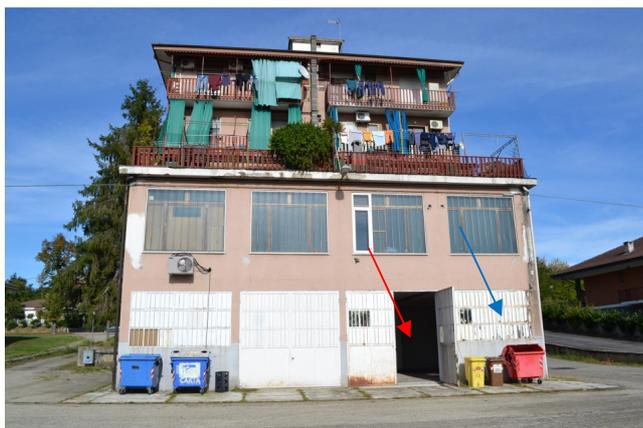
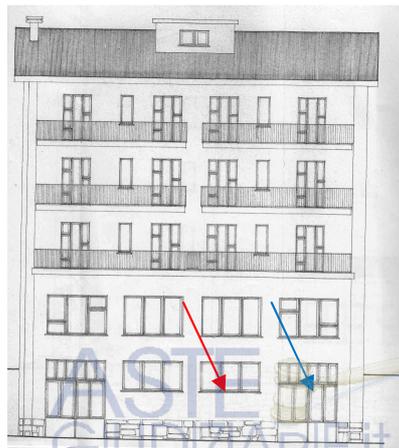
Foto 17 : Confronto tra stato di fatto ed Estratto di Licenza Edilizia n.341/1971 (inversione di portone e finestra)

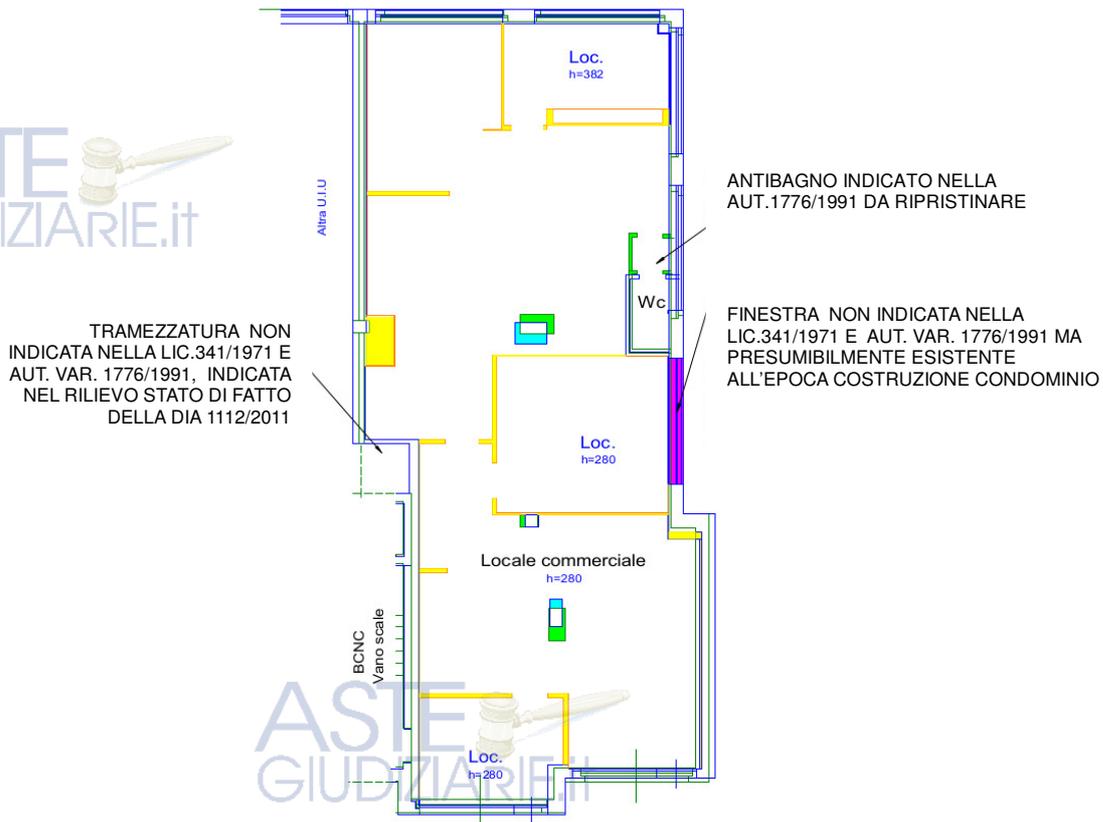
Foto 20: Confronto fra planimetrie rilievo/autorizzato

Stante quanto precede, tutte le sopradescritte difformità sono regolarizzabili con la presentazione di una SCIA in sanatoria che prevede il pagamento al comune di 200 euro di diritti di segreteria e 1.032 euro di sanzione amministrativa per la tipologia delle difformità riscontrate, come verificato con il responsabile dell'Ufficio Tecnico del Comune di Villafranca.

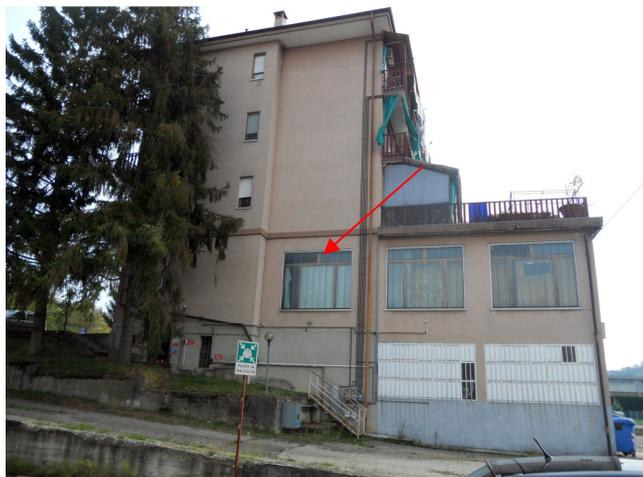
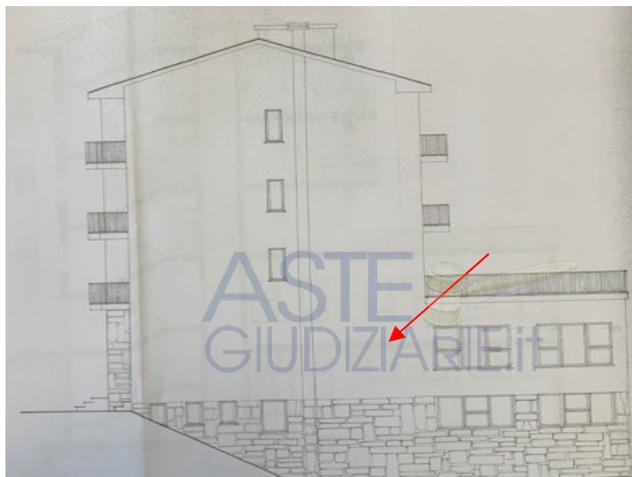
Foto 21 : Confronto tra stato di fatto ed Estratto di Licenza Edilizia n.341/1971 con finestra mancante

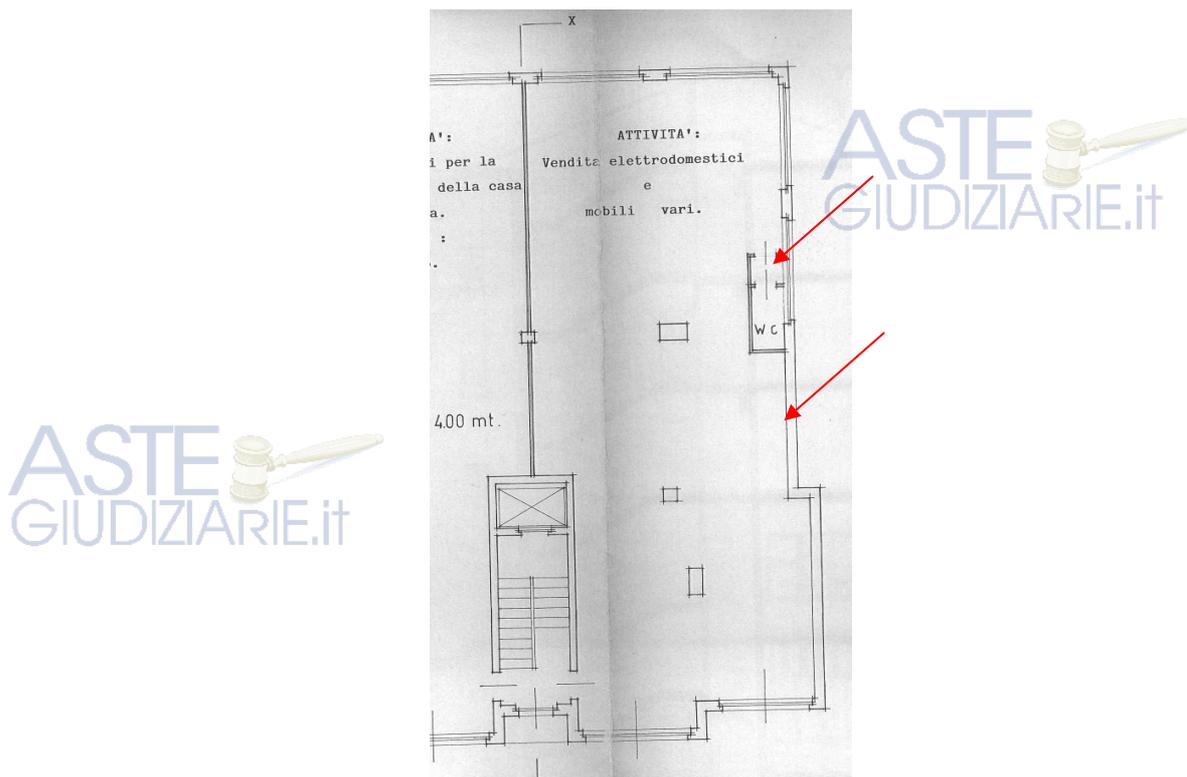
Foto 22 : Estratto di Licenza Edilizia n.341/1971 con individuazione dell'antibagno e finestra mancante

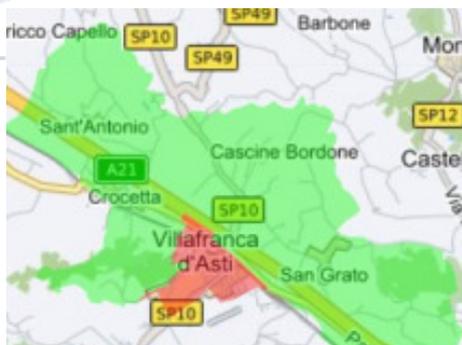
Foto 23: Estratto planimetria Osservatorio Immobiliare O.M.I

- per negozi in buono stato, un valore minimo di 337,84 euro/mq ed un valore massimo di 431,79 euro/mq, con un valore medio di 384,82 euro/mq.
