TRIBUNALE DI ASTI

**RELAZIONE ESTIMATIVA DI
CONSULENZA TECNICA D'UFFICIO**

Procedimento n° 26/2023 RGE

I beni oggetto del presente procedimento sono siti nel Comune di Carmagnola (TO), località Cascina Storiacca, già Strada Cervirola, ora via Savarino n° 11.

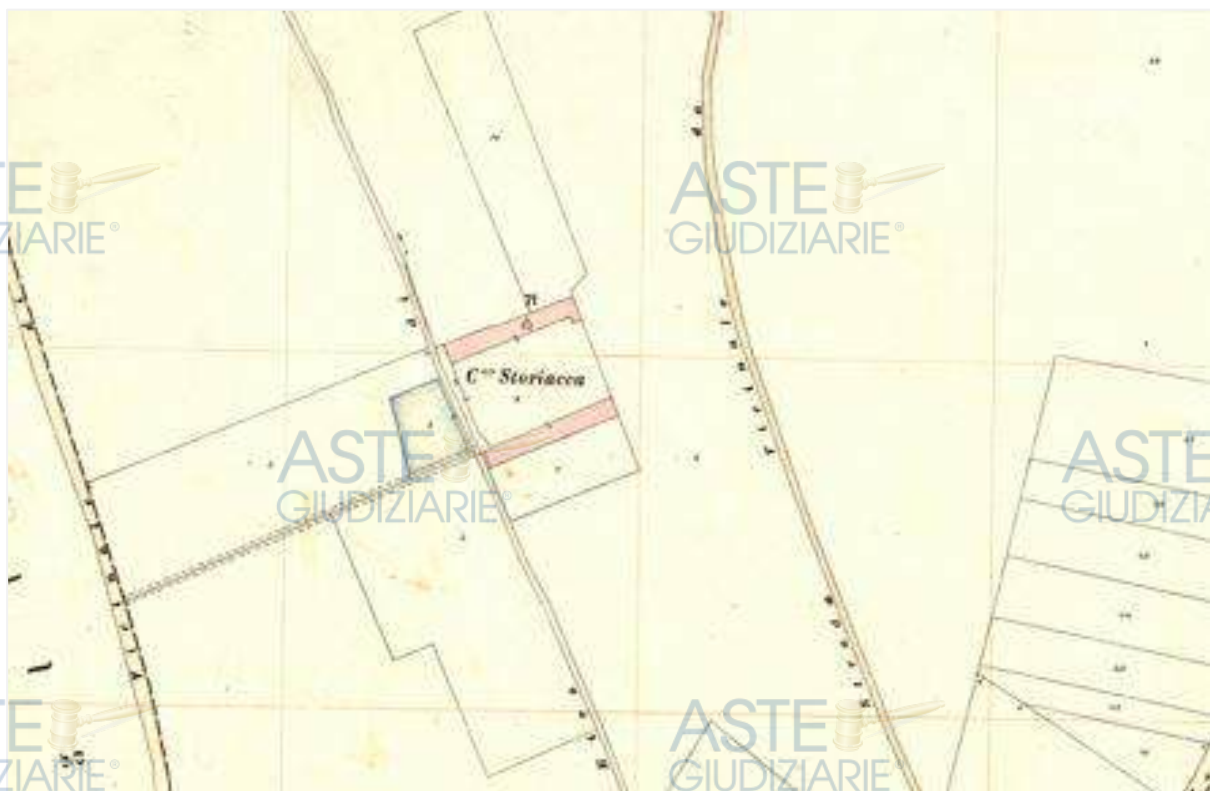
Stralcio della mappa di primo impianto del foglio 87 del Comune di Carmagnola in cui la Cascina Storiacca risulta indicata con il colore rosa (cfr. all. 04.10)

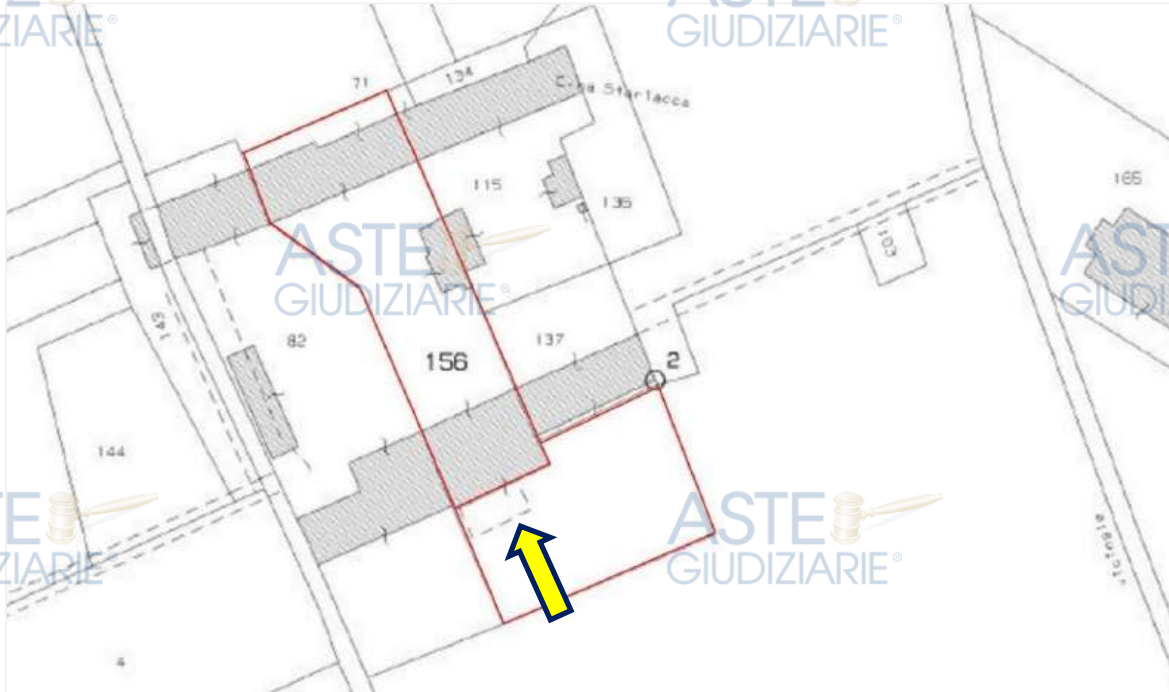
totalmente crollato) dell'originaria tettoia, nella posizione indicata dalla freccia di colore giallo nelle immagini che seguono.

Tenuto conto di quanto sopra esposto, si ritiene che il mappale 156 su cui insistono gli immobili oggetto di pignoramento risulti sostanzialmente intercluso, in quanto non accessibile dalla via Savarino e raggiungibile unicamente attraversando una porzione di area sterrata, in parte appartenente ad altra proprietà, motivo per cui si ritiene necessaria la costituzione di una servitù di passaggio con ingresso quantomeno da uno dei due citati cancelli posti ad est e ovest.

In alto: estratto di mappa attuale, in cui il contorno di colore rosso evidenzia il mappale 156 di interesse su cui insistono gli immobili oggetto di pignoramento

In basso: sovrapposizione tra la vista satellitare estratta da Google Earth e l'odierna mappa del Catasto Terreni

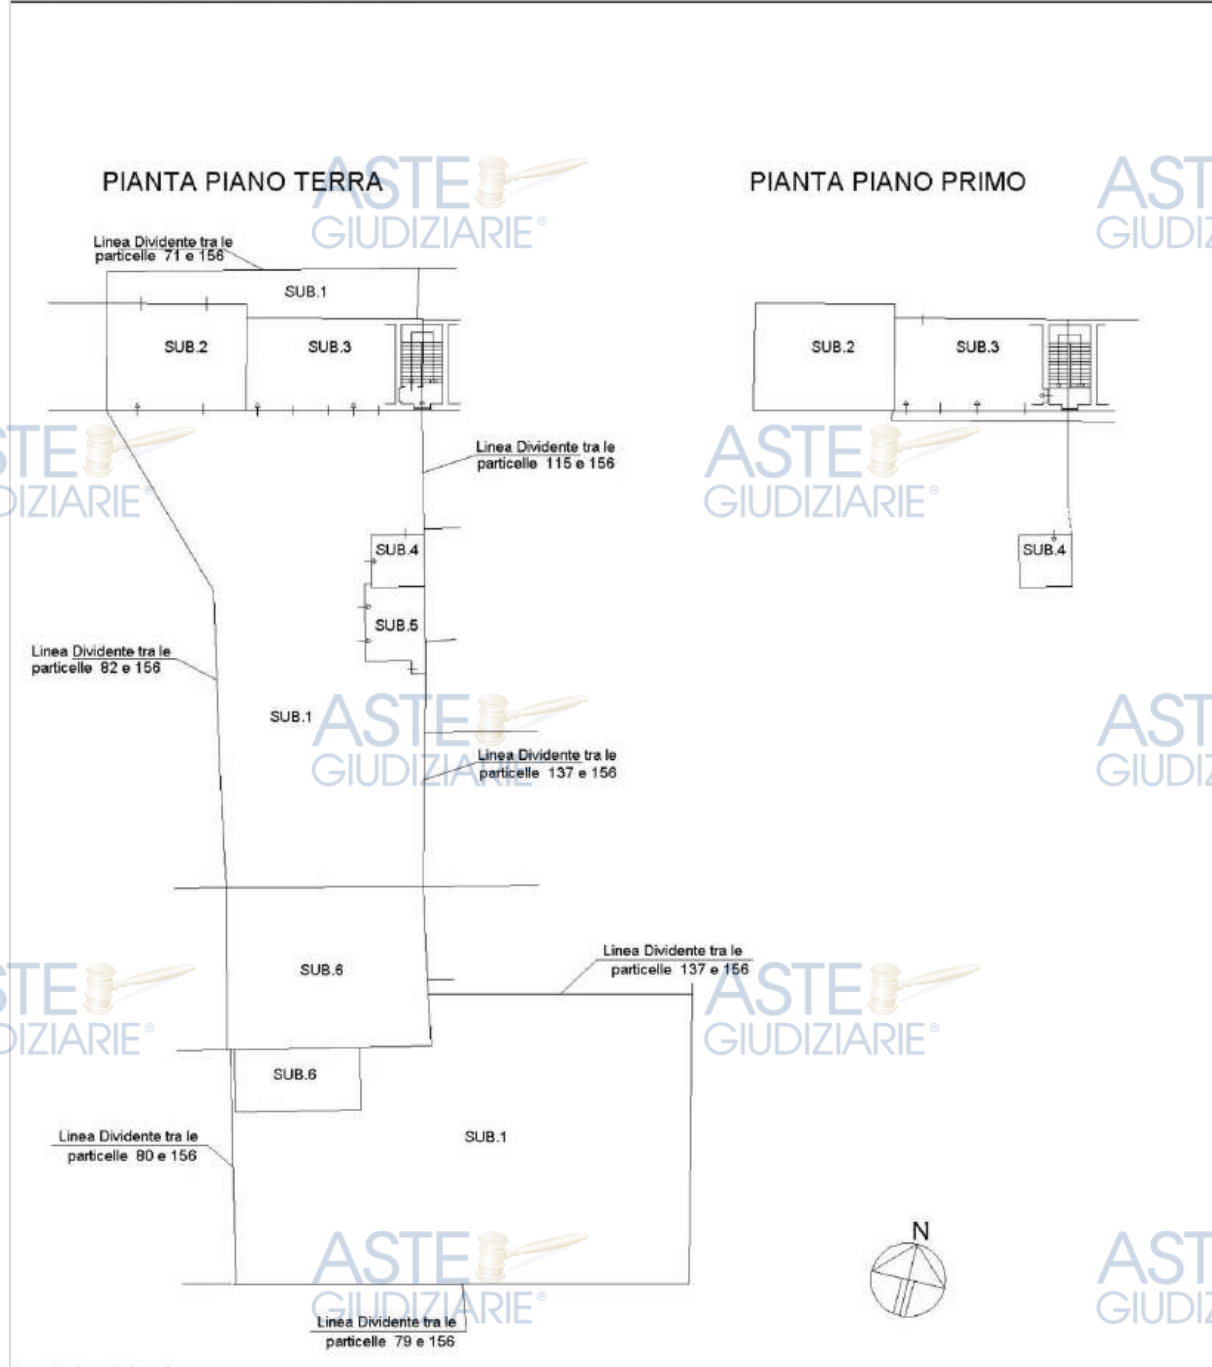
Comune di Carmagnola	Protocollo n. TO0168860 del 18/04/2006
Sezione: Foglio: 87 Particella: 156	Tipo Mappale n. 380686 del 17/09/2005
Dimostrazione grafica dei subalterni	Scala 1 : 500

Stralcio dell'elaborato planimetrico

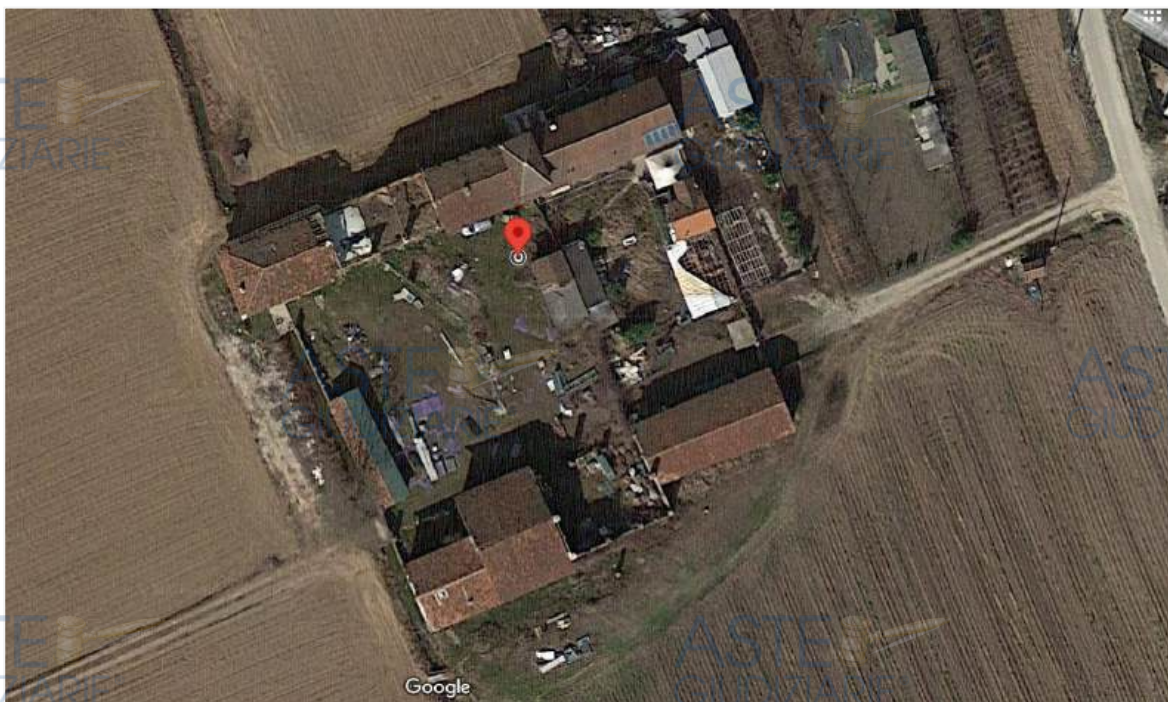
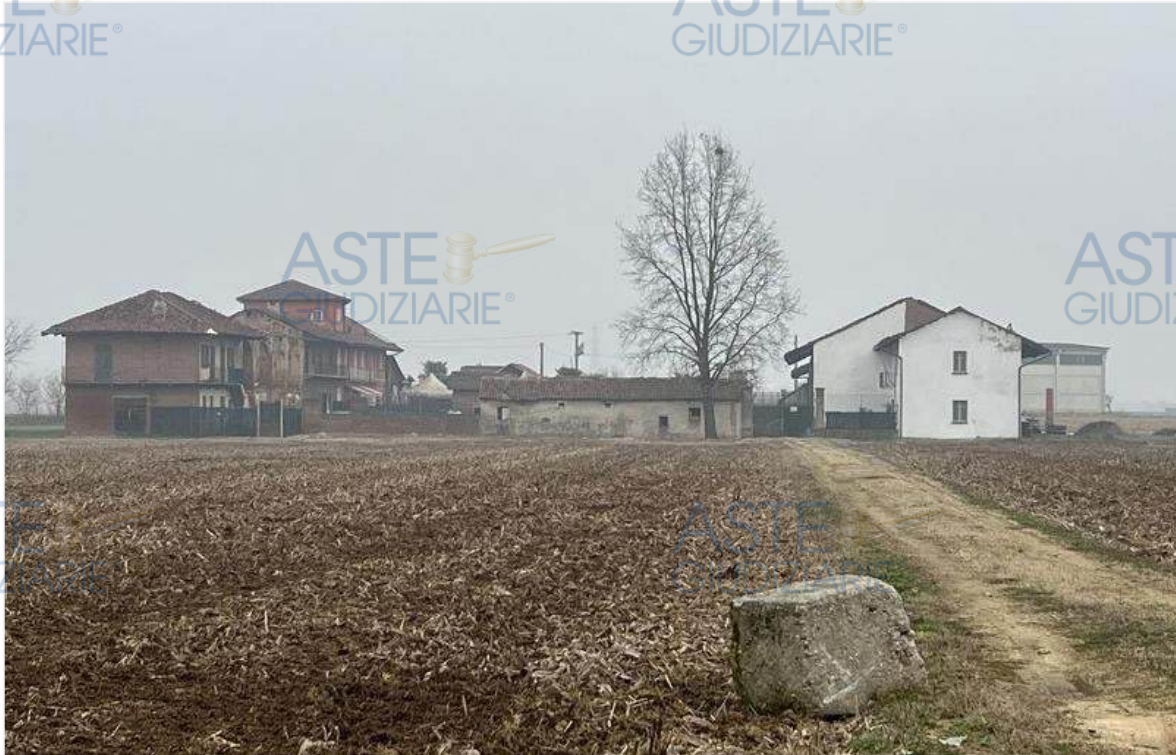
In alto: vista dalla via Savarino ad ovest, che conduce all'antica Cascina Storiacca

In basso: vista del cancello di ingresso lato ovest in corrispondenza del civico numero 11, che risulta chiuso e facente parte della recinzione dei fabbricati (di proprietà della società esecutata ma non oggetto di pignoramento) adiacenti a quelli oggetto di pignoramento

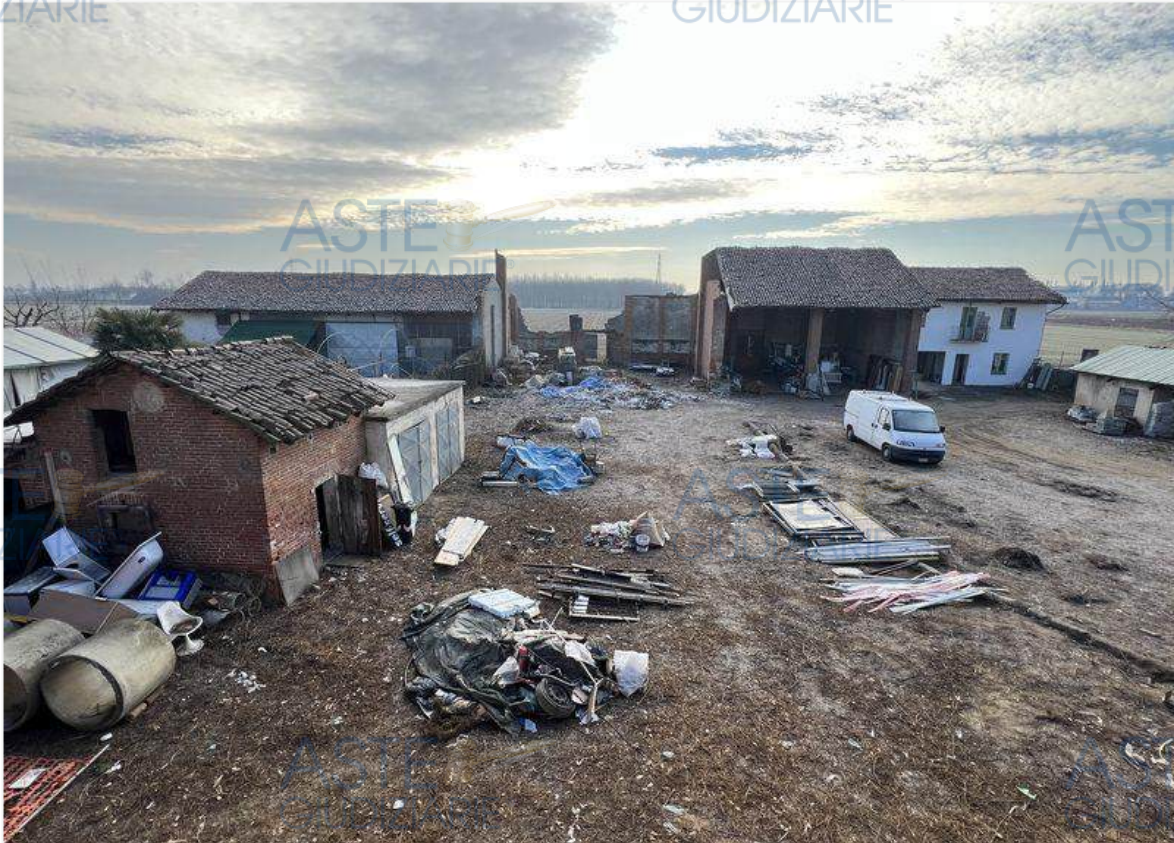
Viste dell'area esterna alla data del sopralluogo del 14/01/2025

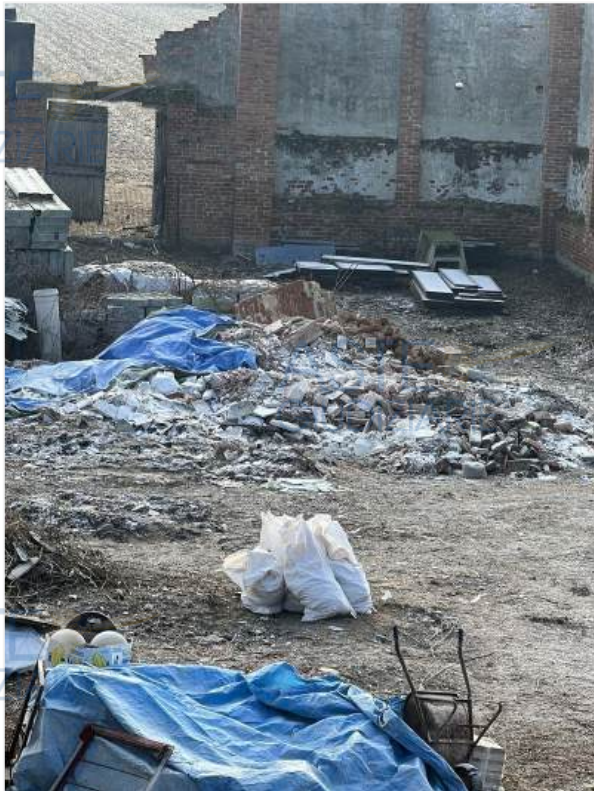
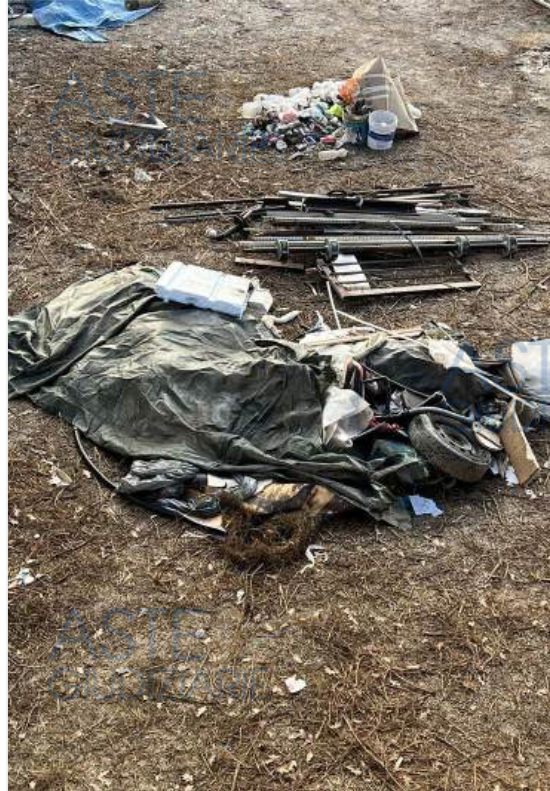
Nel corso del primo sopralluogo del 14/01/2025, era possibile constatare che gli immobili oggetto di pignoramento risultavano in pessimo stato di conservazione, alcuni dei quali quasi totalmente crollati, e che nell'area esterna risultavano accumulate numerose macerie e materiali di scarto di origine principalmente edilizia, come documentato dalle immagini di seguito riportate; in quell'occasione, il proprietario dell'immobile adiacente riferiva che quasi ogni giorno venivano scaricate presso il sito una gran quantità di macerie che successivamente venivano bruciate e che per tale motivo lo stesso in passato aveva già segnalato la situazione alle autorità competenti, pertanto l'esperto chiedeva alla Polizia Municipale copia della documentazione relativa alla segnalazione riferita, che viene allegata alla presente relazione per ogni opportuno approfondimento (cfr. all. 03) e di cui si riporta breve stralcio dei contenuti: *"Al momento dell'ispezione del cortile, gli operanti hanno accertato la presenza di materiale di vario genere: materiale edile, legna, rifiuti vari, plastica, un'autovettura abbandonata, cavi elettrici, tegole, vetro, frammenti di struttura plastica fibrosa forse eternit, in diversi mucchi accumulati. Alcuni mucchi emanavano odore di bruciato non di giornata, ma riconducibili almeno al giorno prima"*.

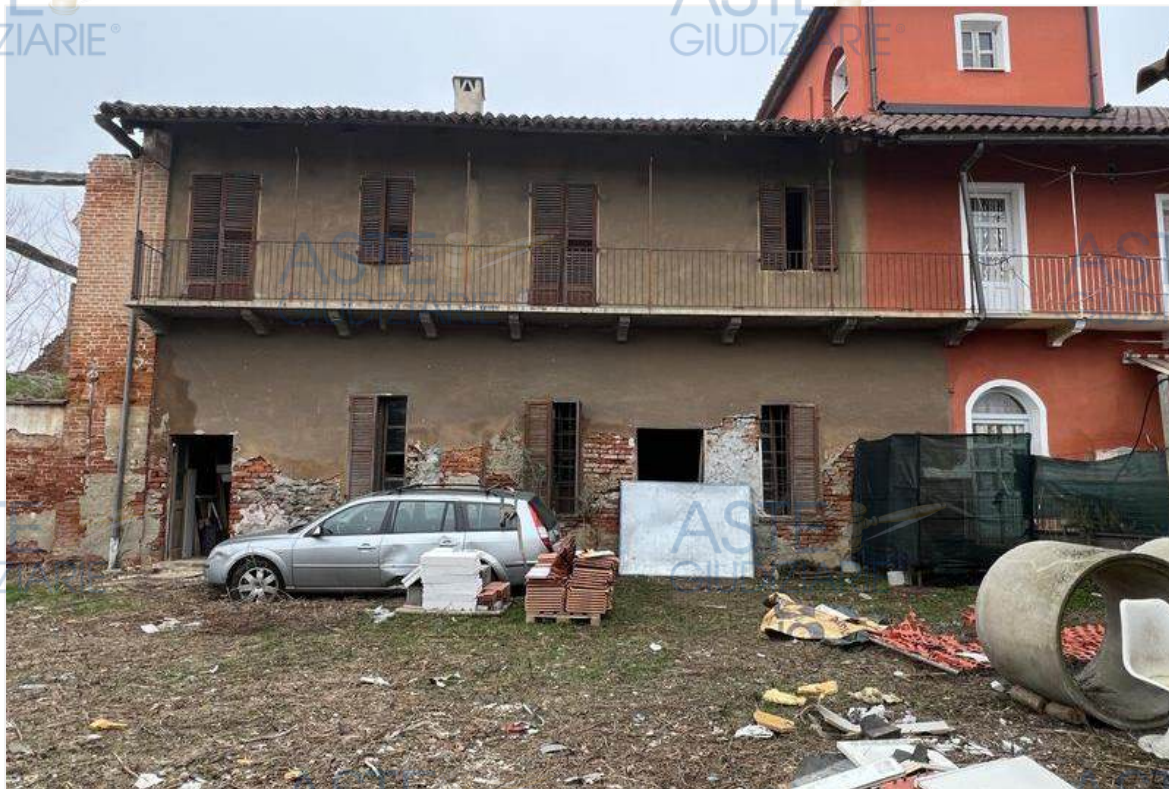
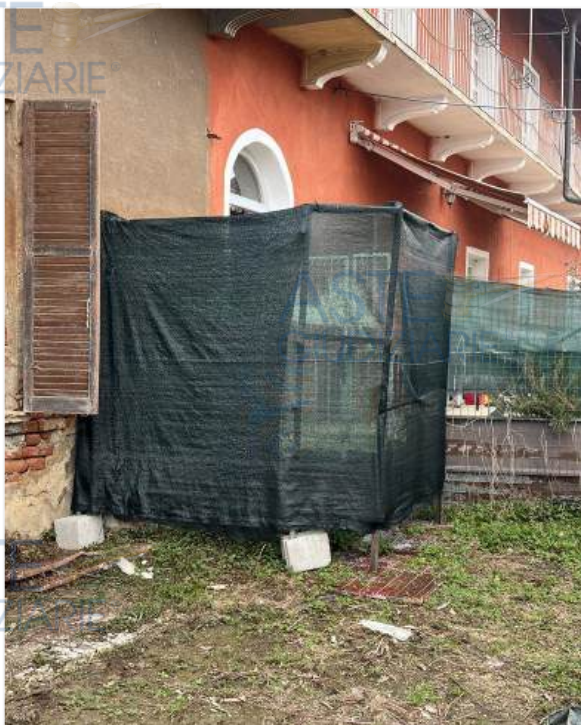
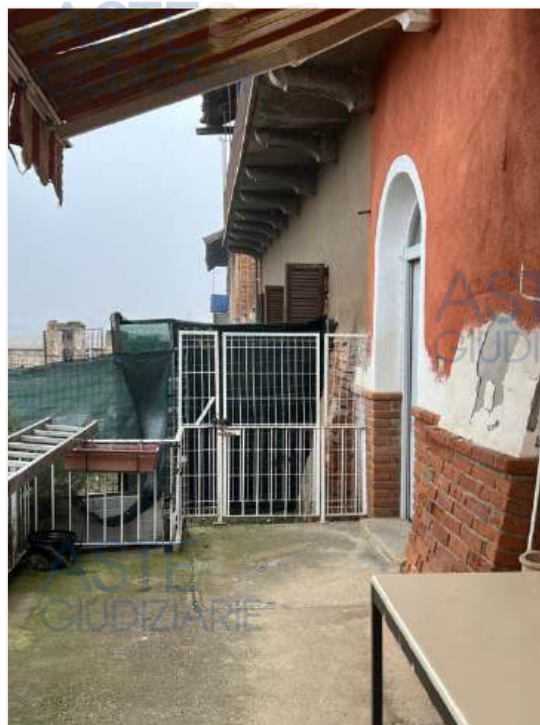
In alto: vista della facciata esterna dell'immobile "A", sulla destra è presente la porzione di fabbricato di altra proprietà (facciata di colore rosso) con il quale condivide il vano scala comune

In basso: vista della recinzione con rete oscurante, posizionata intorno al cancelletto di ingresso al vano scala comune (a sx) e vista dell'ingresso al vano scala comune dall'immobile adiacente di altra proprietà (a dx)

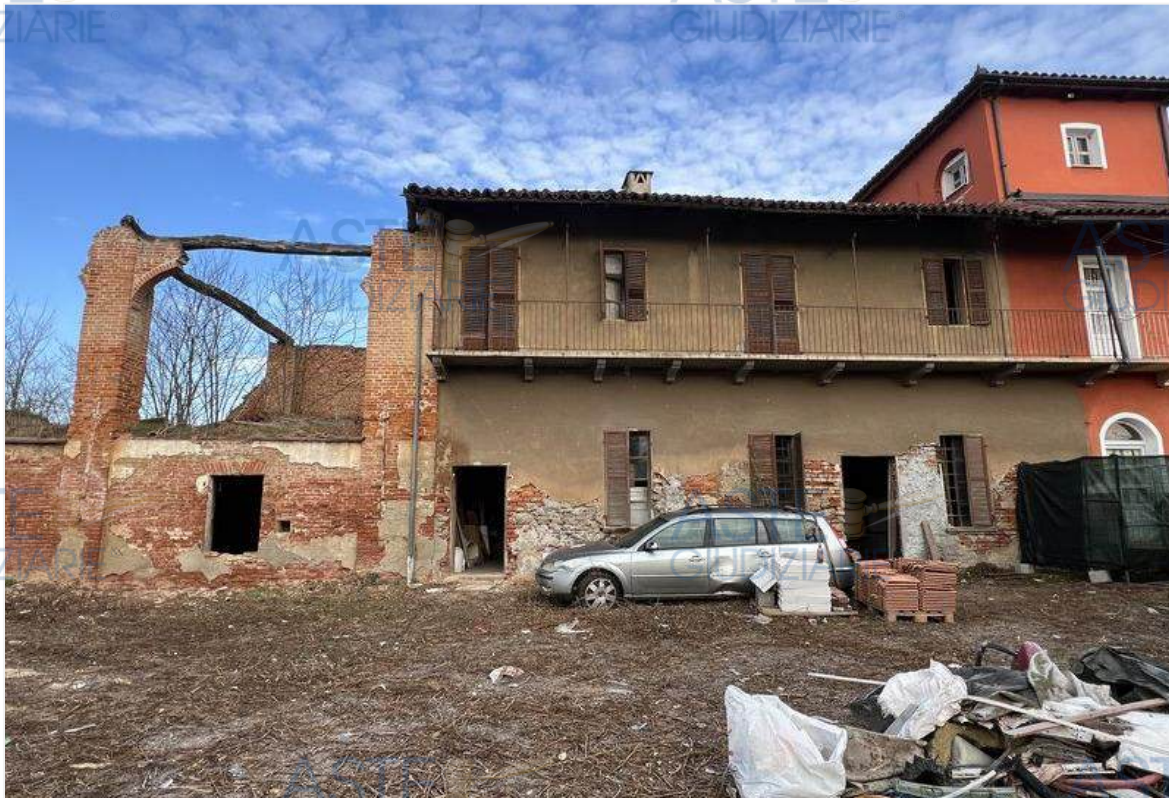
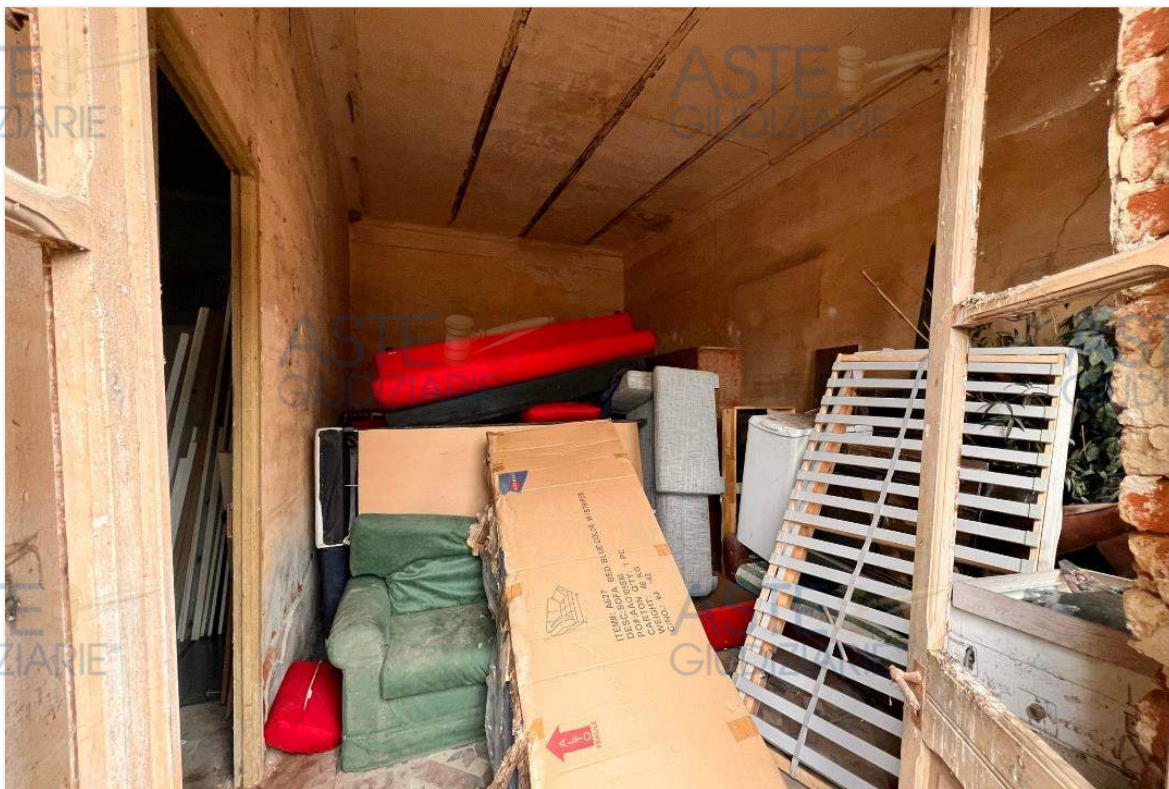
Non sono presenti impianti ed il tutto si presenta in pessimo stato di manutenzione, con estese e profonde lesioni che interessano quasi tutte le murature perimetrali e con i solai sfondati in alcuni punti ed ammalorati a causa delle infiltrazioni di acqua meteorica.

In alto: vista della facciata dell'immobile "A", confinante sulla destra con la porzione di immobile di altra proprietà (facciata di colore rosso) e sulla sinistra con la porzione di immobile "B"

In basso: vista dell'interno della prima camera al piano terra adiacente al vano scala

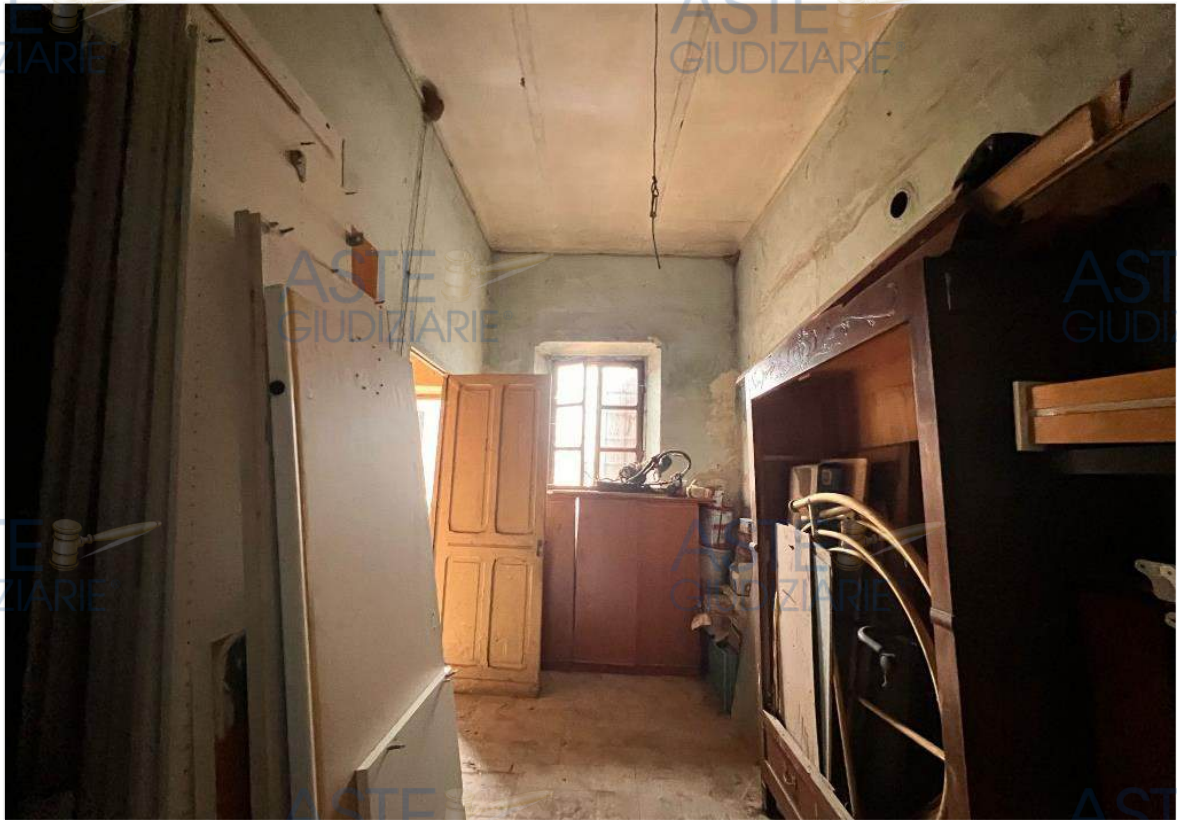
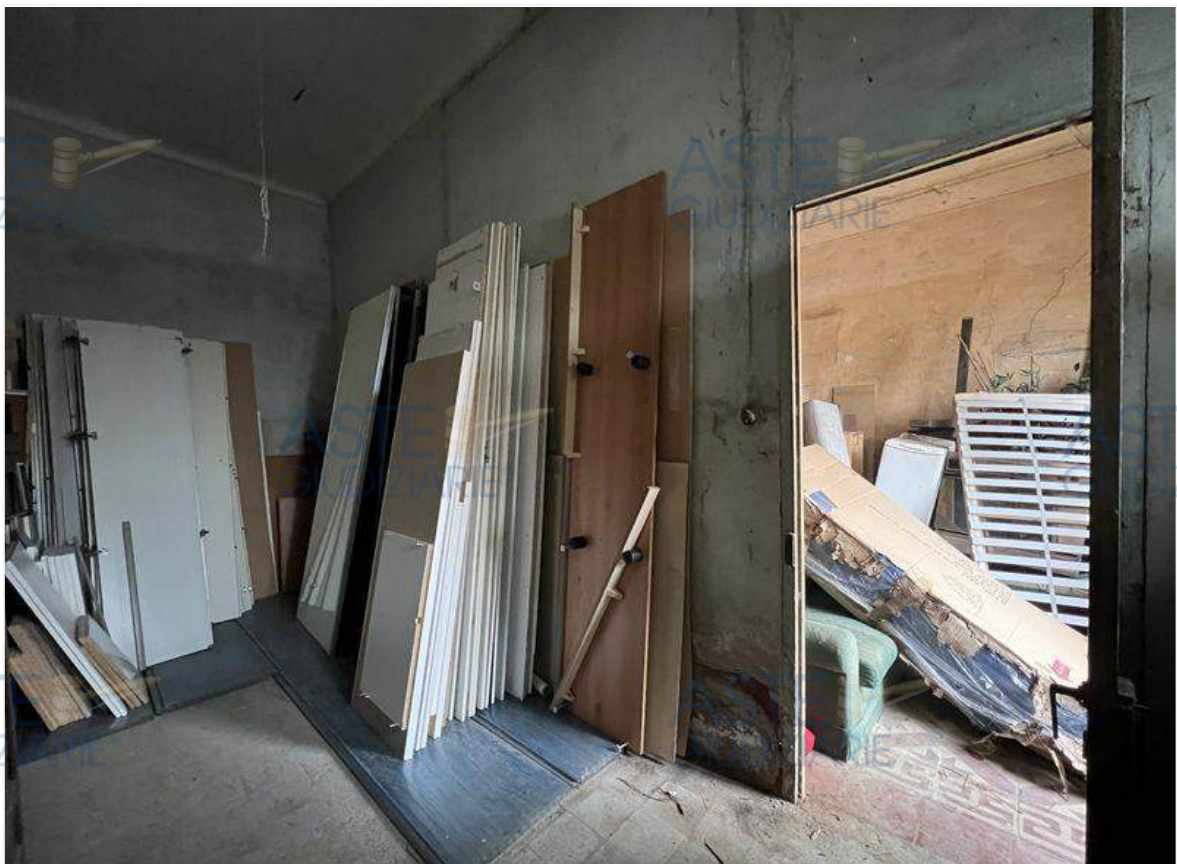
Viste della seconda camera al piano terra

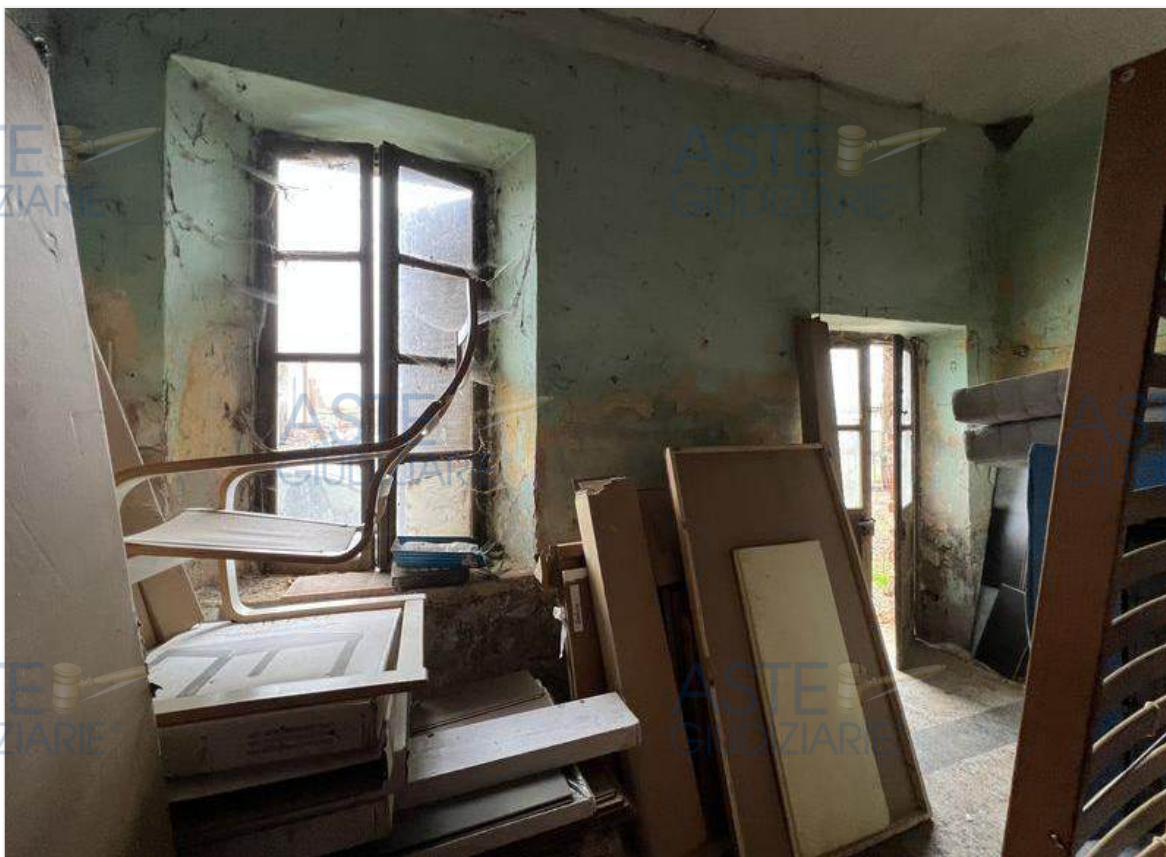
Viste del locale denominato cucina al piano terra

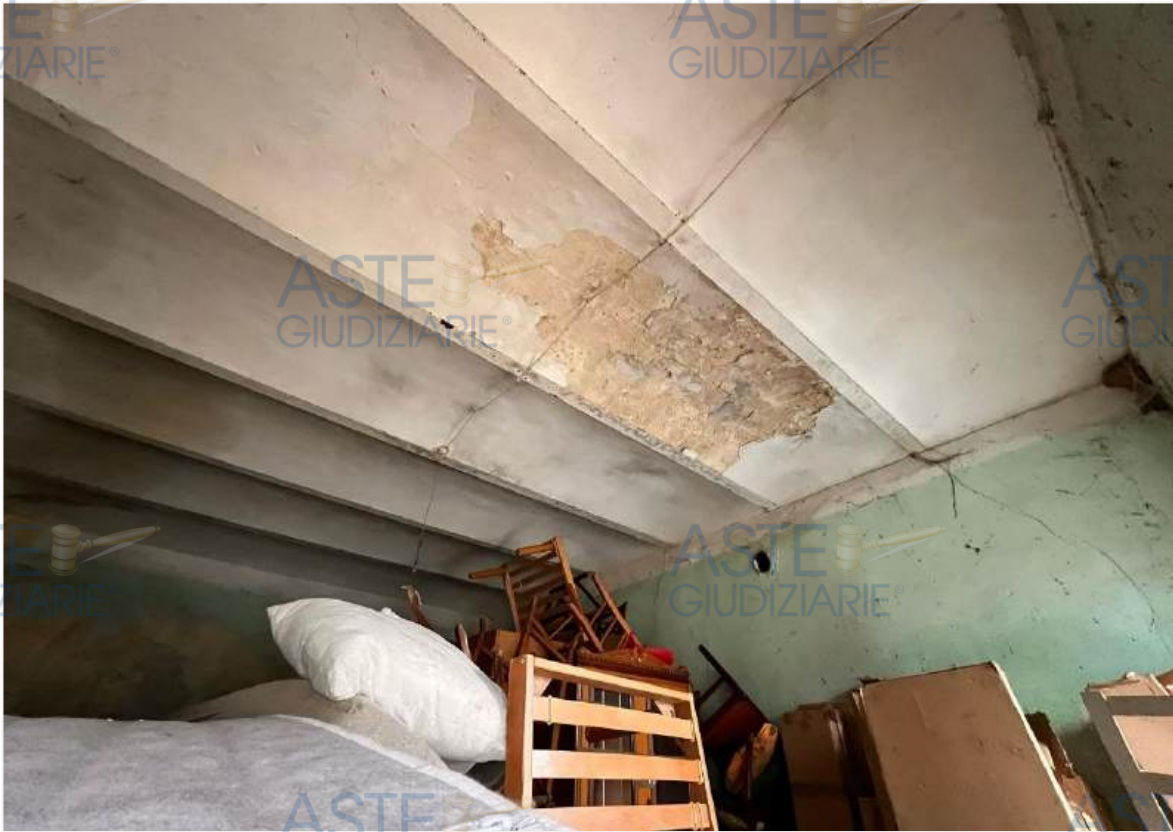
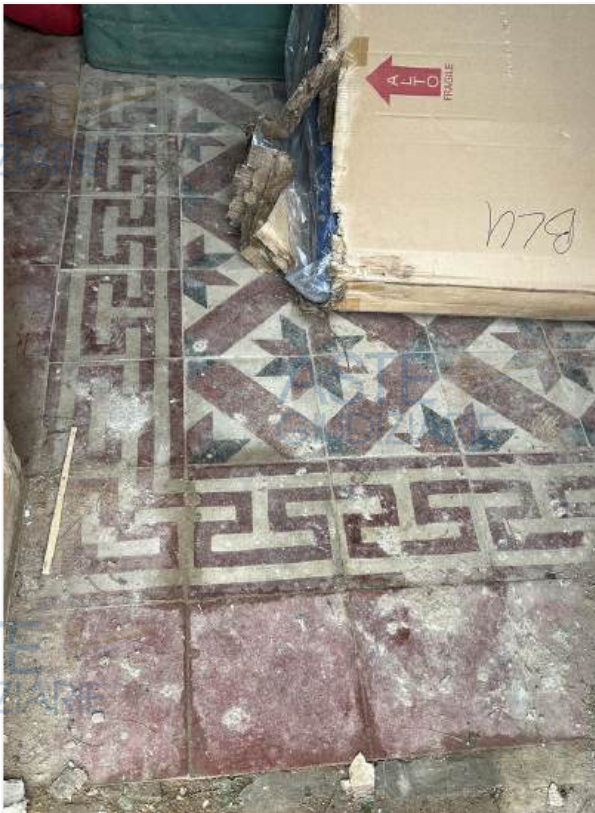
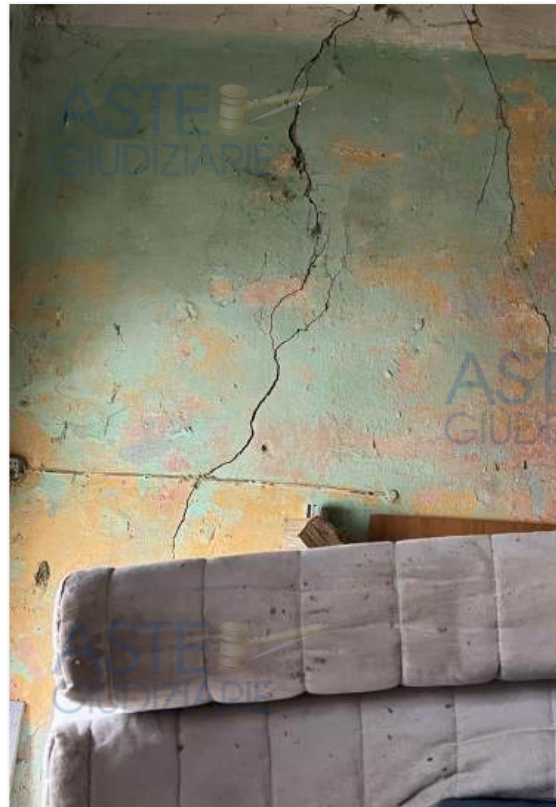
In alto: particolare delle cattive condizioni del soffitto della cucina

In basso: particolare del pavimento (a sx) e delle fessurazioni presenti nelle pareti della cucina

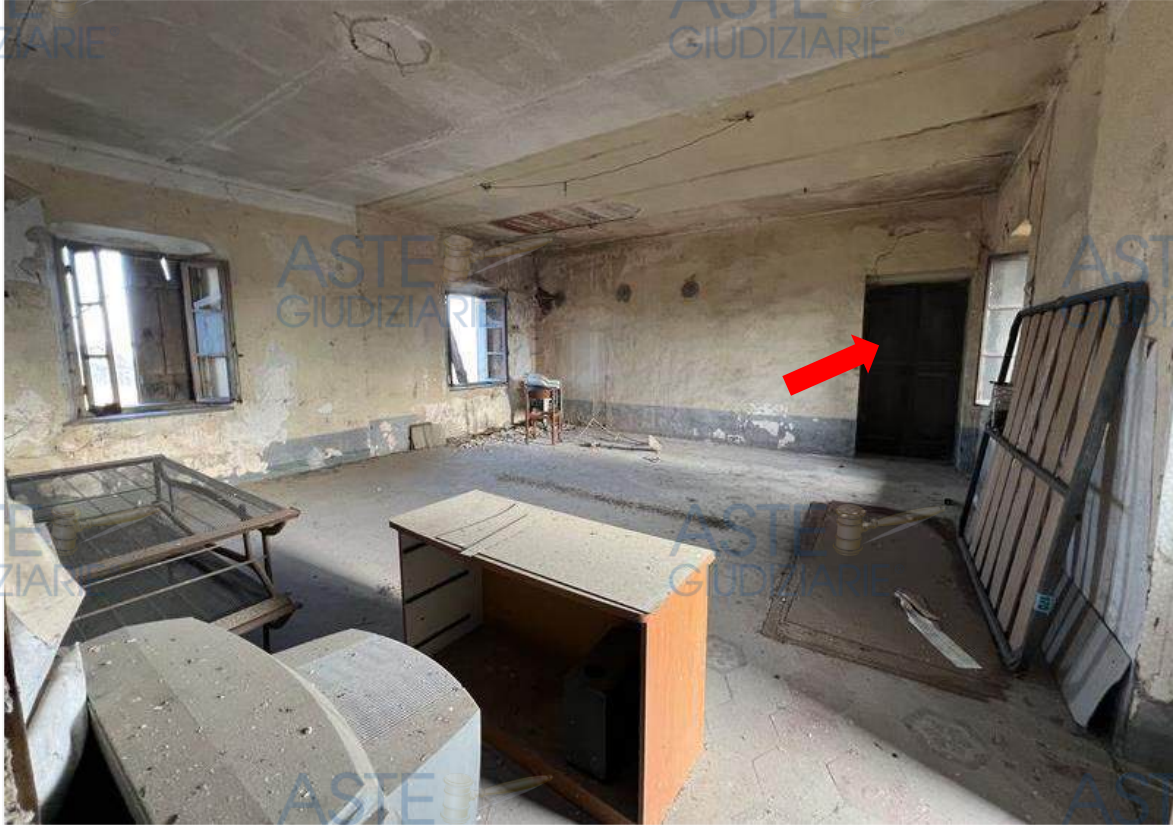
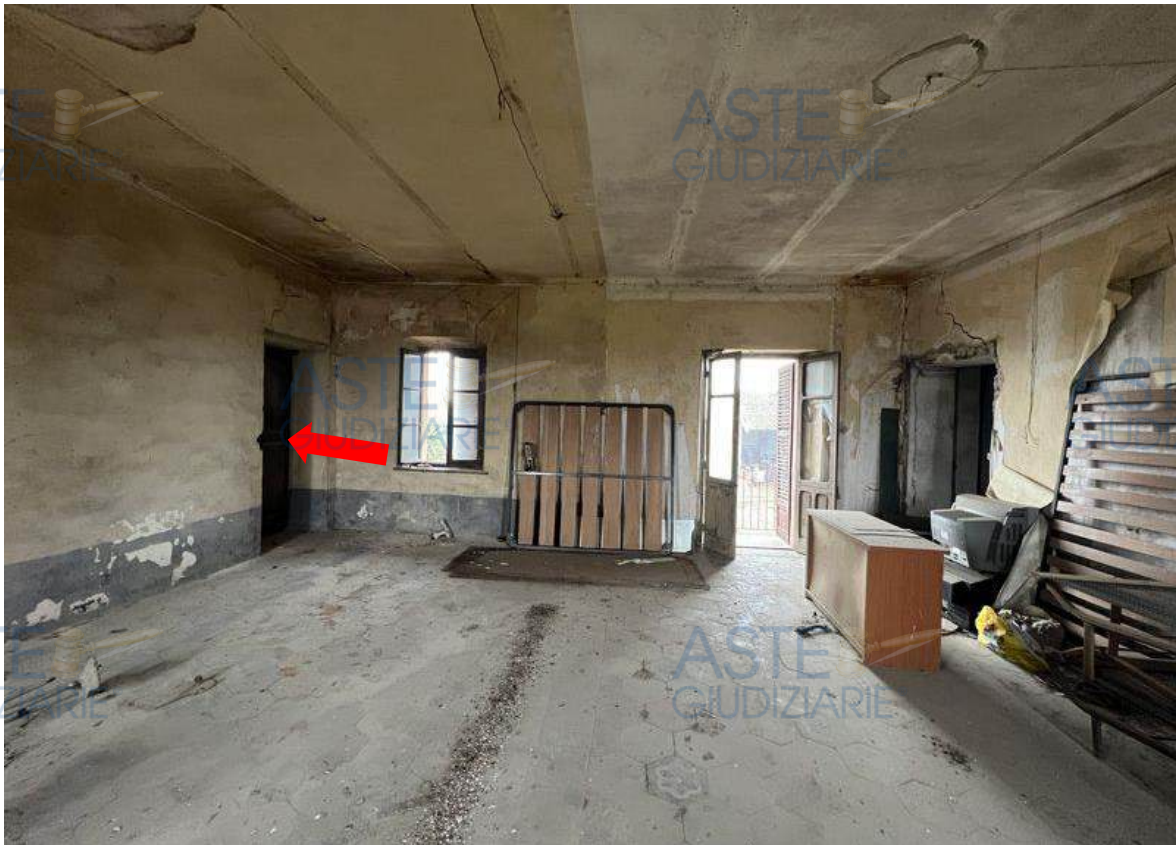
Viste della prima camera al primo piano, con ingresso dal balcone e dal vano scala (freccia di colore rosso)

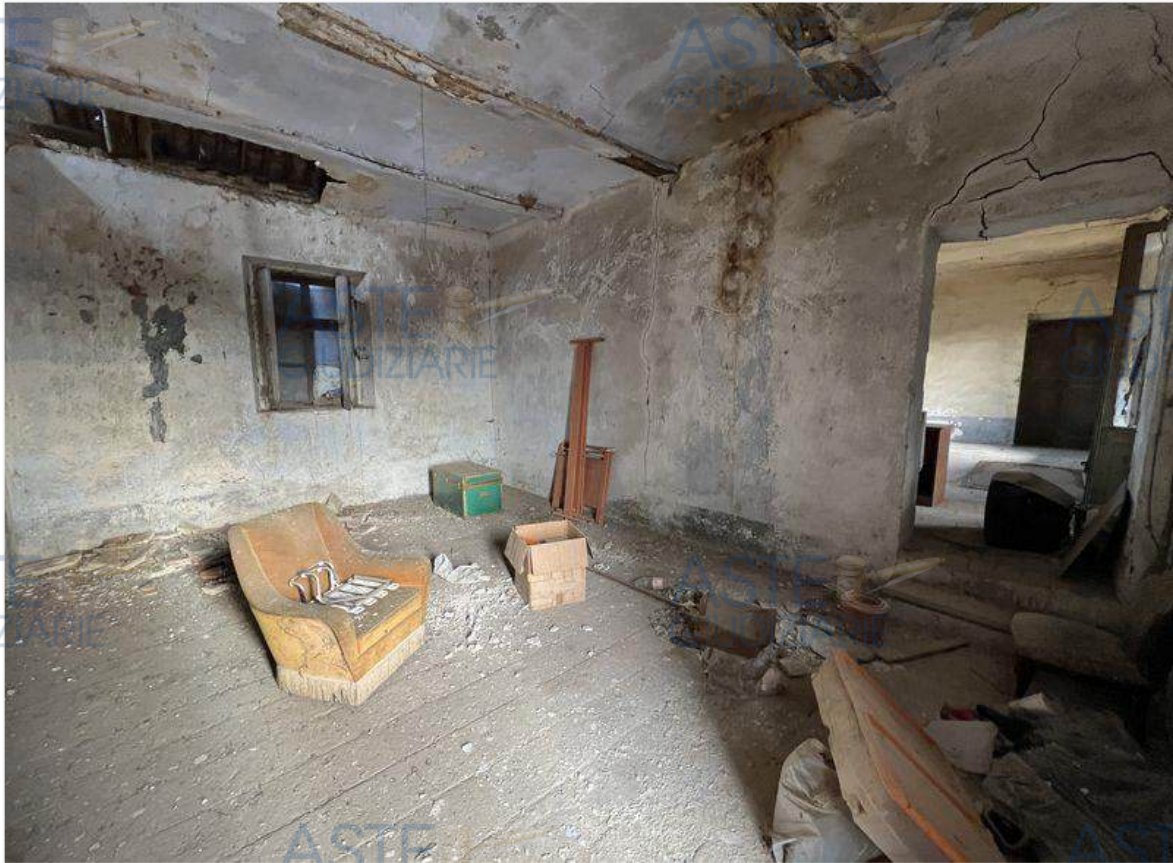
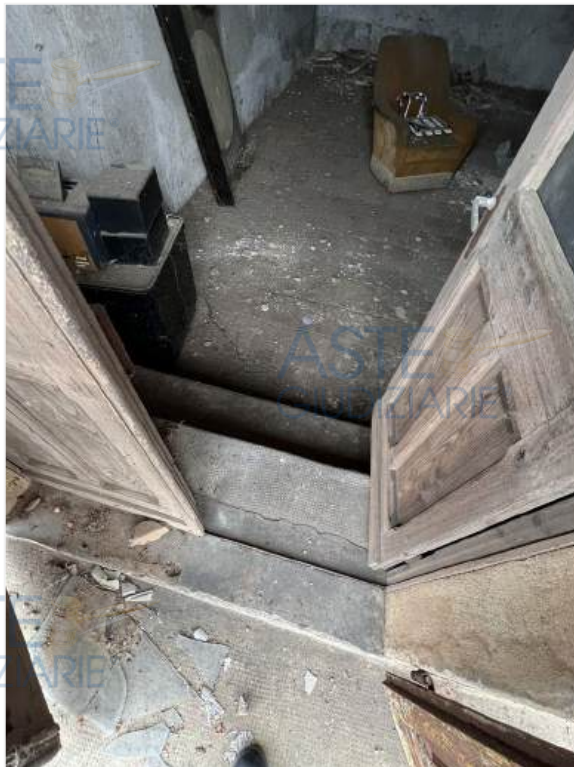
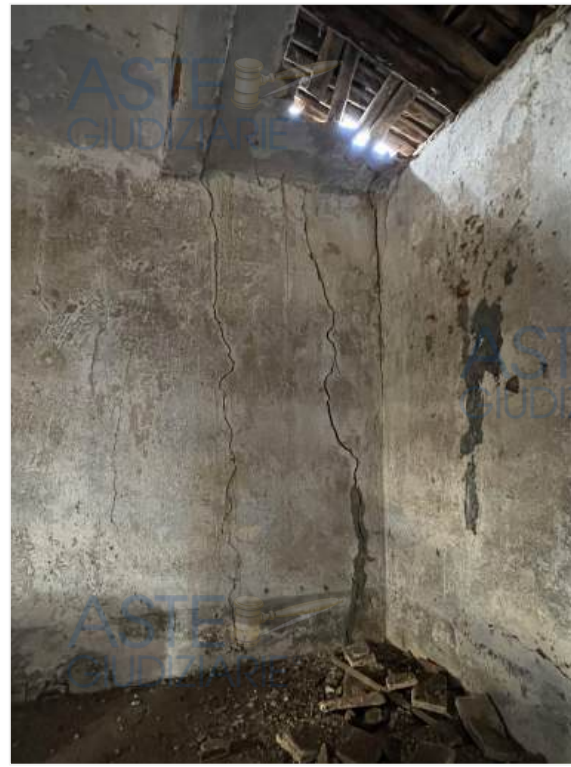
In alto: vista della seconda camera, con ingresso dal balcone e comunicante con la prima camera

In basso: particolari del dislivello tra il piano pavimento della camera ed il piano di calpestio del balcone (a sx) e delle lesioni presenti nelle pareti perimetrali (a dx)

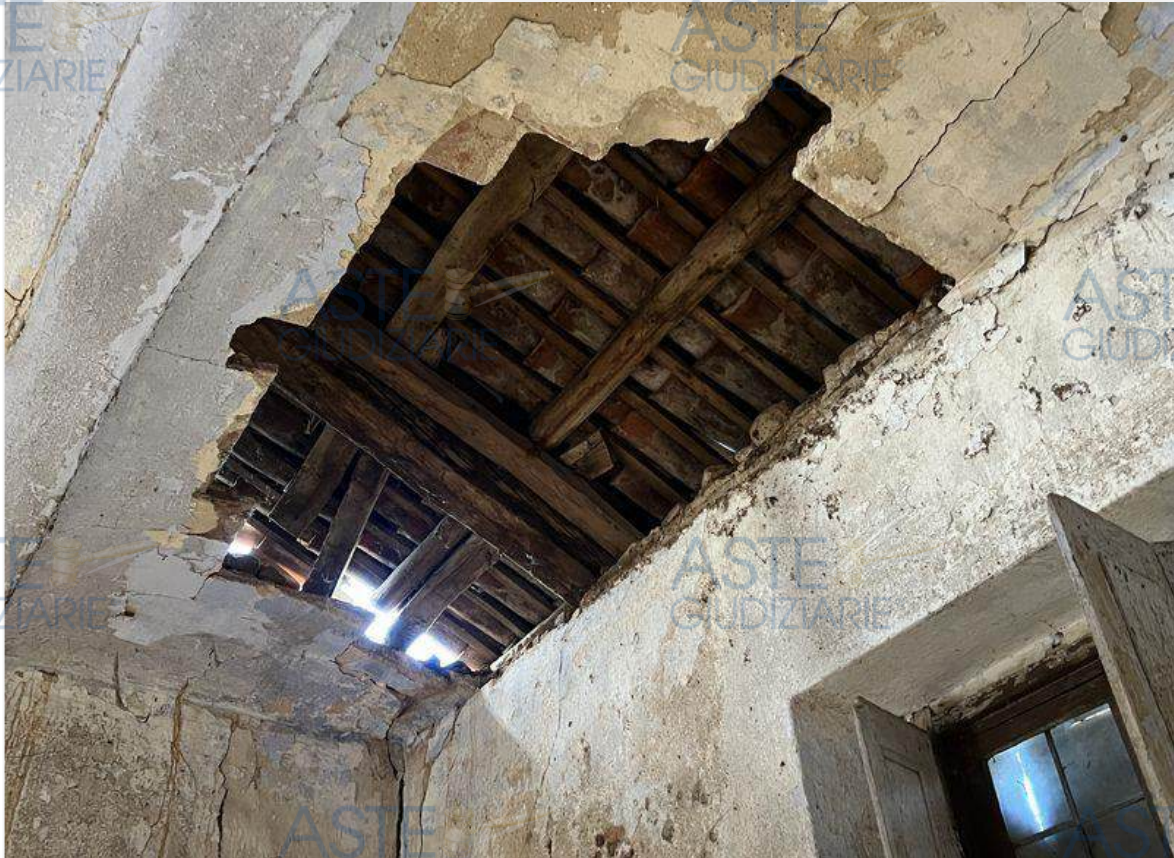
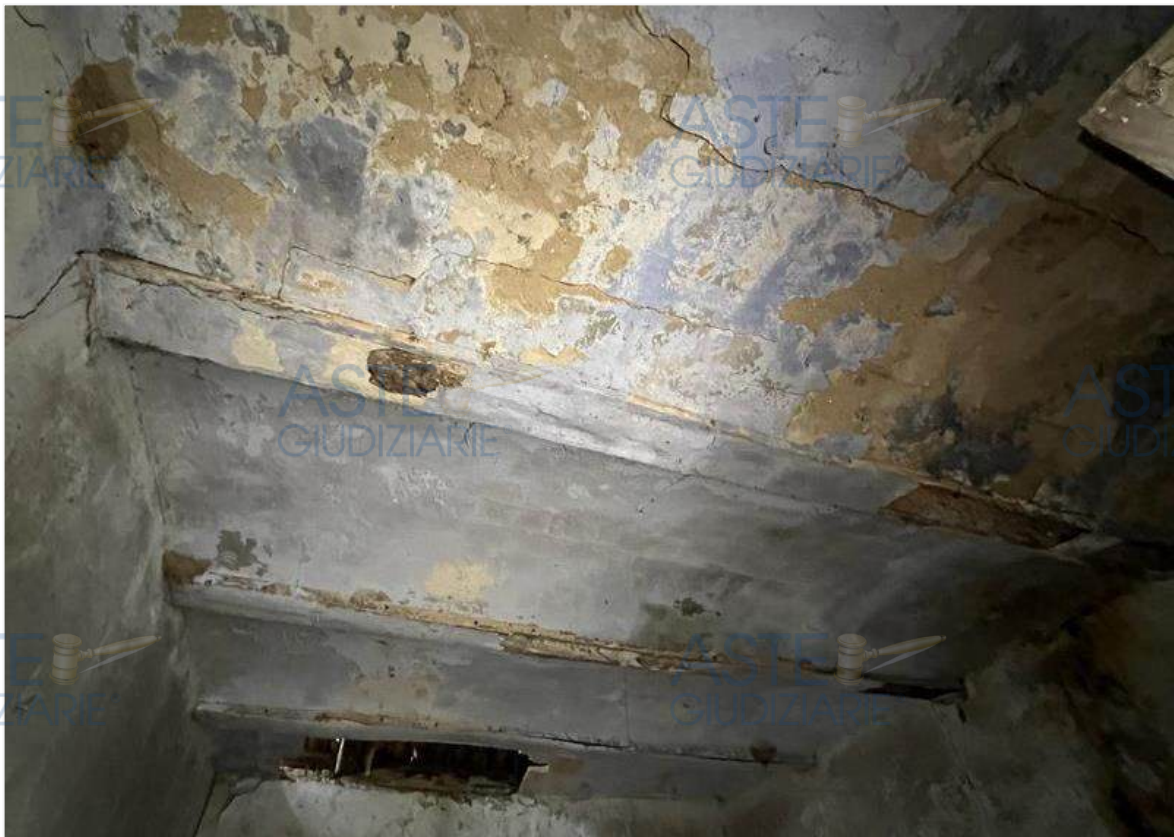
Viste del pessimo stato di conservazione del soffitto, in alcuni punti mancante, con conseguente vista del tetto
