TRIBUNALE DI ASTI

**RELAZIONE ESTIMATIVA DI
CONSULENZA TECNICA D'UFFICIO**

Procedimento n° 26/2023 RGE

I beni oggetto del presente procedimento sono siti nel Comune di Carmagnola (TO), località Cascina Storiacca, già Strada Cervirola, ora via Savarino n° 11.

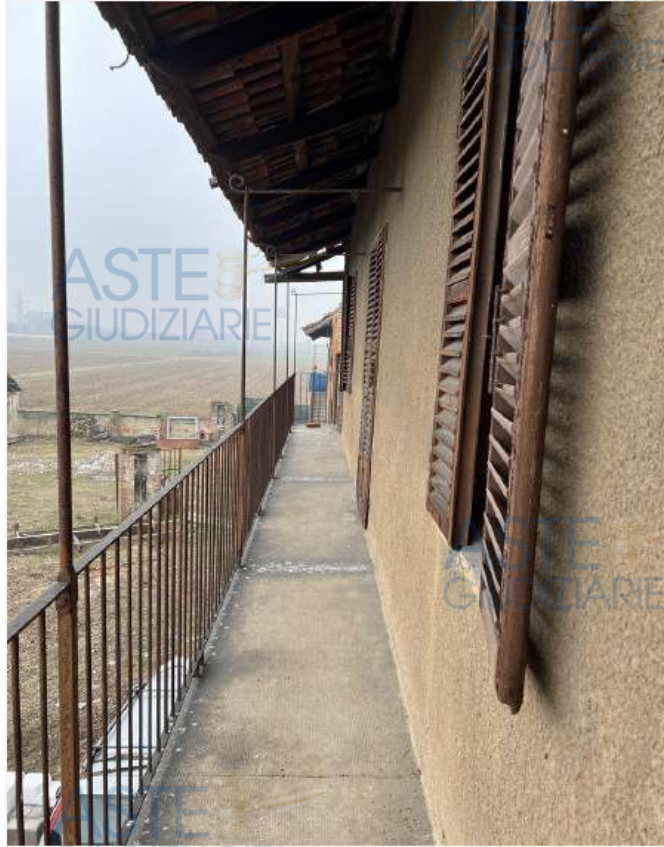
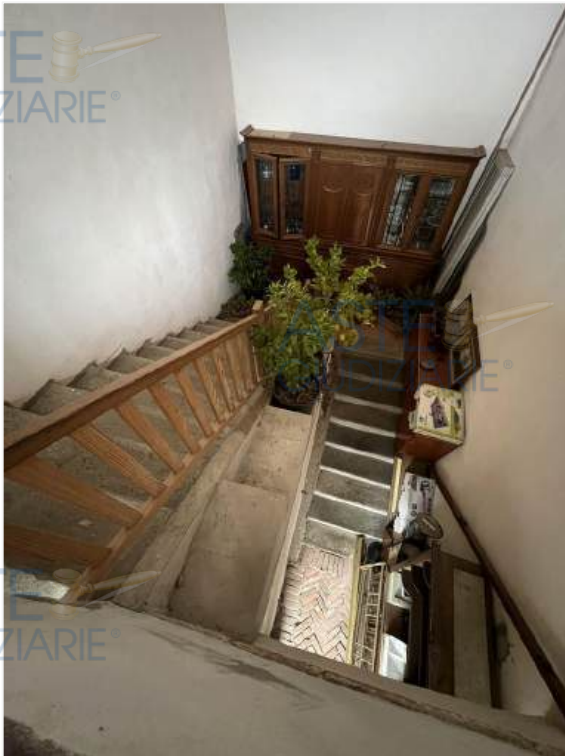
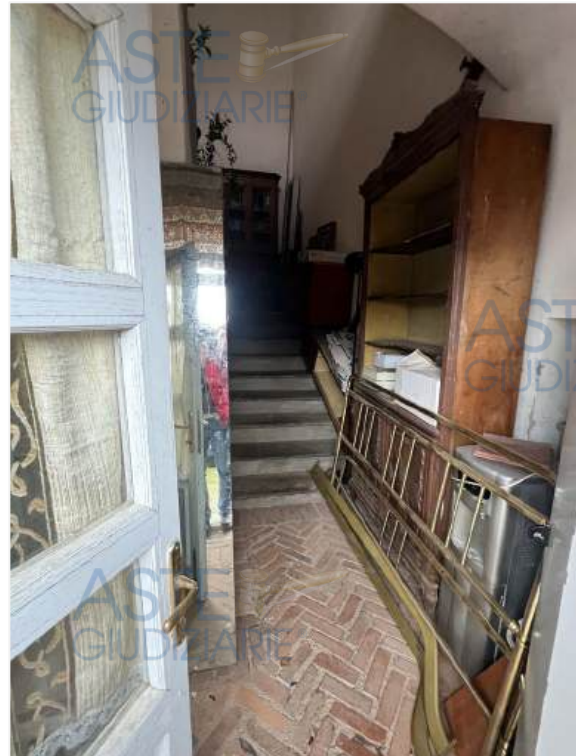
In alto: vista balcone che conduce alle camere

In basso: vista dell'interno del vano scala in comune con l'adiacente porzione di immobile di altra proprietà

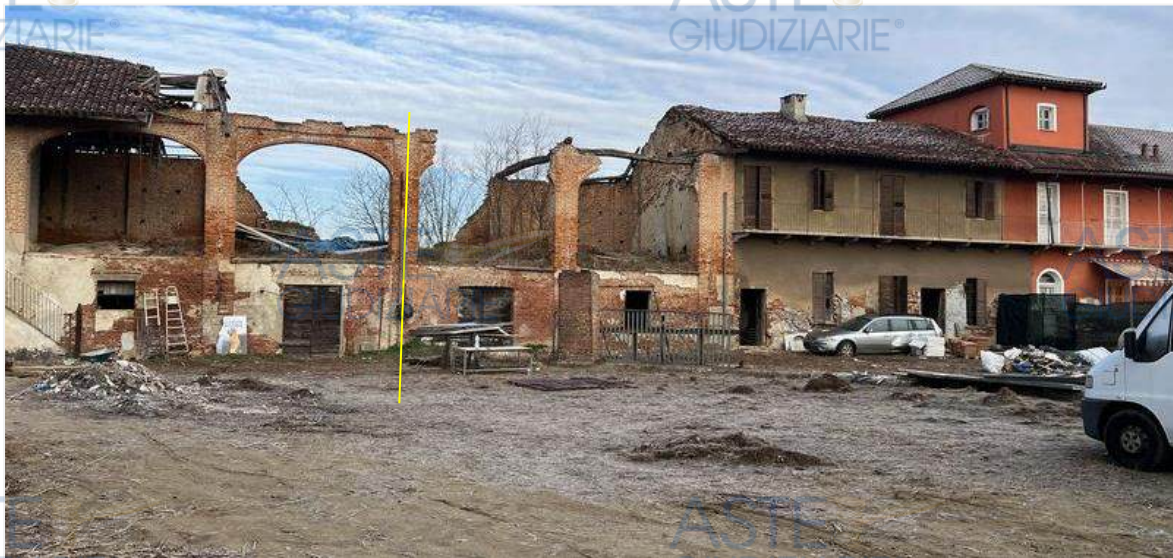
Secondo quanto indicato nella planimetria catastale, la porzione di immobile oggetto di pignoramento termina in corrispondenza della mezzeria del pilastro terminale della seconda campata. Al piano terra è presente un unico ampio locale voltato, le murature sono in mattoni pieni e il piano pavimento principalmente in laterizi, sono presenti due finestre sulla parete nord ed una sulla parete sud, con serramenti in legno e prive di vetri, la porta di ingresso è in legno a doppio battente, il soffitto è in condizioni di degrado avanzato a causa delle infiltrazioni di acqua provenienti dal piano primo, del quale rimangono unicamente i pilastri nella facciata sud e parte della muratura perimetrale della parete nord, il tutto si presenta in pessimo stato di conservazione.

Vista della facciata sud della porzione di fabbricato "B", che termina in corrispondenza della mezzeria del pilastro terminale della seconda campata (linea di colore giallo)

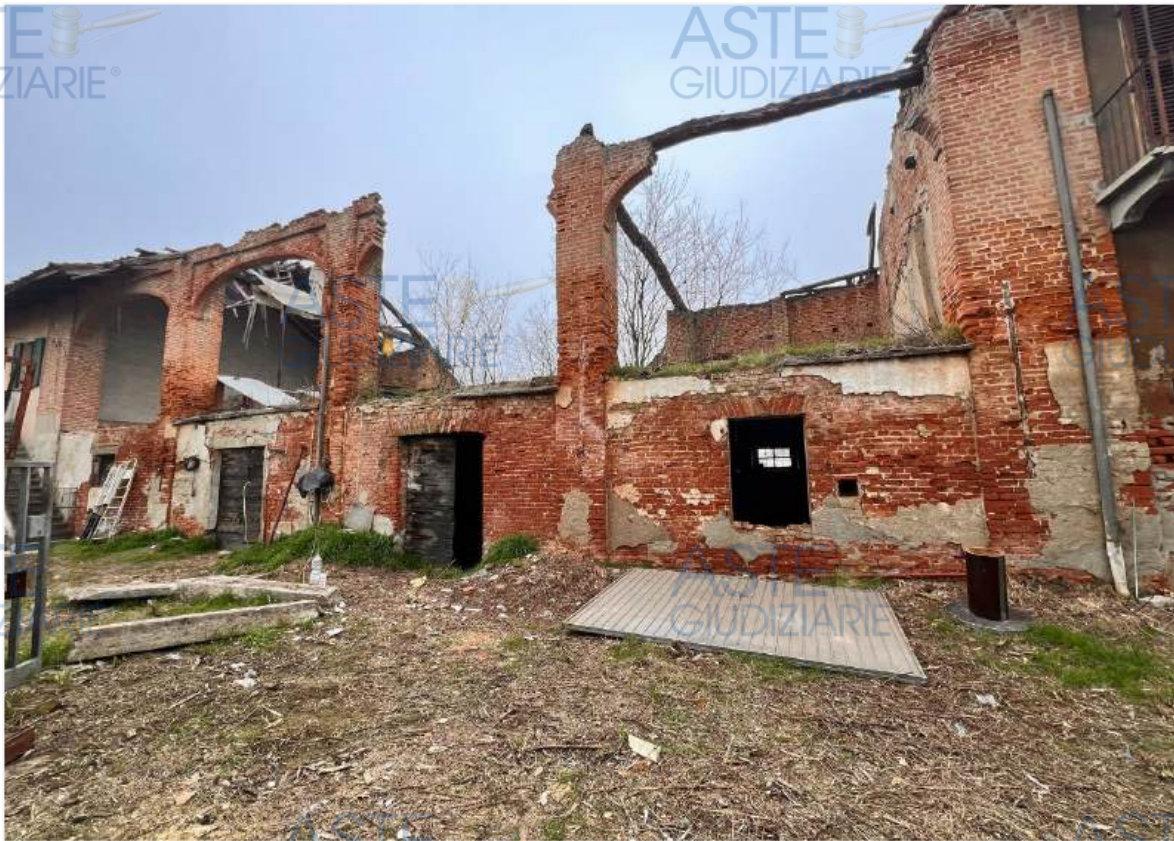
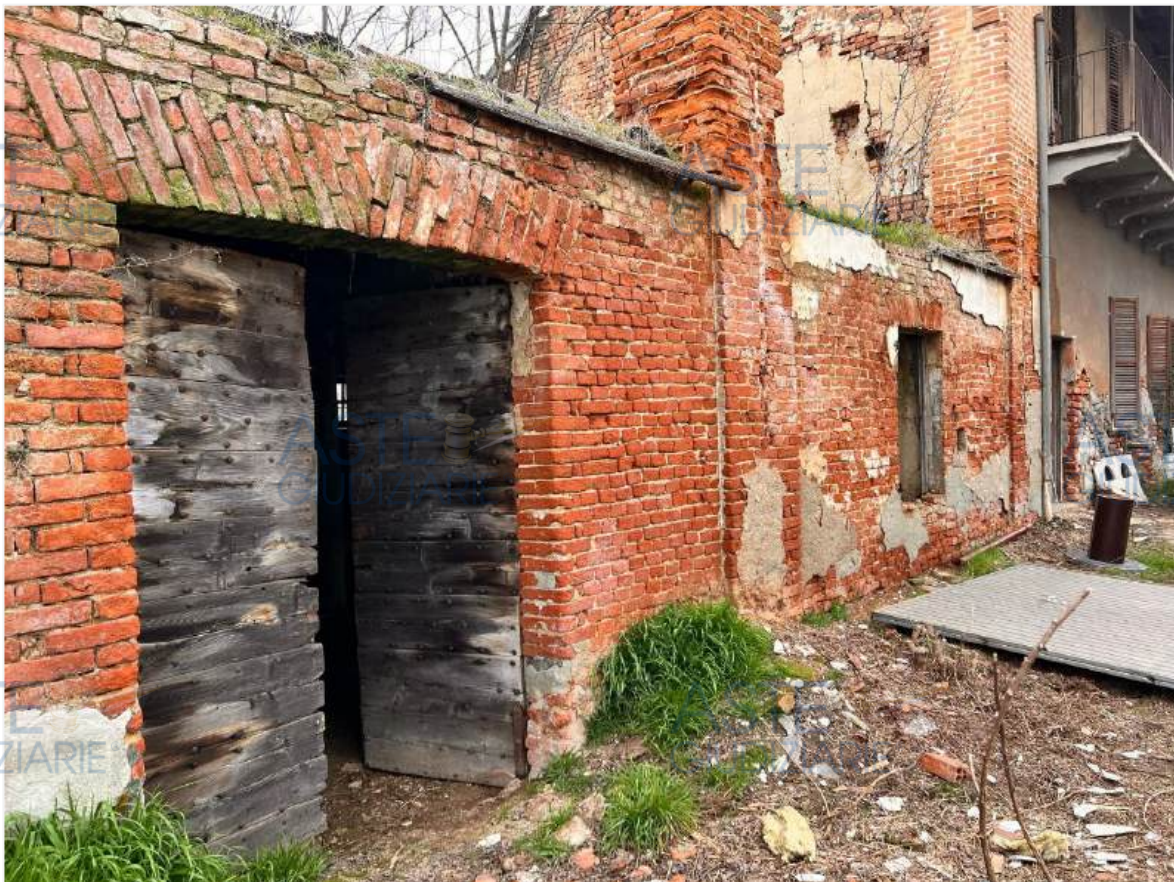
Altra viste della facciata sud (in alto) e particolare del portone di ingresso (in basso)

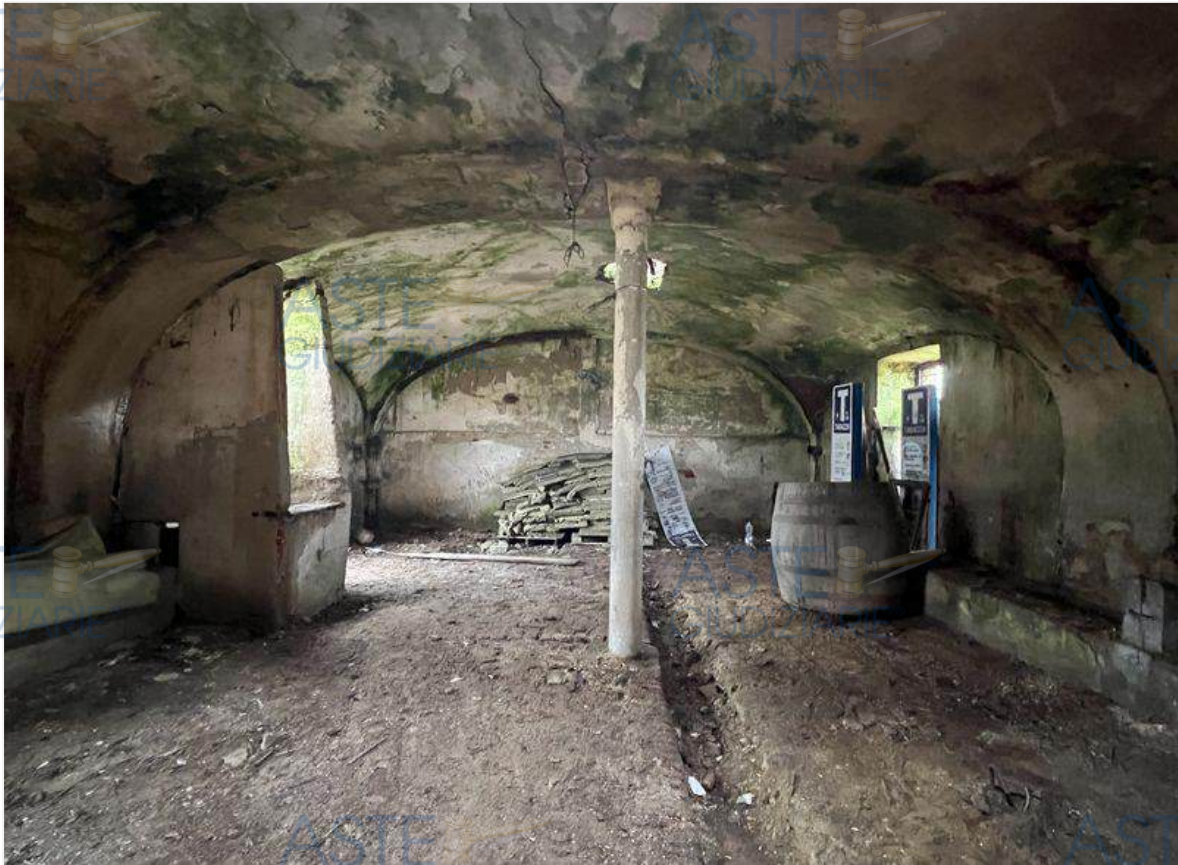
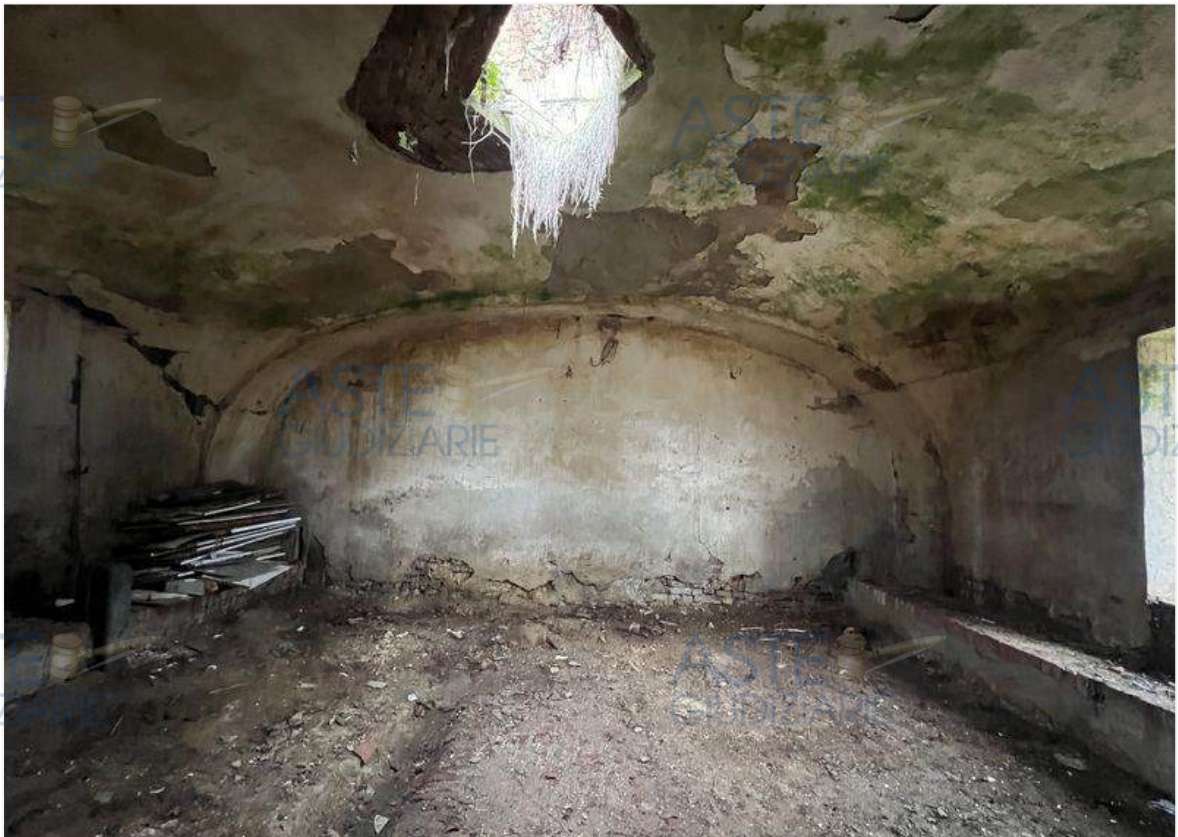
Viste dell'interno del piano terra verso la porta di ingresso (in alto) e verso il fondo del locale (in basso)

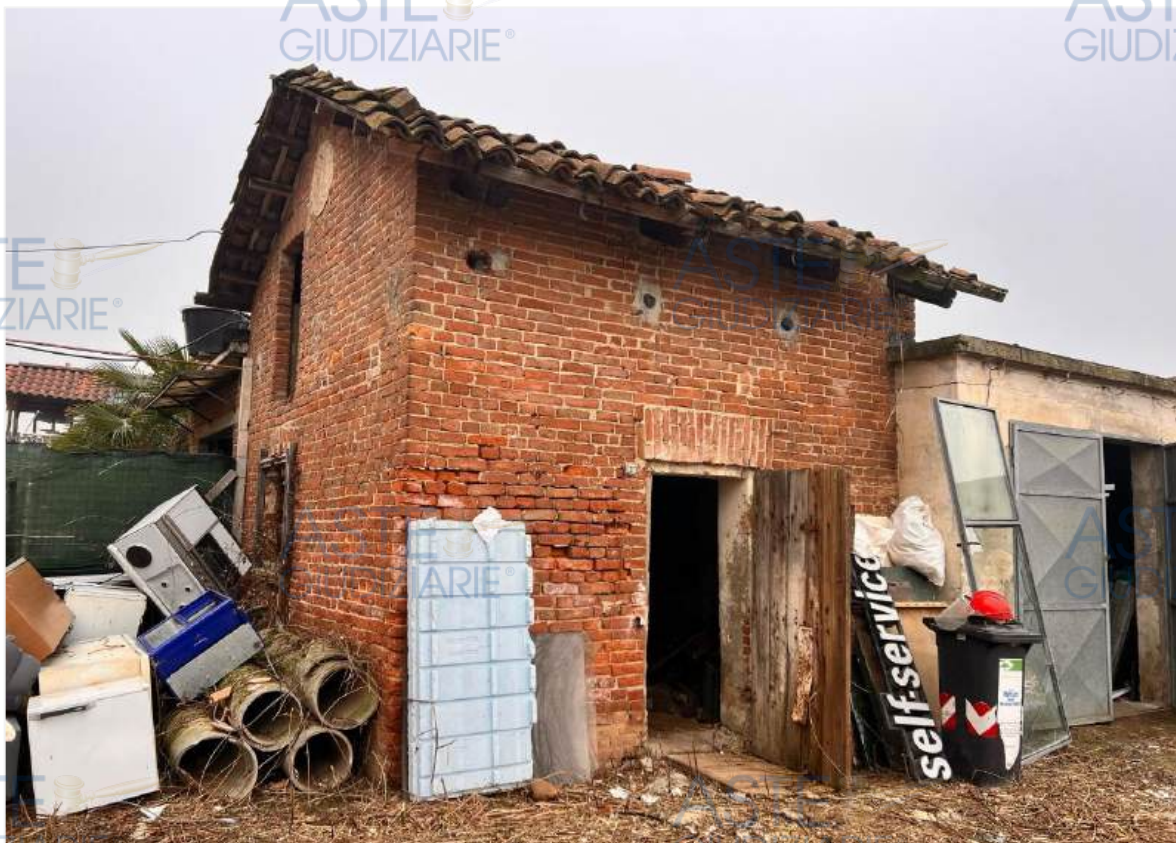
Piccolo fabbricato nel cortile, elevato a due piani fuori terra e destinato a locale deposito secondo quanto indicato nella planimetria catastale. Le murature sono in mattini pieni, la copertura in coppi, la porta di ingresso è in legno, le aperture delle finestre sono prive di serramenti, il solaio al piano terra è a voltini con altezza in chiave di 2,35 m circa. Durante il sopralluogo non è stato possibile accedere al piano primo a causa della mancanza della scala esterna a pioli e della presenza di numerose macerie e materiali di scarto poste a ridosso della parete.

Vista del prospetto ovest dove si trova la porta di ingresso al piano terra

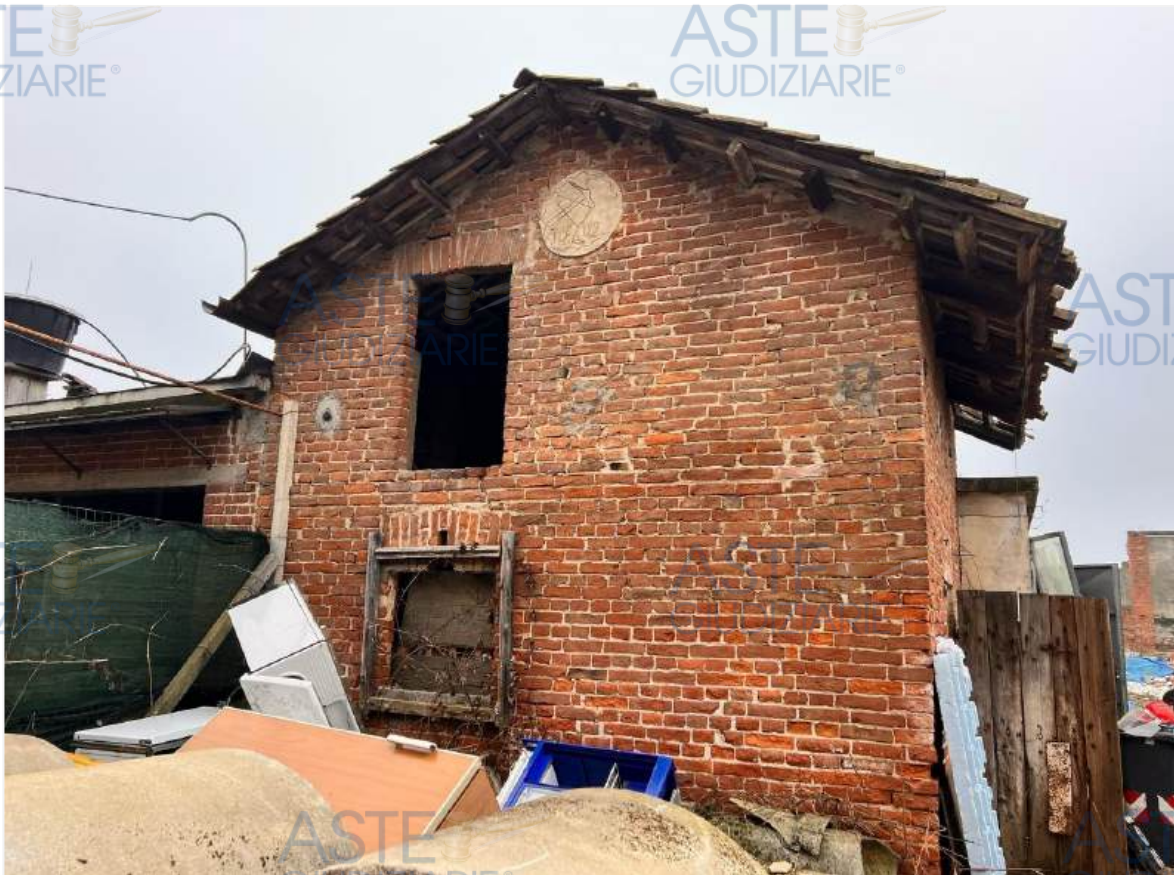
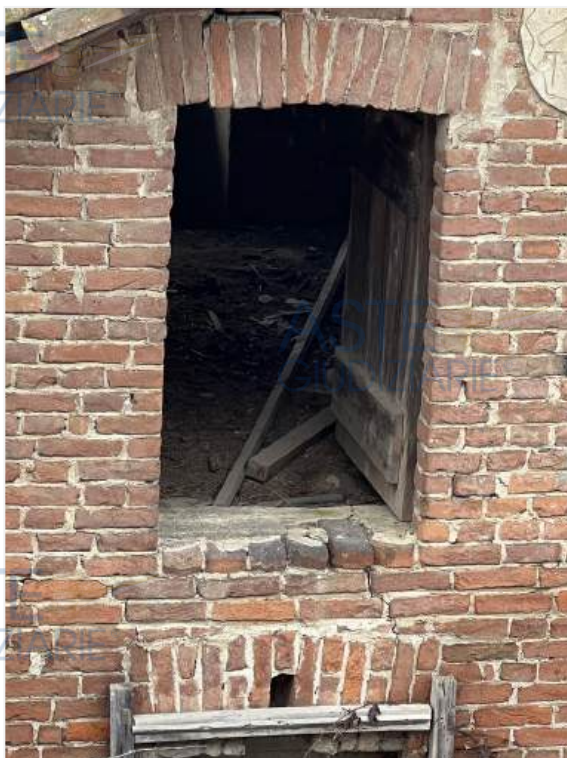
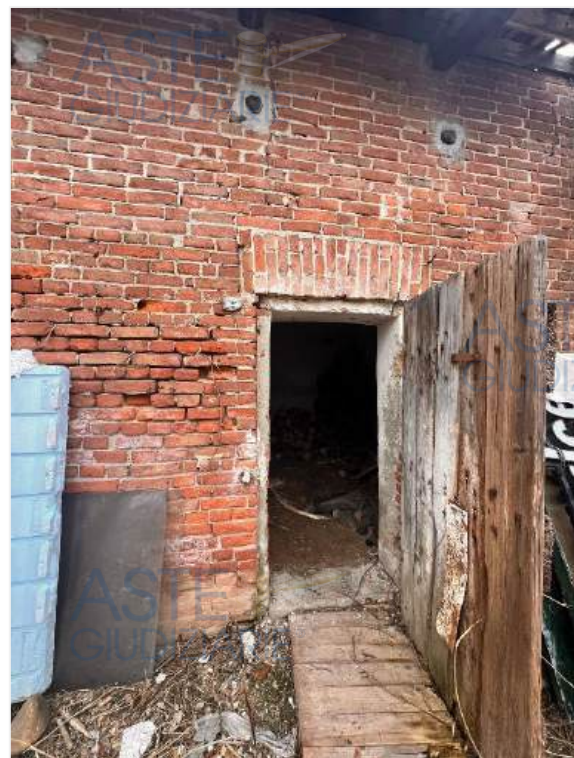
In alto: vista del prospetto nord

In basso: particolari dell' ingresso al piano primo mediante scala esterna a pioli (a sx) e della porta di ingresso al piano terra (a dx)

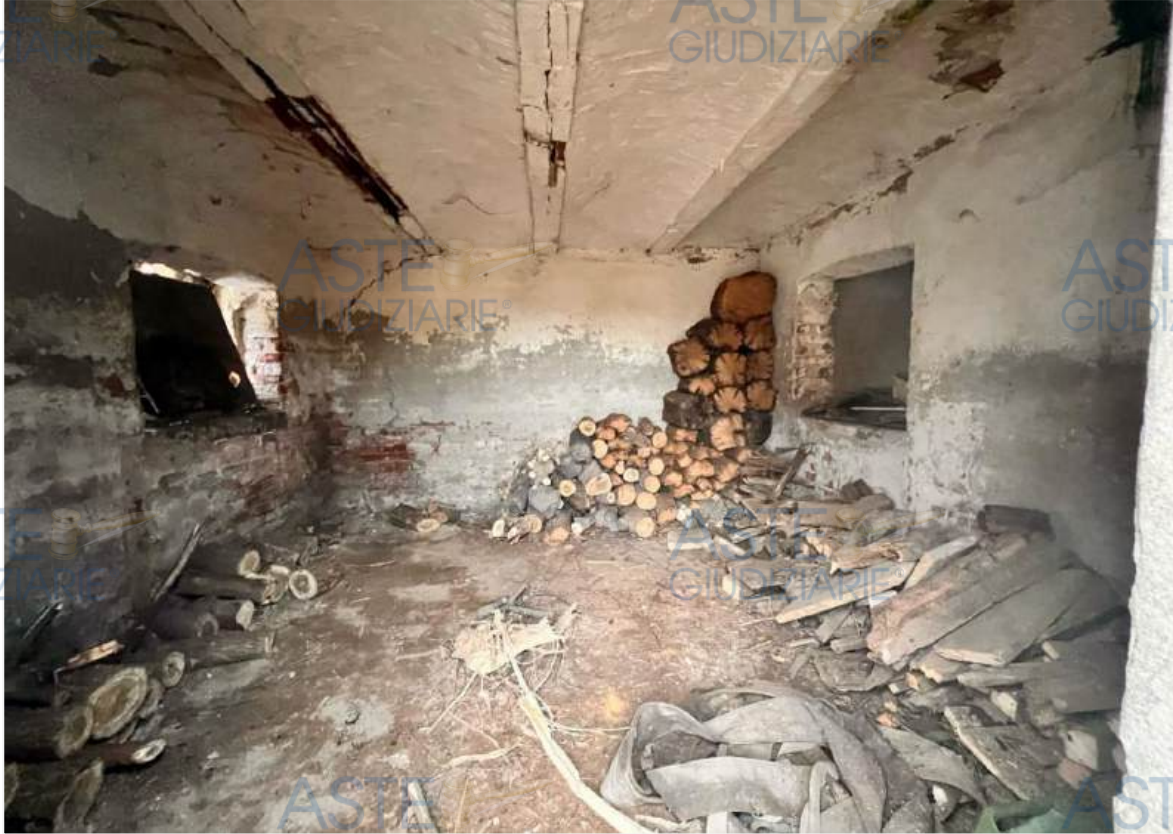
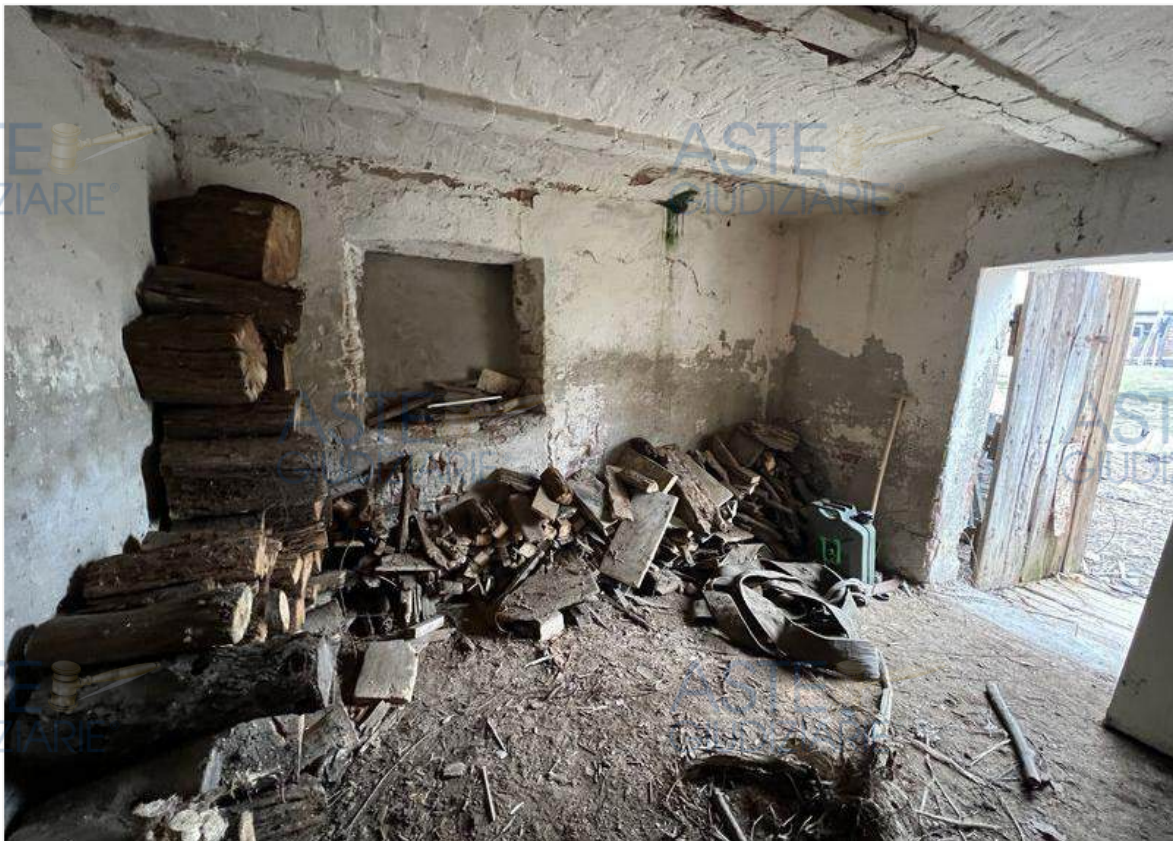
Viste dell'interno del piano terra

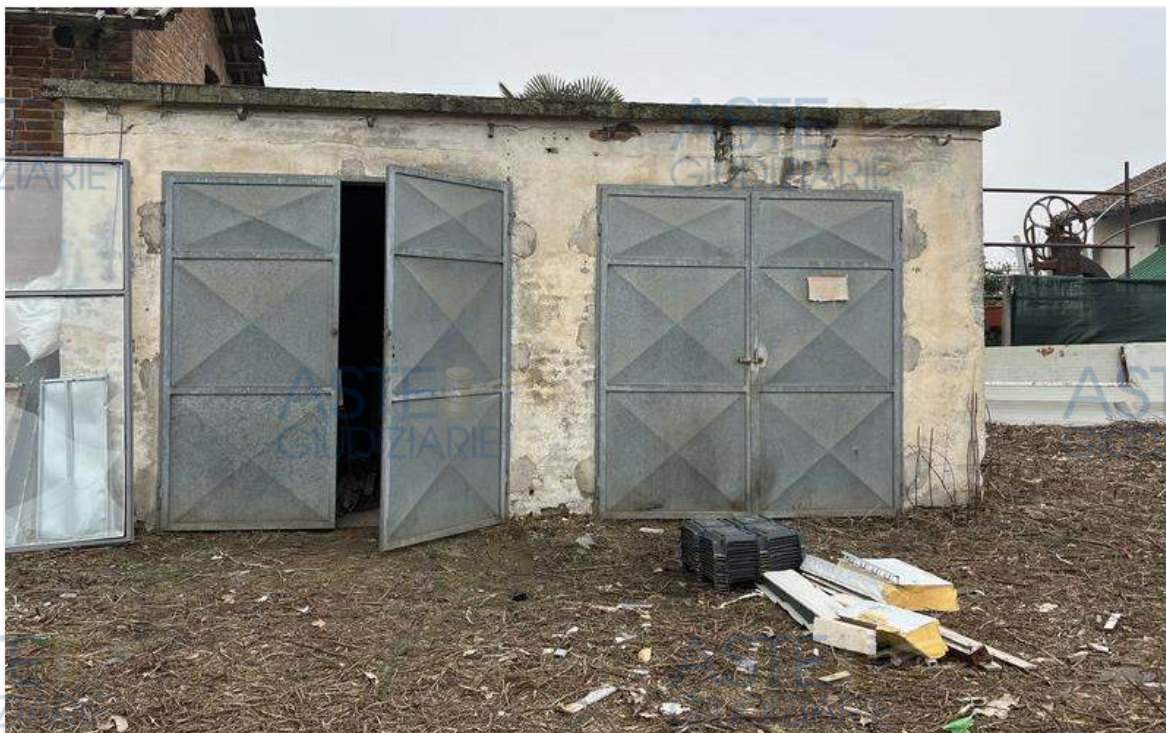
Basso fabbricato destinato ad autorimessa, che presenta pareti in muratura, soletta di copertura in cls o materiale similare, due portoni di ingresso a doppio battente in materiale metallico posti in corrispondenza della parete ovest, serramenti delle finestre in legno con vetri semplici e pavimento in battuto di cemento, l'altezza netta è di 2,75 m circa.

Vista della facciata ovest con i doppi portoni di ingresso

Si segnala che relativamente a tale fabbricato, il tecnico comunale durante il colloquio con la scrivente ha riferito che tale manufatto non potrà essere oggetto di sanatoria in quanto non appartenente all'impianto originario e che pertanto dovrà essere rimosso.

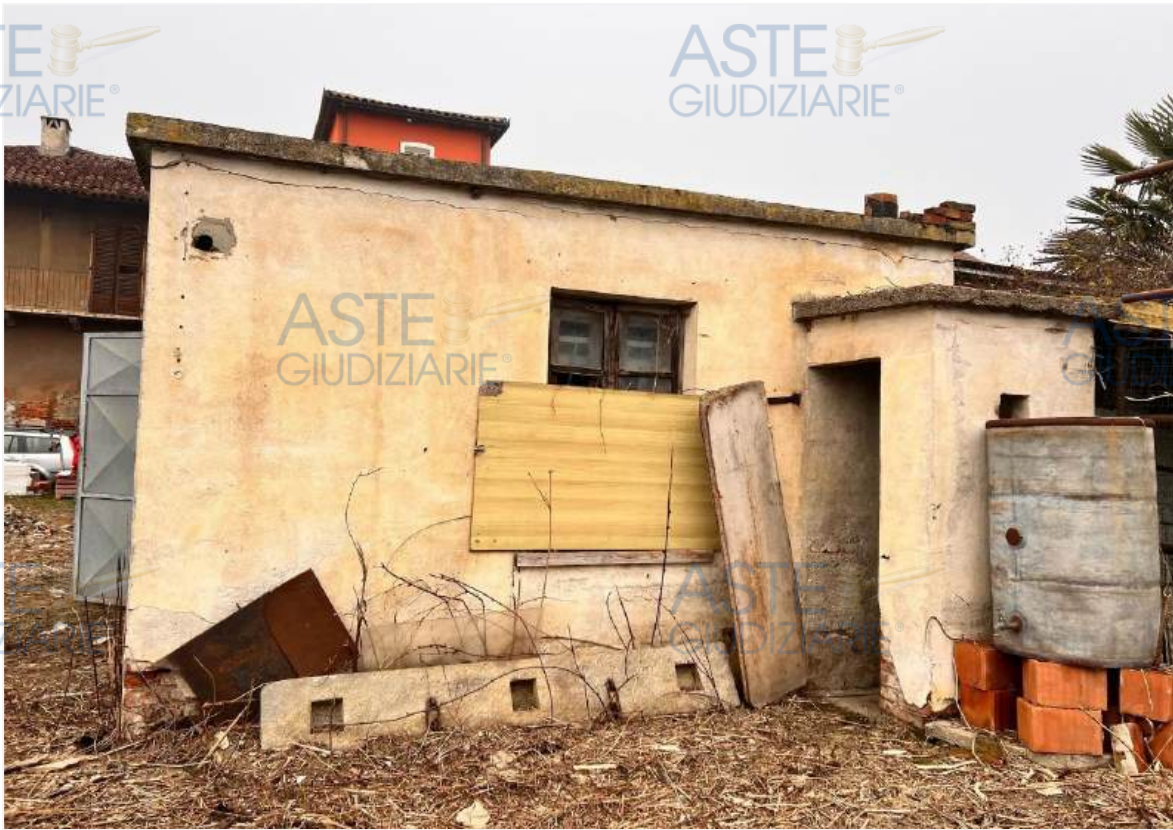
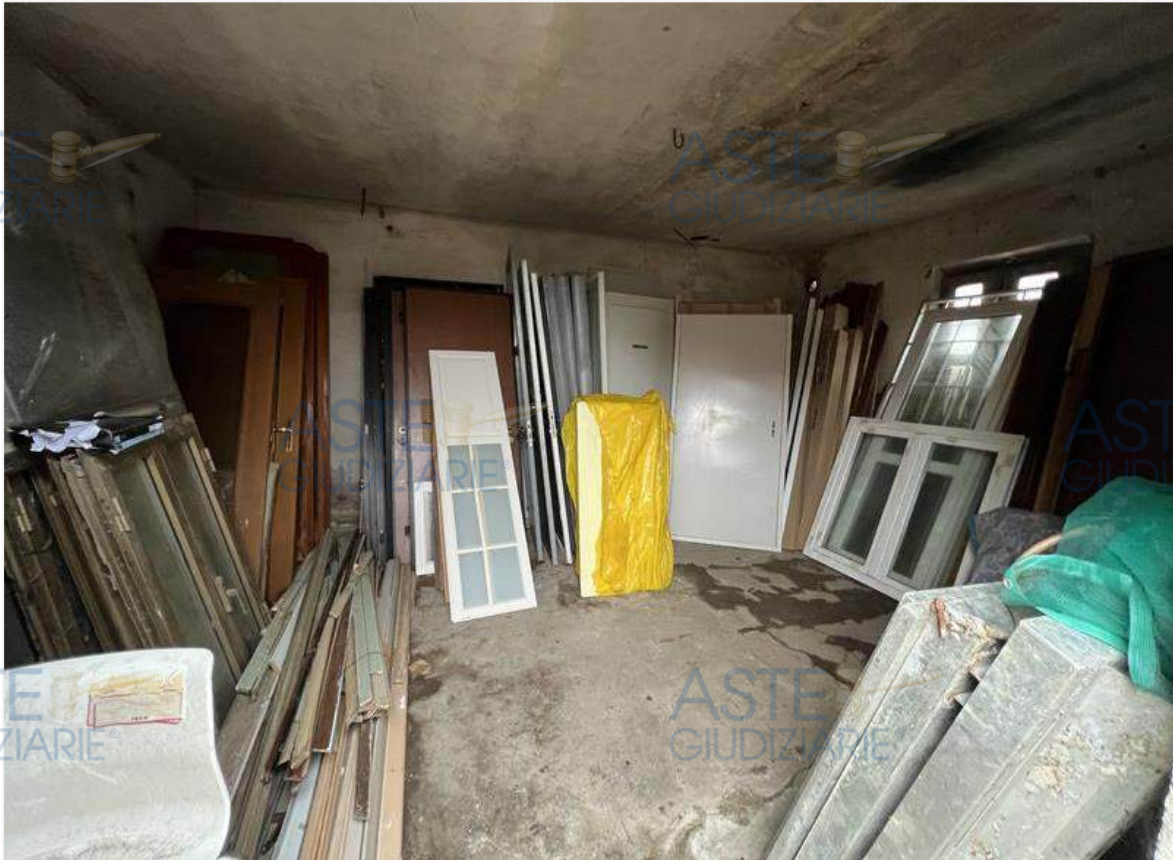
In alto: vista del prospetto sud con la latrina a ridosso della parete

In basso: vista dell'interno

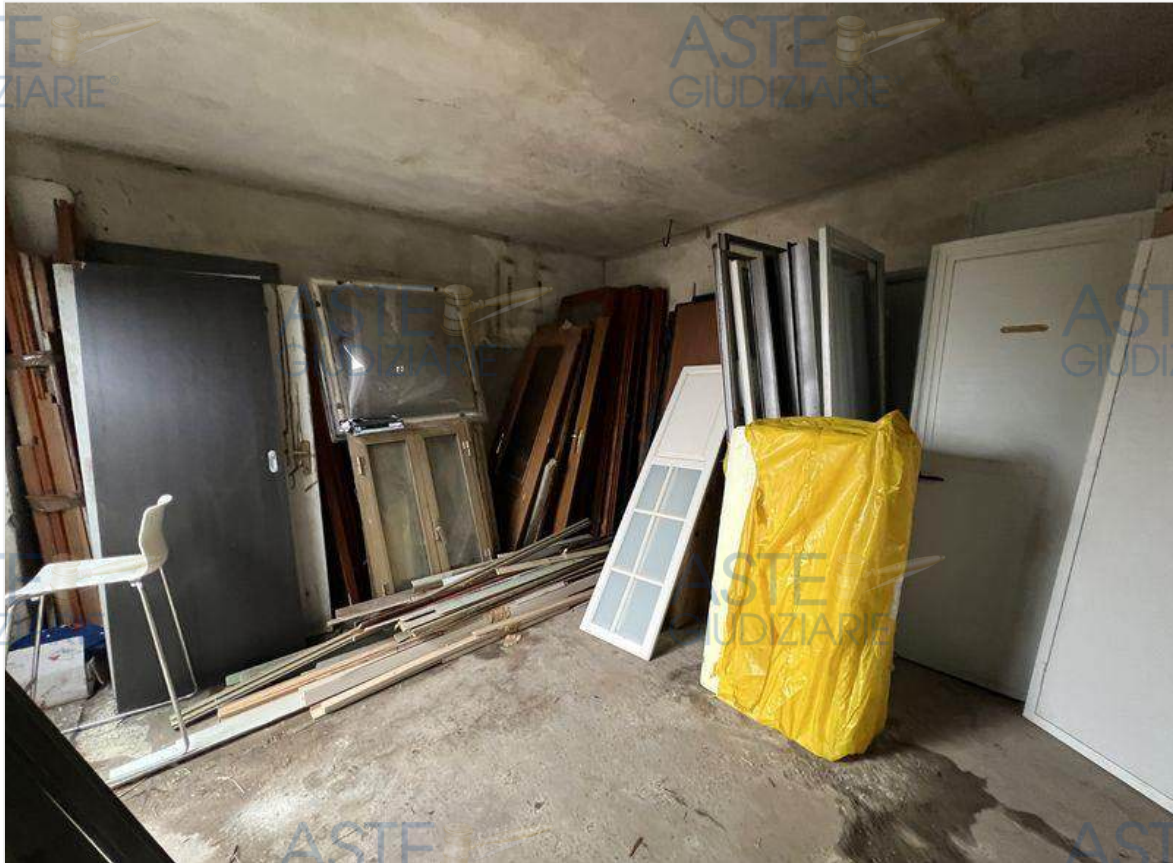
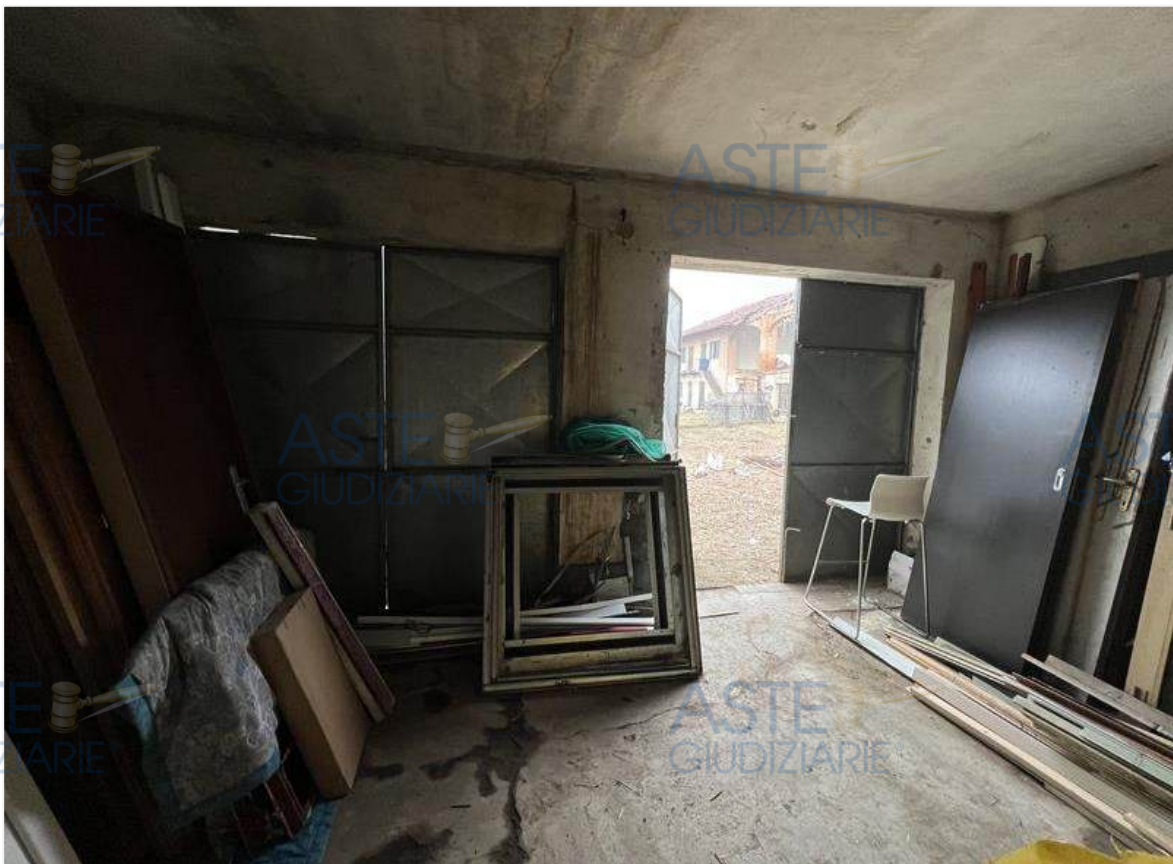
Altre viste dell'interno del locale

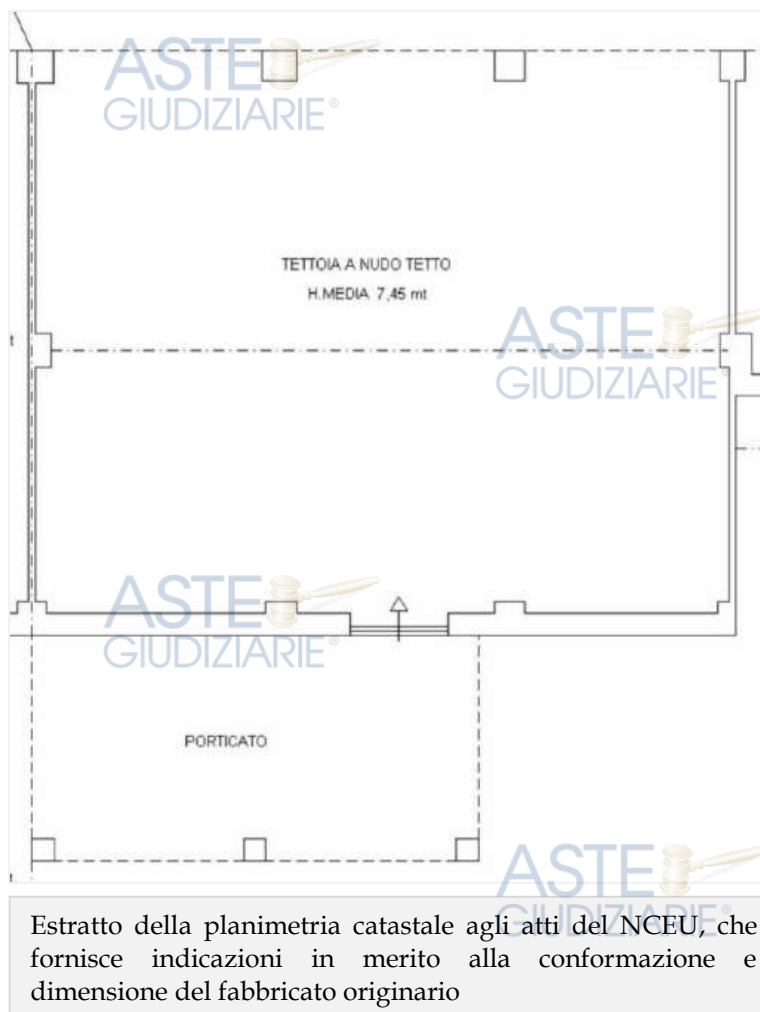
Antica tettoia con porticato appartenenti all'impianto originario, allo stato quasi totalmente crollati e di cui permangono unicamente alcune porzioni dei pilastri e delle murature perimetrali; dalle indicazioni desumibili dalla visura e dalla planimetria catastale, il fabbricato originario aveva una superficie di 259 m² ed un'altezza media di 7,45 m, con il porticato posto a sud ed un portone di ingresso che dal porticato conduceva all'interno della tettoia, tale ingresso è stato utilizzato durante l'accesso forzoso per accedere all'interno dell'area.

Viste della tettoia dall'esterno (in alto) e dall'interno dell'area (in basso); la freccia di colore giallo indica il portone utilizzato durante l'accesso forzoso del 25/02/2025 per accedere all'area interna

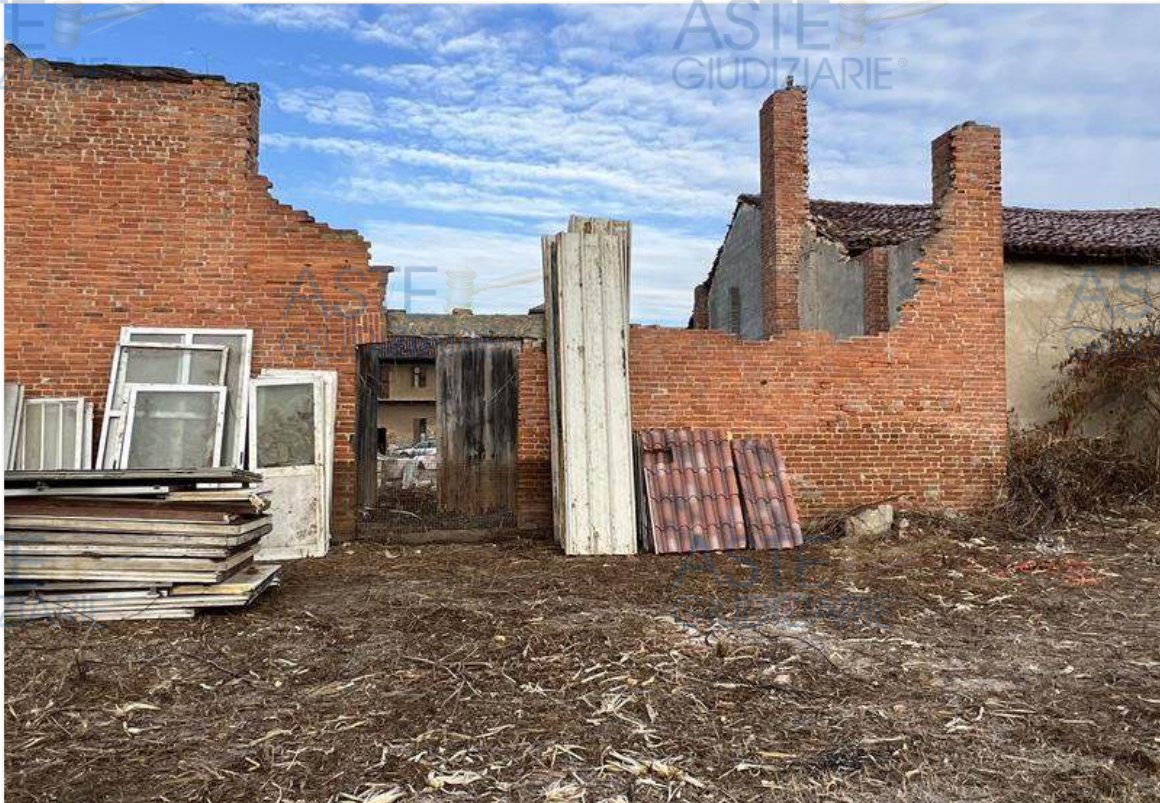
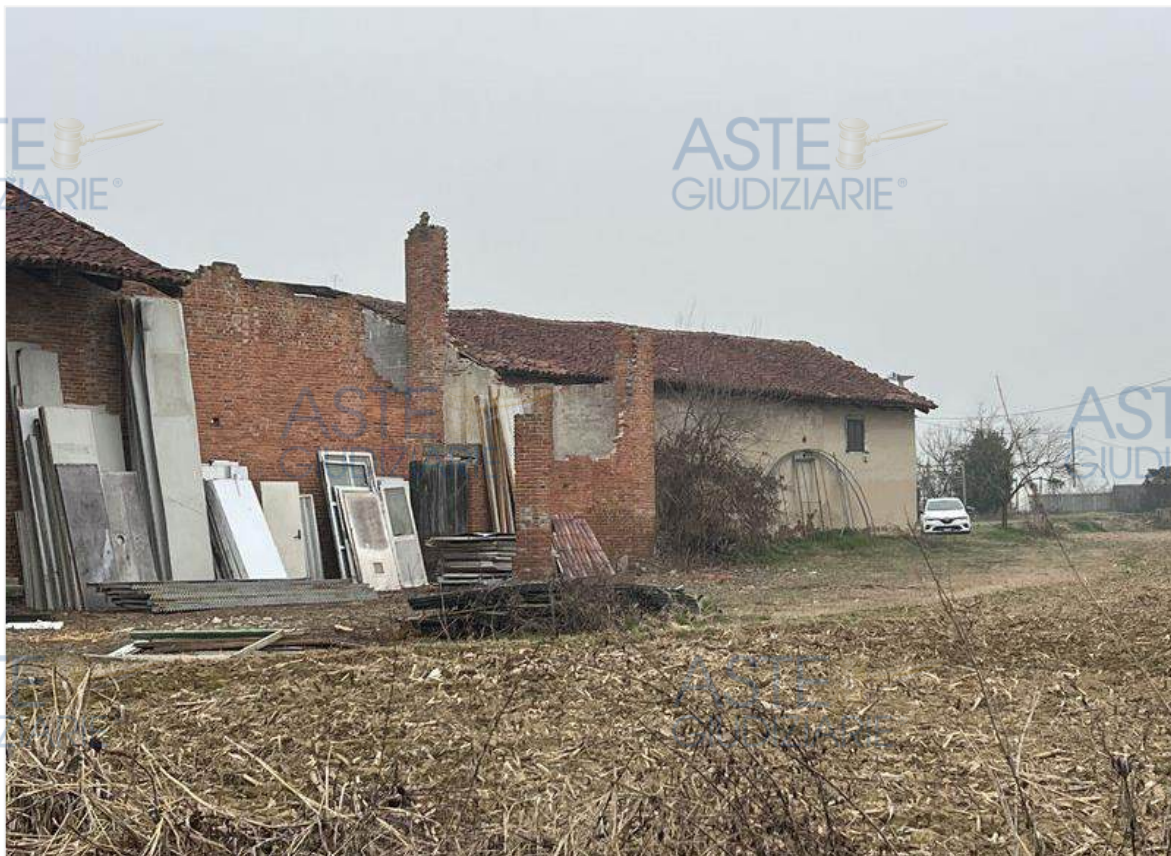
In alto: vista della facciata sud della tettoia, con portone di ingresso dal portico non più esistente
In basso: vista della tettoia dal terreno adiacente
