**CONSULENZA TECNICA D'UFFICIO**  
**NELL'ESECUZIONE IMMOBILIARE N°28/2023**

Geom. Saul BOFFA Agliano T. Via Alla Stazione 19

IMMOBILI AD ASTI (AT) - LOTTO 1, LOTTO 2 E LOTTO 3

IMMOBILI A MOMBERCELLI (AT) – LOTTO 4 E LOTTO 5

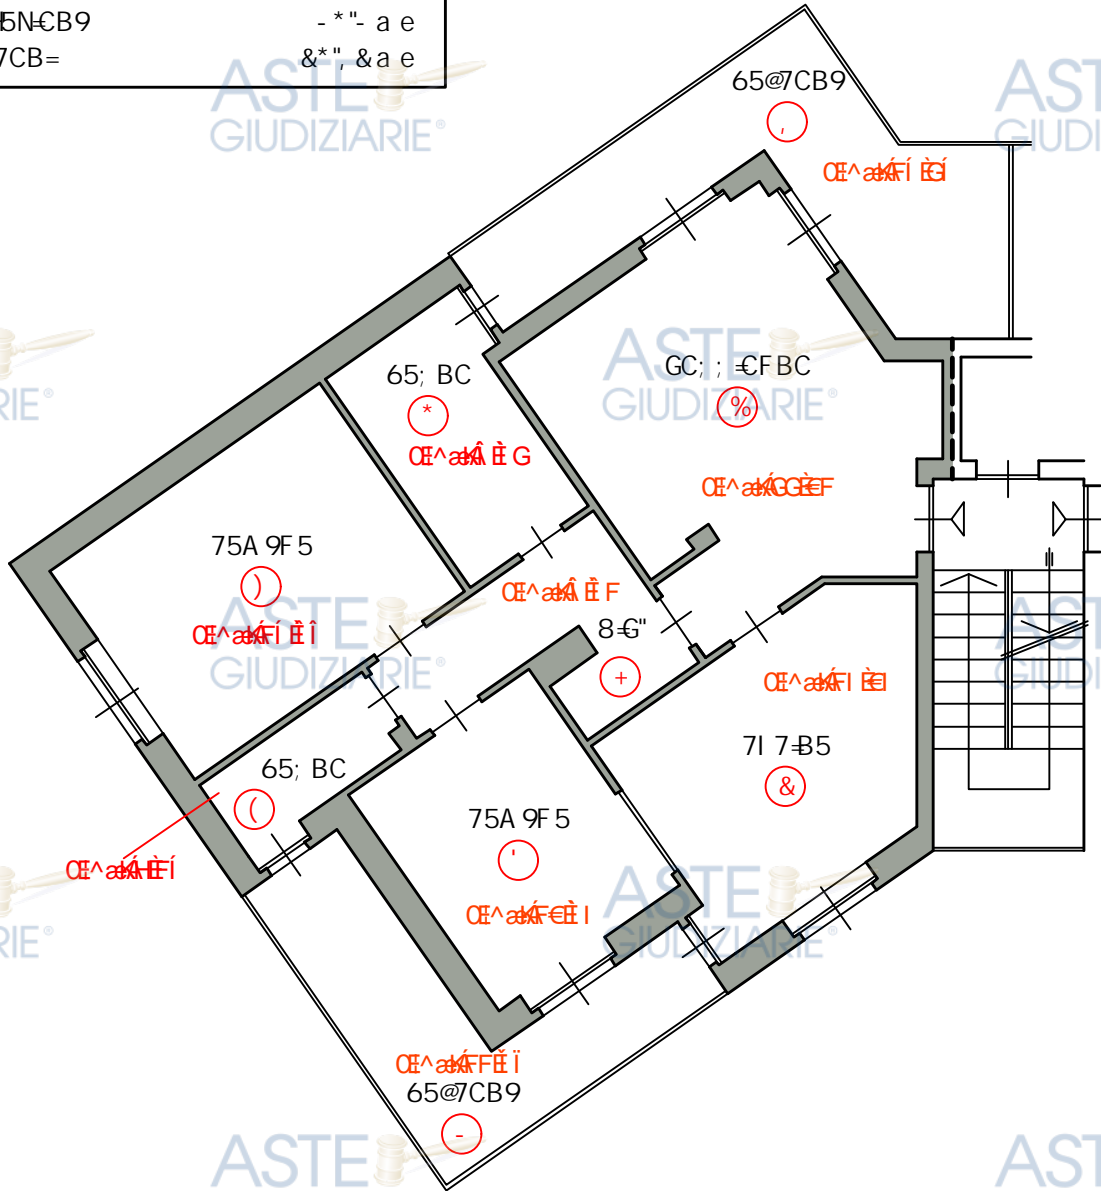
#### Subalterno 23 - superficie utile calpestabile

##### PIANO SECONDO

- 1 SOGGIORNO 22.01 mq
  - 2 CUCINA 14.04 mq
  - 3 CAMERA 10.84 mq
  - 4 BAGNO/LAVANDERIA 3.15 mq
  - 5 CAMERA 15.66 mq
  - 6 BAGNO 6.82 mq
  - 7 DISIMPEGNO 6.61 mq
  - 8 BALCONE 15.25 mq
  - 9 BALCONE 11.57 mq
- PIANO INTERRATO
- 10 CANTINA 3.33mq

**SUPERFICIE LORDA ABITAZIONE 96.9mq**

**SUPERFICIE LORDA ACCESSORI BALCONI 26.82mq**

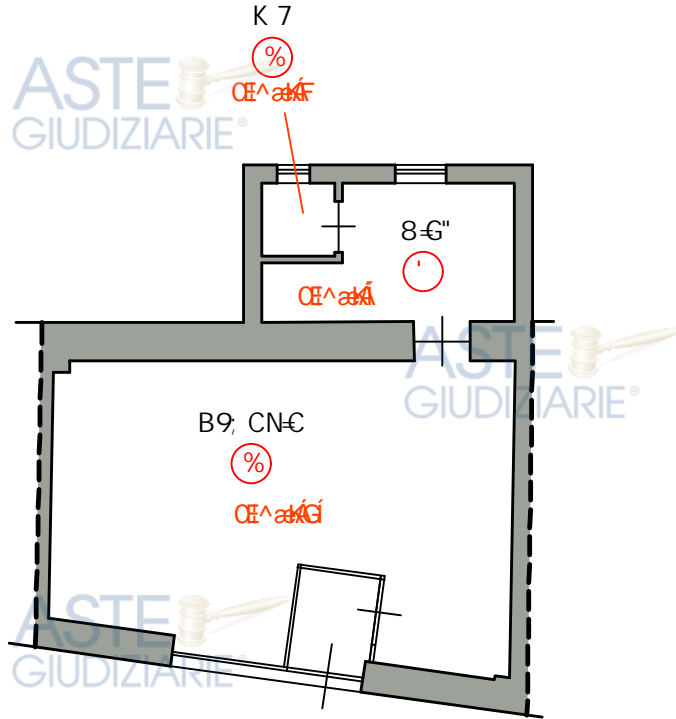
#### **Subalterno 1 - superficie utile calpestabile**

##### **PIANO TERRENO**

- 1 NEGOZIO 25 mq**
- 2 WC 1 mq**
- 3 DISIMPEGNO 5 mq**

##### **SUPERFICIE LORDA NEGOZIO 41.5mq**
