TRIBUNALE DI ASTI
CANCELLERIA ESECUZIONI IMMOBILIARI

ASTE
GIUDIZIARIE.it
ESECUZIONE IMMOBILIARE N. 312/2017

RELAZIONE DI STIMA

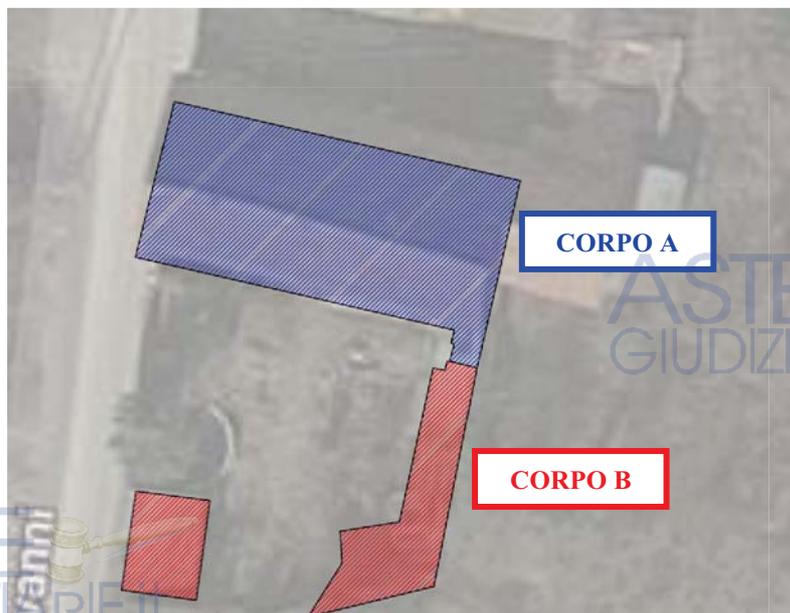
FOTOGRAMMA N.3

A seguito del sopralluogo effettuato in data 24/05/2018, per le ragioni già esposte, il compendio immobiliare oggetto di stima è stato suddiviso in due corpi (corpo A e corpo B) come rappresentato nell'estratto che segue:

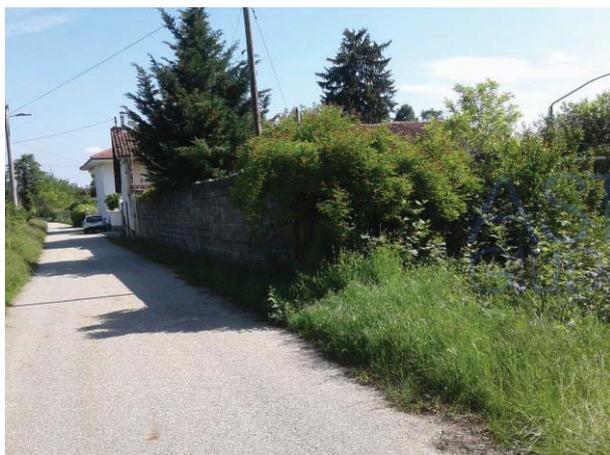
FOTOGRAMMA N.4

L'accesso carraio e pedonale al compendio immobiliare avviene dalla pubblica via (Via San Giovanni): per mezzo di cancello carrabile di ingresso in ferro (fotogramma n. 4-5) su area di pertinenza del compendio immobiliare che permette l'accesso ai fabbricati (corpo A e corpo B) (fotogramma n. 6-7-8) e con altro accesso pedonale sempre dalla pubblica via (Via San Giovanni) mediante portoncino in ferro (fotogramma 9).

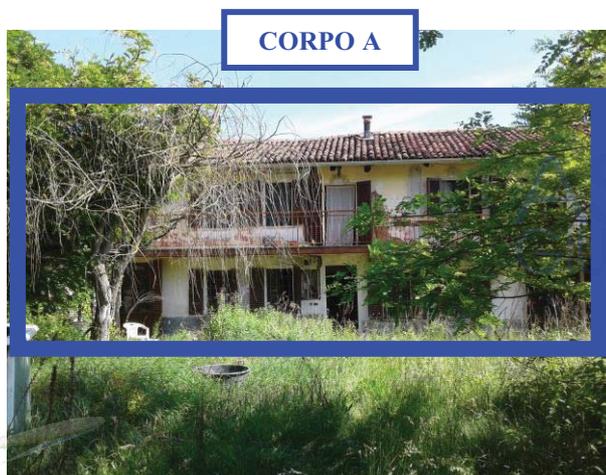
FOTOGRAMMA N.6

Per una corretta e semplificata lettura della presente, il bene identificato come CORPO A (fotogramma n.6) risulta meglio rappresentato, come da elaborato grafico conseguente a restituzione del rilievo effettuato durante i sopralluoghi, di cui all'allegato 8a (**ALLEGATO 8 – Elaborato grafico: 8a - Corpo A**) che si richiamerà più volte nel prosieguo della presente.

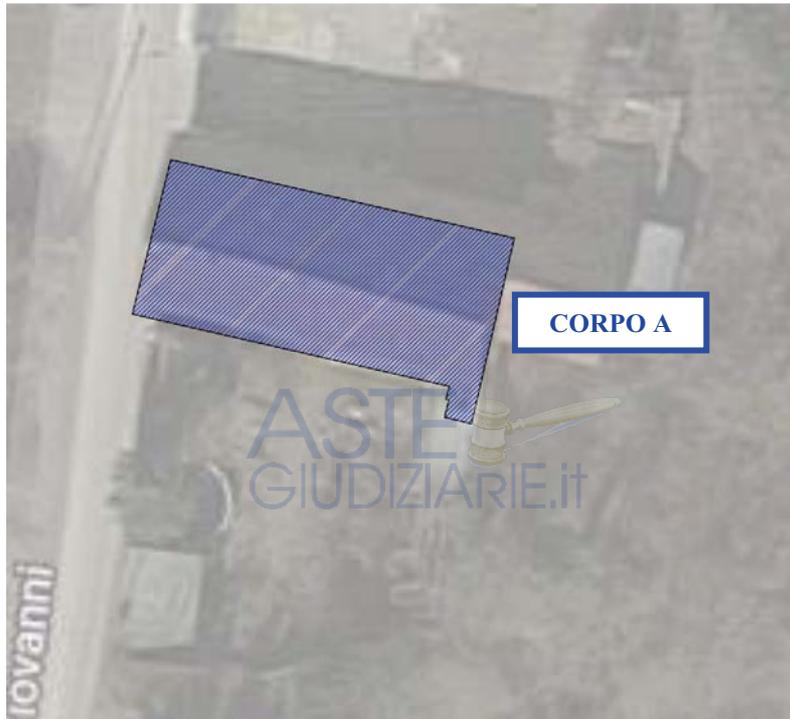
FOTOGRAMMA N. 10

Il corpo A risulta catastalmente identificato come segue:

L'immobile si sviluppa da cielo a terra, risulta indipendente su tre lati e si eleva per due piani fuori terra.

La struttura portante del fabbricato è costituita da muratura in mattoni pieni con la presenza anche di alcuni elementi in pietra; solai misti con voltine in laterizio e travi in ferro e solai piani in; le partiture interne sono in muratura prevalentemente intonacata; tetto a falde con struttura portante in legno e manto di copertura in coppi. Sono presenti nella struttura portante elementi strutturali in Cemento Armato e acciaio, in quanto all'edificio di cui trattasi erano stati dati corso interventi di consolidamento- ristrutturazione che interessano anche le strutture.

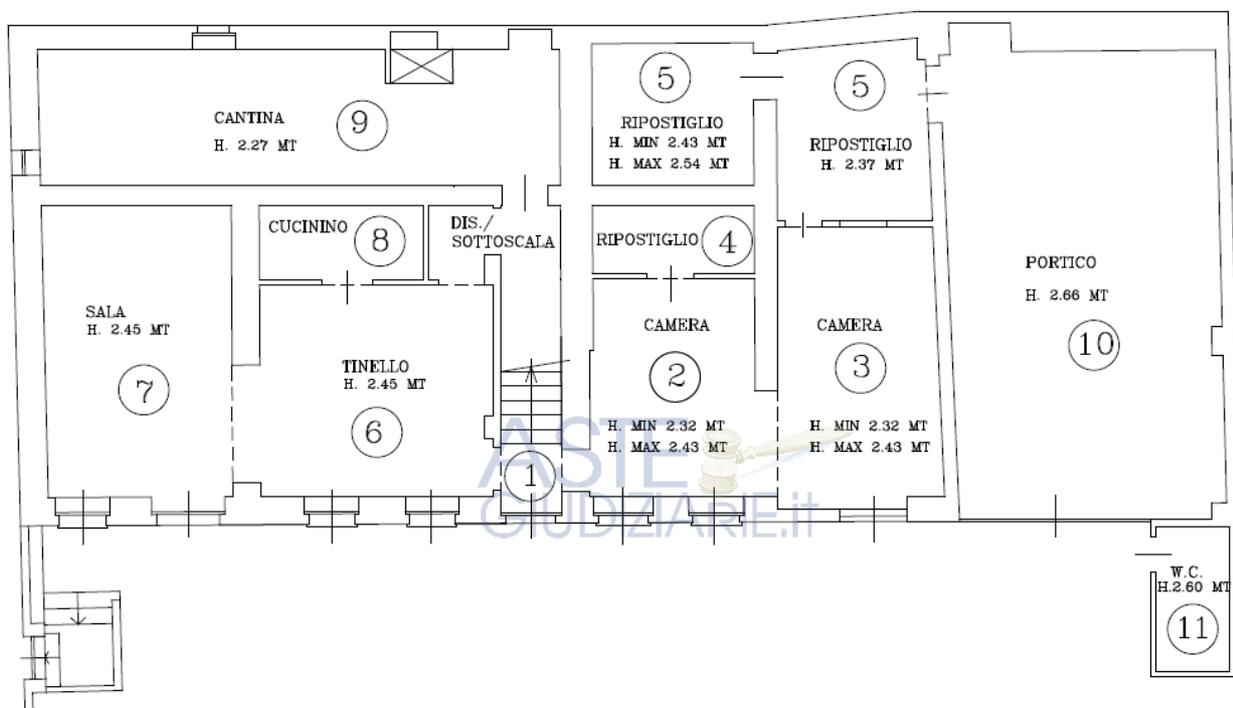
PLANIMETRIA PIANO TERRENO

SUPERFICIE UTILE – CALPESTABILE P. TERRENO mq			
1	P.T.	INGRESSO	1.45
2	P.T.	CAMERA	13.75
3	P.T.	CAMERA	15.70
4	P.T.	RIPOSTIGLIO	3.90
5	P.T.	RIPOSTIGLI	17.80
6	P.T.	TINELLO	18.50
7	P.T.	SALA	19.50
8	P.T.	CUCININO	4.35
9	P.T.	CANTINA/DIS./ SOTTOSCALA	29.90
10	P.T.	PORTICO	45.15
11	P.T.	W.C.	3.70

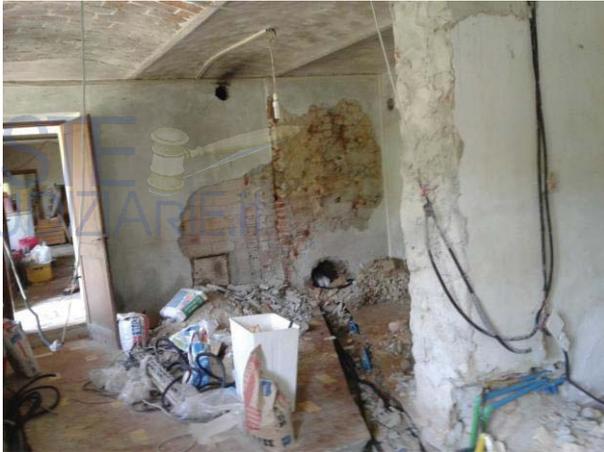
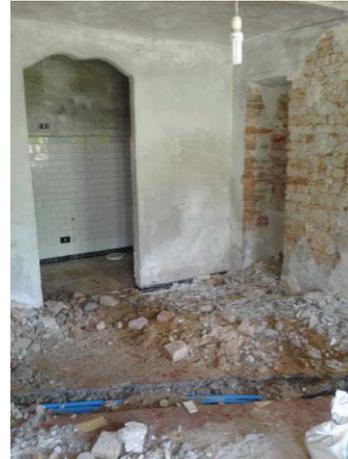
parzialmente intonacati. Il locale in oggetto risulta avere una superficie calpestabile pari a circa 13,75 mq. (fotogrammi nn. 12-13).

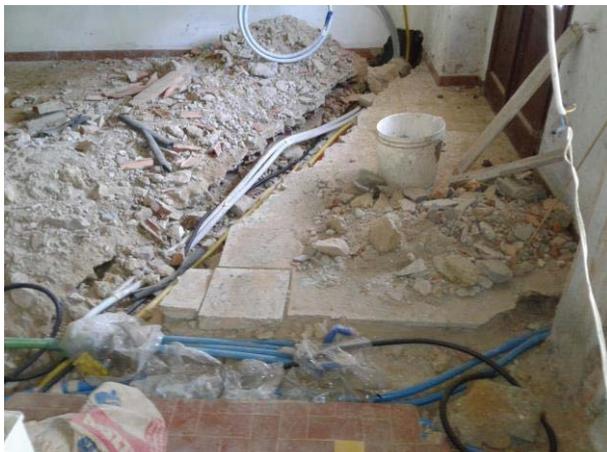
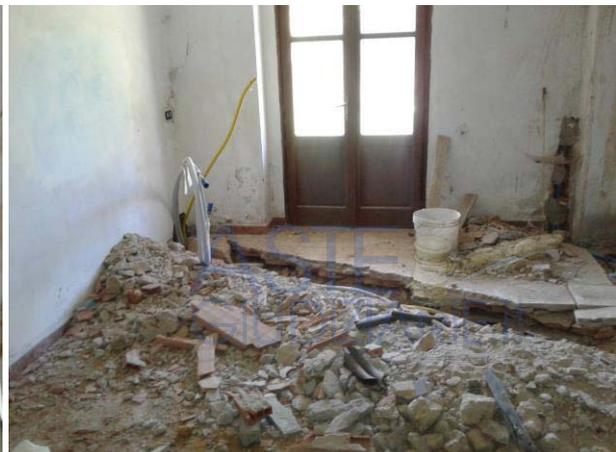
Dal locale descritto precedentemente si accede direttamente al locale 3 (camera). Tale ambiente presenta caratteristiche simili a quello precedentemente descritto; le pavimentazione, ancora parzialmente visibile, era in piastrelle di graniglia di marmo. Esiste porta-finestra esterna con infisso in legno e vetro che permette l'accesso dal cortile direttamente all'interno di questo ambiente. Esso risulta avere una superficie calpestabile pari a circa 15,70 mq. (fotogrammi nn. 14-15).

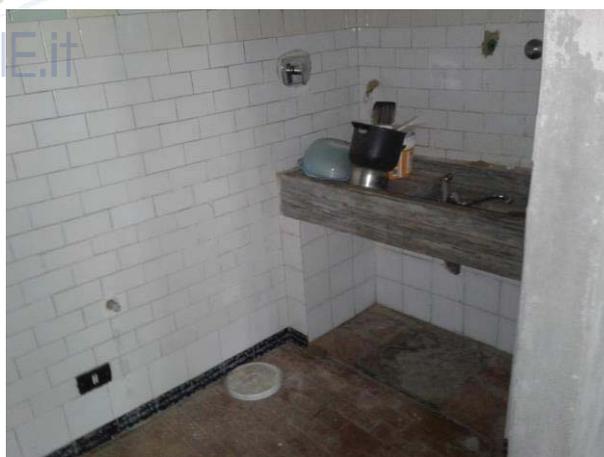
FOTOGRAMMA N. 16

Dal locale 2 (camera) si accede al locale 4 (ripostiglio). Tale ambiente, privo di apertura esterna ex cucinino, presenta pareti intonacate e tinteggiate con rivestimento in piastrelle di ceramica di dimensioni 7,5 x 15 cm e pavimentazione con piastrelle in gress di colore rosso di dimensioni 7,5 x 15 cm. circa. E' presente un lavello in marmo. Esso risulta avere una superficie calpestabile pari a circa 3,90 mq. (fotogramma n. 16).

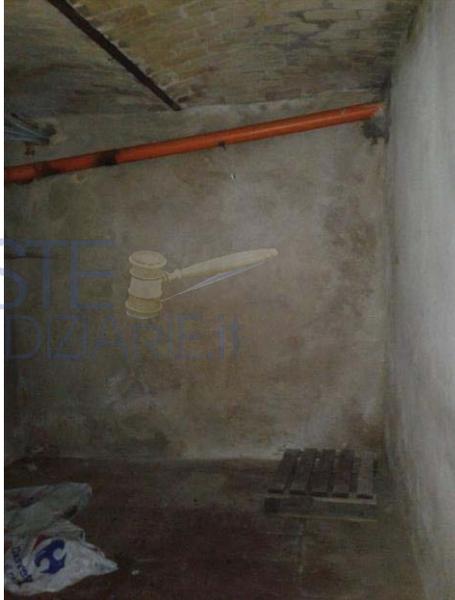
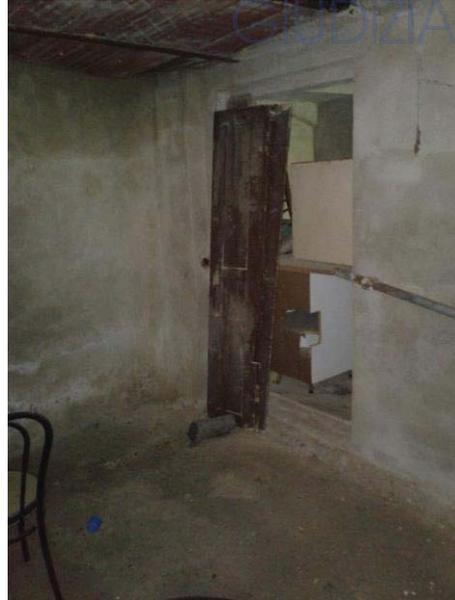
Dalla camera (locale 3) si accede a due ambiente fra loro comunicanti destinati a ripostiglio. Tali locali, privi di aperture verso l'esterno, presentano pavimentazione in battuto di cls; pareti parzialmente intonacate; solai con travi in ferro e tavelloni di laterizio. Sono presenti le tubazioni a vista degli scarichi del bagno del piano primo. Esso risulta avere una superficie calpestabile pari a circa 17,80 mq (fotogrammi nn. 17-18).

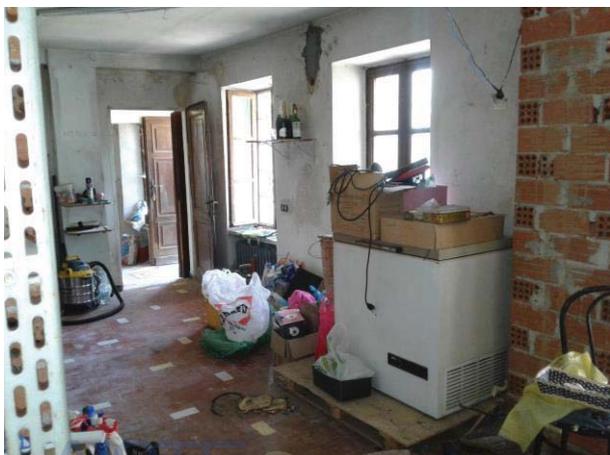
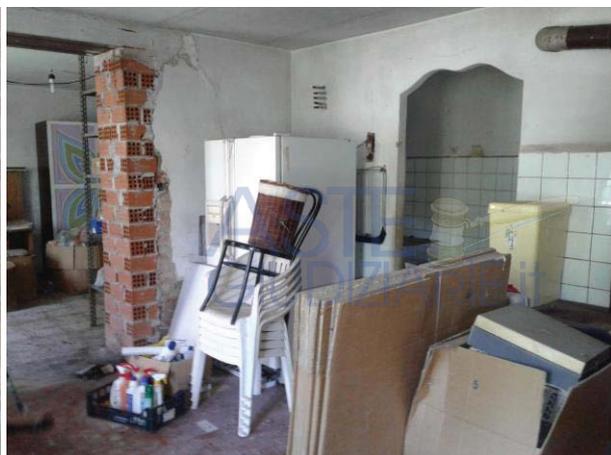
Il locale è stato oggetto di parziale ristrutturazione, mai terminata. Tale ambiente si presenta con pavimentazione in gress colore rosso e bianco; le pareti sono in parte intonacate e tinteggiate, alcune rivestite con piastrelle di dimensioni 15x15 e parzialmente non intonacate con muratura a vista non essendo state completate le opere edili. Sono presenti due radiatori in ghisa. Il solaio è piano in laterizio e travi in ferro. Il locale in oggetto risulta avere una superficie calpestabile pari a circa 18,50 mq. (fotogrammi nn. 19-20).

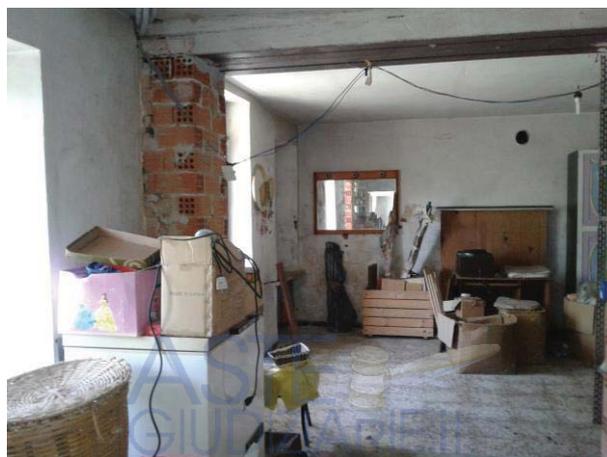
FOTOGRAMMA N. 21

Il locale comunica direttamente con il locale precedente ed è stata ampliata l'apertura esistente di comunicazione. L'ambiente è stato oggetto di parziale ristrutturazione, mai terminata. Esso si presenta con pavimentazione in piastrelle di graniglia di marmo chiaro di dimensioni 30x30 cm; le pareti sono in parte intonacate e tinteggiate. Esiste porta-finestra esterna con infisso in legno e vetro che permette l'accesso dal cortile direttamente all'interno di questo ambiente. E' presente un radiatore in ghisa. Il solaio è piano. Il locale in oggetto risulta avere una superficie calpestabile pari a circa 19,50 mq. (fotogramma n. 21).

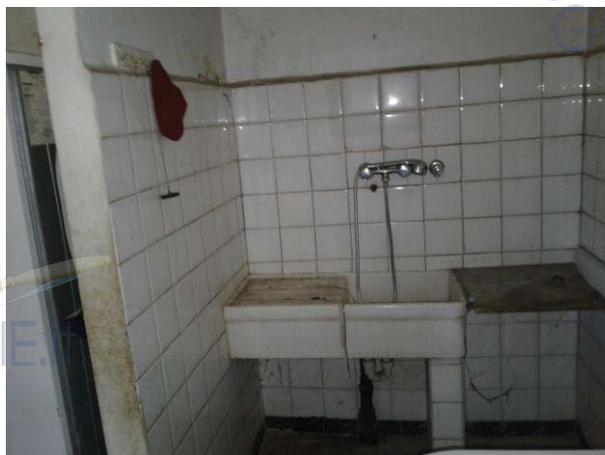
FOTOGRAMMA N. 22

Dal locale 6 (tinello) si accede al locale 8 (cucinino). Le pareti risultano intonacate e tinteggiate con rivestimento in piastrelle di ceramica di dimensioni 15 x 15 cm di colore bianco e pavimentazione con piastrelle in graniglia di marmo di dimensioni 30 x 30 cm. Tale ambiente è dotato di un lavandino in ceramica di colore bianco. Esso risulta avere una superficie calpestabile pari a circa 4,35 mq. (fotogramma n. 22).

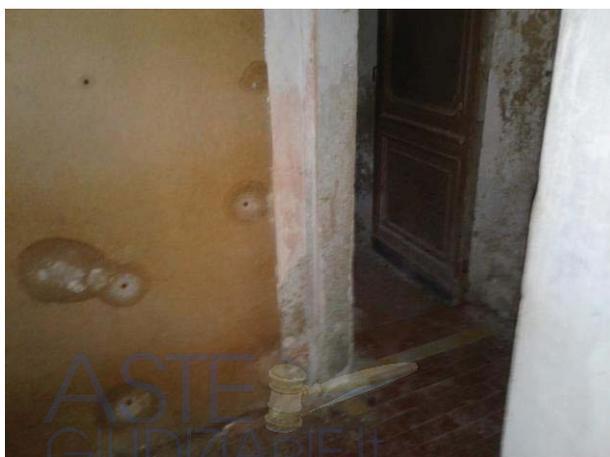
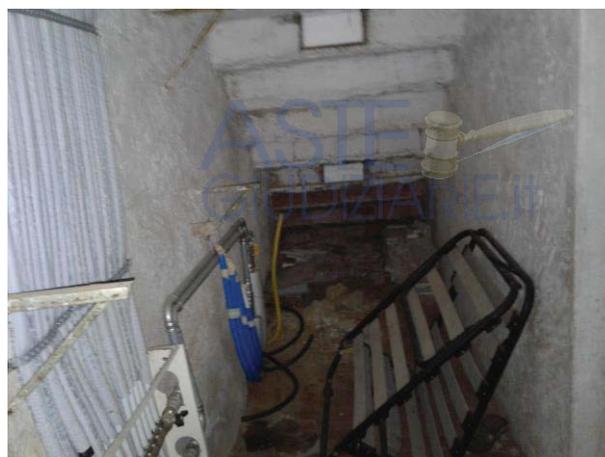
FOTOGRAMMA N. 23

Dal locale 6 (tinello) si accede, per mezzo di disimpegno alla cantina (locale 9). Il disimpegno (fotogramma n. 23) presenta pavimentazione in piastrelle di gress di colore rosso e bianco e pareti intonacate e tinteggiate. E' collegato al disimpegno anche il vano sottoscala (fotogramma n. 24). La cantina (fotogrammi nn. 25-26) presenta invece pavimentazione in battuto di cemento, pareti intonacate e tinteggiate. Sono presenti infissi in ferro e vetro semplice con affaccio su strada e su fondo vicino. Si rileva nel locale la presenza di tubazioni di scarico delle acque e dell'impianto di riscaldamento al servizio del piano superiore ed un pozzo-cisterna. Il solaio è piano con travi in ferro e laterizio. Sono presenti scaffalature fisse. La superficie calpestabile dei locali di disimpegno, sottoscala e cantina risulta essere pari complessivamente a circa 29,9 mq.

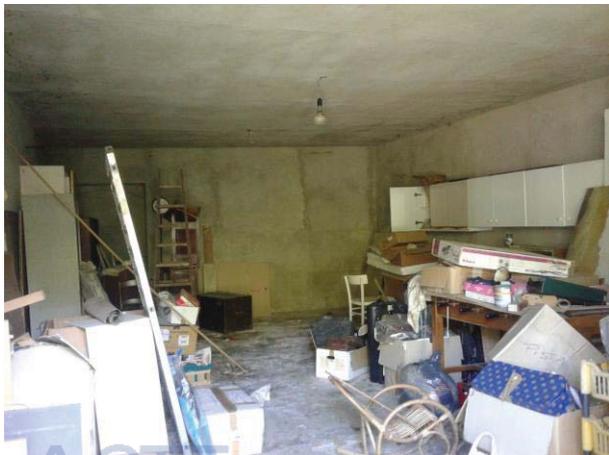
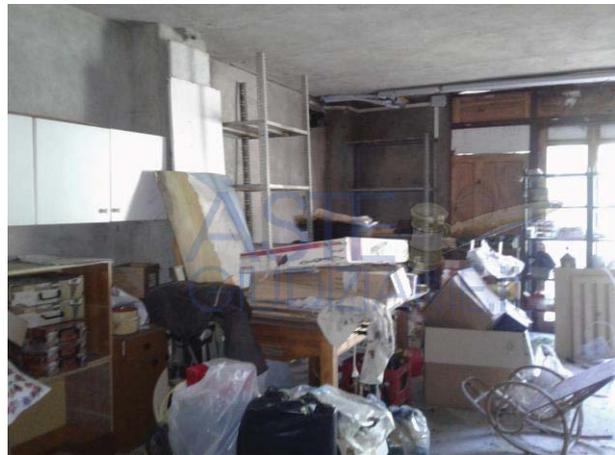
Dal ripostiglio (locale 5) si accede al portico (locale 11). Tale ambiente ha anche accesso dall'esterno e presenta pavimentazione in battuto di cemento e pareti intonacate e tinteggiate; struttura portante verticale in cemento armato e solaio piano. Sono presenti tubazioni a vista. Esso risulta avere una superficie calpestabile pari a circa 45,15 mq (fotogrammi nn. 27-28).

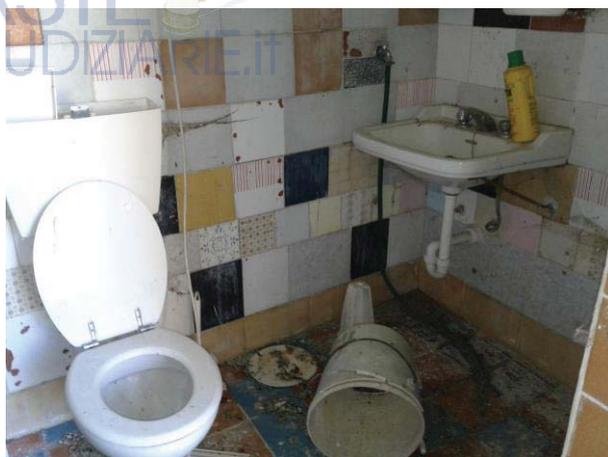
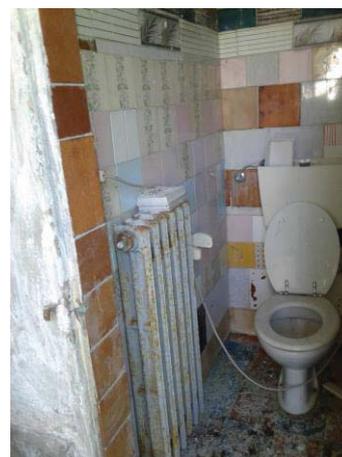
Attiguo al portico, con accesso dall'esterno, vi è il wc (locale 11). Tale ambiente presenta pavimentazione in piastrelle di ceramica e pareti intonacate e tinteggiate e parzialmente rivestite in piastrelle multicolore. Sono presenti lavabo, vaso ed impianto per doccia, il tutto in pessimo stato di conservazione. Esso risulta avere una superficie calpestabile pari a circa 3,70 mq (fotogrammi nn. 29-30).

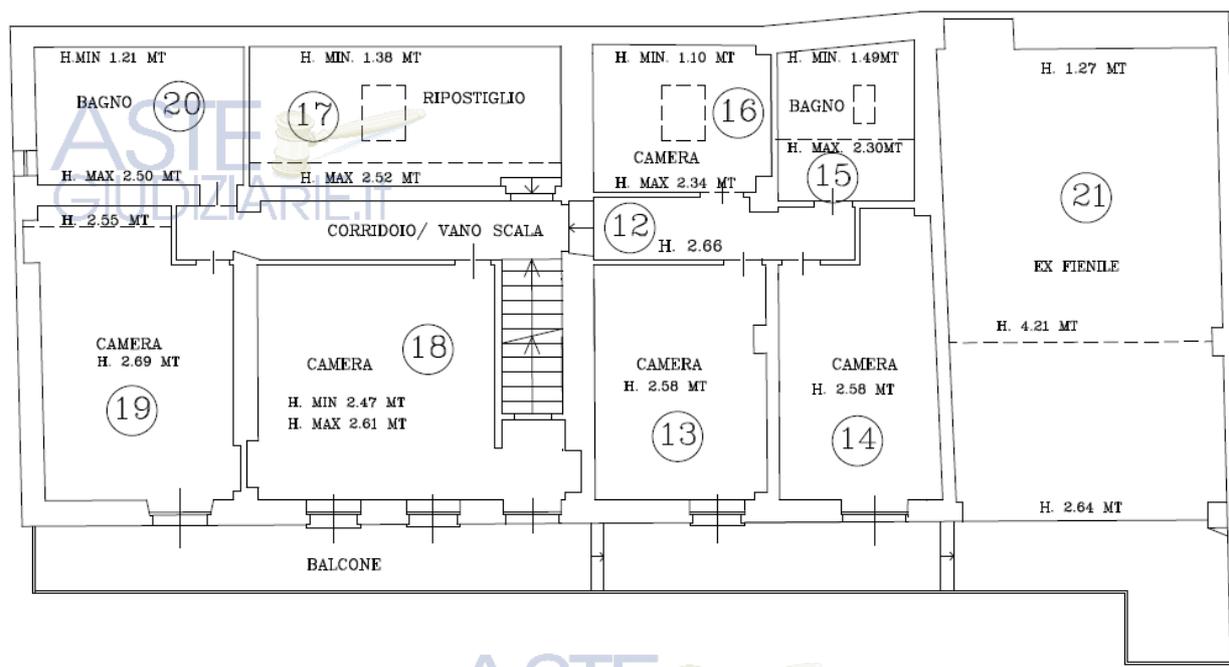
PLANIMETRIA PIANO PRIMO

SUPERFICIE UTILE – CALPESTABILE P. PRIMO mq			
12	P.1.	CORRIDOIO VANO SCALA	16.85
13	P.1.	CAMERA	14.10
14	P.1.	CAMERA	14.80
15	P.1.	BAGNO	7.40
16	P.1.	CAMERA	9.05
17	P.1.	RIPOSTIGLIO	15.50
18	P.1.	CAMERA	22.10
19	P.1.	CAMERA	19.20
20	P.1.	BAGNO	10.35
21	P.1.	EX FIENILE	45.90
	P.1.	BALCONE	30.60

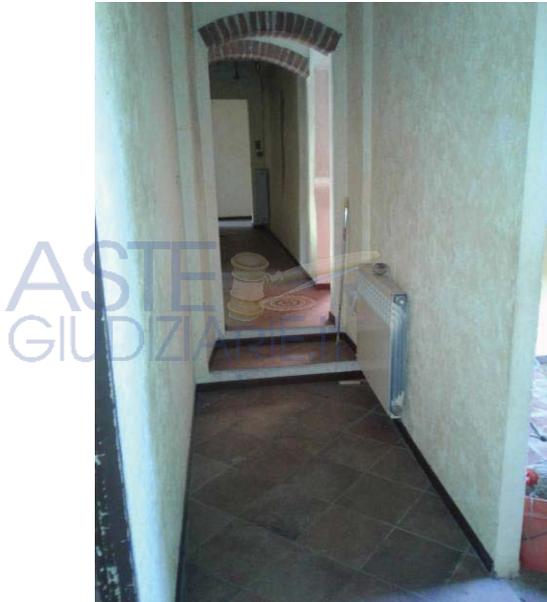
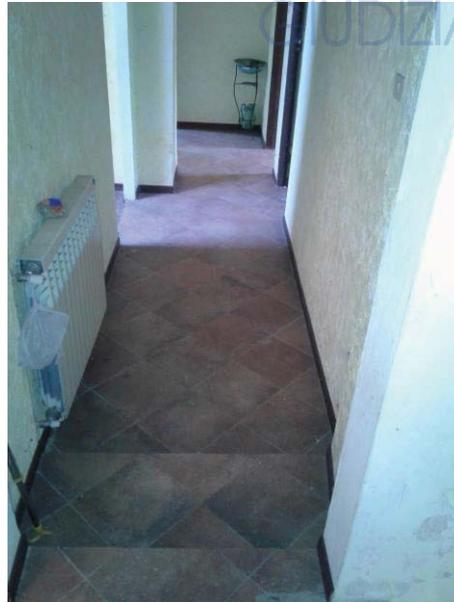
Il corridoio consente l'accesso a tutti gli ambienti del piano primo (ad esclusione del locale ex-fienile); è caratterizzato da pavimentazioni in gress, pareti intonacate e tinteggiate. Presenta due alzate in quanto il piano primo è disposto su due livelli differenti.

Il locale corridoio risulta avere una superficie calpestabile pari a circa 16,85 mq (fotogrammi nn. 32-33).

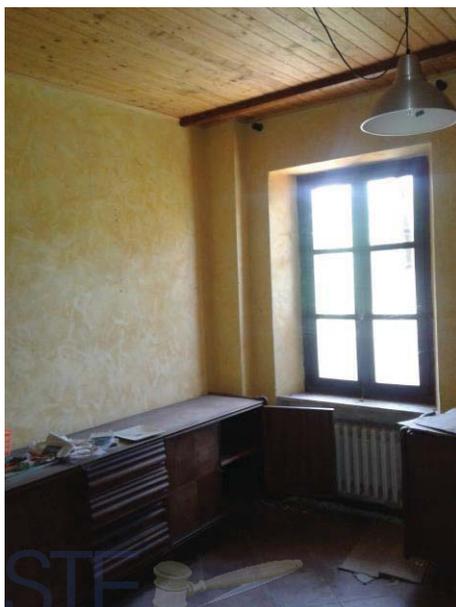
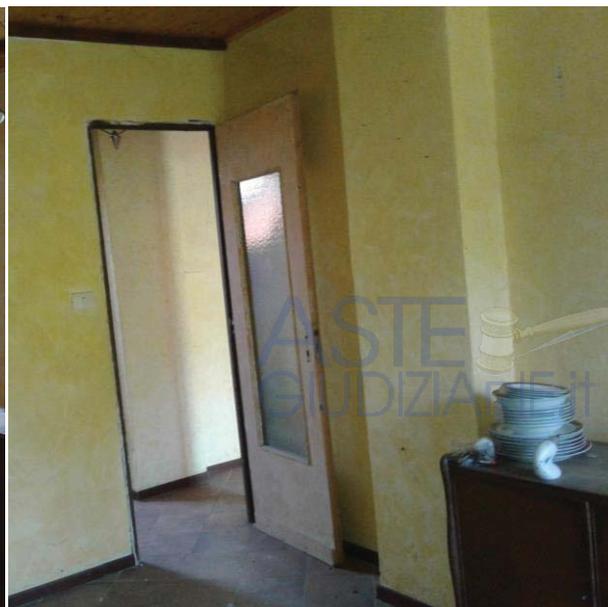
Dal corridoio si accede alla camera (locale 13) che presenta pavimentazione in piastrelle di gress porcellanato, pareti intonacate e tinte, controsoffitto con perline in legno. Essa è dotata di finestra e risulta avere una superficie calpestabile pari a circa 14,10 mq. (fotogrammi nn. 34-35).

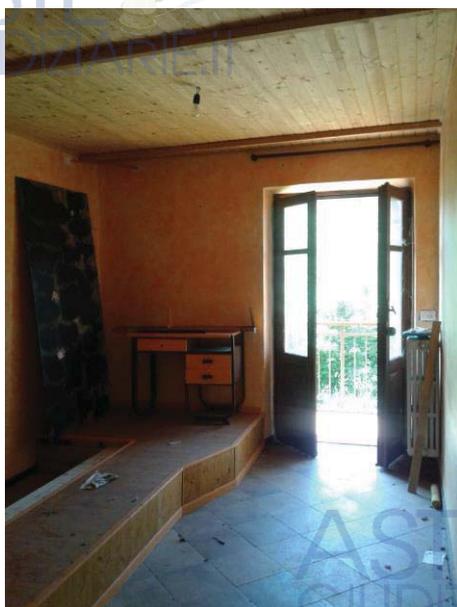
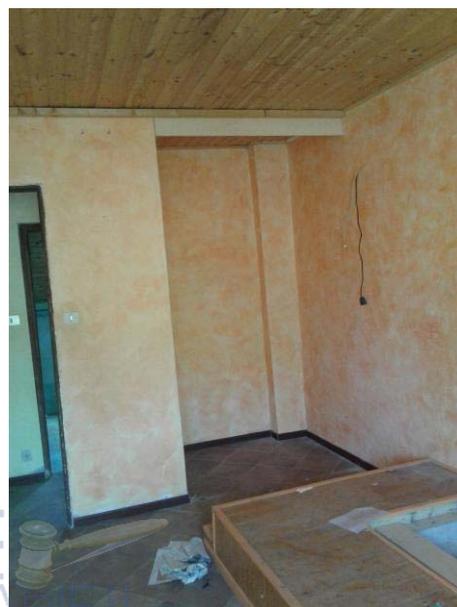
Dal corridoio si accede alla camera (locale 14) che presenta caratteristiche simili all'ambiente precedentemente descritto (locale 13). Essa è dotata di porta-finestra con accesso sul balcone e risulta avere una superficie calpestabile pari a circa 14,80 mq. (fotogrammi nn. 36-37).

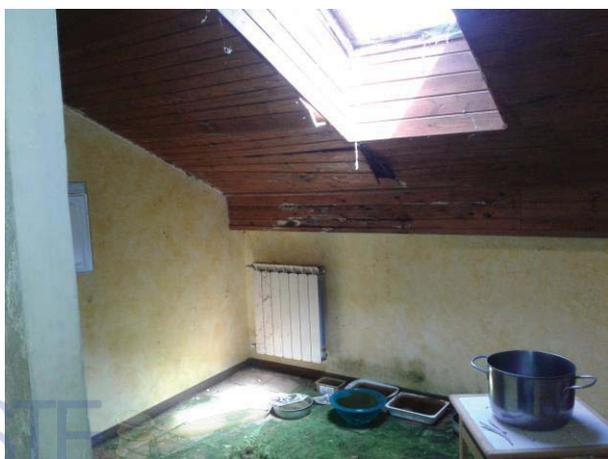
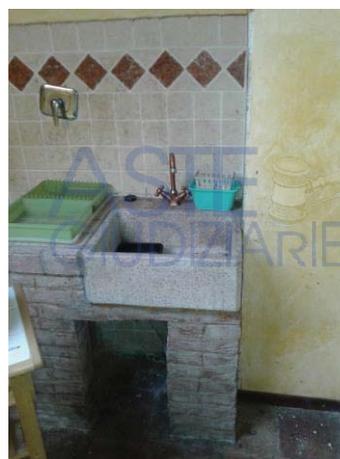
Dal corridoio si accede alla camera (locale 16) che presenta caratteristiche simili agli ambienti precedentemente descritti; pavimentazione in piastrelle in cotto di dimensioni pari a circa cm 22x22 parzialmente danneggiate e pareti intonacate e tinteggiate di cui quella a est presenta prevalentemente rivestimento in piastrelle di ceramica fino a un'altezza pari a circa m 1,60. E' presente lavello in pietra e punto di adduzione gas. Il controsoffitto è in legno fortemente deteriorato a seguito di infiltrazioni provenienti dalla copertura; è presente un lucernario. Attualmente il locale è adibito a cucina. Risulta avere superficie calpestabile pari a circa 9,05 mq (fotogrammi nn. 40-41).

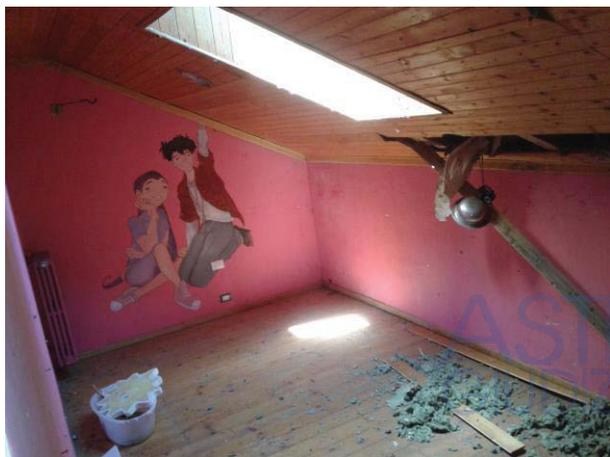
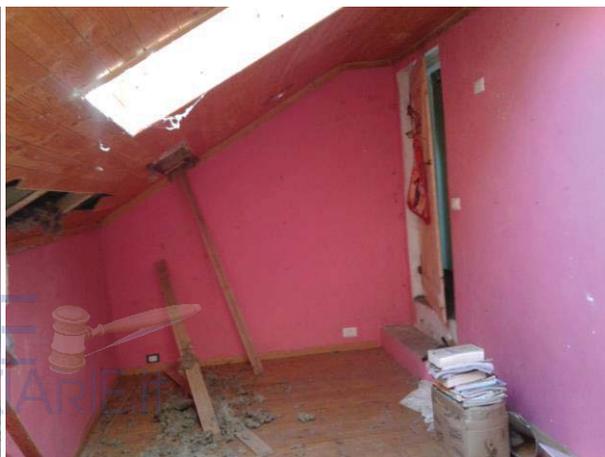
Dal corridoio, si accede al locale adibito a ripostiglio (locale 17) che è posto a quota inferiore e raggiungibile mediante due scalini. Il locale presenta caratteristiche simili agli ambienti precedentemente descritti con pavimentazione in legno e pareti intonacate e tinteggiate. Il controsoffitto è in legno in condizioni fatiscenti con presenza di infiltrazioni dalla copertura; è presente un lucernario. Il locale risulta avere una superficie calpestabile pari a circa 15,50 mq (fotogrammi nn. 42-43).

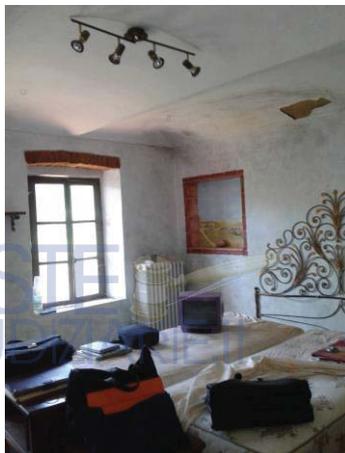
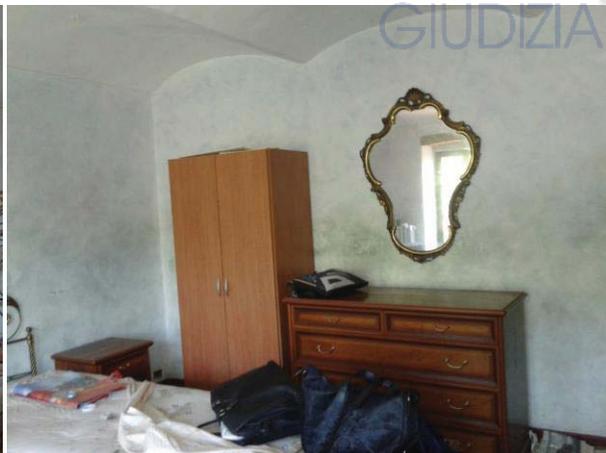
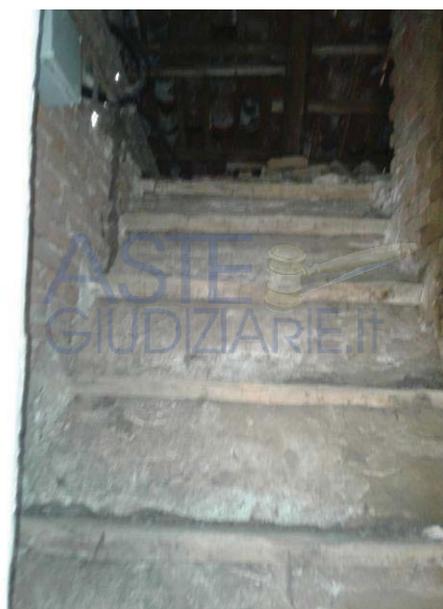
Dal corridoio si accede alla camera (locale 18) che presenta pavimentazione in piastrelle di gress porcellanato, pareti intonacate e tinteggiate, solai in voltine di ferro e laterizio intonacate; da tale ambiente si raggiunge pianerottolo da cui si diparte la scala per raggiungere il sottotetto. Il locale n.18 è dotato di due finestre e risulta avere una superficie calpestabile pari a circa 22,10 mq. (fotogrammi nn. 44-45-46).

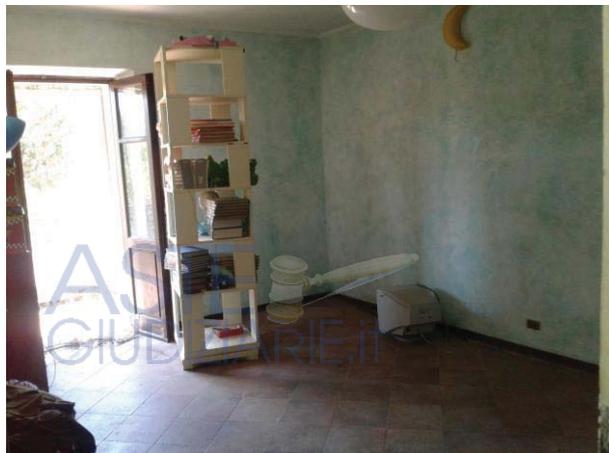
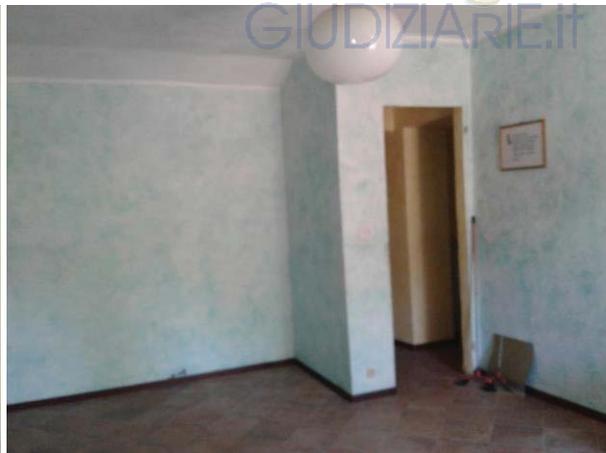
Dal corridoio si accede alla camera (locale 19) che presenta caratteristiche simili all'ambiente descritto precedentemente. Esso è dotato di porta-finestra che dà accesso al balcone esterno; il solaio risulta piano per quasi la totalità dell'estensione. Esso risulta avere una superficie calpestabile pari a circa 19,20 mq. (fotogrammi nn. 47-48).

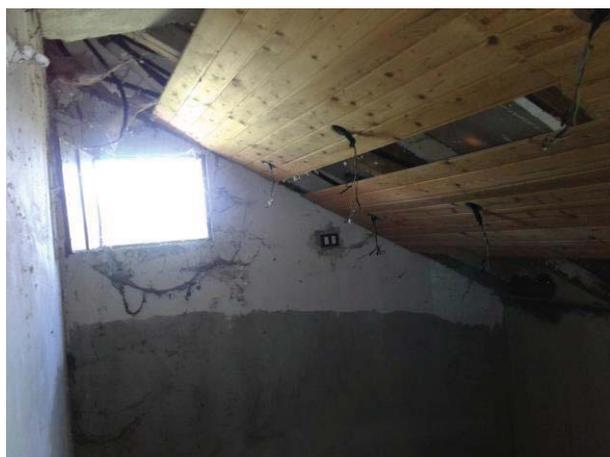
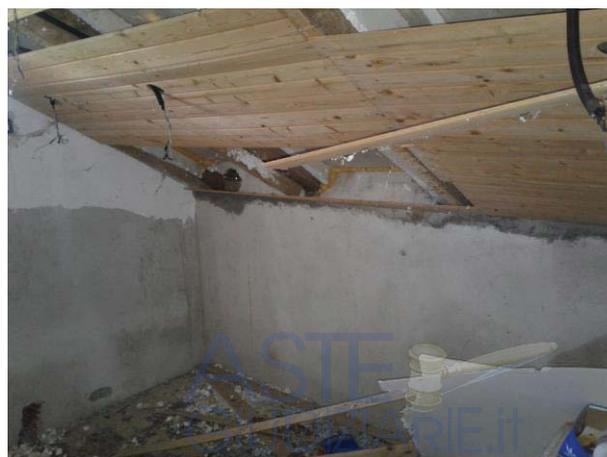
Dal corridoio, si accede al bagno che si presenta con caratteristiche simili agli ambienti precedentemente descritti. Le pareti sono intonacate. il locale è finestrato con infisso esterno in ferro e vetro. Occorre precisare che come destinazione è indicato “bagno” ma risulta solo predisposto con impianti per l’utilizzo come locale adibito a bagno, attualmente è privo di sanitari-rubinerie. E’ presente controsoffitto in legno in pessimo stato di conservazione. Esso risulta avere una superficie calpestabile pari a circa 10,35 mq (fotogrammi nn. 49-50).

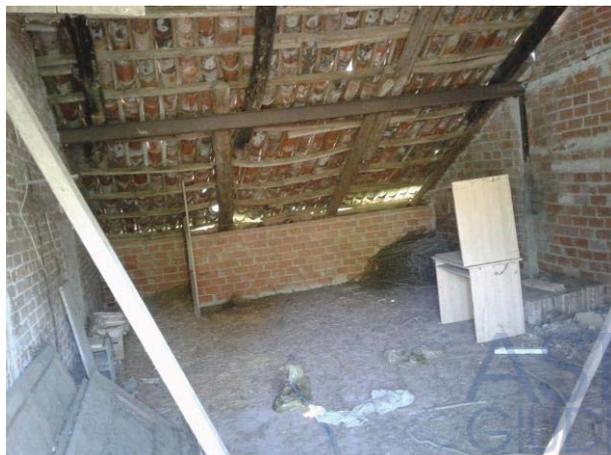
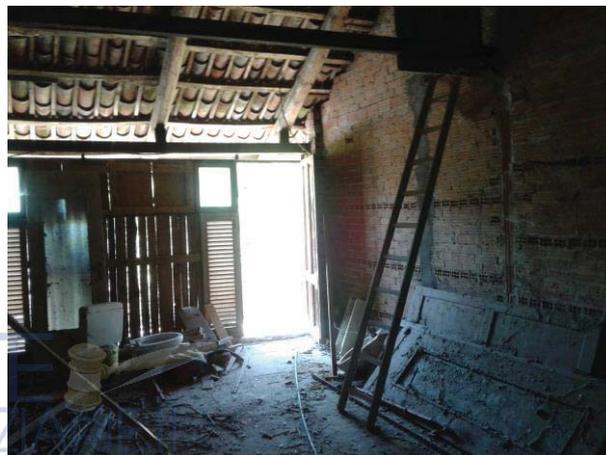
Dal balcone esterno (prospetto Sud) si accede al locale ex fienile che si presenta con pavimentazione in battuto di cemento, pareti non intonacate, copertura a vista con struttura in legno e manto di copertura in coppi. Non sono presenti impianti a servizio del locale in oggetto; si rileva la presenza di condutture dell'impianto di riscaldamento. Da tale ambiente si accede mediante scala a pioli al restante sottotetto. Esso (locale 21) risulta avere una superficie calpestabile pari a circa 45,90 mq (fotogrammi nn. 51-52).

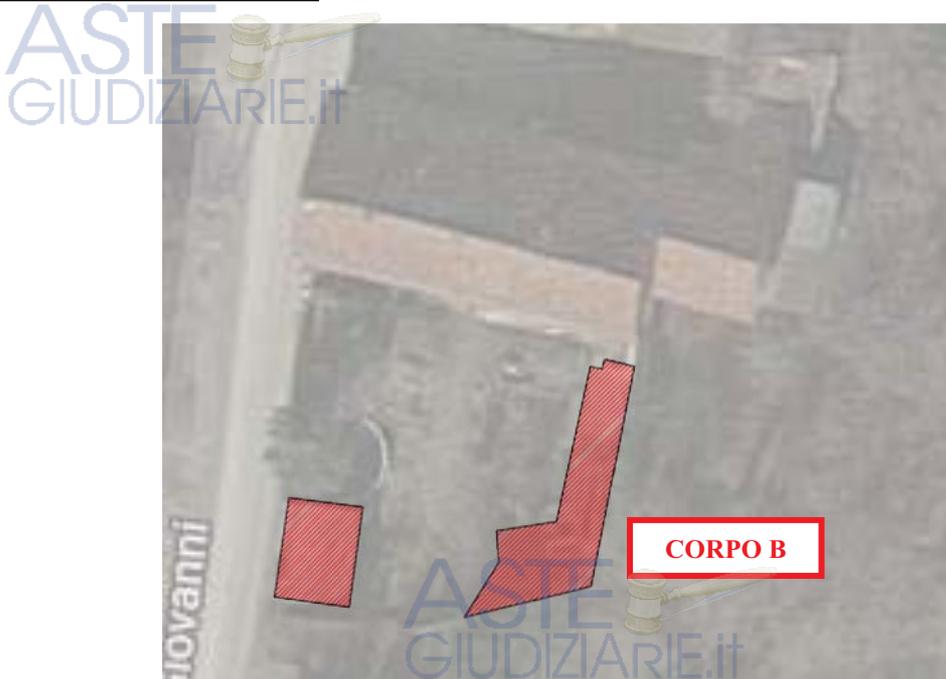
FOTOGRAMMA N. 53

Entrambi i manufatti si elevano per un unico piano fuori terra; presentano struttura portante in acciaio e copertura con materiali vari deteriorati non escludendo la presenza di fibrocemento. Essi si presentano in pessimo stato di conservazione ed in condizioni di precarietà statica tale da non garantire sicurezza neanche per l'accesso finalizzato ai rilievi. Tali immobili non presentano impianti particolari.

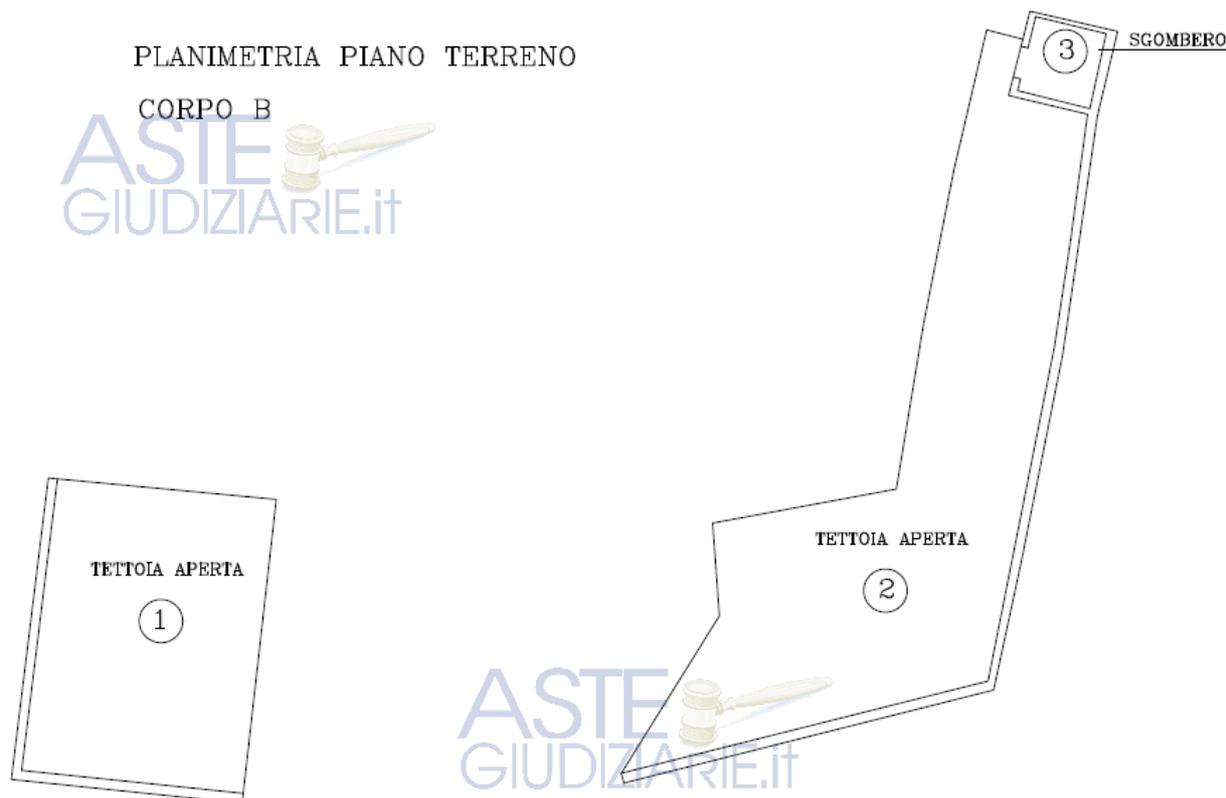
PLANIMETRIA PIANO TERRENO

SUPERFICIE UTILE – CALPESTABILE P. TERRENO mq			
1	P.T.	TETTOIA APERTA	30.50
2	P.T.	TETTOIA APERTA	56.20
3	P.T.	SGOMBERO	già considerato nella superficie del corpo A

La superficie calpestabile è stata determinata sulla base delle planimetrie catastali per l'impossibilità di accesso come evidenziato nel proseguo della presente.
