## **TRIBUNALE DI ASTI**

***ES. IMMOBILIARE 37/2024***

## **QUESITO 1**

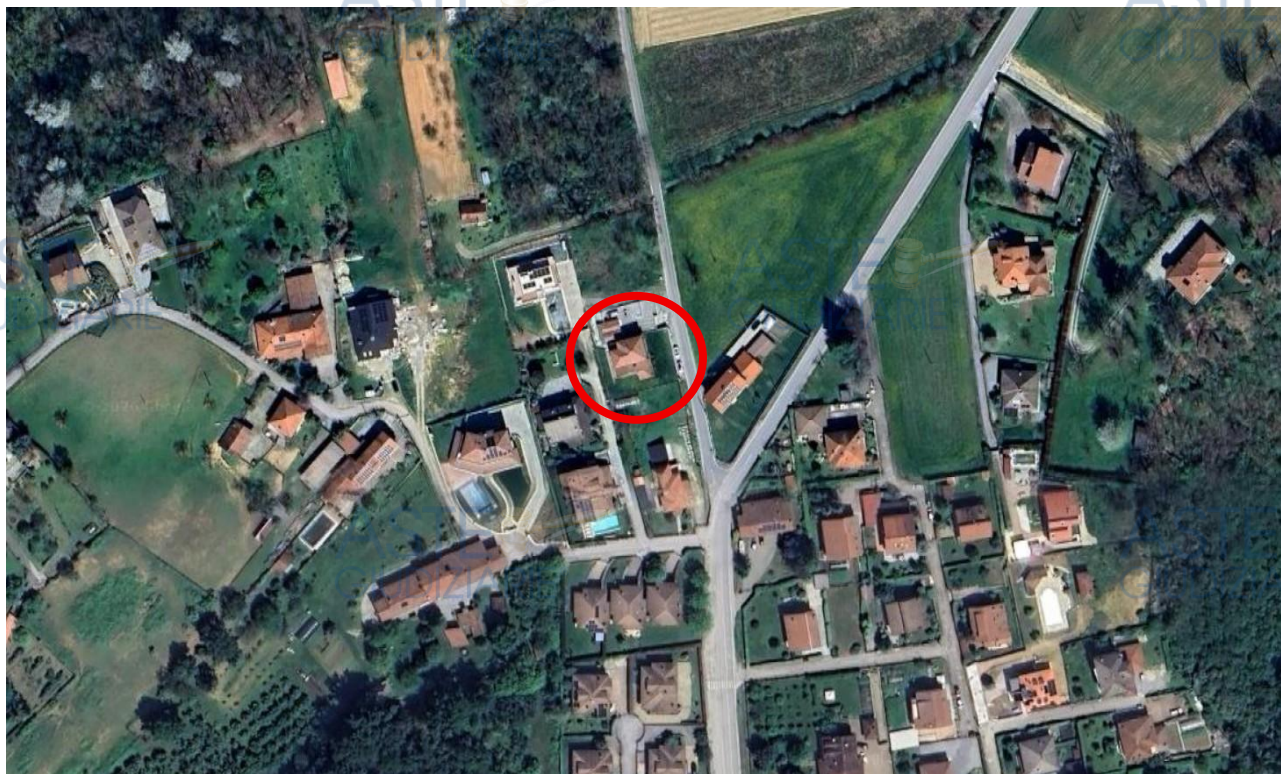
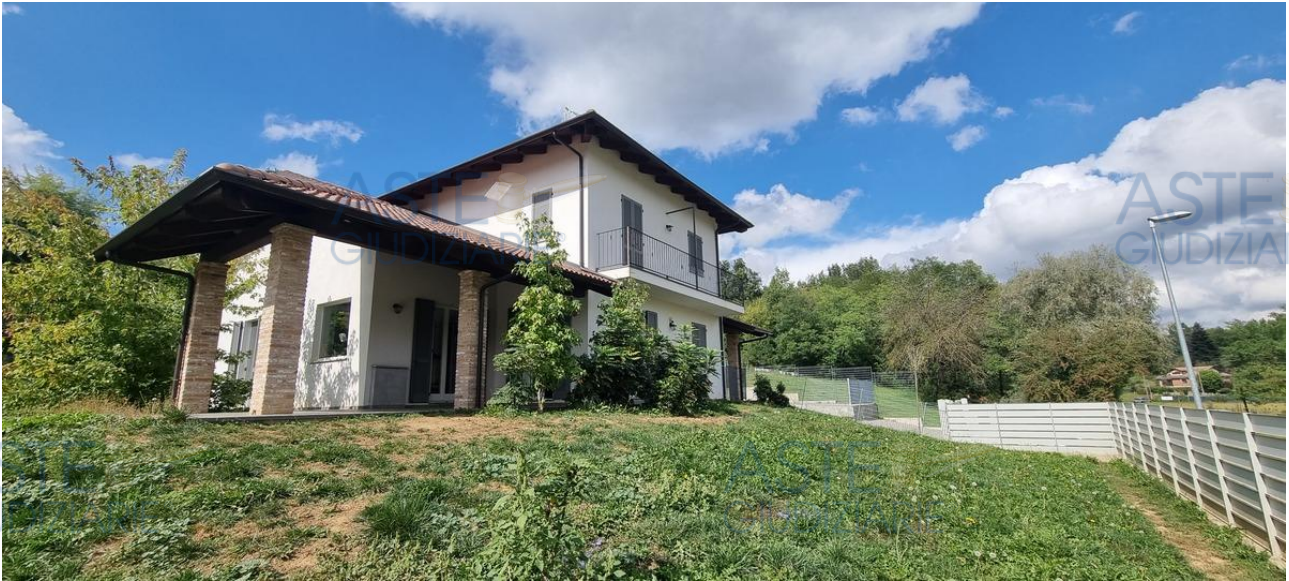
I beni in oggetto si trovano nel comune di Bra in Strada Castelletto e sono identificati catastalmente al foglio 50, mapp 4439 e 4554.

I dati catastali identificano un'area recintata di 998 mq (valore catastale) sul cui terreno insiste un edificio residenziale (mapp. 4439) e un'area esterna e contigua di 20 mq (valore catastale) destinata a uso pubblico (mapp. 4554).

Il mappale 4439 è un'area completamente recintata su tutti i lati, accessibile tramite ingresso pedonale (Strada Castelletto n. 1) e carraio (Strada Castelletto n. 1/A), su cui insiste una villa che si sviluppa su due piani fuori terra e un piano interrato. Catastalmente è suddivisa in sub 3, il quale comprende tutti i piani dell'abitazione e il cortile, e il sub 4 che individua i posti auto coperti da tettoia. Le aree esterne sono in parte pavimentate e in parte a giardino. Sono presenti tre porticati, uno a copertura dell'ingresso, uno a sud collegato al soggiorno e uno di fronte all'ingresso carraio identificato come posto auto coperto (sub. 4), sul cui retro sono collocate delle gabbie per animali. Tutti i porticati poggiano su dei pilastri rivestiti in mattoni tipo vecchio e la struttura del tetto è in legno lamellare con perlinato a vista.
