TRIBUNALE DI ASTI

Esecuzione Immobiliare RGEI n° 47/2023

RELAZIONE DI
CONSULENZA TECNICA D'UFFICIO

Immobile sito in Via Valmonaca n. 13/C - Rocca d'Arazzo (AT)

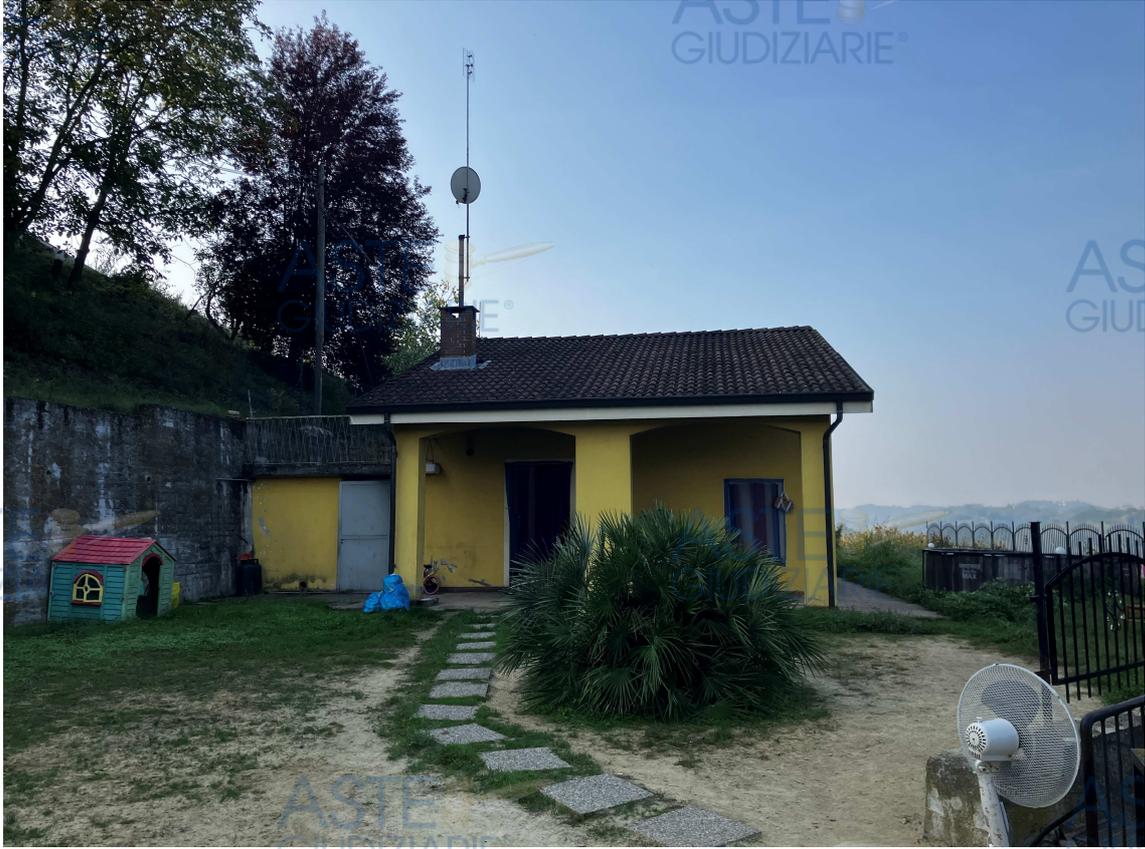
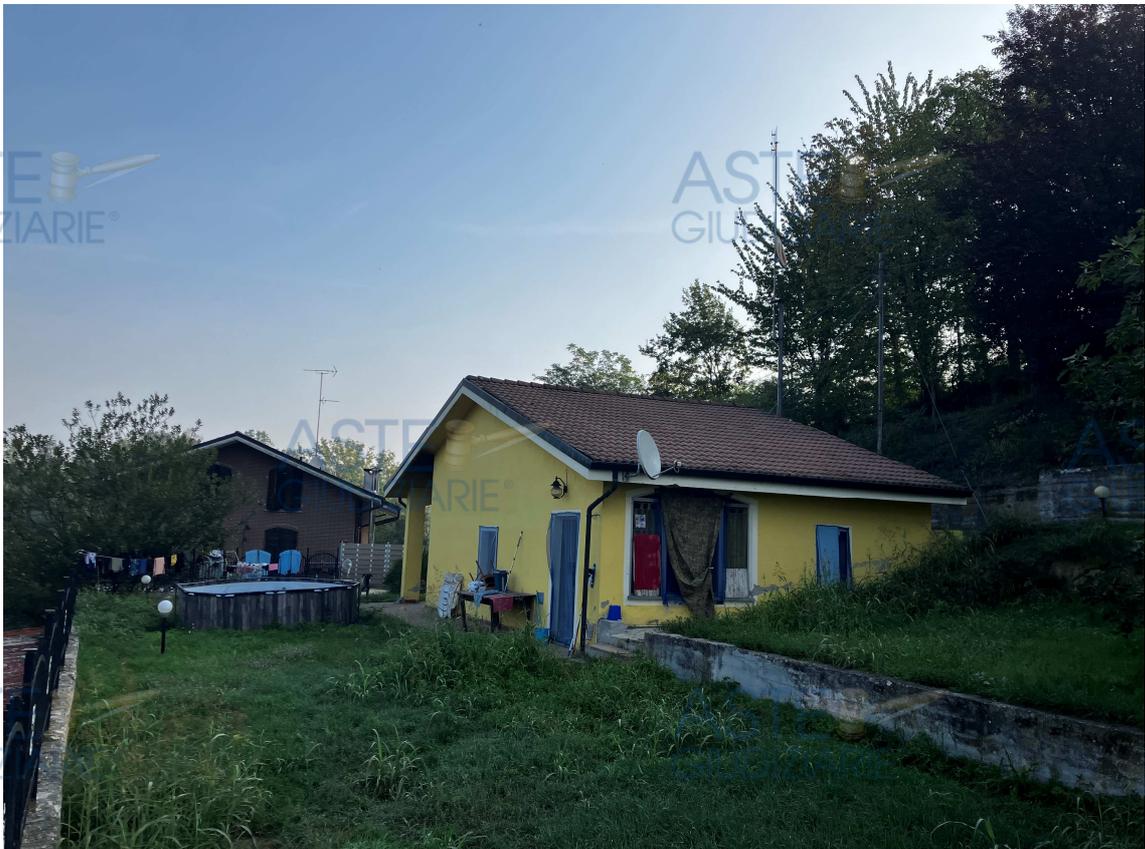
Il fabbricato risulta essere un immobile indipendente posto in posizione in parte panoramica in contesto agricolo con immobili abitativi e accessori come magazzini. Esso si sviluppa su di un piano terreno ed uno sottotetto. L'accesso è dapprima tramite strada comunale denominata Via Valcamonica che diventa vicinale e sterrata negli ultimi 50 mt ben percorribile di altra proprietà dalla quale si arriva ad un piazzale incolto. La casa si trova in posizione più elevata rispetto al piazzale ed è raggiungibile esclusivamente senza mezzi tramite scala in ferro grigliata adiacente il muro di contenimento in calcestruzzo armato, attraverso la quale si arriva al terreno di proprietà dell'esecutata. All'unità abitativa vera e propria si accede da portoncino,

essa si compone di sala, cucina, due camere da letto (urbanisticamente da considerarsi ripostigli come descritto in risposta al punto 8) e bagno con doccia e finiture tipiche degli anni '90. Dalla cucina si ha accesso allo stesso terreno adibito a prato di stretta pertinenza della casa. Esternamente è presente un locale tecnico seminterrato ed un locale sottotetto non abitabile accessibile da terrazzamento più levato rispetto al piano della casa mediante scalinata e porta in ferro. Le finiture interne ed esterne sono tipiche degli anni '80-'90 con infissi in legno e/o alluminio a vetro singolo, riscaldamento con termosifoni al momento non più allacciati alla caldaia che risulta rimossa, luce e acqua appaiono presenti. Per l'acqua calda sanitaria è utilizzato un boiler elettrico installato nel locale tecnico, i locali sono "riscaldati" da una stufa a pellet di legno di potenza termica pari a 8,50 kw priva di libretto. L'allaccio al gas cucina dà indicazioni dell'esecutata risulta essere a GPL di cui non si è potuto prendere visione.

La struttura portante dell'immobile è in calcestruzzo armato con tamponamento in muratura verosimilmente cassa vuota con partizioni orizzontali in parte di latero-cemento e in parte in legno, pavimenti in ceramica.

L'immobile si presenta in mediocri condizioni, con l'intonaco che, in diversi punti, mostra cedimenti dovuti ad umidità, la copertura (da vista esterna) a due falde realizzata in latero-cemento con manto di copertura in tegole cementizie, privo di isolamento appare in buone condizioni. Per ciò che riguarda la porzione adiacente destinata a locale tecnico risulta allo stato grezzo con altezza interna piana inferiore a cm 220. L'immobile risulta sprovvisto di box e/o posta auto coperto. Non solo presenti gelosie o ombreggiamenti ai serramenti esterni.

L'immobile nel complesso si presenta in mediocri condizioni manutentive, tutte le caratteristiche dell'immobile sono visivamente riscontrabili osservando la documentazione fotografica prodotta con **L'ALLEGATO N° 4** e la consistenza, in termini di superficie e dimensioni, consultando gli elaborati grafici di rilievo prodotti con **L'ALLEGATO N° 8**.

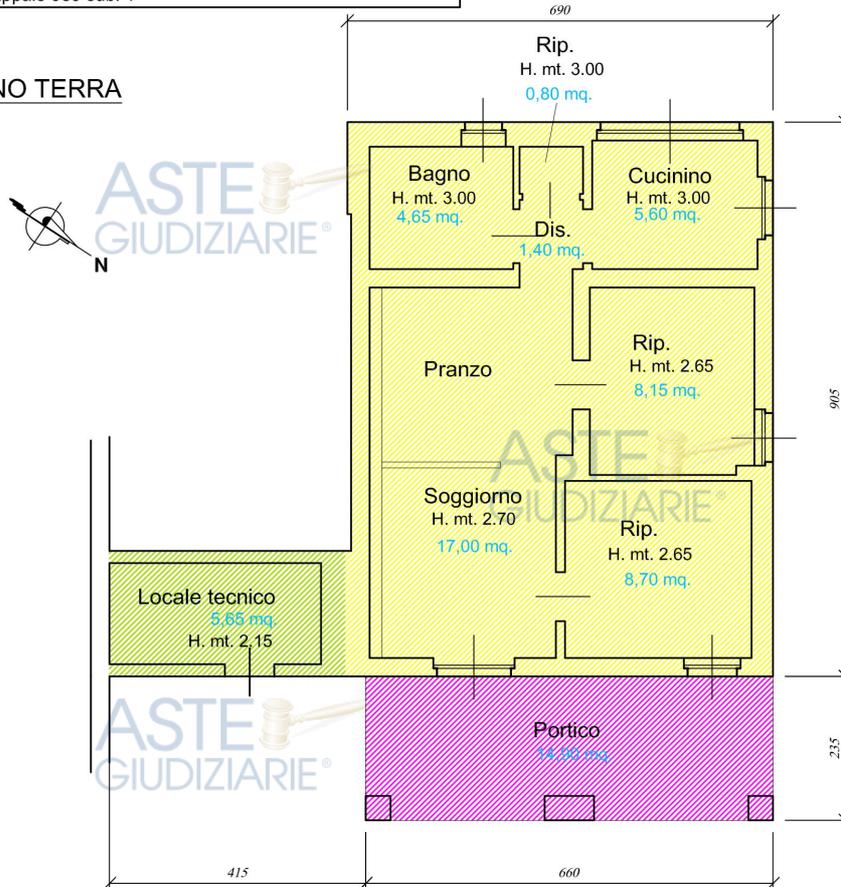
PIANO TERRA

Piano terra → Totale mq 66,85

- ✓ Soggiorno = 17 mq
- ✓ Ripostiglio = 0,80 mq
- ✓ Camera (**urbanisticamente ripostiglio**) = 8,70 mq
- ✓ Camera (**urbanisticamente ripostiglio**) = 8,15 mq
- ✓ Dis. = 1,40 mq
- ✓ Bagno = 4,65 mq
- ✓ Cucinino = 5,60 mq
- ✓ Locale tecnico = 5,65 mq
- ✓ Portico = 14,90 mq

PLANIMETRIE DI RILIEVO

Situazione al 02/10/2023 - U.i.u. Comune di Rocca d'Arazzo (AT)
Fg. 5 mappale 989 sub. 1

Durante il sopralluogo e i rilevamenti del caso confrontando la planimetria dell'immobile reperita in catasto richiesta in data 18/08/2023 - n. T37724 presentata il 07/10/1985 con quella di rilievo, lo scrivente C.T.U. ha verificato che l'immobile identificato al **Foglio 5 Particella 989 sub. 1 - Categoria A/4 (Abitazione di tipo popolare)** risulta parzialmente difforme.

Nello specifico del diverso dimensionamento dei locali identificati come camera, diverse altezze libere interne e dimensione della finestratura verso sud. Realizzazione di locale sottotetto accessibile da porta e scaletta esterna, oltre a mancanza di pilastratura centrale del portico e mancata identificazione del lotto di pertinenza, che incidono sulla consistenza immobiliare.

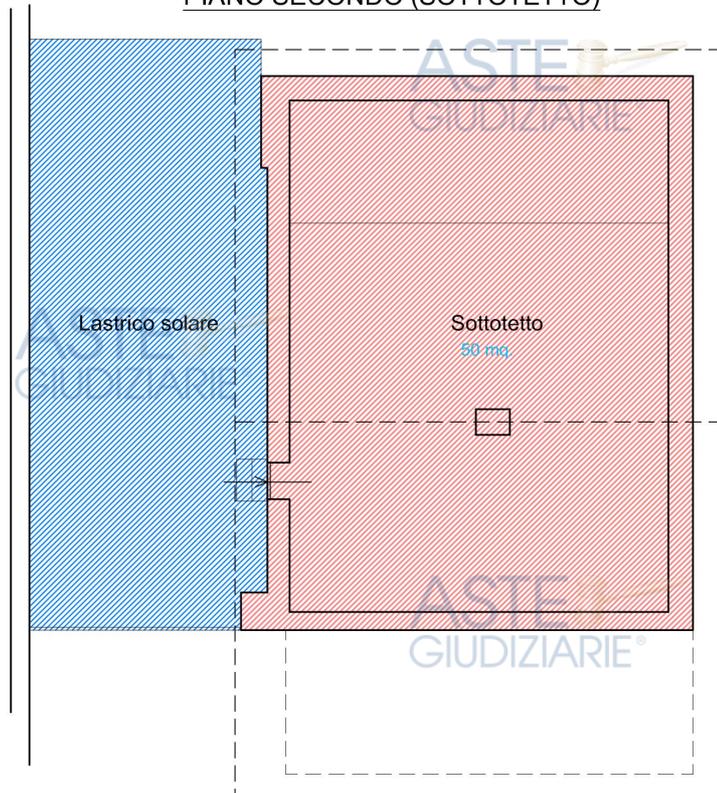
PIANO SECONDO (SOTTOTETTO)

Piano Primo sottotetto → Totale mq 50,00
