## TRIBUNALE DI ASTI

Esecuzione Immobiliare 55/2012 + 238/2015

Perizia dell'Esperto ex art. 568 c.p.c.

**Arch. Bruno Briola**

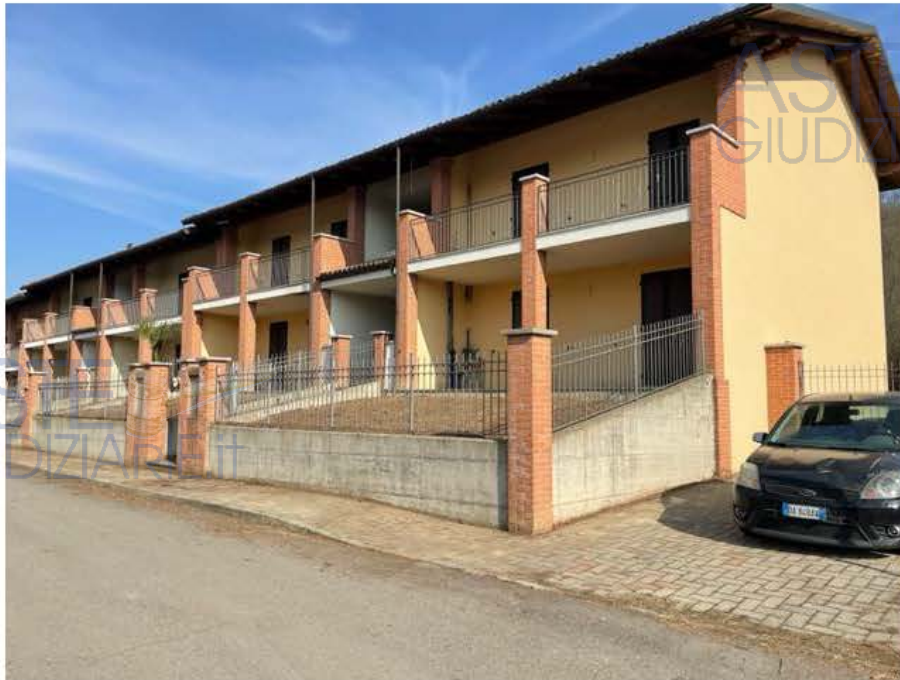
## CARATTERISTICHE ESTERNE IMMOBILE

Il complesso edificato oggetto della relazione peritale è situato in via Cascina Torchio, nella zona nord del Comune di Ferrere (AT), in prossimità della SP 19. E' un edificio residenziale in linea, di due piani fuori terra e un piano seminterrato costituito da autorimesse e cantine, costruito a partire dal 2005.

L'immobile è composto da due blocchi, con ingressi indipendenti, ognuno composto da quattro appartamenti distribuiti su due piani fuori terra e relative cantine e garage al piano seminterrato.

Le condizioni statiche sono buone e lo stato di manutenzione/conservazione varia in quanto alcune unità abitative non sono ultimate e le parti comuni non sono state oggetto di manutenzione dal 2010, anno in cui sono stati sospesi i lavori per irregolarità edilizia. Sono state eseguite, nel mese di febbraio 2023, la sistemazione di alcune parti del manto di copertura che presentavano un parziale scivolamento delle tegole, e la rimozione del verde infestante le parti comuni.

Il fronte prospiciente la via Cascina Torchio è recintato da muretto in c. a. con ringhiera in ferro zincato, intervallata da pilastri in mattoni.

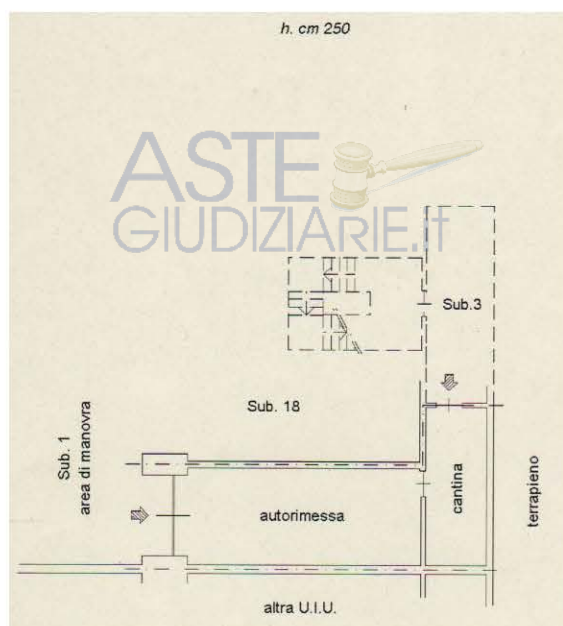
Sub. 19

Autorimessa con cantina posizionata di testa; i relativi impianti sono collegati all'U.I. identificata al sub.11 al piano primo.
