TRIBUNALE DI ASTI
CANCELLERIA ESECUZIONI IMMOBILIARI

ESECUZIONE IMMOBILIARE N. 73/2023 R.G.E

C.T.U: Arch. Alessandra BODDA

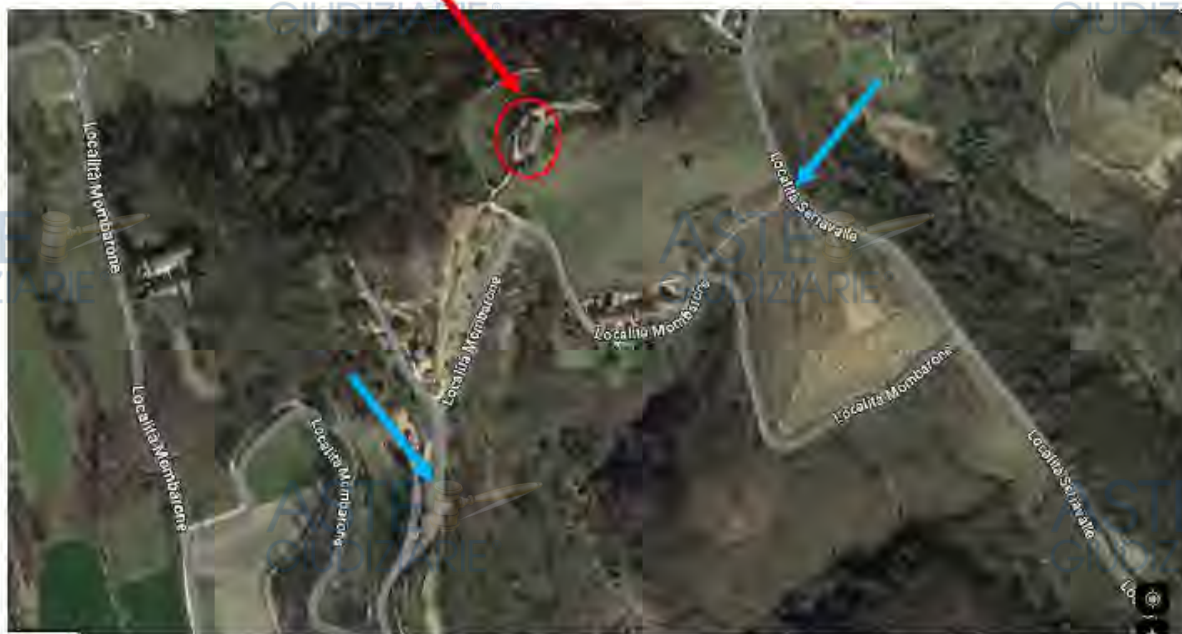
Nella foto aerea riportata a seguire si vede la collocazione dell'immobile, evidenziata con la freccia rossa e le strade che portano all'immobile.

Si deve evidenziare che le strade asfaltate si fermano in prossimità delle due frecce blu e che il resto del percorso fino all'unità immobiliare è realizzato con strada in battuto di terra, non asfaltata, con l'ultimo tratto fortemente sconnesso, in quanto l'ultimo tratto di strada che si vede nella foto aerea è in salita ed ha una minima larghezza.

Foto 9: Vista aerea con indicazione dell'immobile con freccia rossa.
Con la freccia blu viene indicata l'ultima strada asfaltata in entrambe le direzioni.
Le strade per accedere al fabbricato, dalla freccia blu alla rossa, sono interamente sterrate

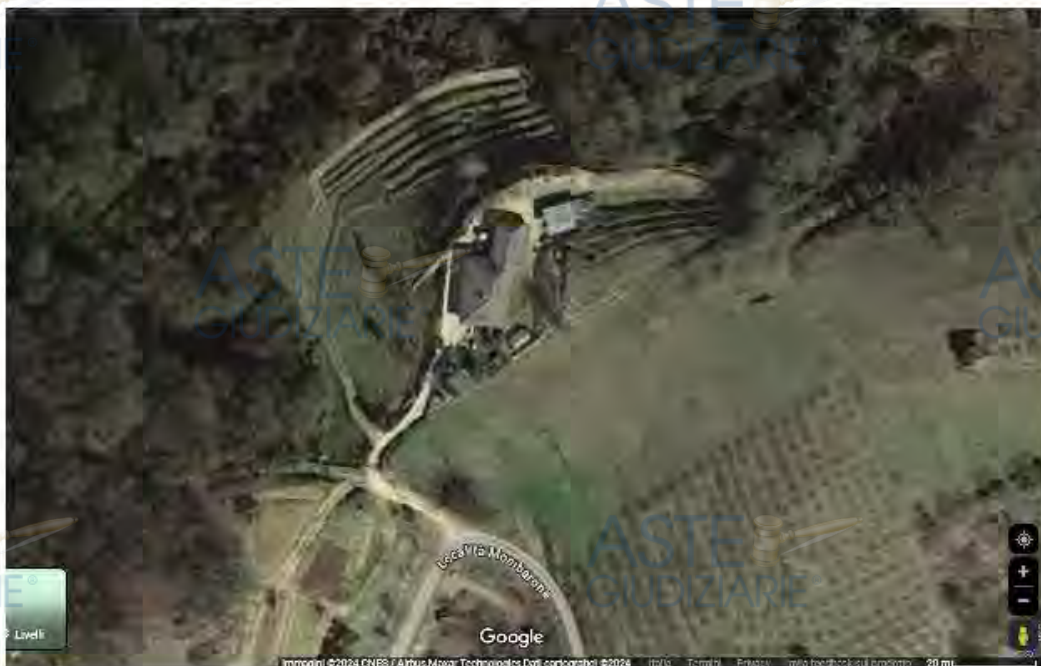
Foto 10 : Vista dall'alto dell'immobile

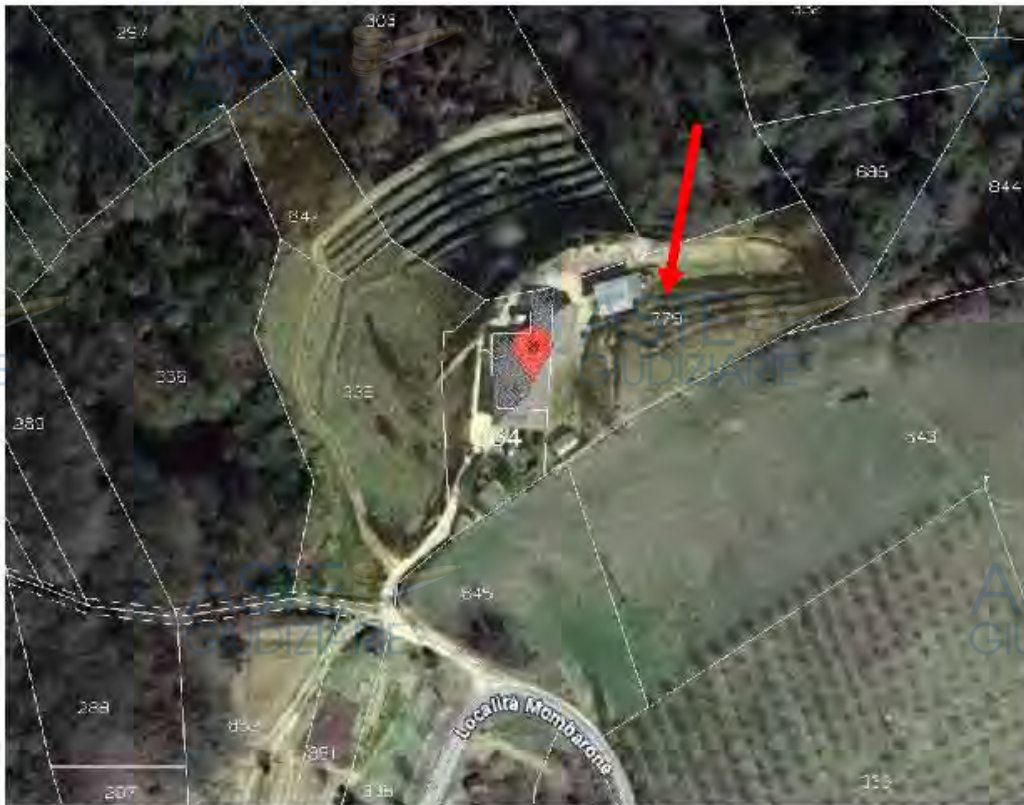
Foto 18: Sovrapposizione della mappa catastale con la vista aerea per l'individuazione del mappale 779

NOTA: Questa operazione di definizione dei confini dei lotti deve essere eseguita con procedura ri-confinamento come indicato al Quesito B) per avere una precisa contezza di dove sono collocati i confini del lotto. Questa sovrapposizione è stata eseguita per verificare gli interventi di movimento terra sui vari lotti.

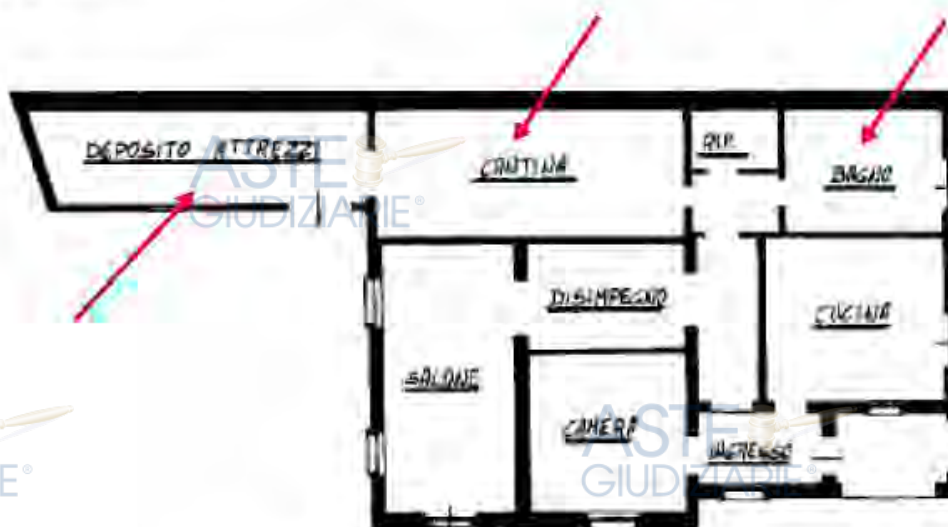
Tali differenze, rispetto allo stato di fatto rilevato, dovranno essere aggiornate con la presentazione di una variazione catastale Docfa, che andrà ad aggiornare tutte le differenze planimetriche sopra indicate, nonché eventualmente la consistenza catastale finale che ne deriva, per l'aggiunta dei nuovi vani (bagno, autorimessa e centrale termica), che sono stati creati "in più" rispetto alla planimetria catastale del 1989.

Foto 19: Estratto planimetria catastale con evidenza dei locali principalmente interessati dagli aggiornamenti

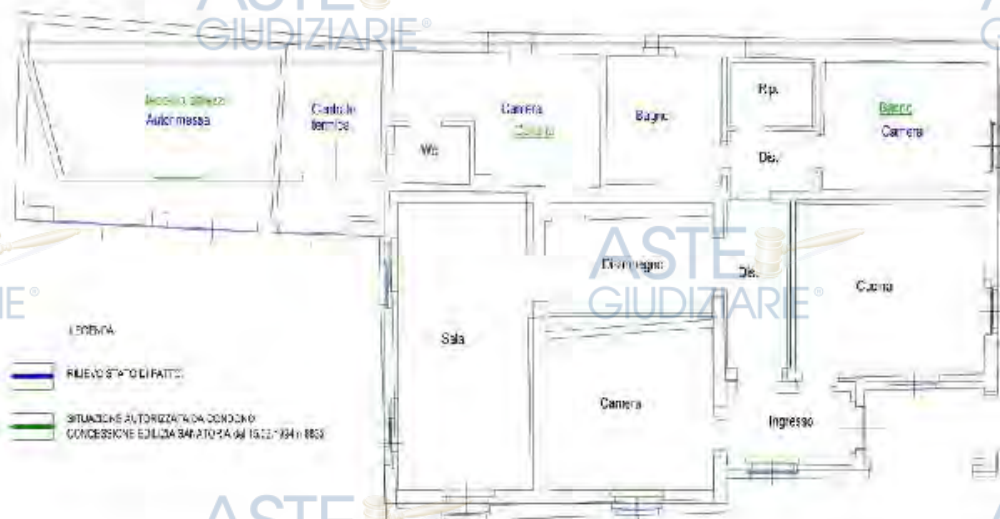
Foto 23 : Planimetria di confronto tra rilievo stato di fatto e situazione autorizzata con evidenza del diverso tracciamento dell'ex deposito

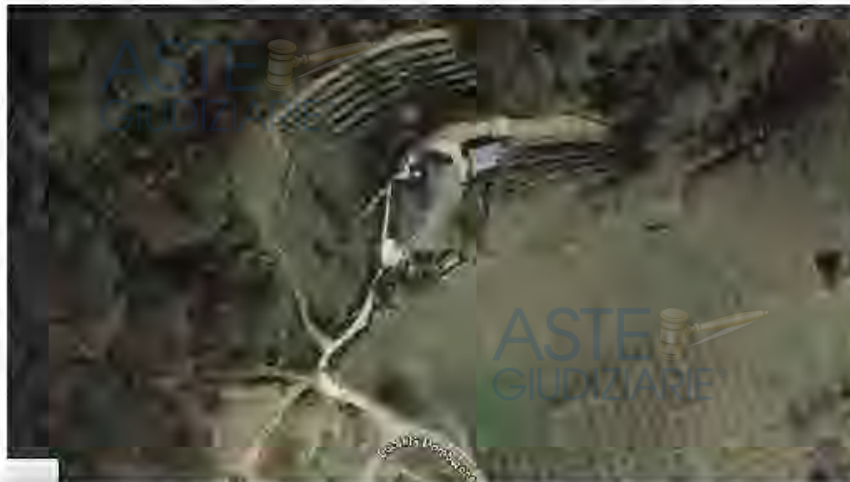
Per quanto concerne i terreni ed i terrazzamenti in essi realizzati **la situazione nello stato di fatto non risulta invece in alcun modo sanabile** come accertato con gli uffici comunali e come da lettere raccomandate inviate nell'anno 2009 e 2010 al Sig. XXXXXXX XXXXXXX ed al tecnico progettista che al tempo presentò le due denunce di inizio attività (DIA 1006/2009 del 16/07/20229, DIA 567/2010 del 29/04/2010).

Tale requisito allo stato di fatto non è verificato, come da vista aerea fornita dai tecnici del Comune e riportata a seguire, nella quale si vede chiaramente una conformazione dei terreni con vasti terrazzamenti e/o movimenti terra ben evidenti, sia in questa vista aerea, che nell'ortofoto di Google Maps.

Foto 23 : Ortofoto con vista dei movimenti terra realizzati

Pertanto per adeguare le opere eseguite sui terreni alla normativa, essi dovranno essere rimodellati dall'aggiudicatario con salti di quota inferiori a quanto prescritto.

Si rileva che tale circostanza dovrà comunque essere ben rilevata con un ri-confinamento eseguito da geometra abilitato, per definire con precisione i confini e la quota parte dei terrazzamenti esistenti sui terreni 334-335-667-779, in quanto i terrazzamenti, come visibile dalla vista aerea, si estendono anche su altra proprietà.

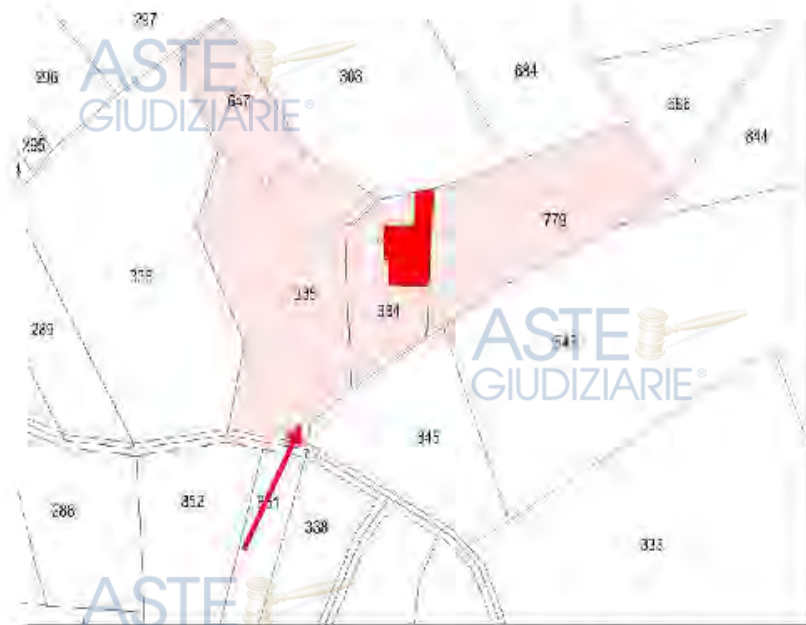
Foto 25: Planimetria in cui si vede che il lotto senza il terreno 335 sarebbe un lotto intercluso, senza accesso alla strada sterrata esistente
