# TRIBUNALE DI ASTI

ESECUZIONE IMMOBILIARE N. 77/2020

RELAZIONE TECNICA DI STIMA

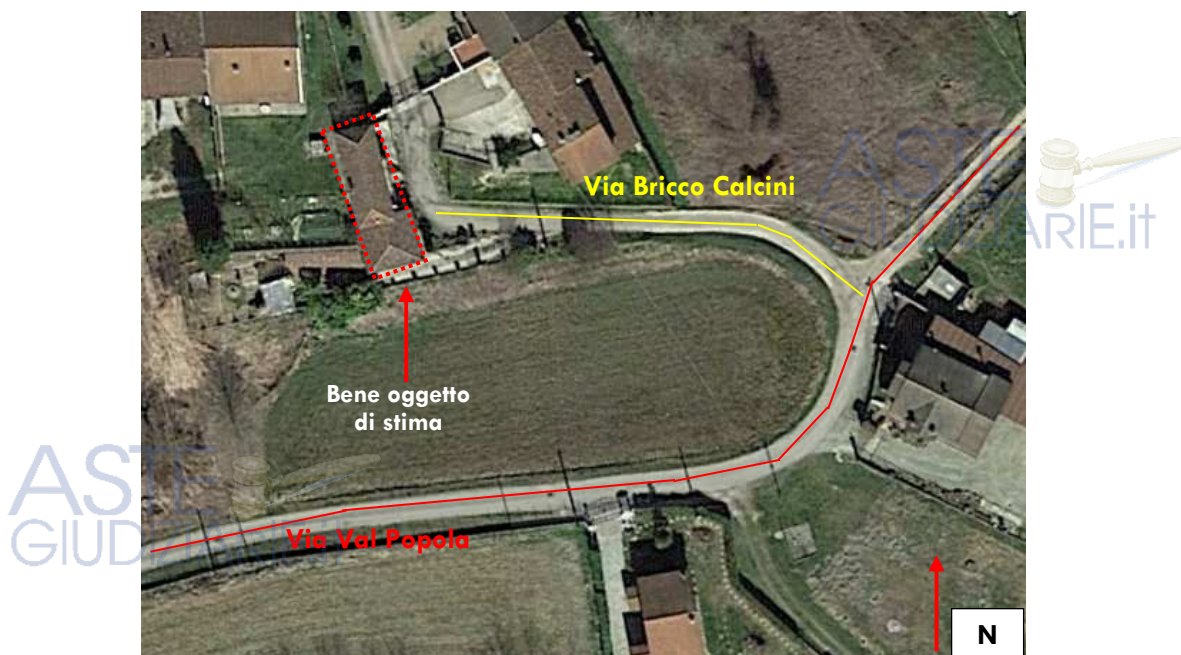
**Figura 2. Estratto aerofotogrammetrico: indicazione del fabbricato**

La proprietà immobiliare è inserita in un contesto agricolo caratterizzato prevalentemente da terreni naturali pianeggianti e semi collinari, parzialmente coltivati.
