# TRIBUNALE ORDINARIO di ASTI

**Consulenza Tecnica d'Ufficio nell'Esecuzione Immobiliare N. 78/2023**

### FABBRICATO AD USO RESIDENZIALE CON CORTE E LOCALI

Il fabbricato ad uso residenziale, con corte e locali accessori, sito nel Comune di Isola d'Asti (AT) Via Rocchette n.2, risulta censito come segue:

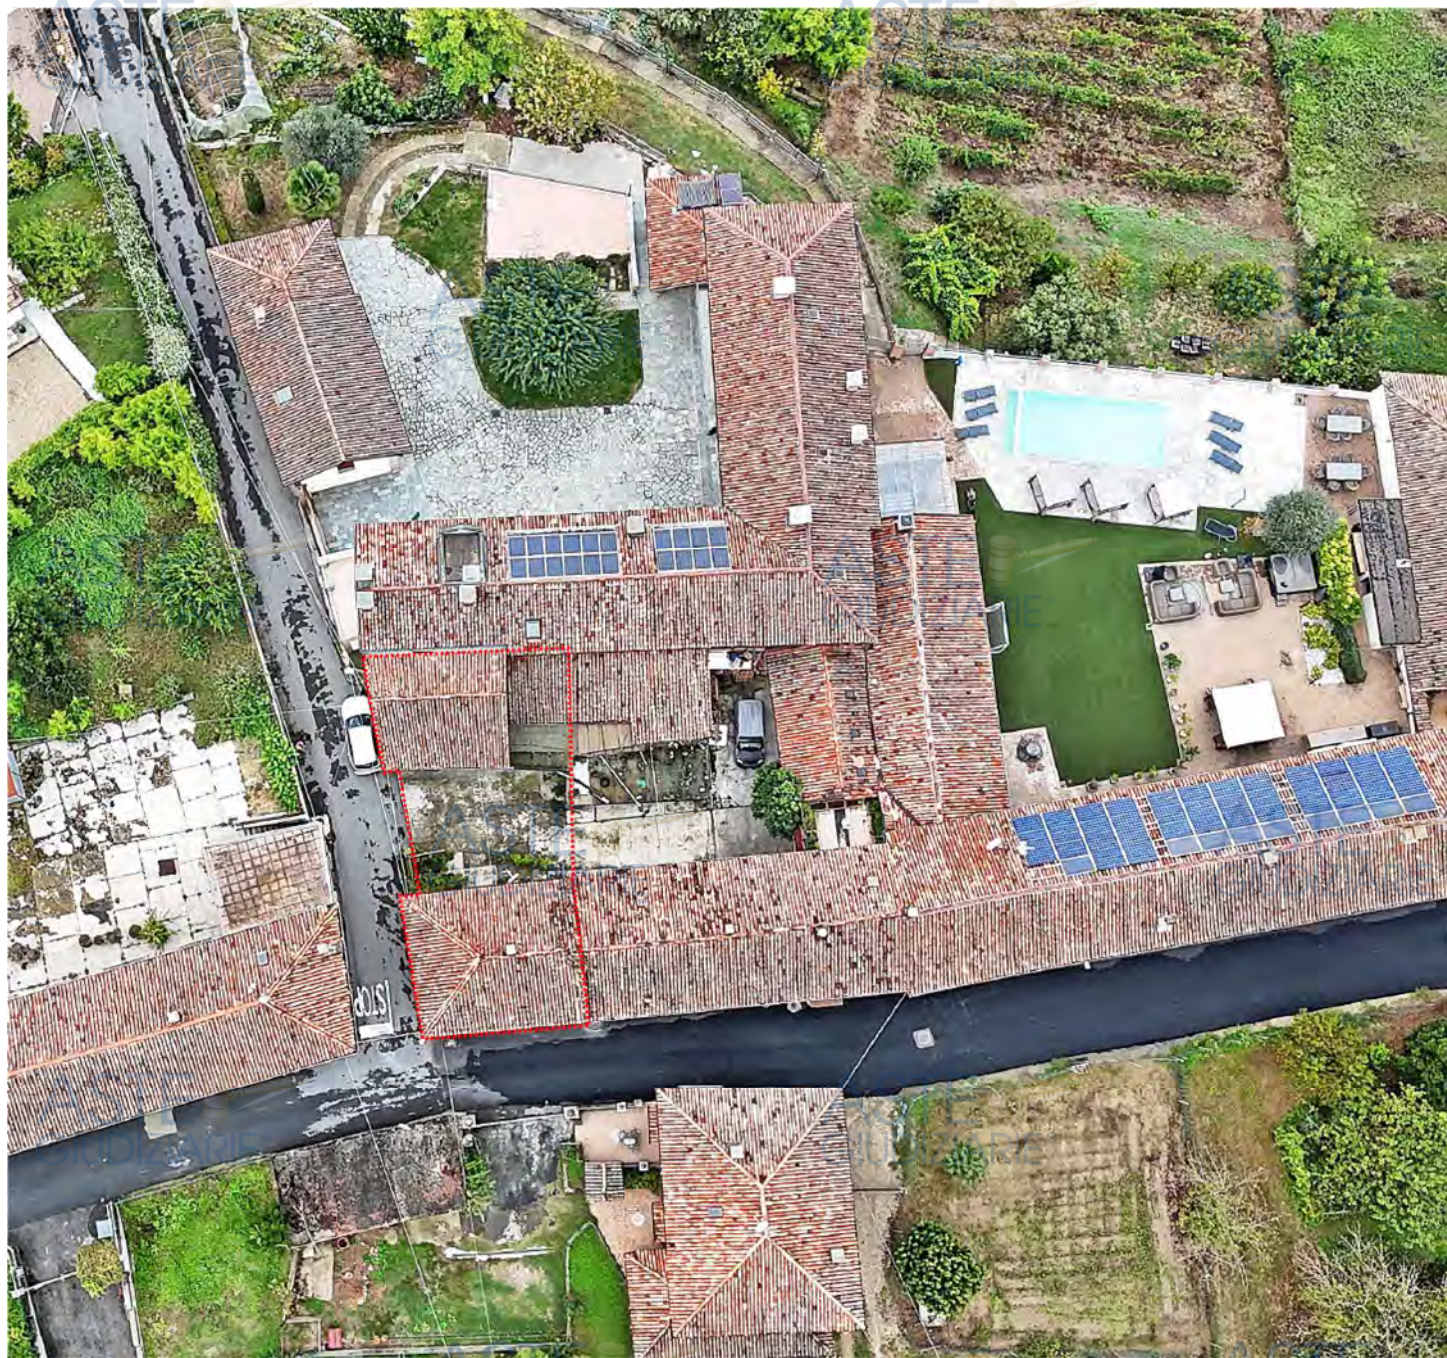
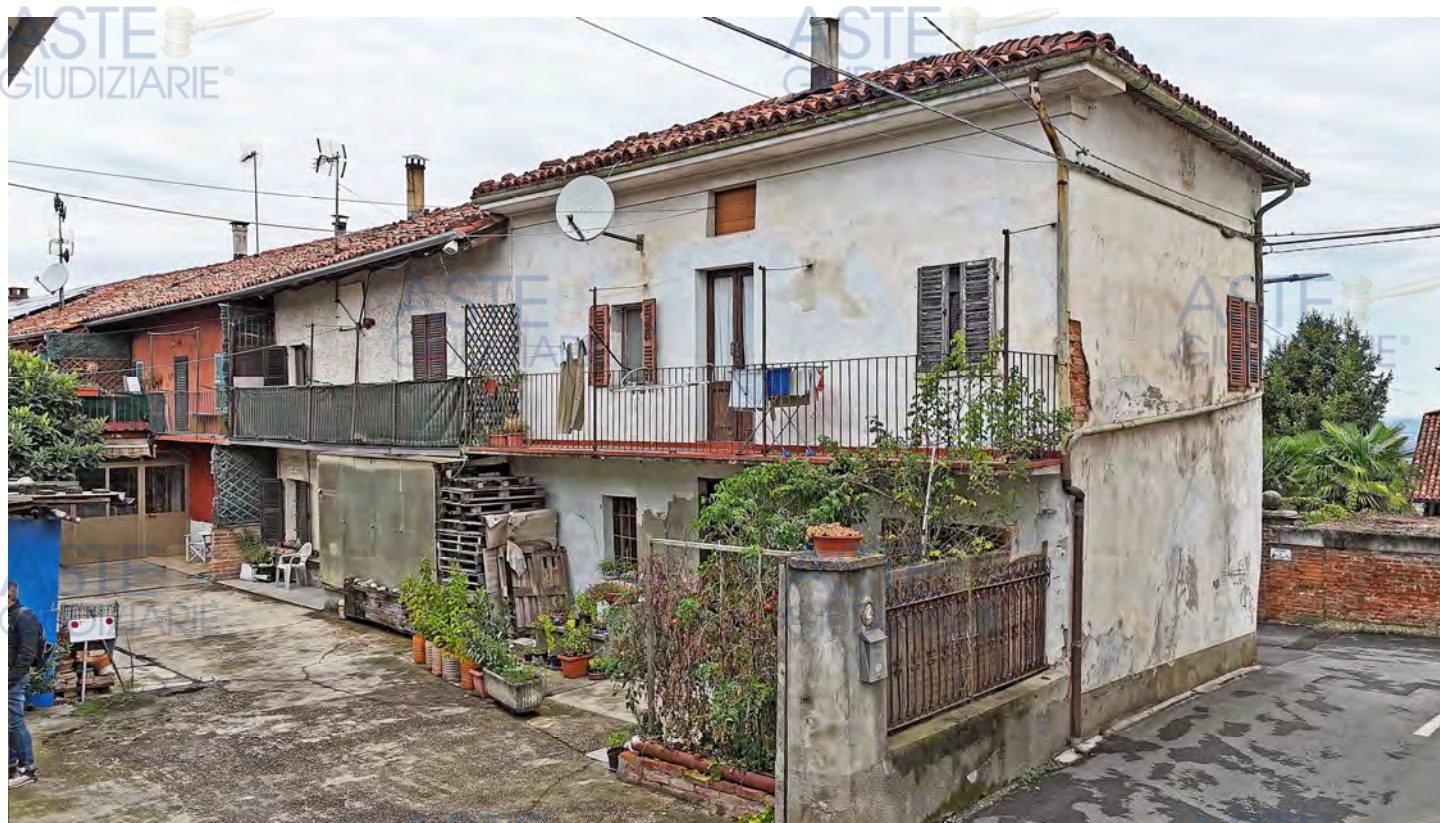
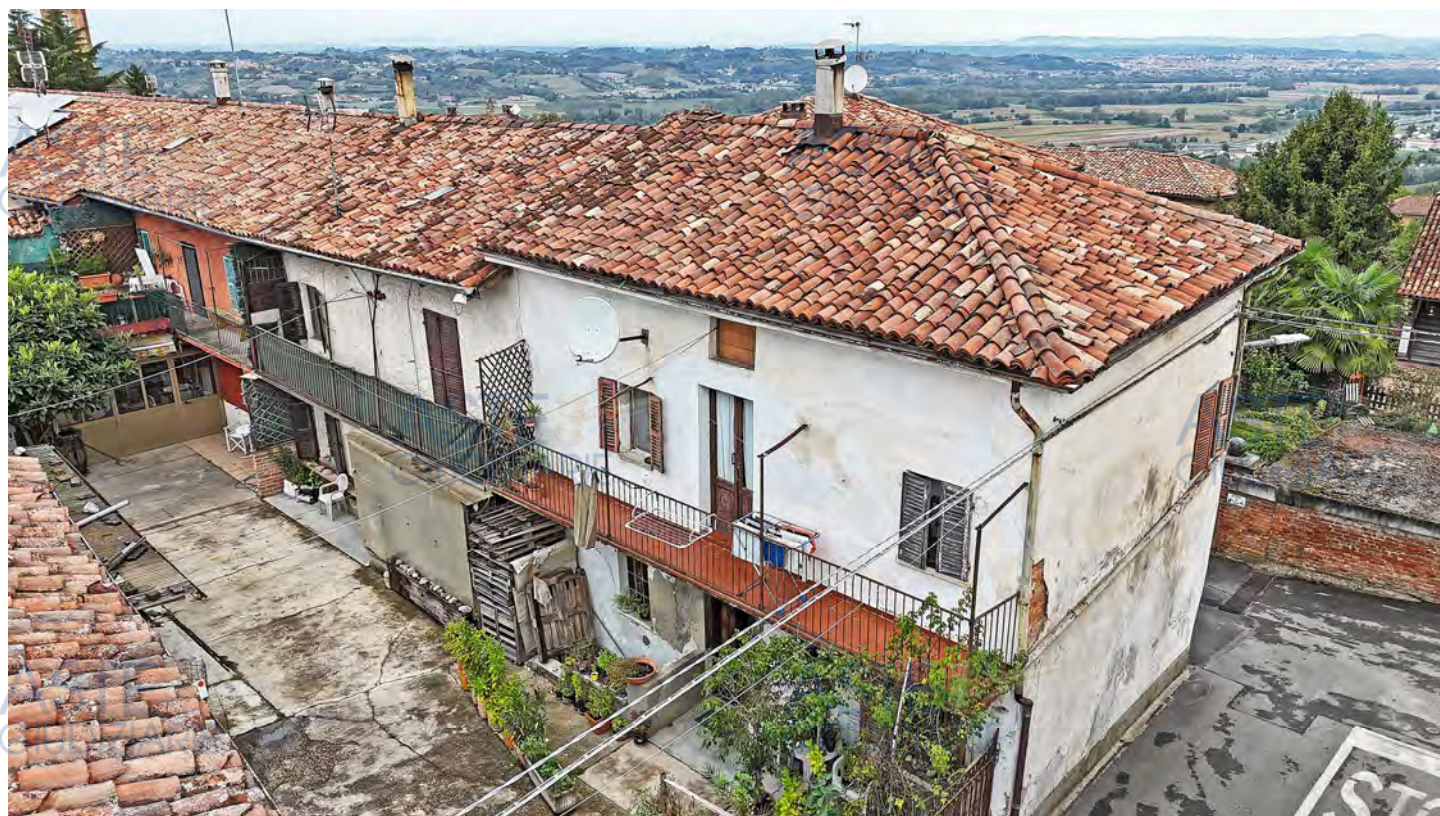
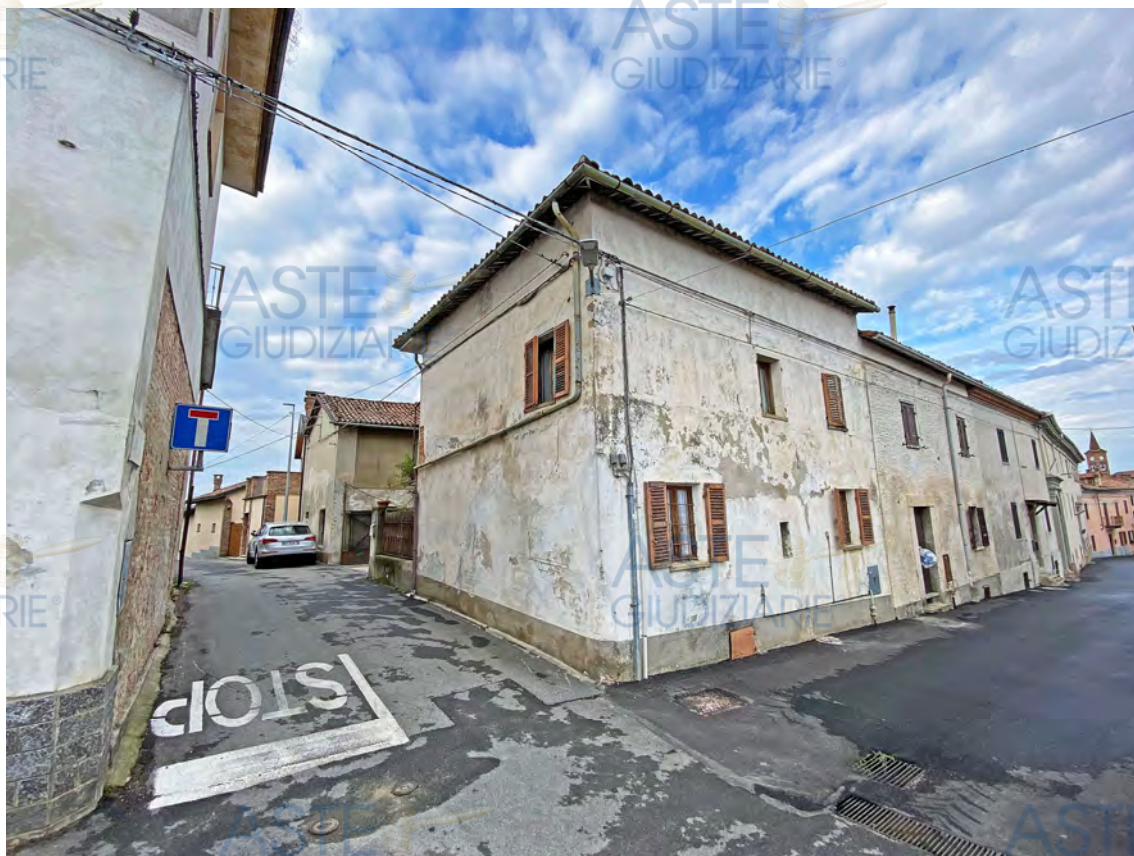
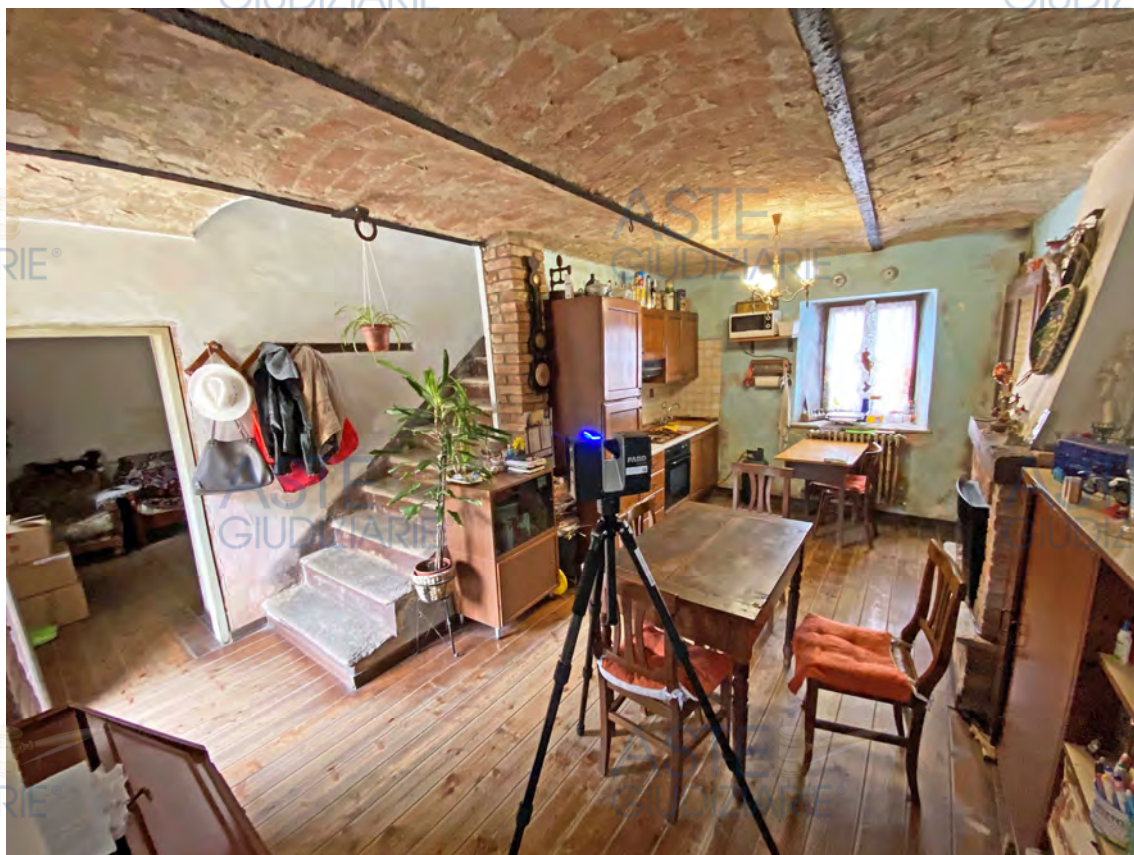
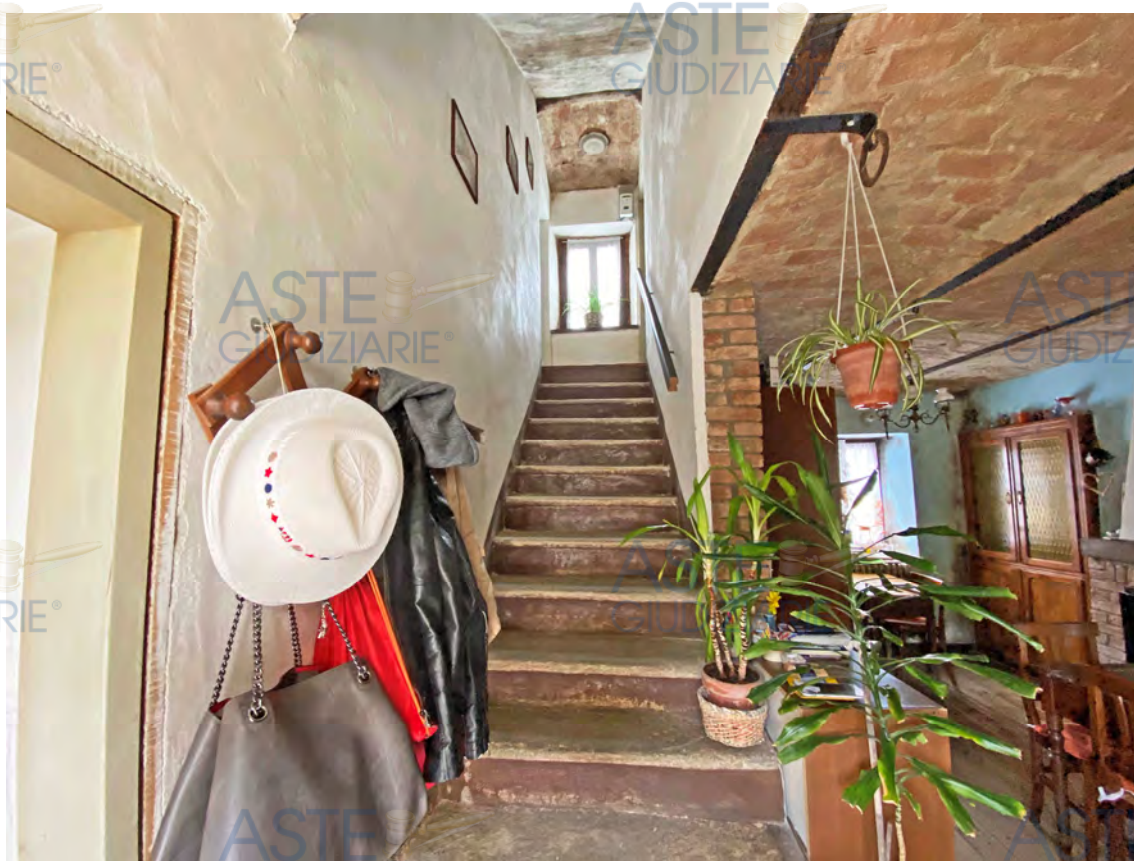
Di seguito si riportano alcuni dettagli fotografici dell'immobile in questione effettuati dall'esponente C.T.U. nell'ambito delle operazioni peritali (vedere anche rilievo fotografico ALLEGATO N.7):

**Il corpo di fabbrica adibito ad abitazione** è realizzato in muratura portante intonacata. Il tetto presenta un'orditura principale e secondaria in legno, con manto di copertura in coppi alla piemontese. Le grondaie e i faldali sono in lamiera. I serramenti esterni sono in legno e le finestre sono dotate di persiane alla piemontese.

Internamente, i pavimenti del piano terreno e del primo piano sono in legno, mentre i solai presentano voltine in mattoni a vista e putrelle in ferro. Sempre al piano terreno e al primo piano, i bagni hanno rivestimenti in ceramica, così come parte della zona cottura.

Sono presenti fessurazioni in alcuni punti delle strutture.

*“Segnalo che il tetto è da ripassare e vi sono alcuni listelli da sostituire sia sul tetto dell’abitazione che dei locali accessori. Il pavimento nel bagno al piano terra è da rifare. Vi sono alcune porzioni di intonaco pericolanti lato strada ...”*

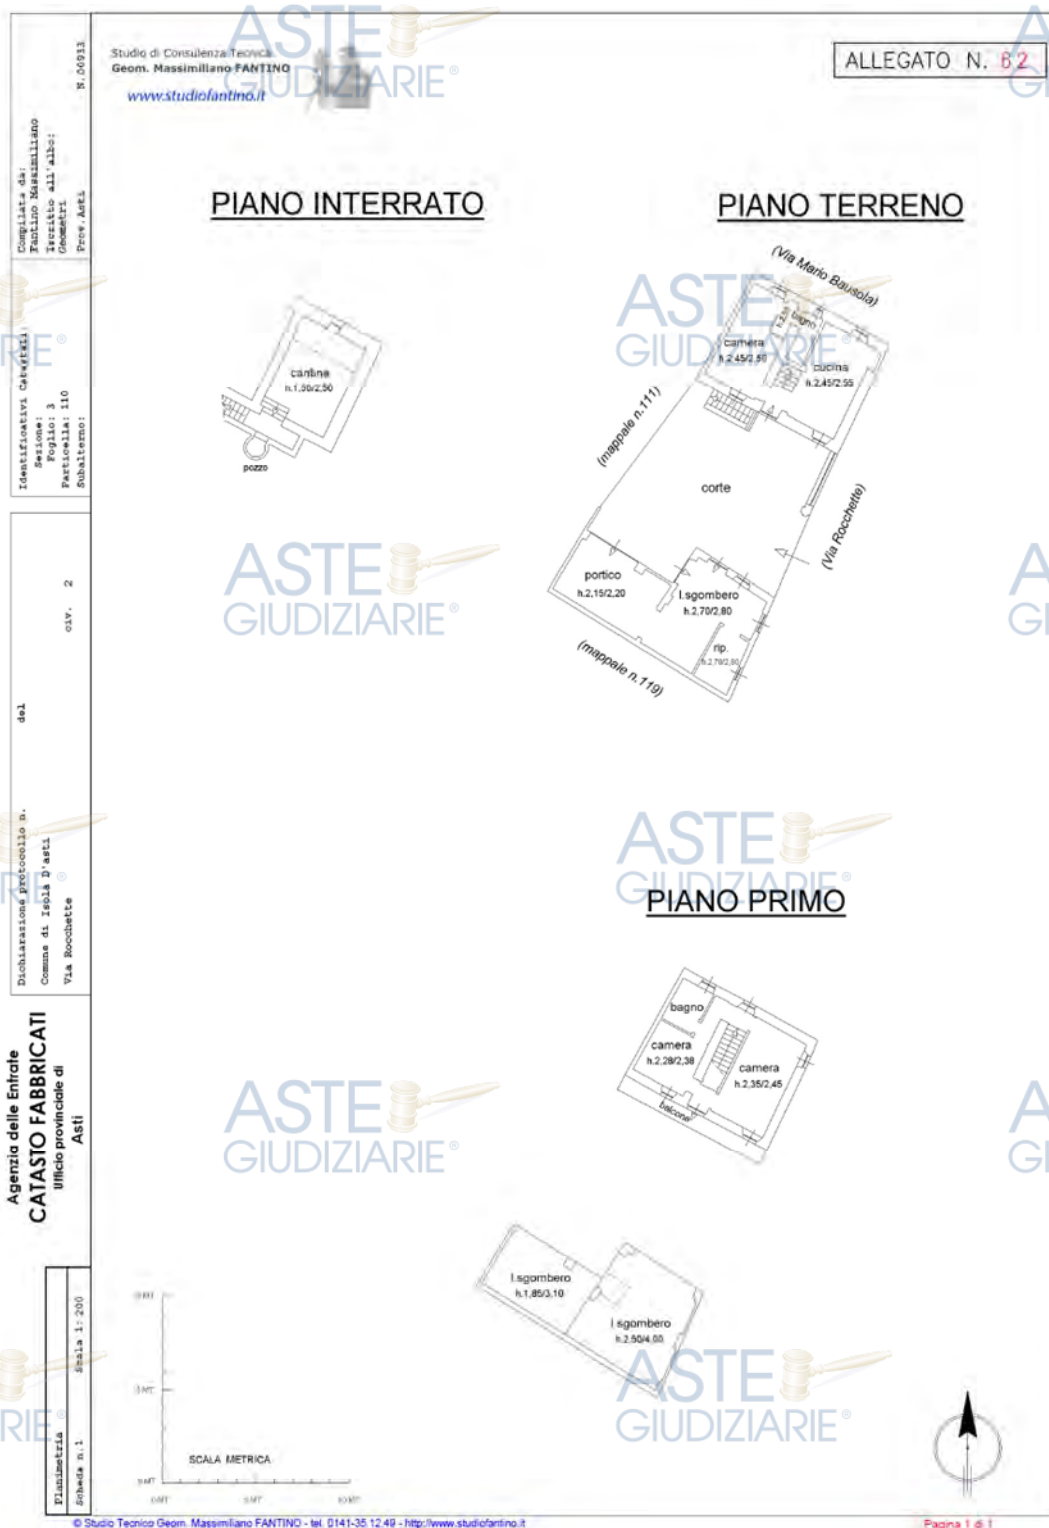
Di seguito si riporta la planimetria catastale aggiornata dal C.T.U. del fabbricato censito al Catasto Fabbricati Comune di ISOLA D'ASTI Foglio 3 particella 110 fascicolata anche con l'ALLEGATO N. 6.2:

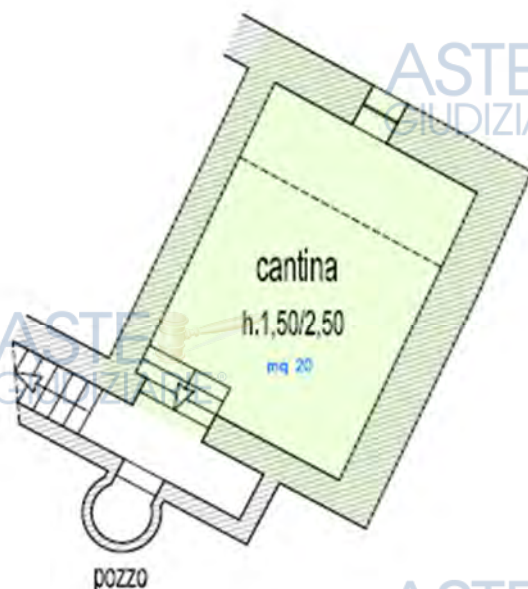
ALLEGATO N. 4.1

### PIANO INTERRATO

#### Superfici lorde di rilievo:

cantina

mq. 33

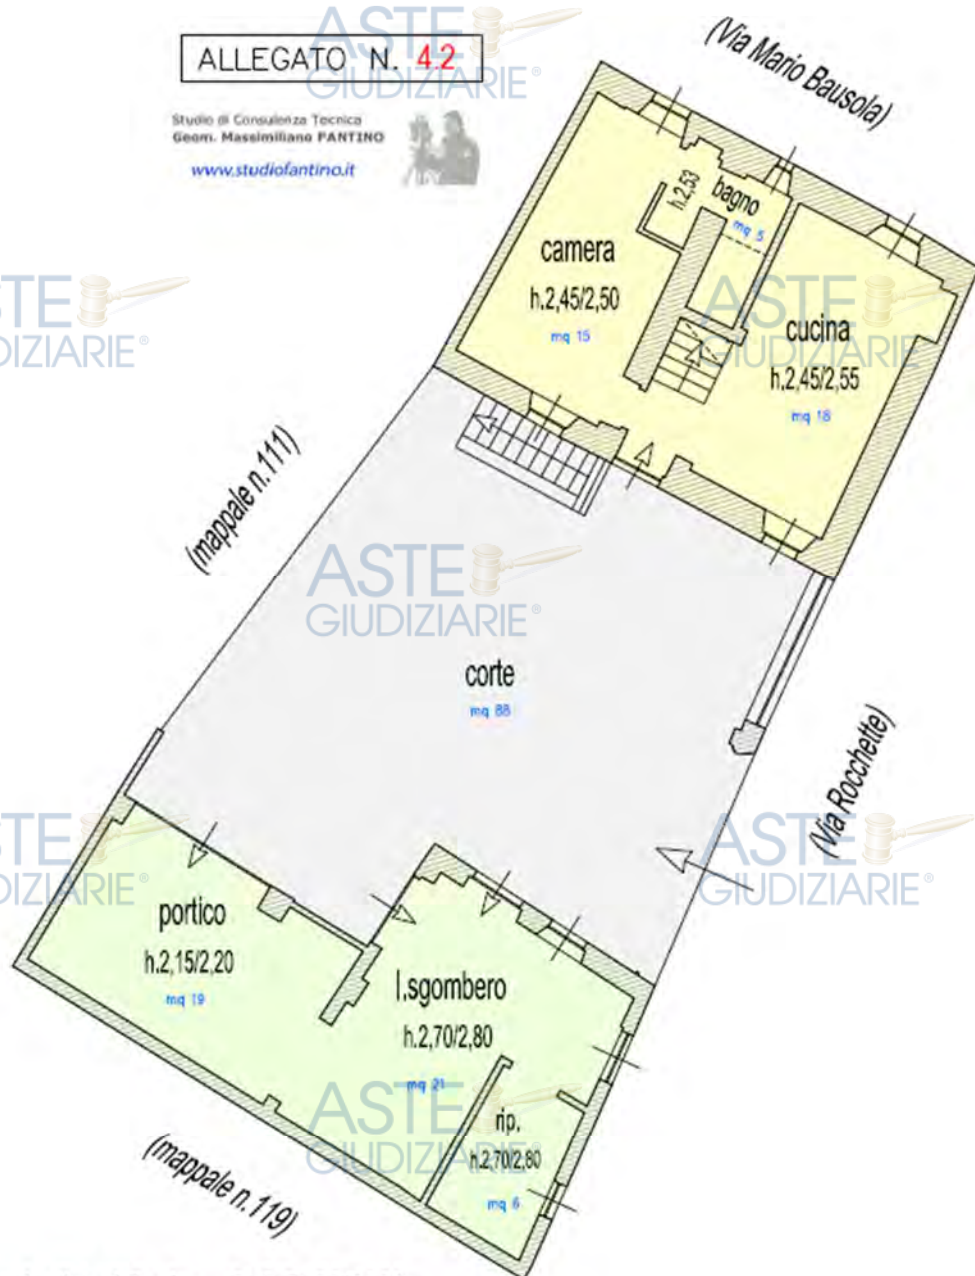
ALLEGATO N. 4.2

# PLANIMETRIA DI RILIEVO PIANO TERRENO

## Superfici lorde di rilievo:

| | locali abitativi | mq. 55 |
| | corte | mq. 88 |
| | locali accessori | mq. 54 |

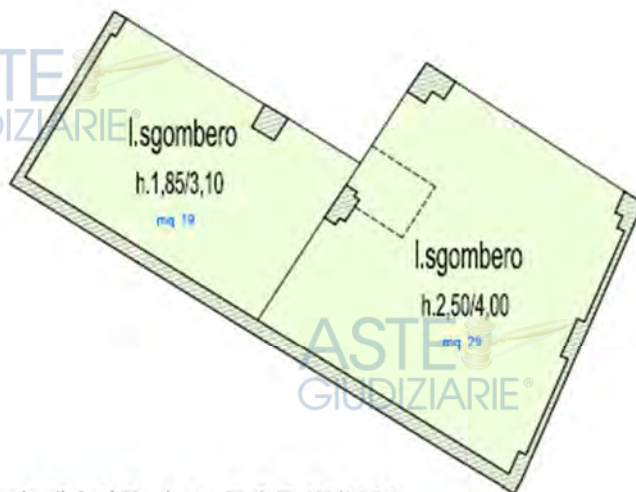
ALLEGATO N. 4.3

# PLANIMETRIA DI RILIEVO

## PIANO PRIMO

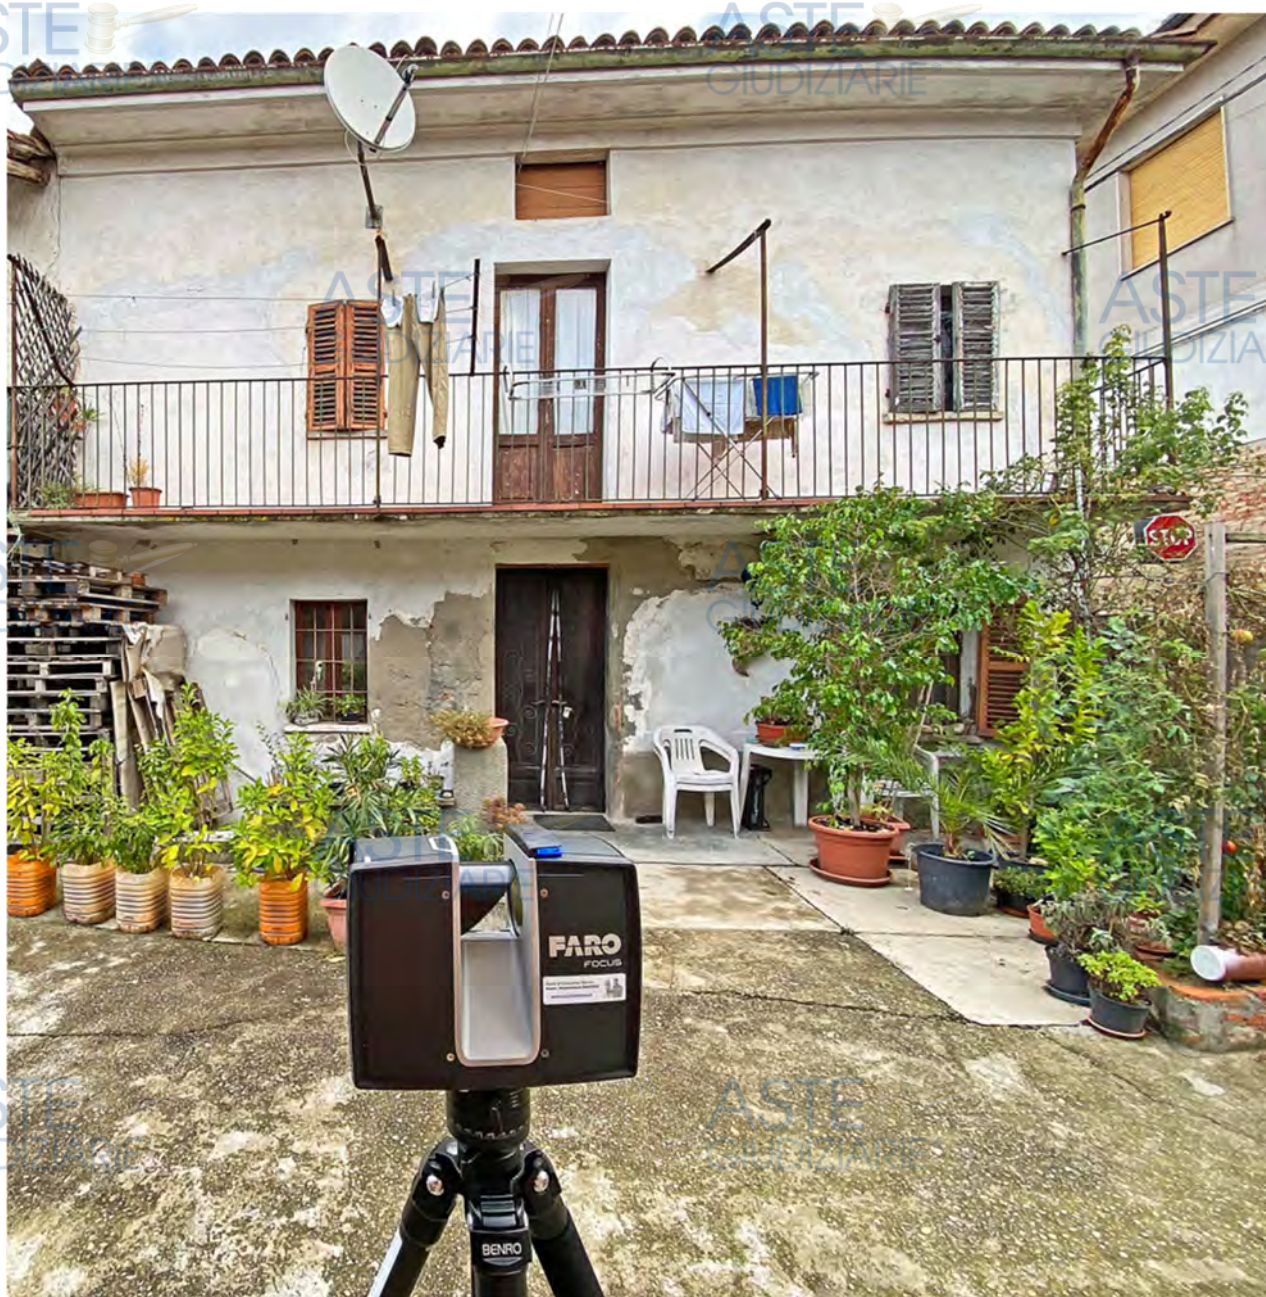
Vista la forma geometrica delle murature irregolare è stato necessario effettuare i rilievi con strumentazione topografica LASER SCANNER (vedere foto che segue).
