PLANIMETRIA RILEVATA Foglia n. 21, part. 143, sub. 3

**ANALISI CONFORMITA' URBANISTICA**

**Foglio n. 21, particella n. 143, sub. 2 (unità immobiliare residenziale)**

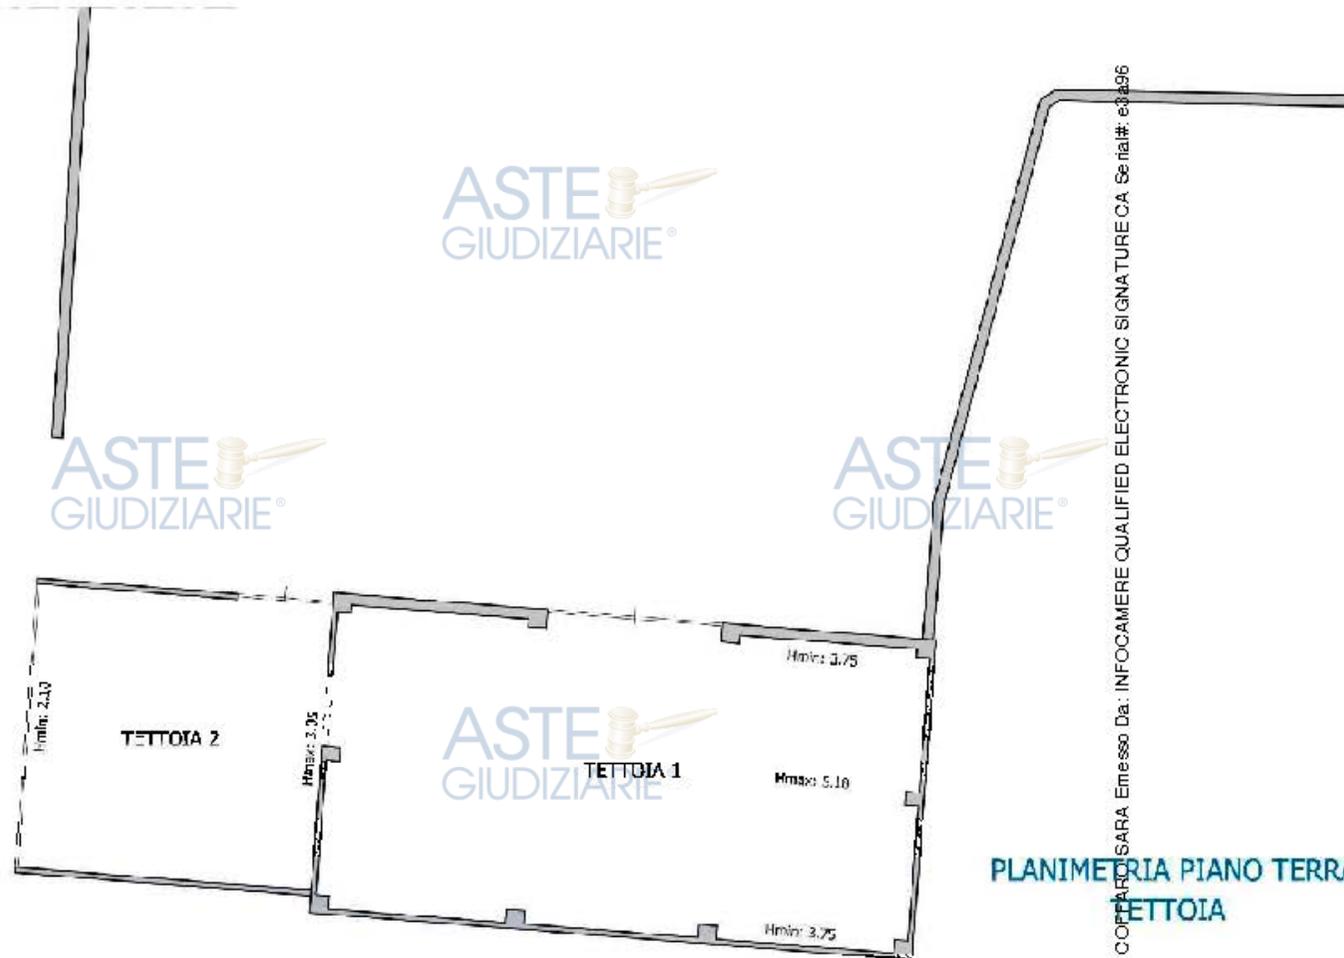
PLANIMETRIA PIANO TERRA  
TETTOIA

Foglio n. 21, particella n. 143, sub. 3 (tettoia)

La realizzazione della tettoia di cui al sub. 3 non è supportata da alcuna pratica edilizia e, pertanto, ai fini della valutazione della conformità urbanistica, si utilizza la planimetria catastale.

La situazione rilevata in fase di sopralluogo risulta difforme rispetto alla documentazione suddetta per i seguenti motivi:

- Tamponamento e chiusura totale della tettoia principale;
- Realizzazione di nuova tettoia adiacente alla principale con apertura di collegamento interna.

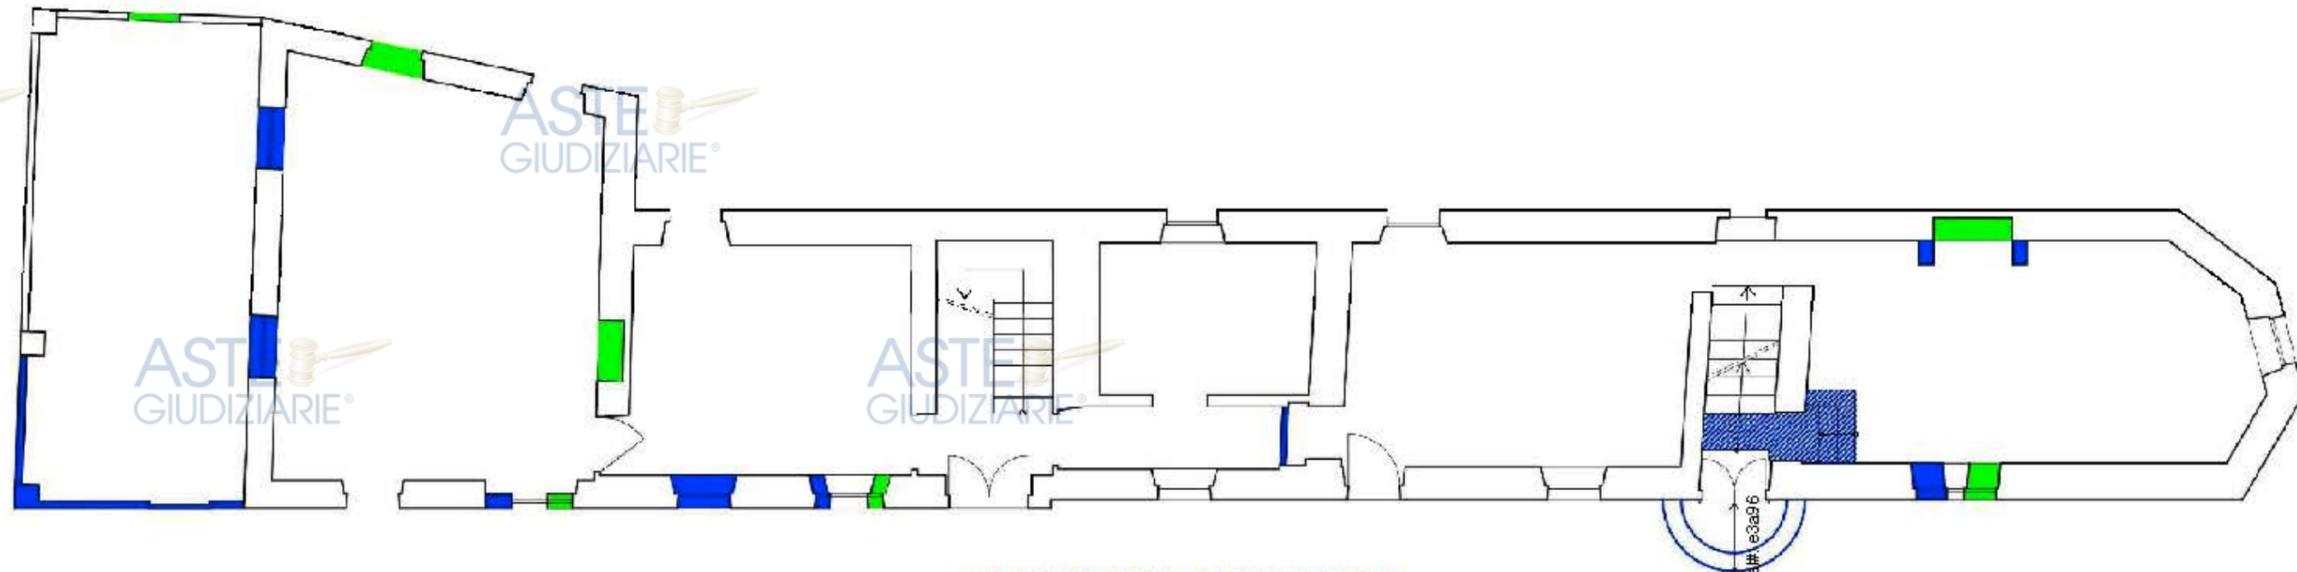
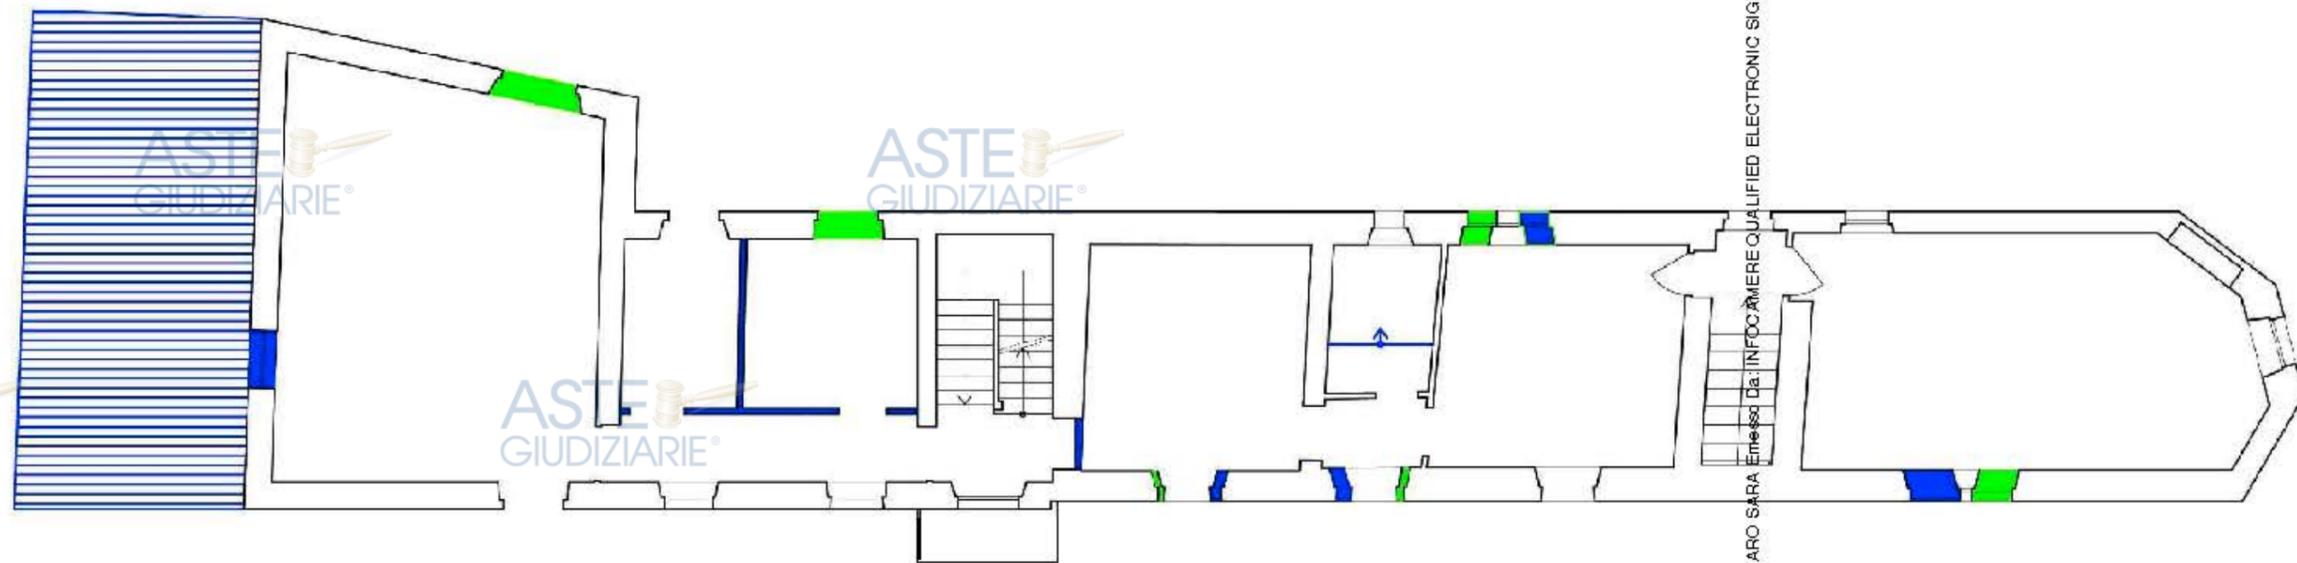
CONFRONTO Foglio n. 21, part. 143, sub. 2

PLANIMETRIA PIANO TERRA

PLANIMETRIA PIANO PRIMO

**PIANO TERRA:**

- Ampliamento del porticato con realizzazione tamponamenti a chiusura delle pareti laterali e conseguente creazione di aumento di volumetria;
- Modifica delle aperture finestrate;
- Modifica della scala interna lato sud;
- Realizzazione gradini esterni ingresso lato sud.

**PIANO PRIMO:**

- Mancata rappresentazione grafica della copertura del portico;
- Modifiche aperture finestrate;
- Realizzazione di tramezzatura nel vano accanto al locale di sgombero.

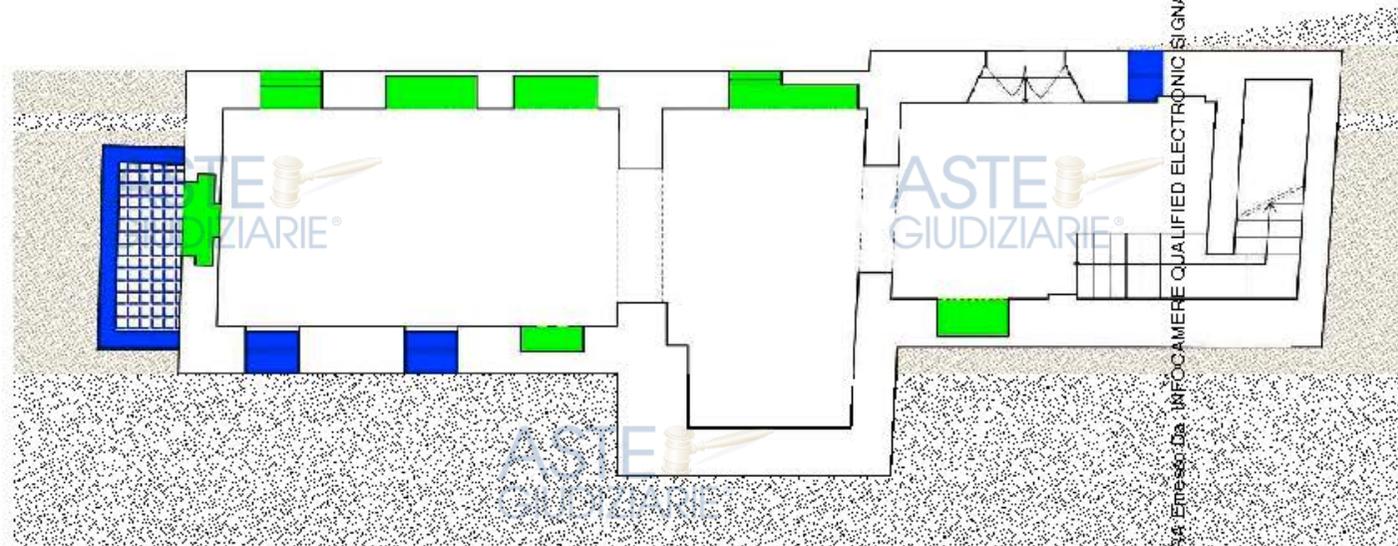
ASTE  
GIUDIZIARIE®  
CONFRONTO Foglio n. 21, part. 143, sub. 2

PLANIMETRIA PIANO SEMINTERRATO

**PIANO SEMINTERRATO:**

- Modifica aperture finestrate;
- Presenza di nicchie nelle murature non rappresentate graficamente;
- Presenza di un "infernot" non rappresentato nelle planimetrie agli atti.

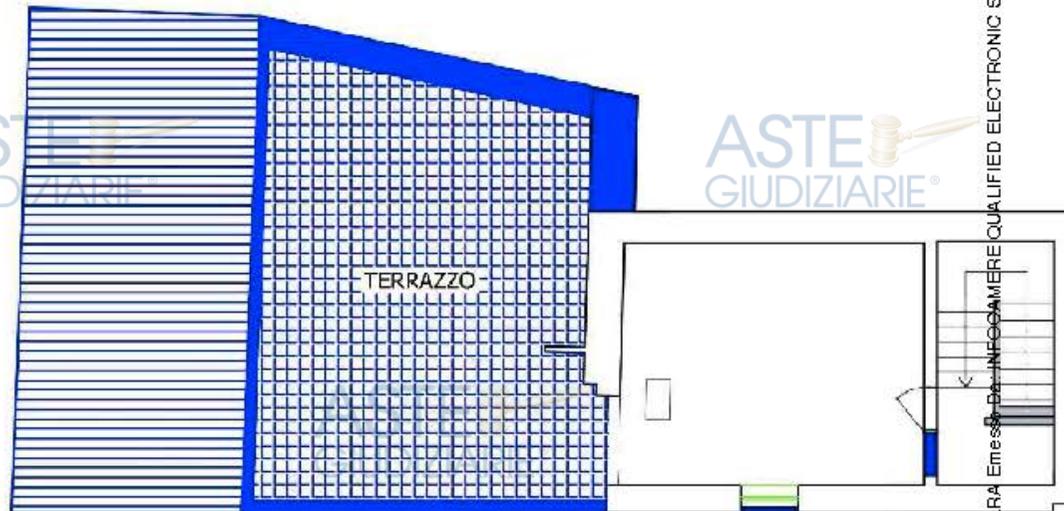
CONFRONTO Foglio n. 21, part. 143, sub. 2

PLANIMETRIA PIANO SOTTOTETTO

**PIANO SOTTOTETTO:**

- Realizzazione terrazzo;
- Modifica aperture interne ed esterne.

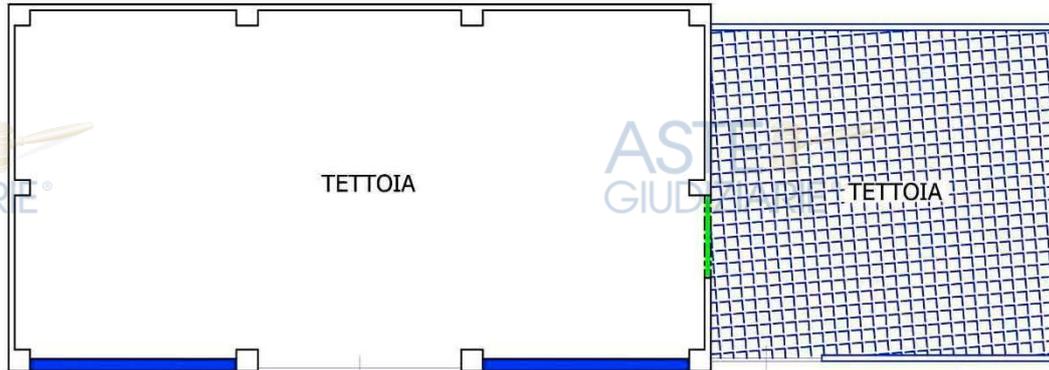
Foglio n. 21, part. 143, sub. 3

Risulta anche realizzato un cordolo sommitale di collegamento in cemento armato lungo tutto il perimetro del fabbricato, su cui poggia la copertura lignea.

Tale intervento doveva trovare corrispondenza con la presentazione della "Denuncia dei lavori di realizzazione e relazione a struttura ultimata di opere di conglomerato cementizio armato, normale e precompresso ed a struttura metallica" di cui all'art. 65 del D.P.R. 380/2001 s.m. e i., che, però, non risulta depositato agli atti; si dovrà, pertanto, procedere con l'inoltro di una denuncia strutturale tardiva a firma di tecnico abilitato.

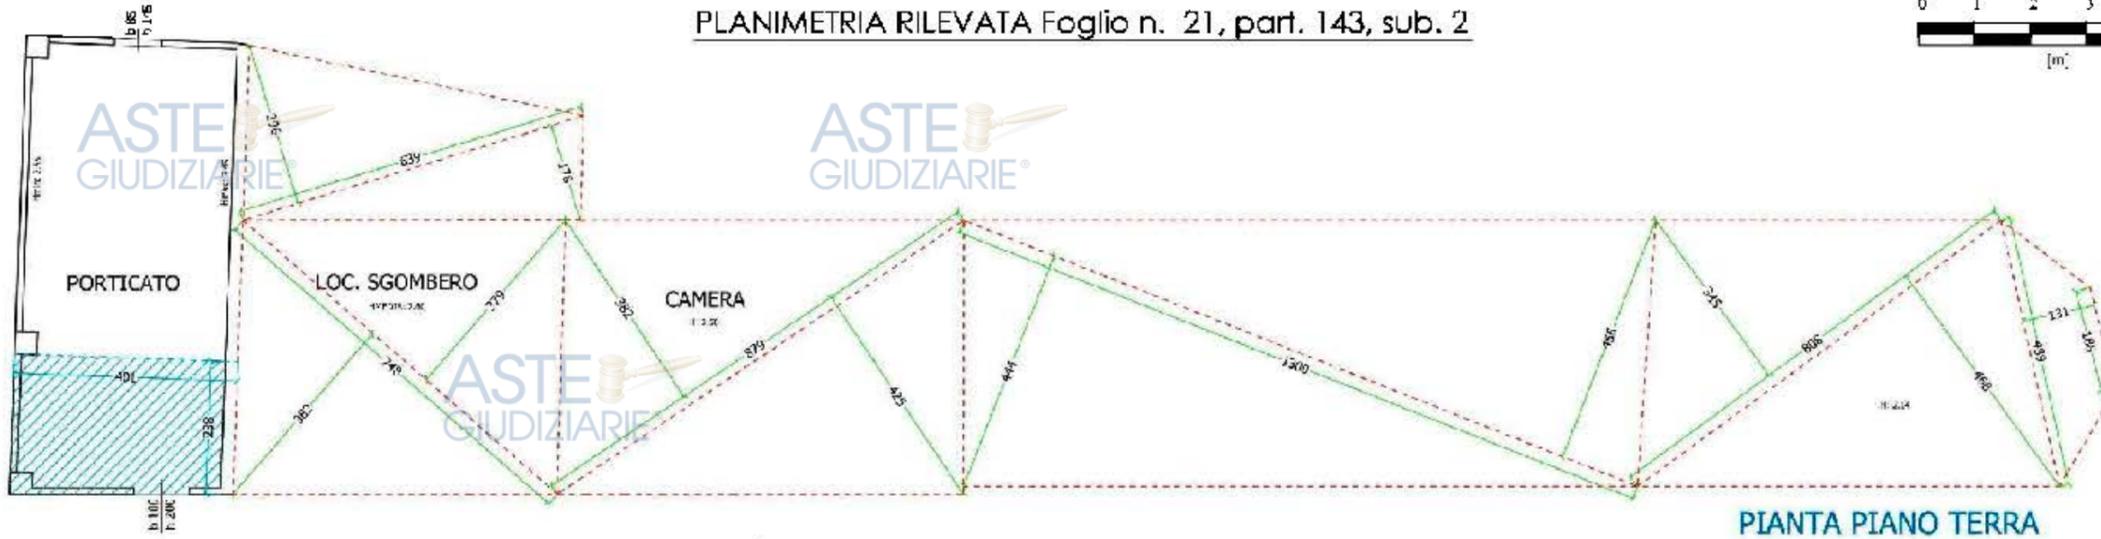
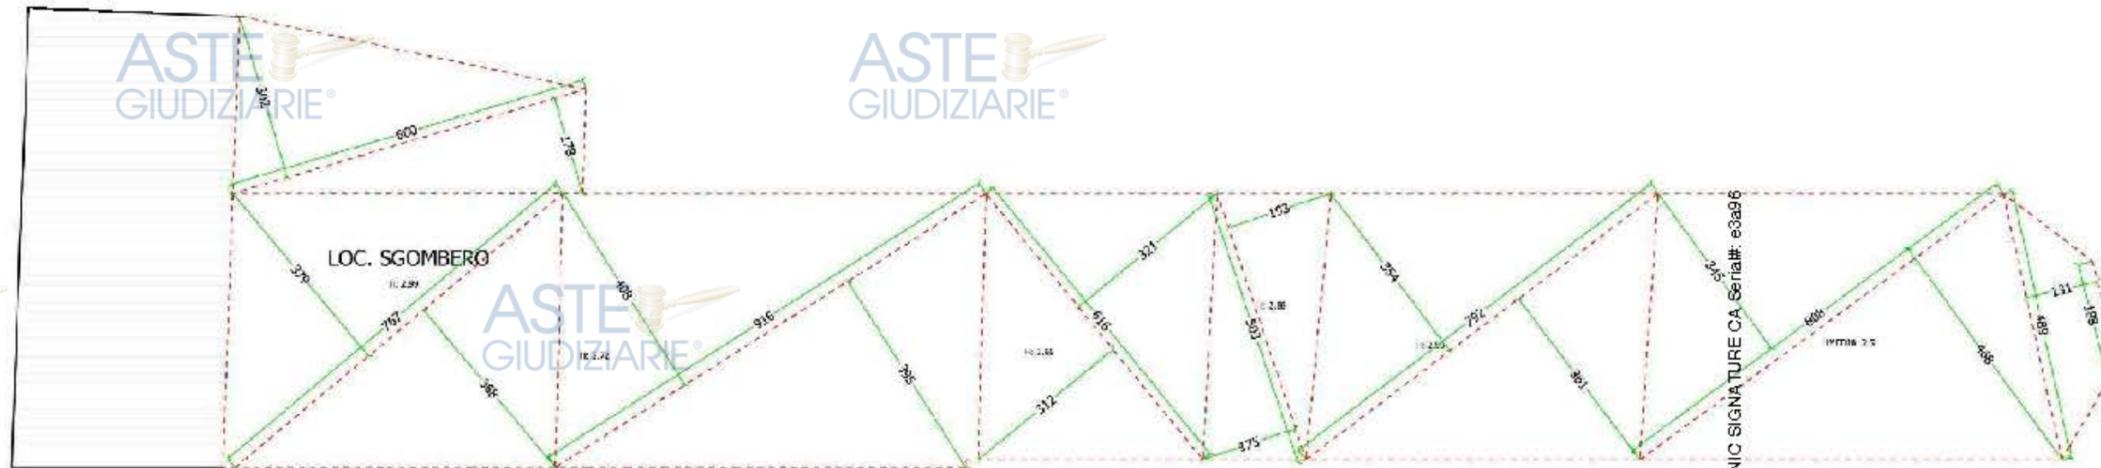
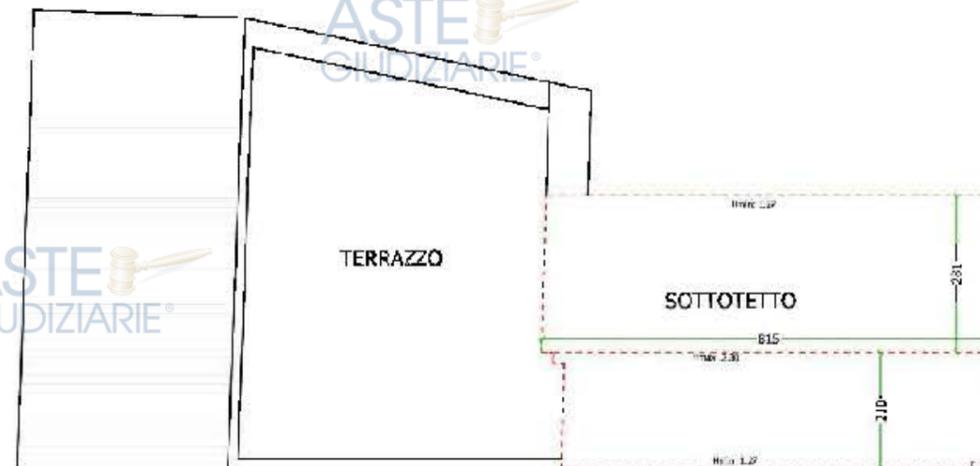
PLANIMETRIA RILEVATA Foglio n. 21, part. 143, sub. 2

Prima di tutto la sottoscritta ha effettuato il calcolo del volume esistente del fabbricato residenziale e di quello in ampliamento, per verificare se le opere riguardanti il portico rientrassero nel limite dell'aumento del 20% rispetto al volume dell'immobile abitativo, come da NTA riportate nel CDU.

Si riassume quanto riportato nell'elaborato grafico di seguito allegato:

- Volume residenziale esistente: 1.106,51 mc
- Volume ampliamento ammesso: 221,30 mc
- Ex portico in ampliamento: 28,63 mc
- $28,63 \text{ mc} < 221,30 \text{ mc}$ , pertanto il volume in ampliamento risulta verificato nei limiti delle NTA.

VERIFICA VOLUME IN AMPLIAMENTO

VOLUME TOTALE: 1106.51 mc

ampliamento ammesso:  $1106.51 \times 20\% = 221.30$  mc

$[(2.55 + 3.45) \times 4.01 / 2] \times 2.38 = 28.63$  mc

$28.63 < 221.30$  mc

L'aumento di volumetria realizzato con la chiusura del portico potrà essere sanato previo pagamento del contributo di costruzione in misura doppia, come di seguito specificato:

- oneri di urbanizzazione = 9,00 €/mc (importo oneri come da PRG) x volume da sanare x 2 (sanzione)
- oneri di urbanizzazione= 9,00 €/mc x 28,63 mc. (come da elaborato grafico allegato) x 2 (sanzione) = 515,34 €

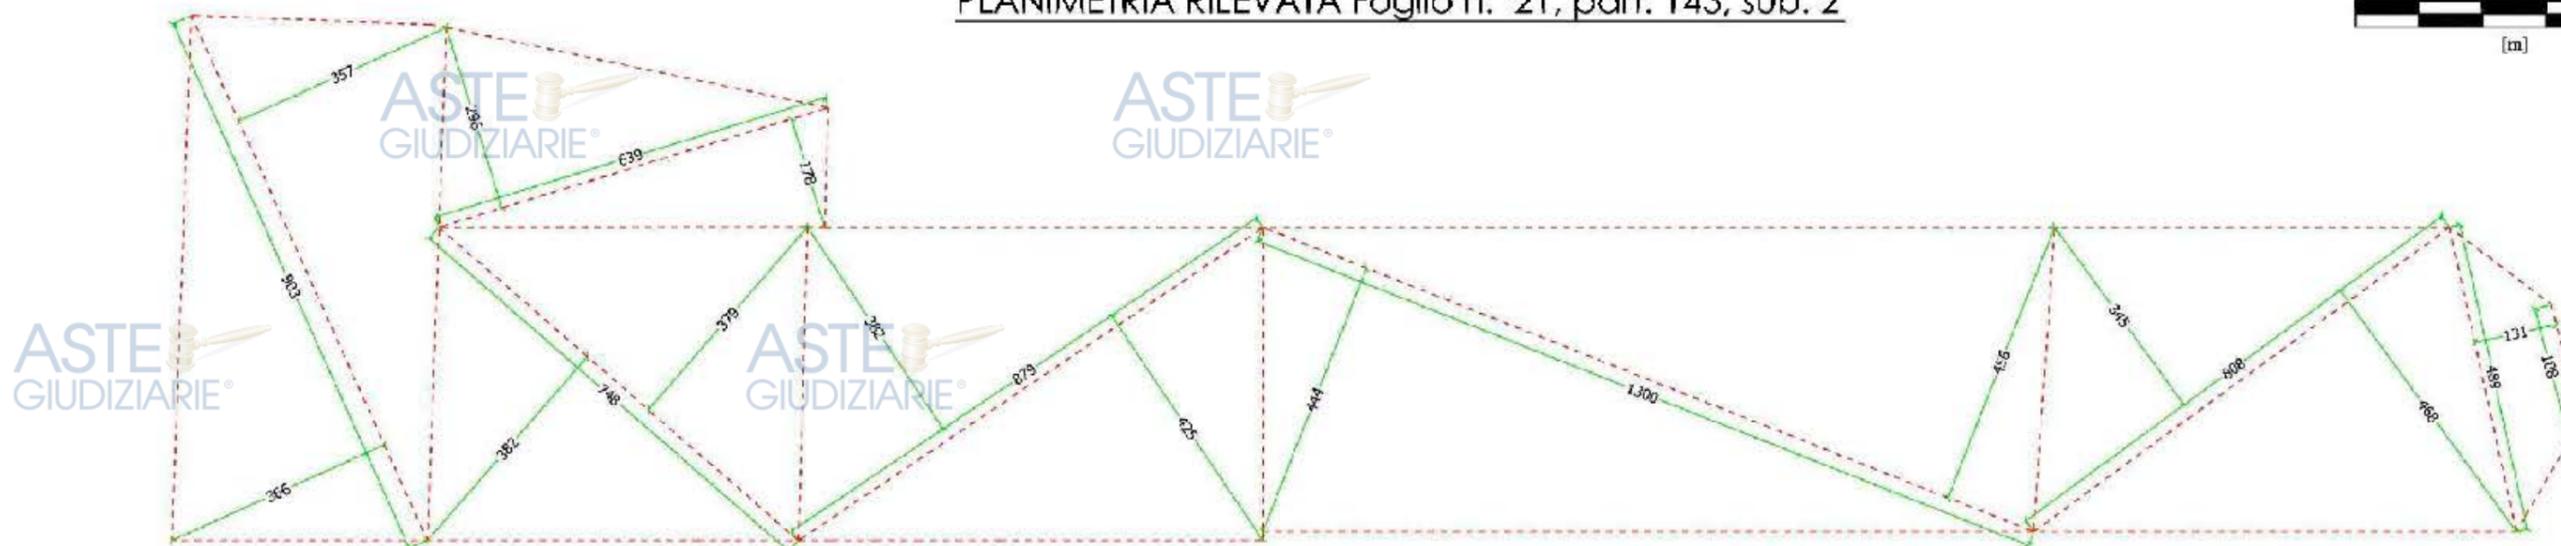
PLANIMETRIA RILEVATA Foglio n. 21, part. 143, sub. 2

Il sopralluogo ha fatto emergere una situazione difforme sia a livello di superficie che di prospetti, oltre alla presenza della seconda tettoia, non riportata nella planimetria catastale; di seguito si riportano i dati riassuntivi di quanto presente nell'elaborato grafico allegato:

- Superficie coperta fabbricato residenziale: 207,50 mq
- Superficie massima tettoia: 41,50 mq
- Superficie tettoia principale: 68,40 mq
- 68,40 mq > 41,50 mq → necessario ridimensionamento della tettoia principale con riduzione della superficie coperta fino a 41,50 mq e rimozione del tamponamento su due prospetti, come da art. 21 ter NTA.
- La tettoia secondaria, mancante di titolo edilizio e non rappresentata nella planimetria catastale, risulta totalmente priva dei requisiti contenuti nelle N.T.A. riportate in precedenza e, pertanto, dovrà essere rimossa.

CALCOLO SUPERFICIE COPERTA EDIFICIO RESIDENZIALE

Totale: 207.50 mq

SUPERFICIE MASSIMA TETTOIA

- $207.50 \times 20\% = 41.50$  mq
- SUPERFICIE TETTOIA 1
- $11.40 \times 6.00 = 68.40$  mq
- $68.40$  mq >  $41.50$  mq

Gli interventi edilizi riguardanti la riduzione della superficie della tettoia principale, la rimozione del tamponamento su due prospetti e la demolizione, con allontanamento delle macerie, della tettoia secondaria sono stimati dalla scrivente in € 15.000,00.

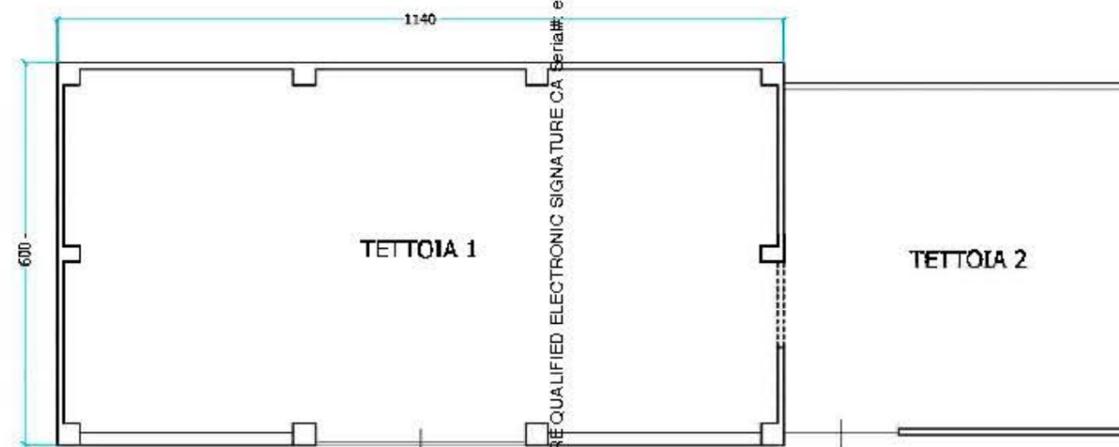
PLANIMETRIA RILEVATA Foglio n. 21, part. 143, sub. 3

TETTOIA 2 = ABUSIVA (DA DEMOLIRE)

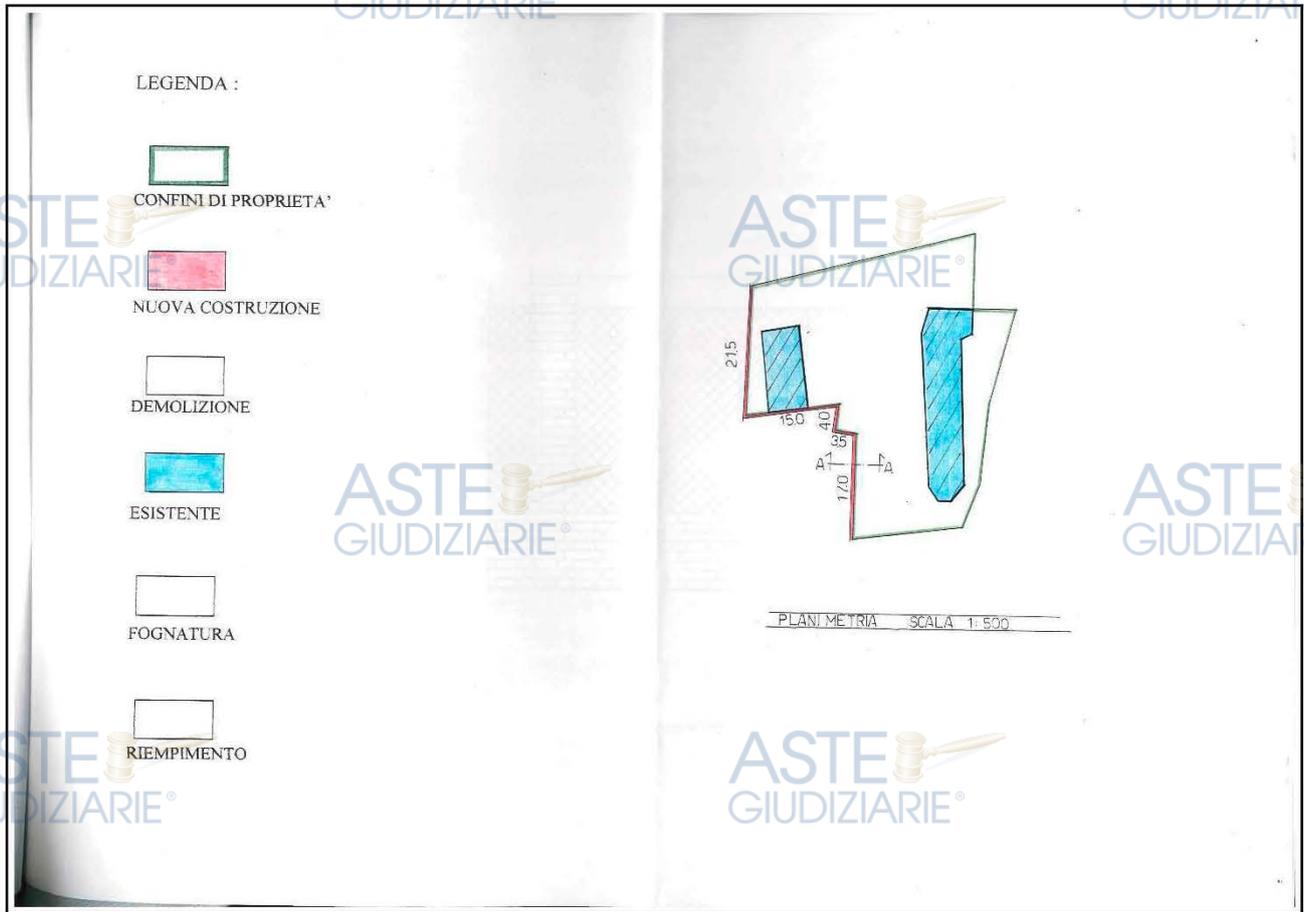
Estratto dell'elaborato grafico allegato alla DIA n. 2208 del 25.11.2002 - planimetria

Confrontando gli elaborati della DIA 2208 del 2002 con la situazione esistente appare evidente che la recinzione sia stata costruita in posizione differente e con materiali difformi; la regolarizzazione di quanto sopra potrà avvenire seguendo due ipotesi: la prima riguarda la demolizione di quanto costruito in assenza di titolo edilizio abilitativo, il cui intervento viene stimato in € 10.000,00, e la successiva realizzazione di recinzione previa presentazione della Segnalazione Certificata di Inizio Attività redatta a firma di tecnico abilitato ai sensi dell'art. 22 del D.P.R. 380/2001 s. m. e i., comprendente tutti gli allegati obbligatori; l'onorario del professionista si stima in € 2.500,00.

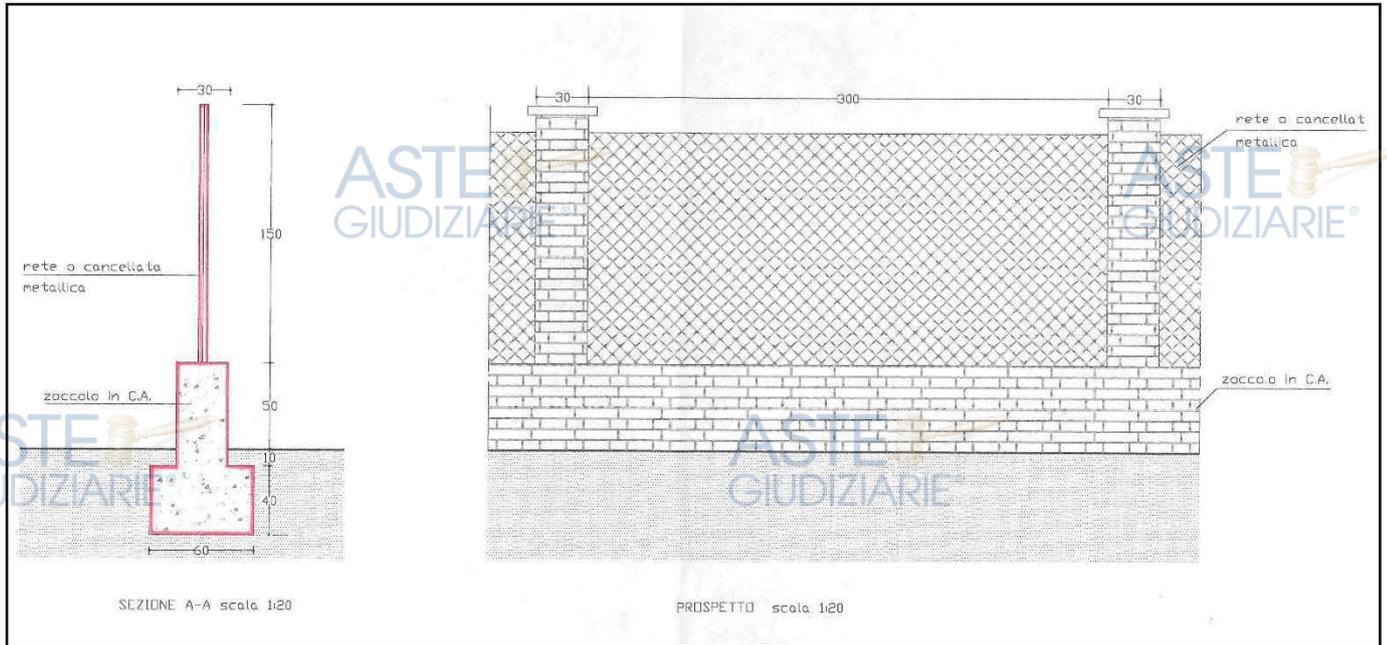
Estratto dell'elaborato grafico allegato alla DIA n. 2208 del 25.11.2002 – prospetto e sezione

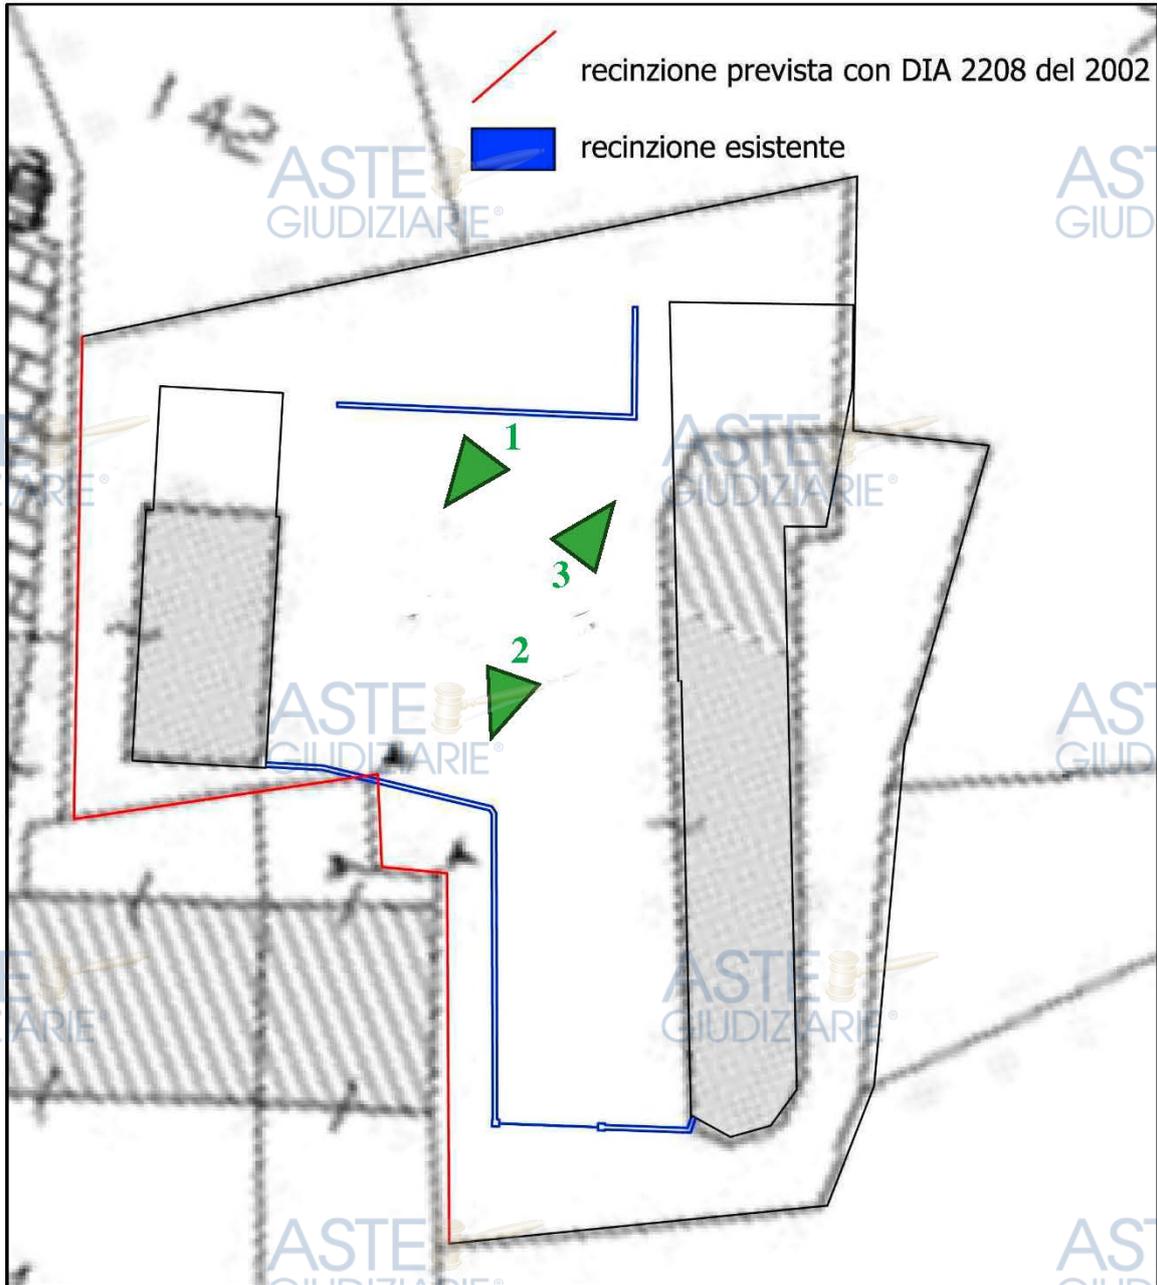
Confronto tra recinzione prevista nella DIA 2208 del 2002 e la situazione esistente  
con indicazione con fotografici

La seconda prevede la presentazione di una sanatoria dell'esistente, da correlare pertanto a tutti gli interventi difformi nell'immobile residenziale, tenendo conto che la posizione attuale della recinzione fa emergere l'utilizzo da parte del condominio confinante di una porzione di cortile di proprietà dell'esecutata, come si evince dagli schemi sopra riportati, dalla documentazione fotografica di cui al *già citato allegato n. 7* e dall'immagine che segue, scattata durante l'ultimo sopralluogo svolto in data 24.05.2024, durante il quale si è potuto notare che sono stati eliminati gli assi di legno che erano posizionati sopra il muretto di recinzione, visionati nei rilievi precedenti.
