TRIBUNALE DI ASTI

Consulenza Tecnica di Ufficio

Esecuzione immobiliare n. 90/2021

Arch. Alessandro DI UBALDO

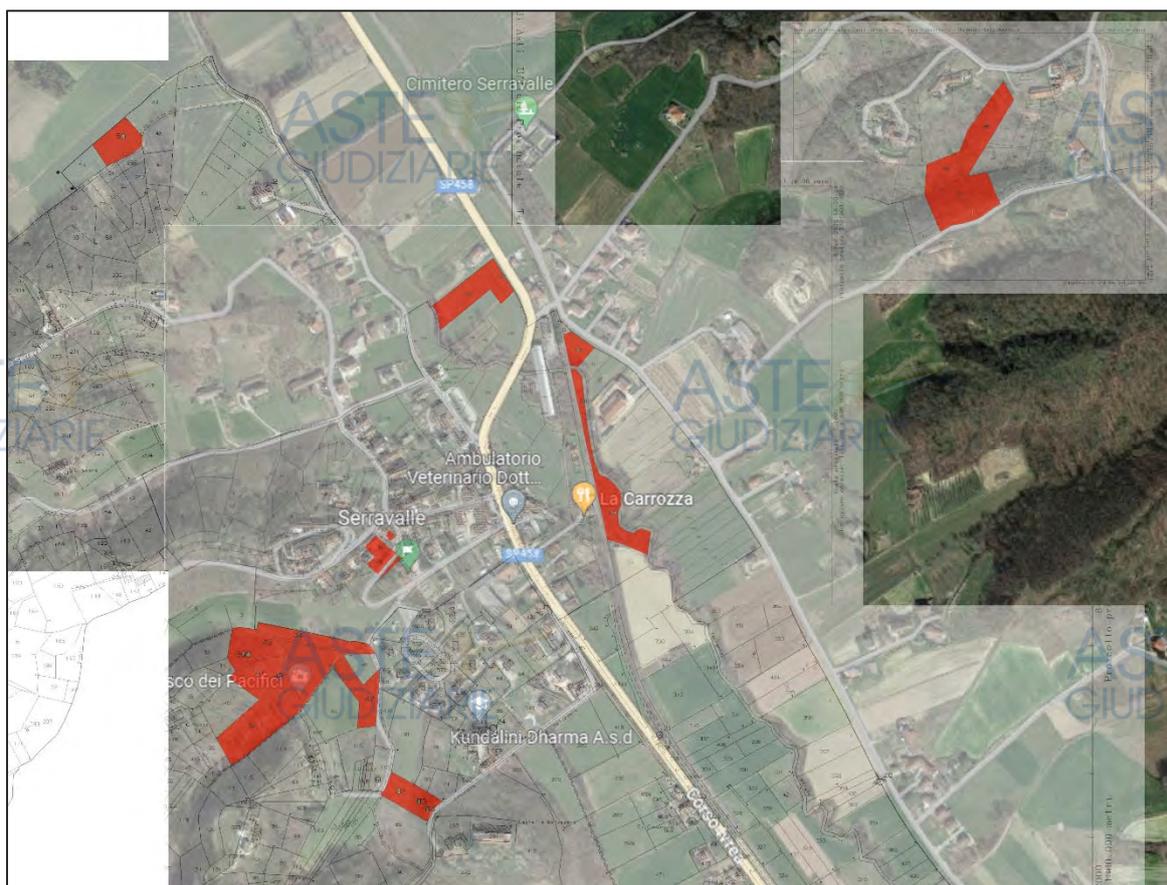
Vista di insieme delle particelle oggetto di pignoramento

I terreni, oggetto di pignoramento (campiti di rosso), sono localizzati ad Asti, Frazione Serravalle, in diversi ambiti del territorio, come visibile nella sovrapposizione degli estratti di mappa con immagine satellitare di seguito riportata. La signora [REDACTED] [REDACTED] ha comunicato allo scrivente di averne lasciati alcuni (senza indicare con precisione quali) in uso gratuito ad un coltivatore, senza aver ufficializzato la cosa mediante scrittura privata o contratto di affitto.

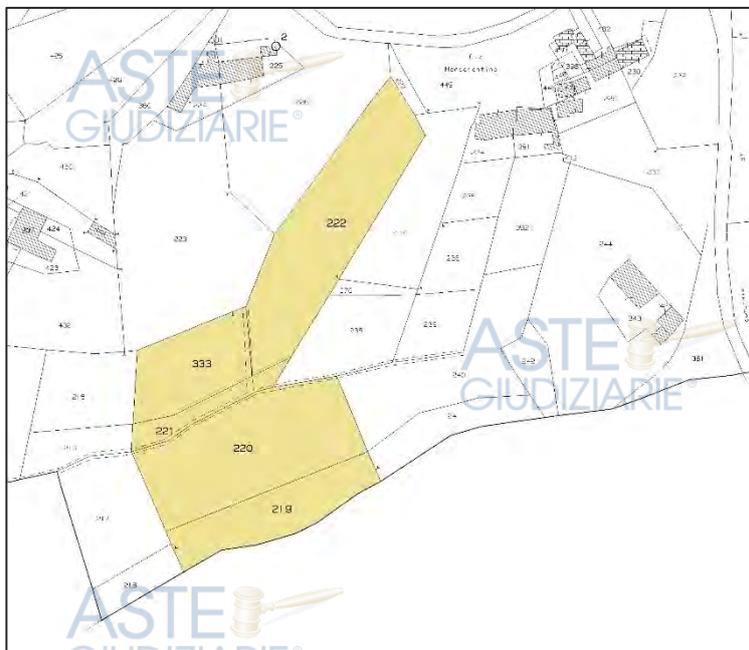
Serravalle Fraz. Asti, Mappa Catastale Fg. 2, part. 219 – 220 – 221 – 222 - 333

La particella n. 222, prosecuzione naturale sul lato sudovest della 333, è costituita da un lotto di terra di forma rettangolare allungata, di terra naturale tendenzialmente pianeggiante; tale terreno, come i precedenti, risulta di difficile ed immediata identificazione da quelli limitrofi, senza confini visibili, privo di alcuna recinzione e risulta bosco ceduo (foto n. 112);

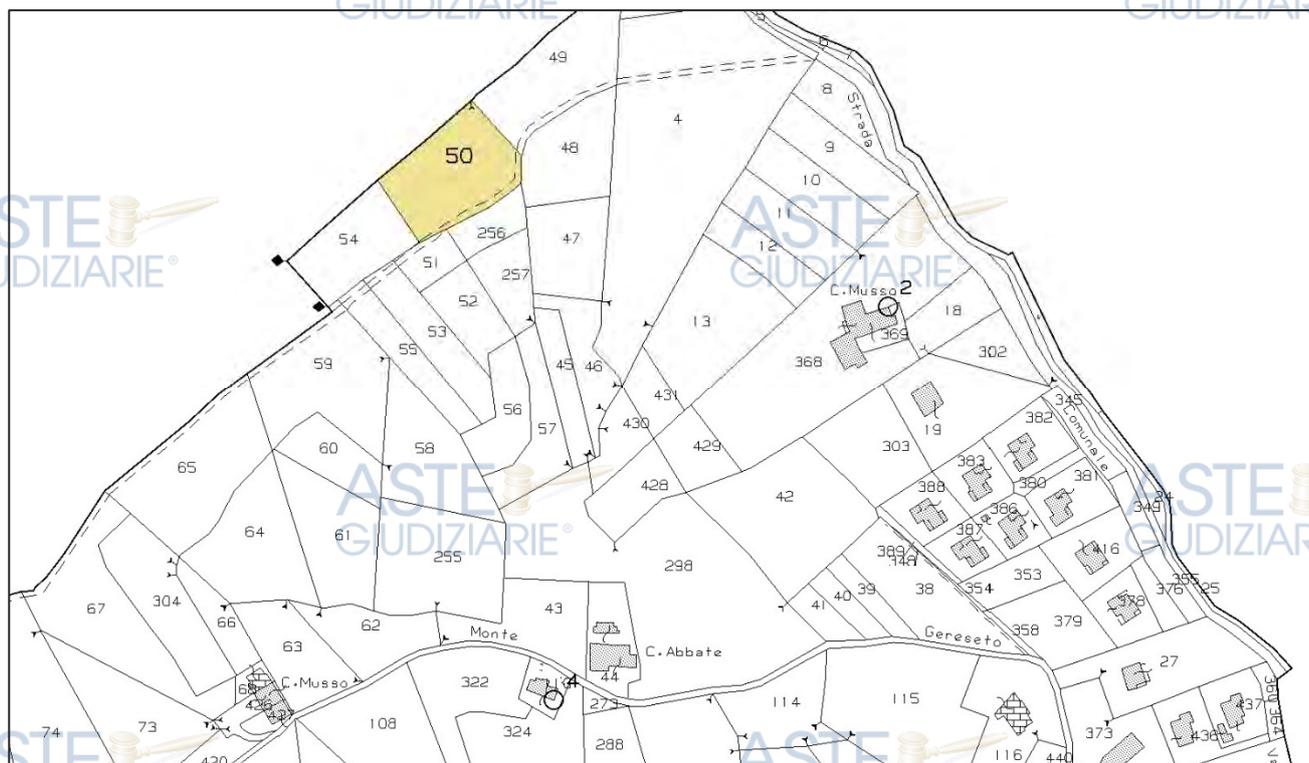
Serravalle Fraz. Asti, Mappa Catastale Fg. 5, part. 50

La particella è costituita da un appezzamento di terra naturale, estremamente pianeggiante, di forma generalmente rettangolare, non recintato; il lato a sud est e quello sud ovest confinano con due strade sterrate; il terreno risulta di facile individuazione, ad eccezione del confine a est e con coltura a prato (foto n. 124 e n. 125).

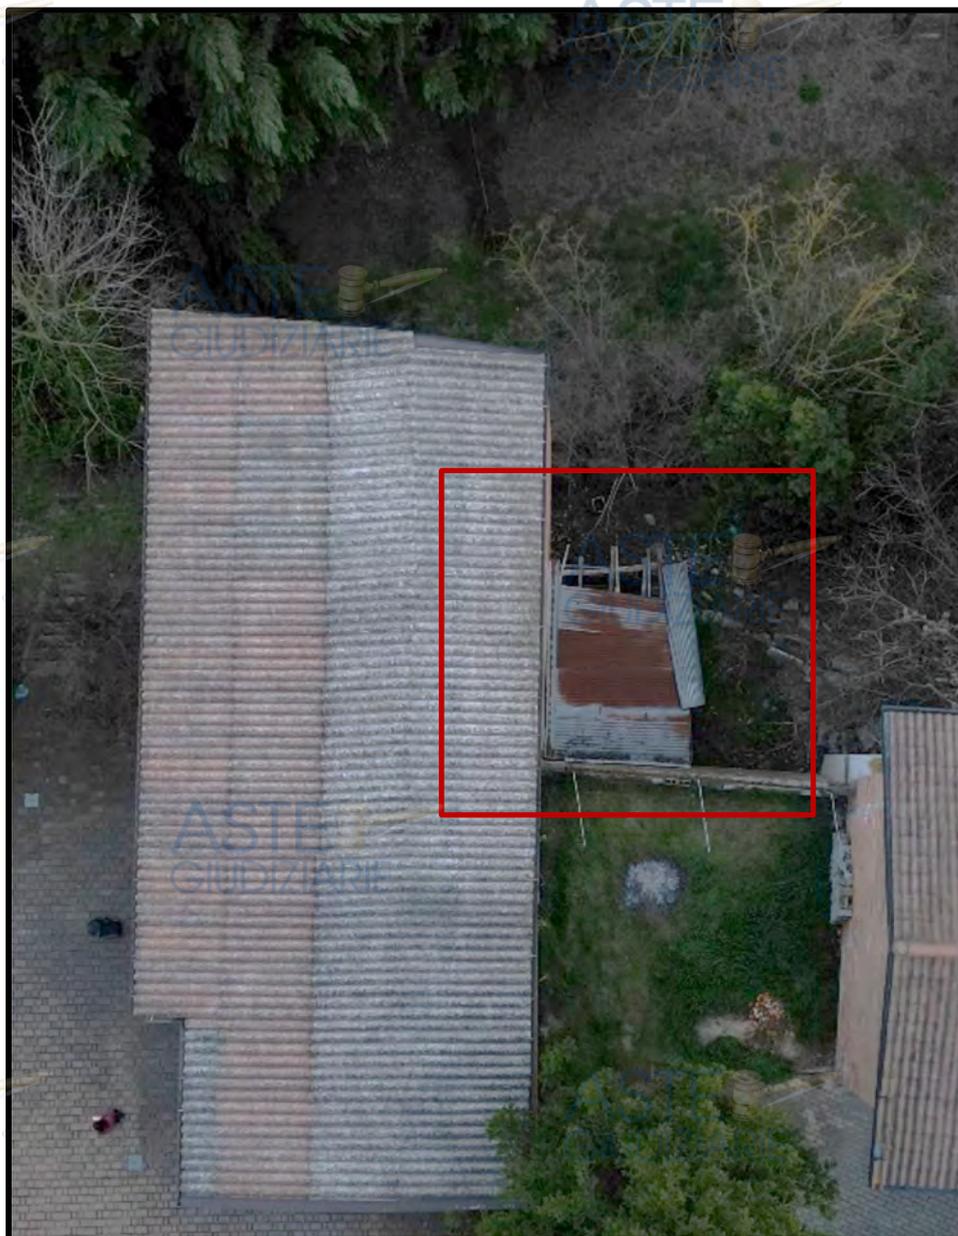
Pollaio

Come si evince dalle immagini riprese con drone, già precedentemente riportate e che si ripropongono di sotto e come anticipato in risposta al quesito n. 3 e al presente, sulla particella n. 77 del foglio n. 4 è presente una tettoia (di cui non è stato possibile rilevare le dimensioni al momento del sopralluogo dello scrivente, per via della vegetazione), in aderenza al confine con la particella n. 76, n. 78 e con la strada pubblica e, in aderenza al sub.1 della particella n. 79 del foglio 4 ed al muro di confine con la particella n. 78 (non oggetto di pignoramento), un pollaio di modeste dimensioni (non rilevabile a causa della precarietà della struttura che non garantiva la sicurezza nell'accesso).

Tali costruzioni risultano, come già citato in precedenza, prive di alcun titolo edilizio valido e non sanabili e dovranno essere oggetto di istanza di demolizione e di successivo smantellamento (in occasione della redazione e deposito del permesso di costruzione in sanatoria, inerente tutti gli immobili oggetto di pignoramento, che verrà descritto successivamente):

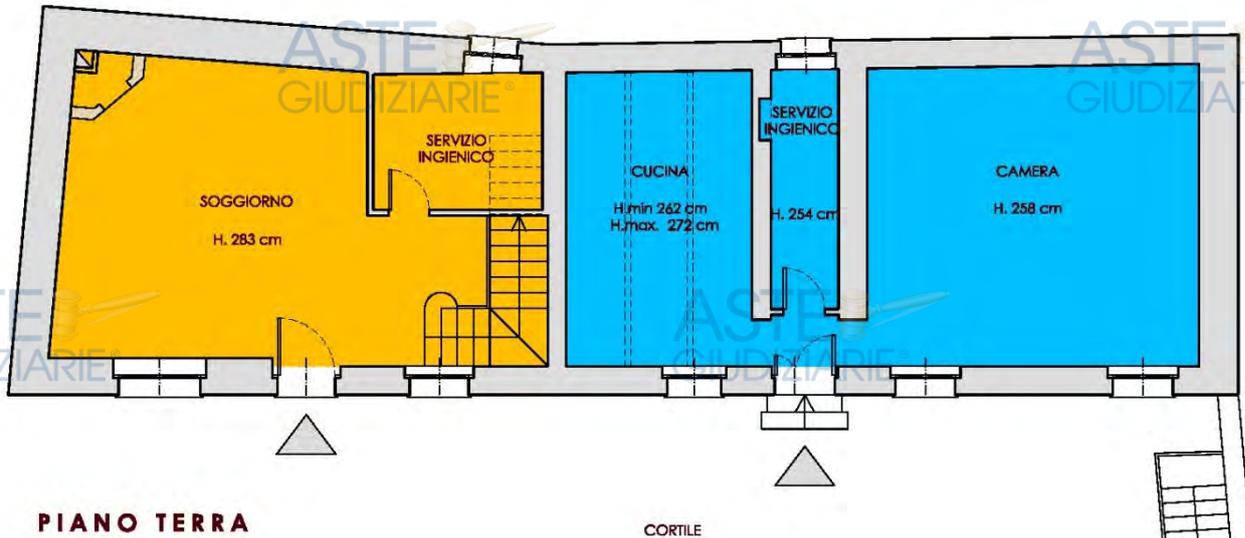
PIANO TERRA

IMMOBILE SEZIONE URBANA SE
FOGLIO N. 4, PART. 79, SUB. 4 E SUB. 3
(P A R Z I A L E)
PLANIMETRIE RILEVATE

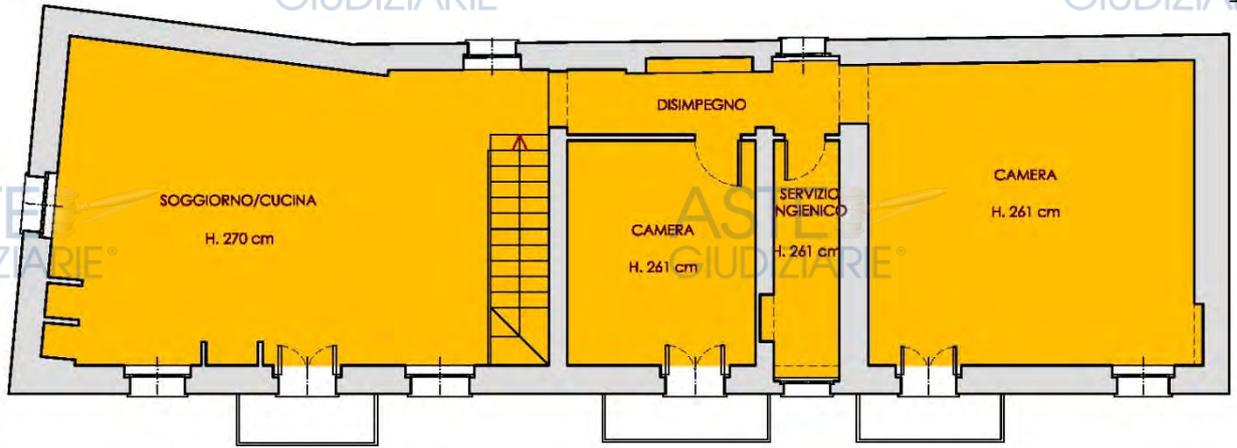
PIANO PRIMO

Il piano primo risulta difforme dagli elaborati catastali; nel vano soggiorno/ cucina sono presenti tre spallette non riportate nella planimetria catastale in cui attualmente sono incassati i mobili della cucina; la difformità più evidente è riscontrabile nella porzione destra dell'elaborato catastale in cui sono visibili due locali indicati "camera" che, in fase di sopralluogo, sono risultati una unica stanza.
