TRIBUNALE DI ASTI (AT)
Sezione Civile
Ufficio Fallimenti ed Esecuzioni Immobiliari

CONSULENZA TECNICA D'UFFICIO

Fallimento n° 22/2022

LOTTO n.1

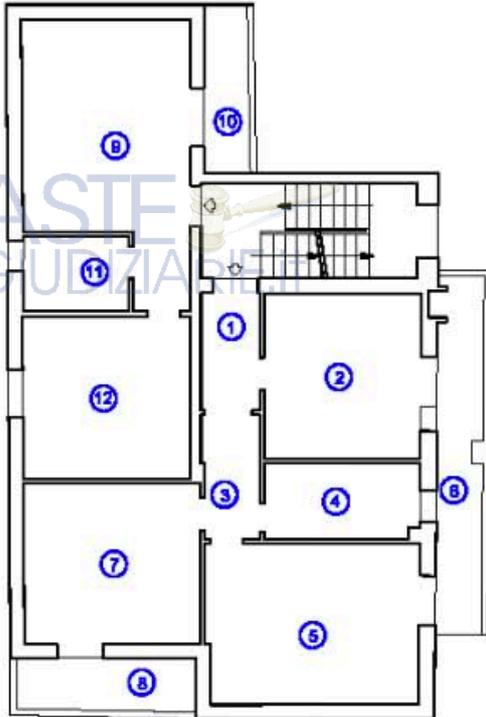
Pian rialzato

- 1) Ingresso ampio 4,19 m² privo di aperture verso l'esterno con accesso dalla porta di caposcala sul pianerottolo del piano rialzato;
- 2) Camera da letto ampia 15,63 m² dotata di balcone a doppio battente e finestrella orientati a sud con accesso allo sporto di cui al punto n.6;

- 3) Disimpegno di 4,27 m² privo di aperture verso l'esterno;
- 4) Servizio igienico di 7,08 m² dotato di finestrella orientata a sud;
- 5) Ambiente adibito a cucina tinello, ampio 20,75 m² con balcone a doppio battente orientato a sud che consente l'accesso allo sporto di cui al prossimo punto;

- 6) Terrazzo a sbalzo ampio 10,09 m², accessibile mediante balconi dalle camere di cui sopra che si snoda praticamente su tutto il prospetto orientato a sud che attualmente è collegato alla corte esterna che circonda il fabbricato mediante una scalinata metallica;

- 7) Camera da letto ampia 17,23 m² dotata di balcone a doppio battente orientato ad ovest;
- 8) Terrazzino sporgente orientato ad ovest ampio 5,71 m², accessibile mediante balcone dall'ambiente al punto precedente ed attualmente chiuso su due lati da infisso in alluminio anodizzato a configurare una veranda ripostiglio;

- 9) Ambiente attualmente adibito a cucina tinello, ampio 24,61 m² con balcone a doppio battente orientato a sud che consente l'accesso allo sporto di cui al prossimo punto, accessibile direttamente dal pianerottolo del piano rialzato mediante porta di caposcala;

- 10) Terrazzo a sbalzo ampio 4,57 m², accessibile mediante balcone dall'ambiente di cui sopra;
- 11) Servizio igienico di 4,81 m² dotato di finestrella orientata a nord;

- 12) Camera da letto ampia 16,58 m² dotata di finestra a doppio battente verso nord;

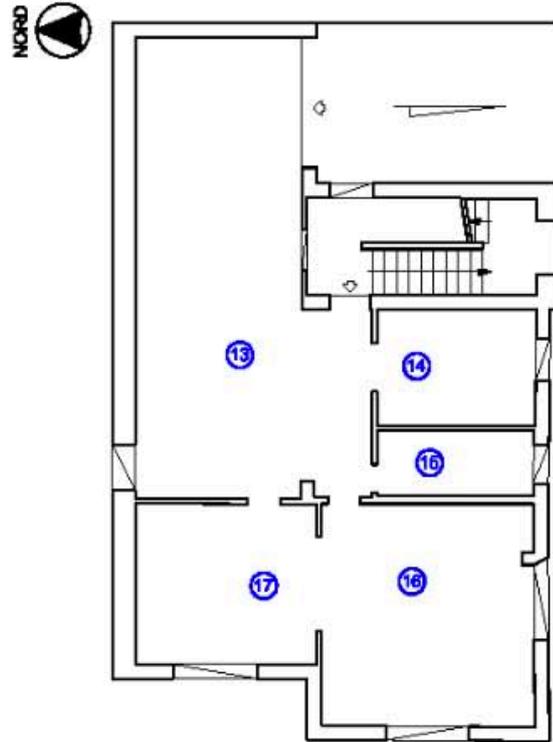
Piano seminterrato

- 13) Locale esteso poco più di 53 mq² privo di aperture verso l'esterno, se non per la cancellata metallica da cui potrebbe avere un accesso carrabile sul prospetto a sud e un piccolo sopraffuce orientato a nord, collegato direttamente alla cassa scala attraverso un vano porta che costituisce l'accesso pedonale;

- 14) Camera attualmente adibita a deposito ampia 10,85 m² con finestrella a lume ingrediente a doppio battente orientata a sud;
- 15) Servizio igienico di 6,12 m² dotato di lume ingrediente orientato a sud;

- 16) Ambiente ampio 27,86 m² che mostra una passata destinazione d'uso a cucinatino, dotato di sopraffuce orientati a sud ed a ovest, collegato senza soluzione di continuità mediante ampia arcata nella tramezzatura al prossimo ambiente;

- 17) Ambiente ampio 17,19 m², direttamente collegato sia all'ambiente precedente che all'ambiente n.13, dotato di sopraffuce esposto ad ovest;
- 18) Al piano primo e accessibile mediante il vano scala lastrico solare perimetrato da parapetti e ringhiere, che si estende su tutta la palazzina per più di 150 m².

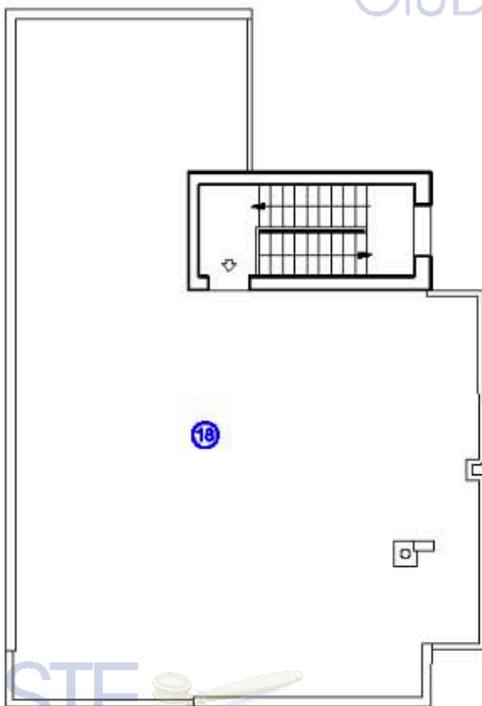
Piano primo

La superficie del lastrico solare non è pavimentata ma costituita da guaina bituminosa impermeabilizzante, perimetrata da parapetti e ringhiere metalliche.

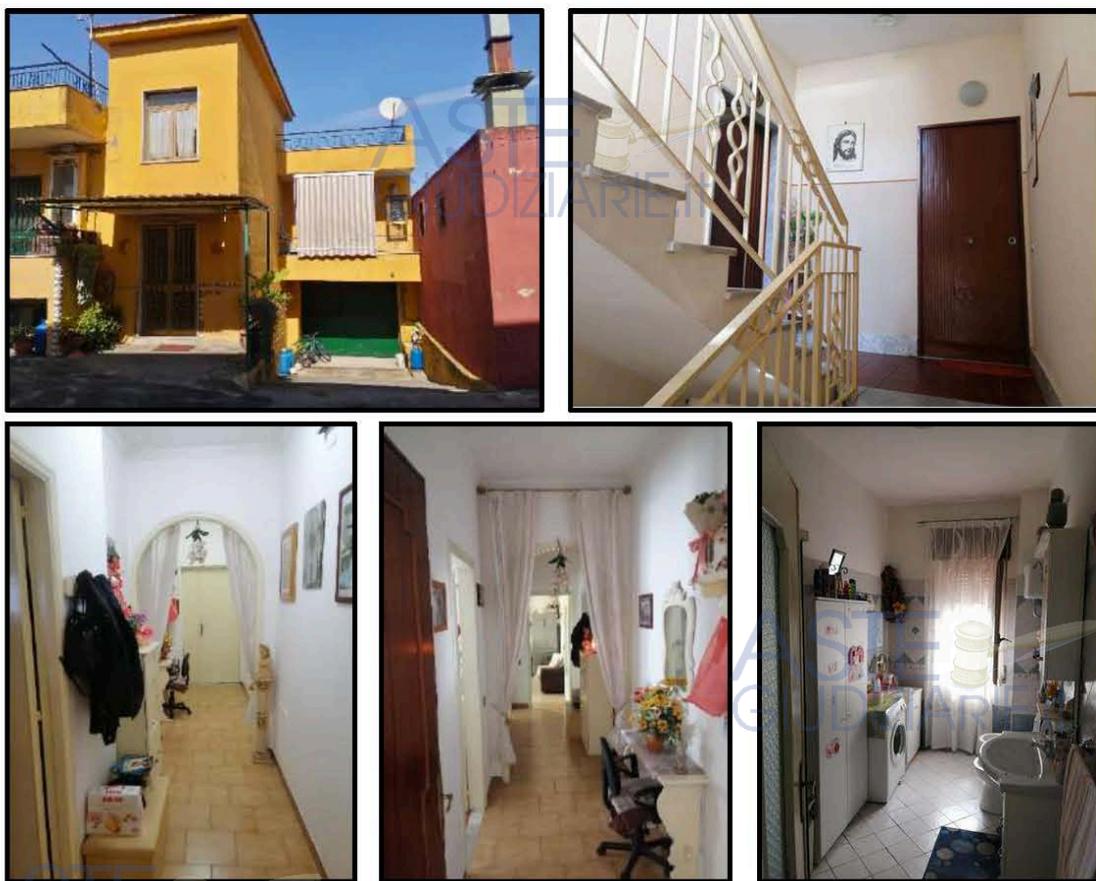
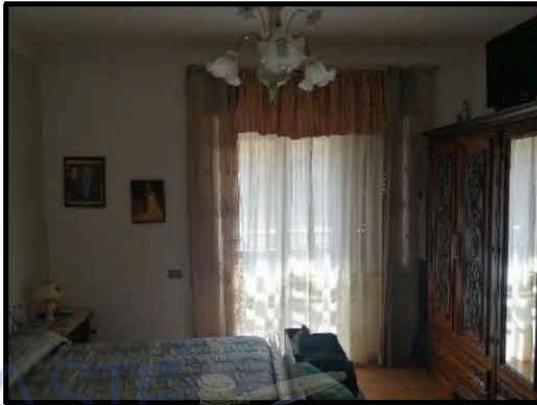
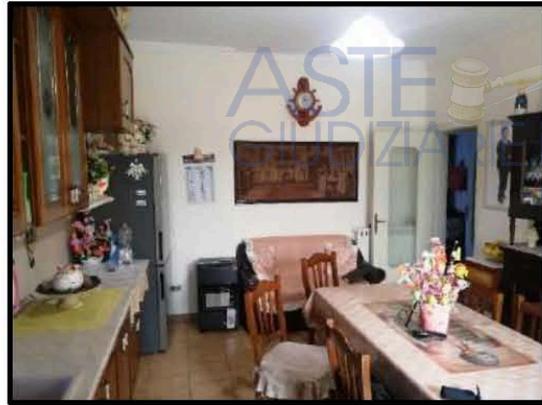
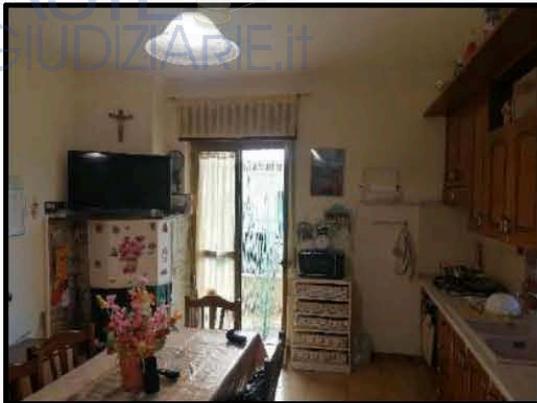
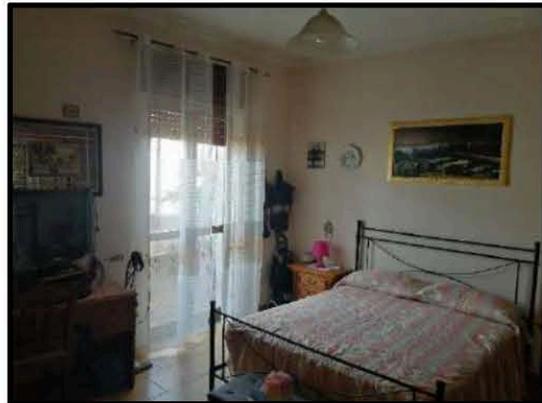
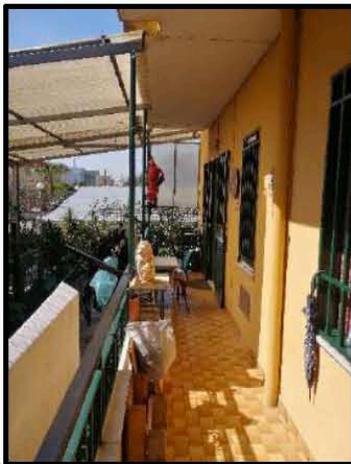
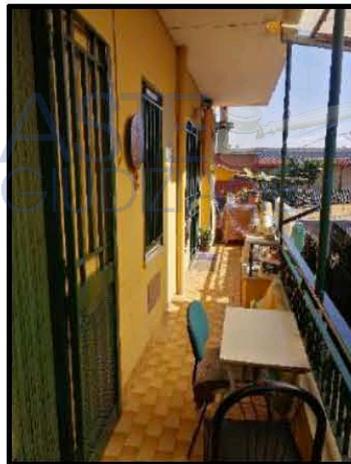
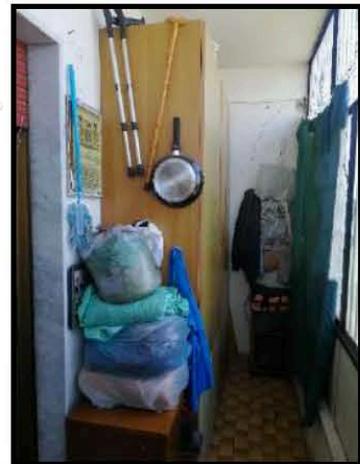
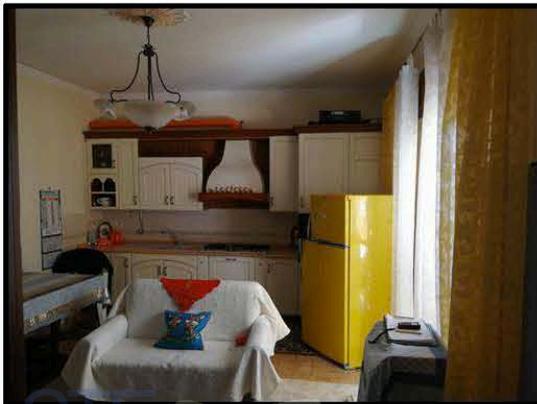
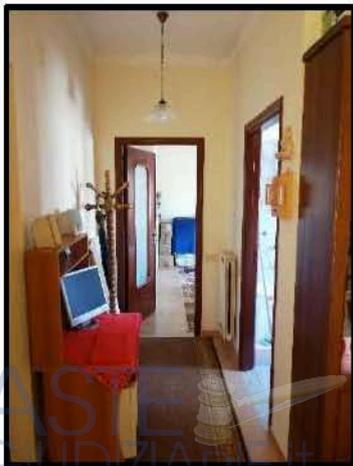
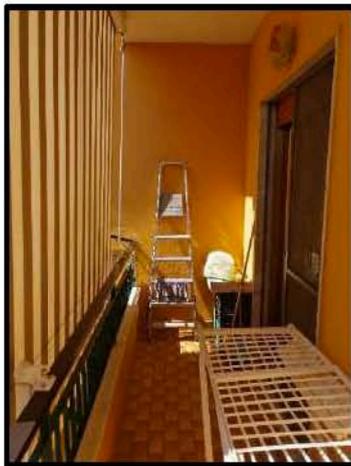
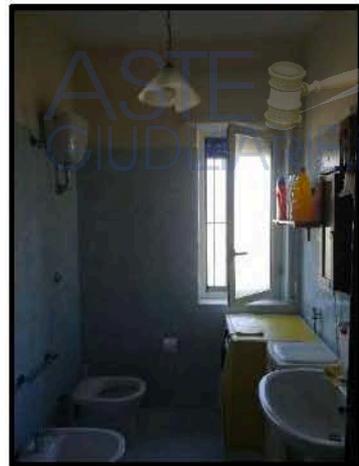
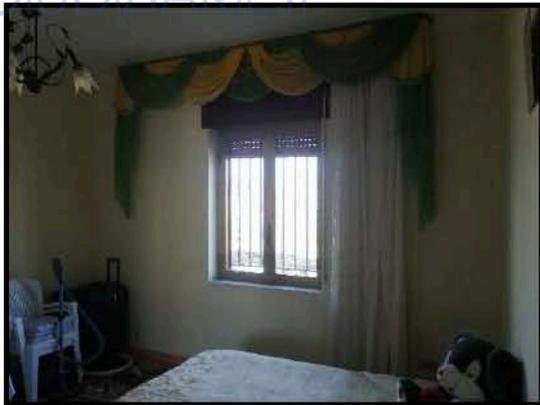
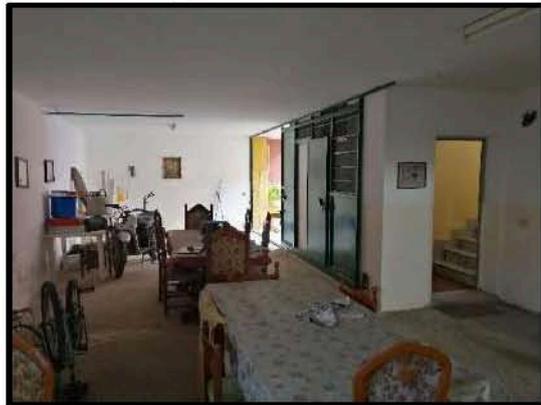
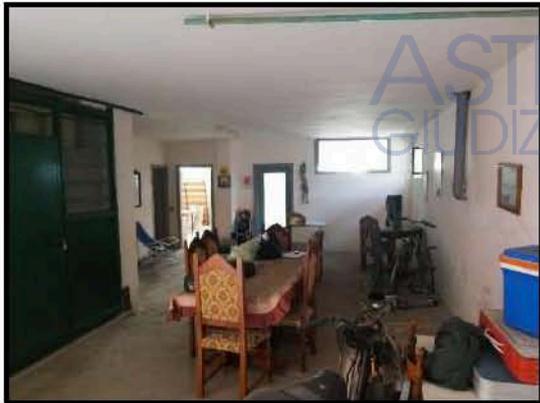
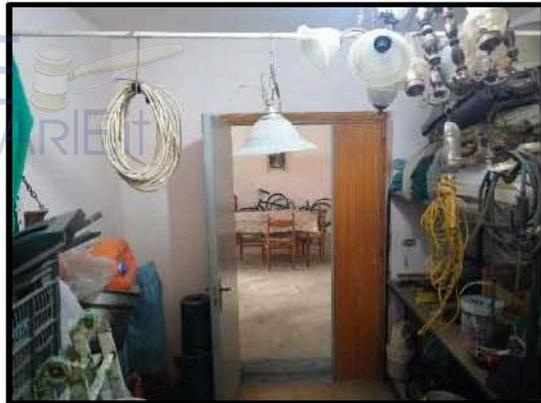
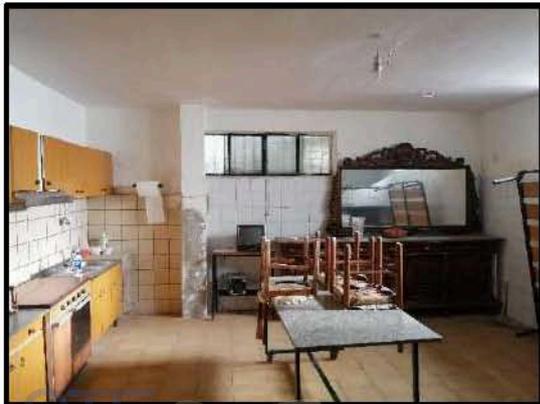
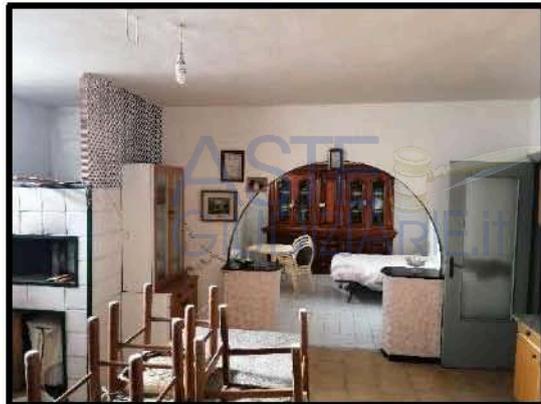
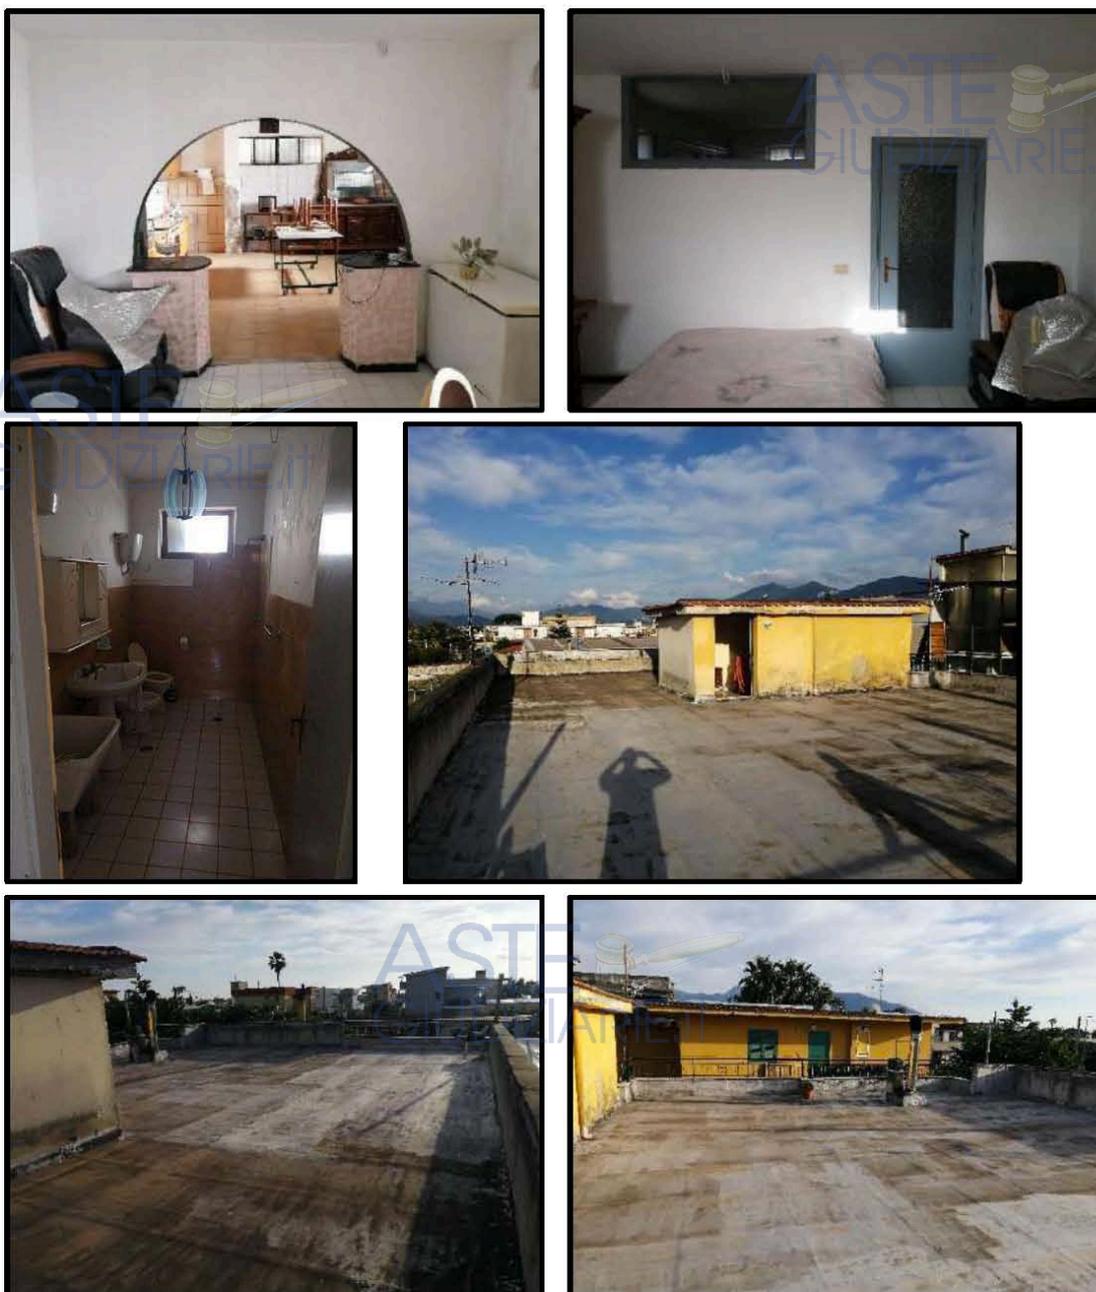
Rilievo fotografico

L'unità abitativa al piano rialzato ed il seminterrato, anche se mostrano l'epoca di costruzione, sono risultati all'atto del sopralluogo in buone condizioni manutentive generali, pertanto, in considerazione degli elementi propri dell'immobile, oltreché degli elementi comuni, è possibile affermare che lo stato di manutenzione della stessa sia "normale".

Gli ambienti sono dotati di impianto elettrico ed idrico sottotraccia rispondenti alla vigente normativa all'epoca di realizzazione e sono caratterizzati da pavimentazioni in monocotture di medie dimensioni. Le pareti sono intonacate e tinteggiate di colore prevalentemente bianco, i servizi igienici sono rivestiti con piastrelle di piccole dimensioni; le porte interne sono in legno di colore scuro o tinteggiato di bianco e gli infissi esterni in alluminio anodizzato con singolo vetro e le persiane avvolgibili.

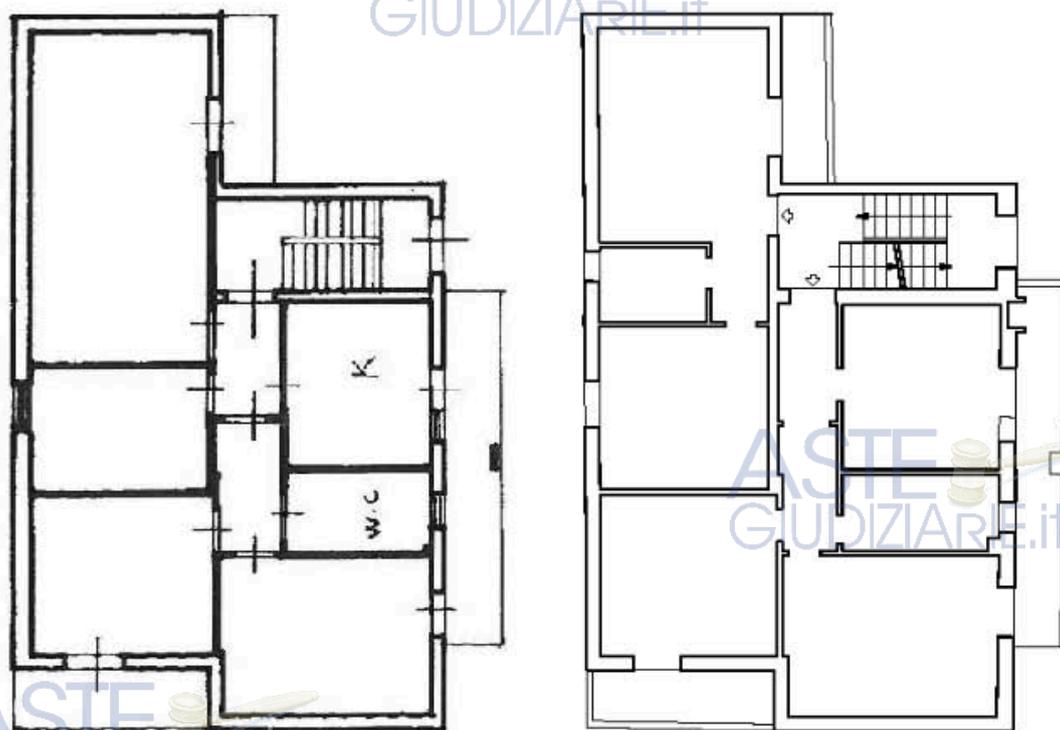
Piano rialzato

Dal confronto tra le planimetrie estratte dal Catasto Fabbricati di Salerno (**Allegato n. 8**) e le planimetrie dello stato dei luoghi redatte dal sottoscritto (**Allegato n. 6**) si evince la non corrispondenza su tutti i livelli a causa di una diversa distribuzione interna degli ambienti, nonché modifiche di destinazioni d'uso al piano interrato e sottotetto.

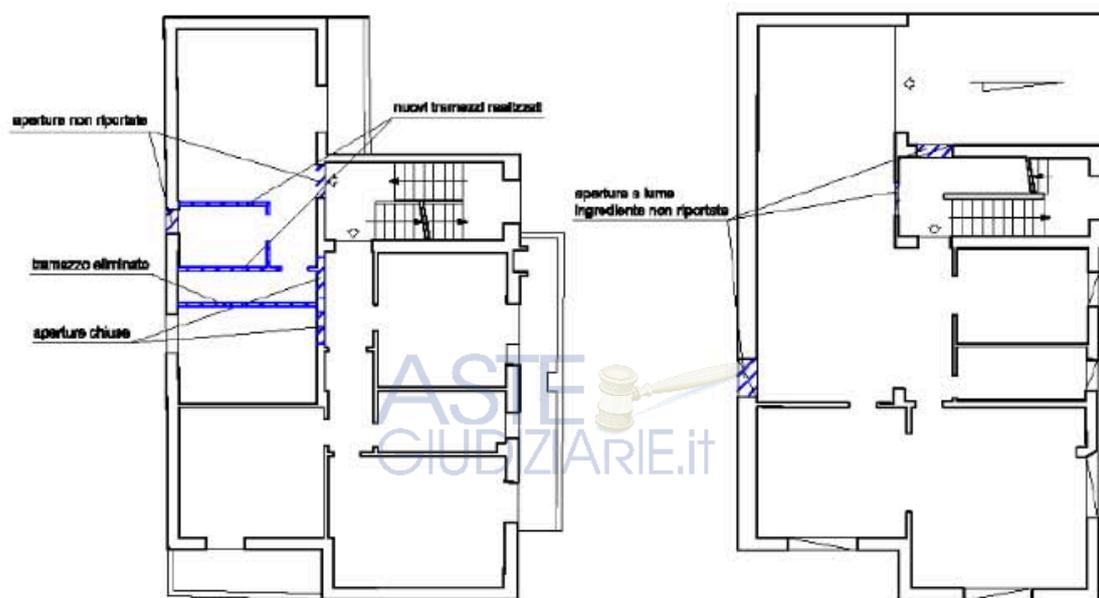
PLANIMETRIE STATO ATTUALE CON INDICAZIONE DELLA DIFFORMITA' CATASTALE

Nelle planimetrie dello stato reale dei luoghi con indicazione delle significative difformità catastali si evidenziano le variazioni rilevate (*Allegato n. 9*).

Al piano rialzato consistono nelle opere necessarie a rendere indipendenti un gruppo di ambienti mediante opere interne come lo spostamento del traverso divisorio, la chiusura di porte di accesso, l'apertura di nuovo accesso direttamente dal pianerottolo di piano e la creazione di nuovo servizio igienico, oltre all'apertura della finestrella a servizio proprio dello stesso nella tompagnatura esposta a nord.

In merito alle difformità indicate, il sottoscritto dichiara che i costi per l'eliminazione delle difformità sanabili dal punto di vista urbanistico attraverso *variazione catastale per modifica distribuzione interna* con procedura D.O.C.F.A. ammontano a € 350,00 per il sub. 3, mentre che per il sub.5 necessiterà di *variazione catastale per cambio di destinazione d'uso* con inserimento di nuova planimetria con procedura D.O.C.F.A. ammontante ad ulteriori € 350,00.

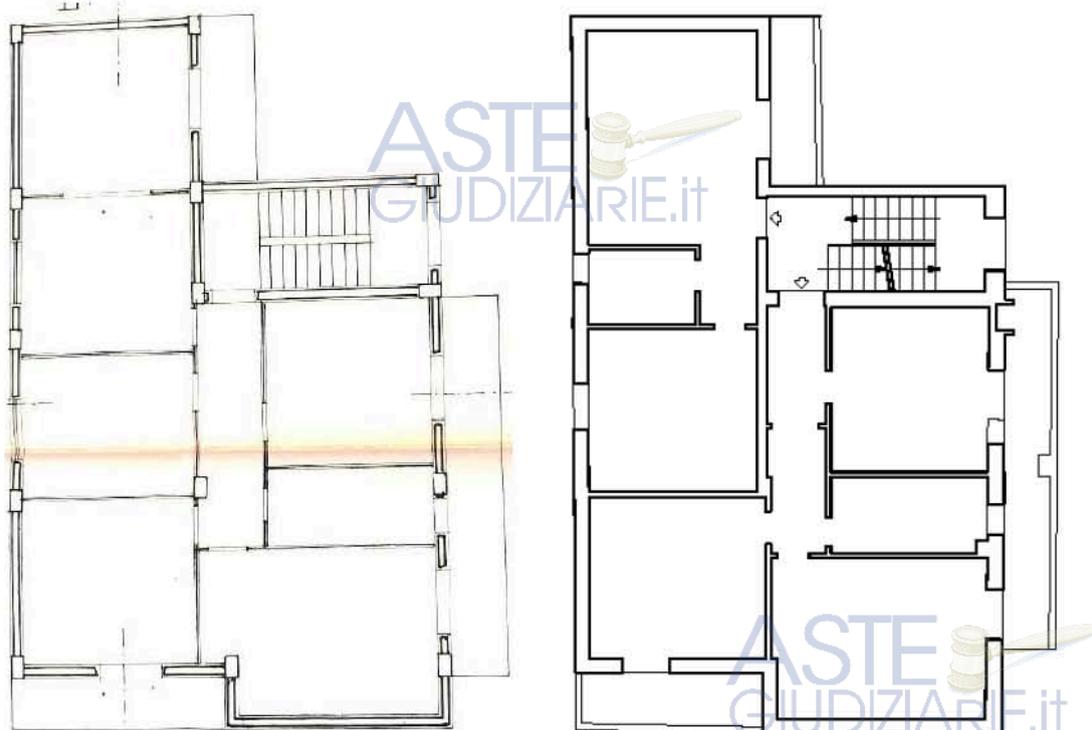
Piano rialzato

Nelle Planimetrie dello stato reale dei luoghi con indicazione delle difformità urbanistiche (*Allegato n. 12*) si evidenzia che al piano rialzato sono state eseguite le già menzionate modifiche distributive interne e che le aperture sul prospetto nord hanno dimensioni rilevate più contenute, oltre alla realizzazione della veranda sullo sporto ad ovest.

Sarà invece possibile regolarizzare le altre difformità rilevate mediante apposita pratica comunale di *S.C.I.A. in sanatoria* relativamente alle modifiche distributive interne, riscontrate sia al piano interrato che rialzato, e alla modifica dei prospetti con aggiunta e/o modifica dimensionale di sporti ed aperture, per un importo complessivo di € 4.000,00 tra oneri, diritti, sanzioni e competenze tecniche.

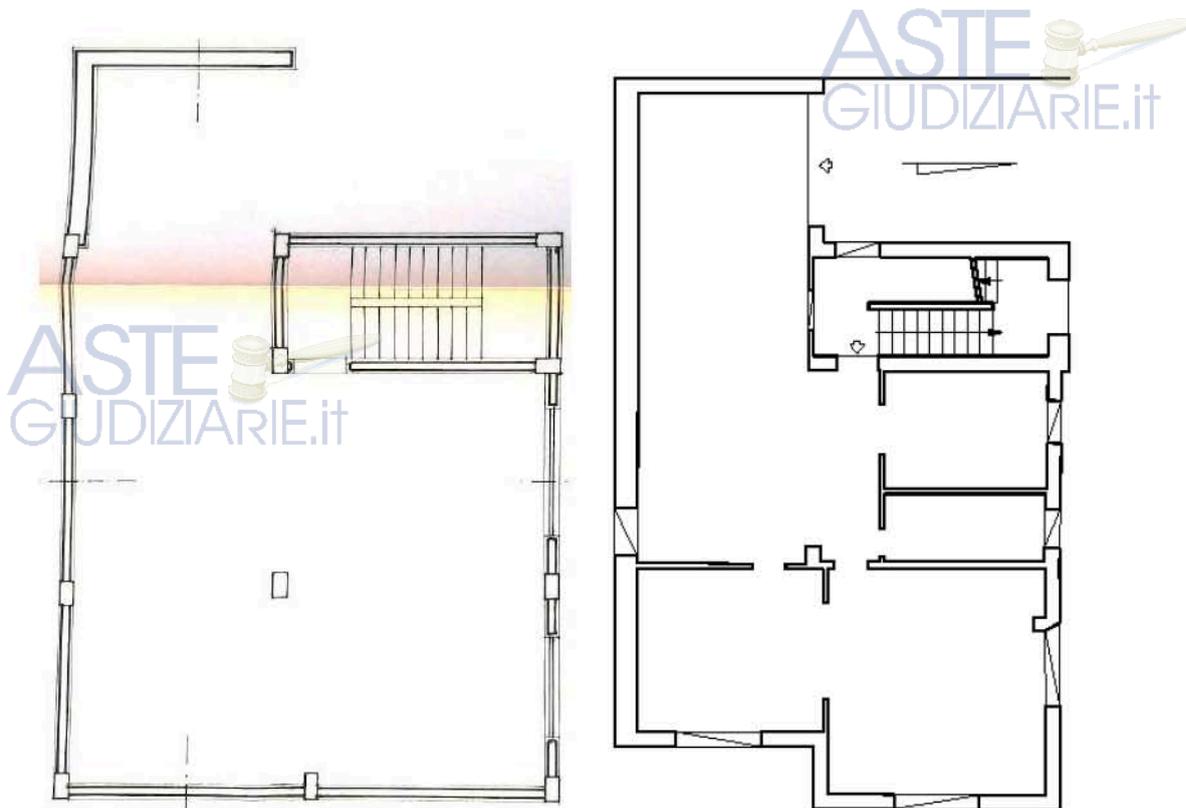
Piano seminterrato

Il piano seminterrato risultava invece assentito privo di pareti divisorie interne, compatibilmente con una destinazione d'uso a deposito/cantina/autorimessa, e con aperture a lume ingrediente diversamente posizionate ed unicamente sulla tompagnatura a sud. Infine la superficie reale è inferiore perché le tompagnature presentano una risega nell'angolo nord-ovest (come al piano sovrastante) stranamente non riportata nel grafico allegato alla Concessione in sanatoria.

- non possiedono i requisiti di abitabilità le superfici del piano interrato, che possono essere destinate solo a deposito e/o autorimessa e come tali vanno stimate in linea con quanto indicato nella Perizia Giurata allegata alla stessa Concessione Edilizia in Sanatoria n. 530 del 15/02/2001;
- non è possibile sanare l'aumento di superficie utile e di cubatura realizzata al piano rialzato con la realizzazione della veranda sullo sporto esposto ad ovest, e pertanto andranno rimossi gli infissi in alluminio anodizzato;

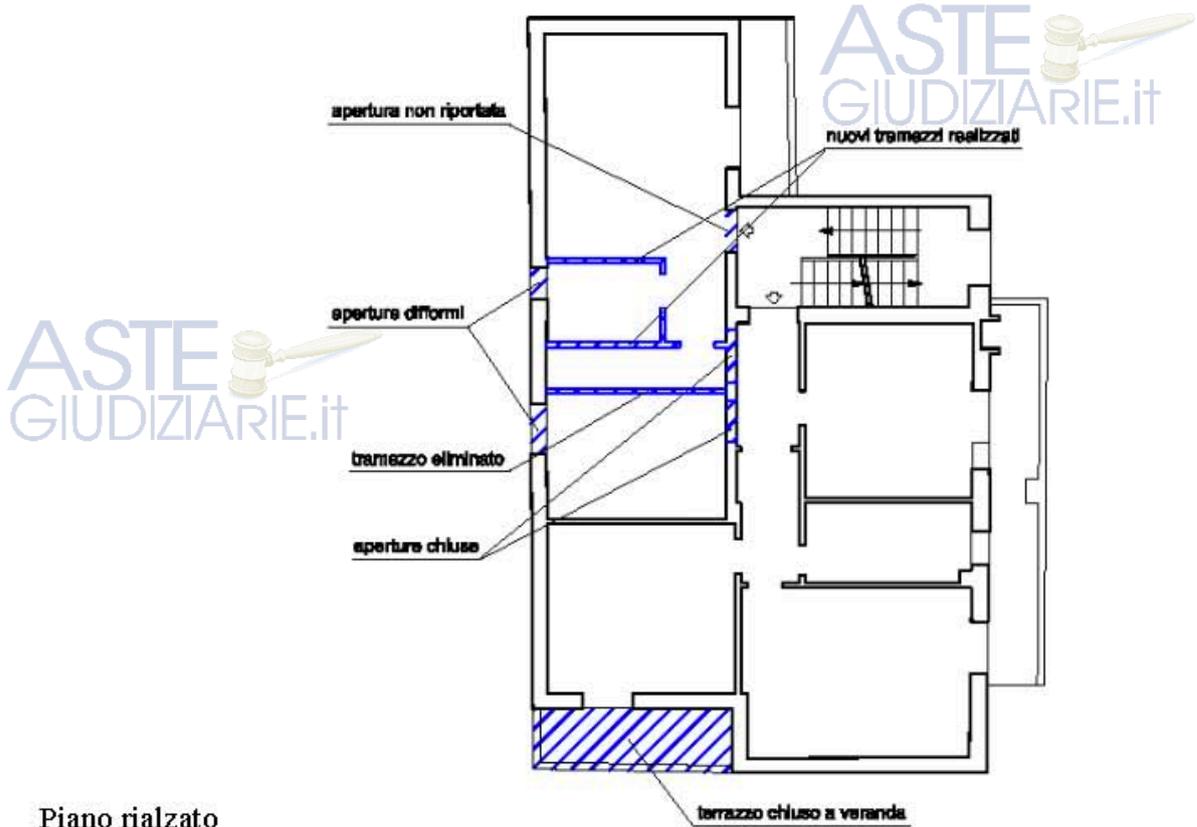
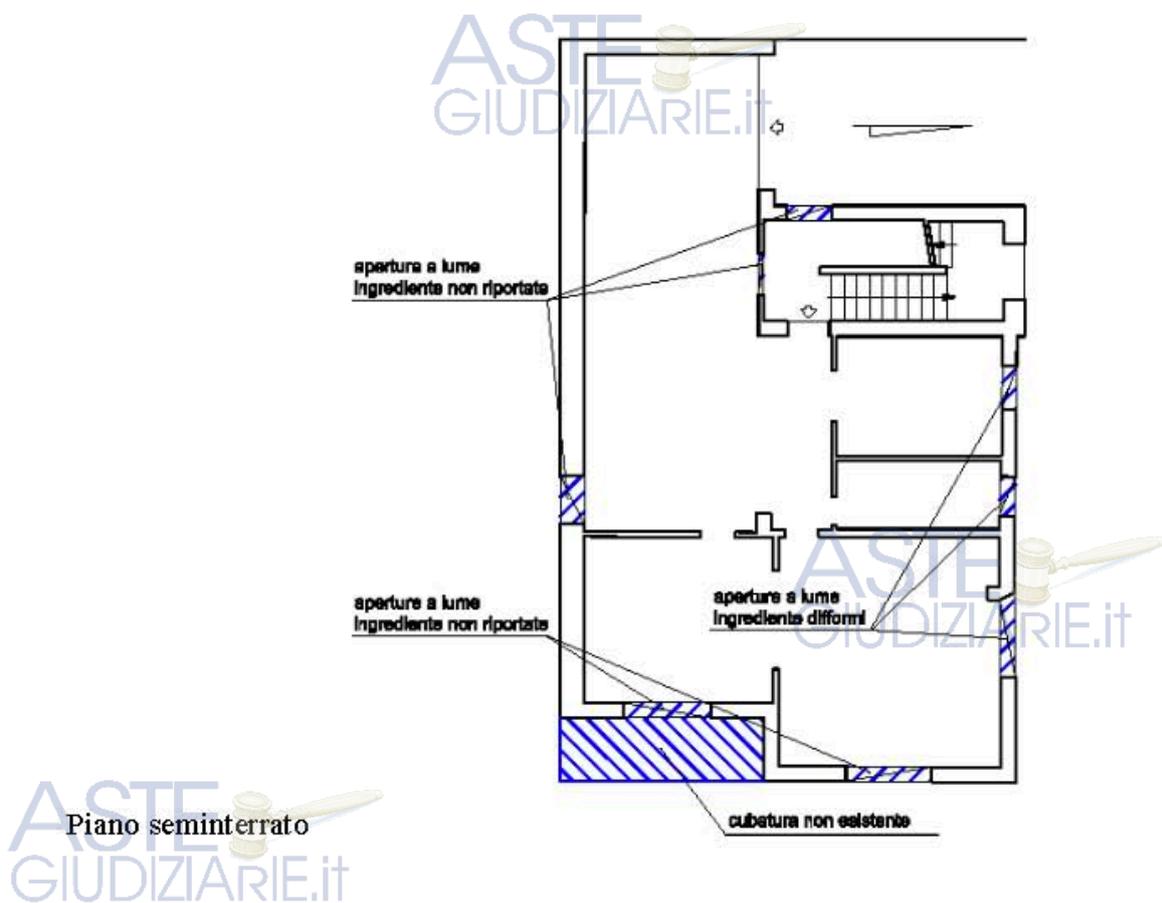
PLANIMETRIE STATO ATTUALE CON INDICAZIONE DI DIFFORMITA' URBANISTICHE

La piena legittimazione edilizia dello stato attuale non potrà comunque essere ottenuta in quanto:
