TRIBUNALE DI ASTI (AT)  
Sezione Civile  
Ufficio Fallimenti ed Esecuzioni Immobiliari

**Fallimento n° 22/2022**

**RELAZIONE DI  
CONSULENZA TECNICA D'UFFICIO**

**LOTTO n.2**

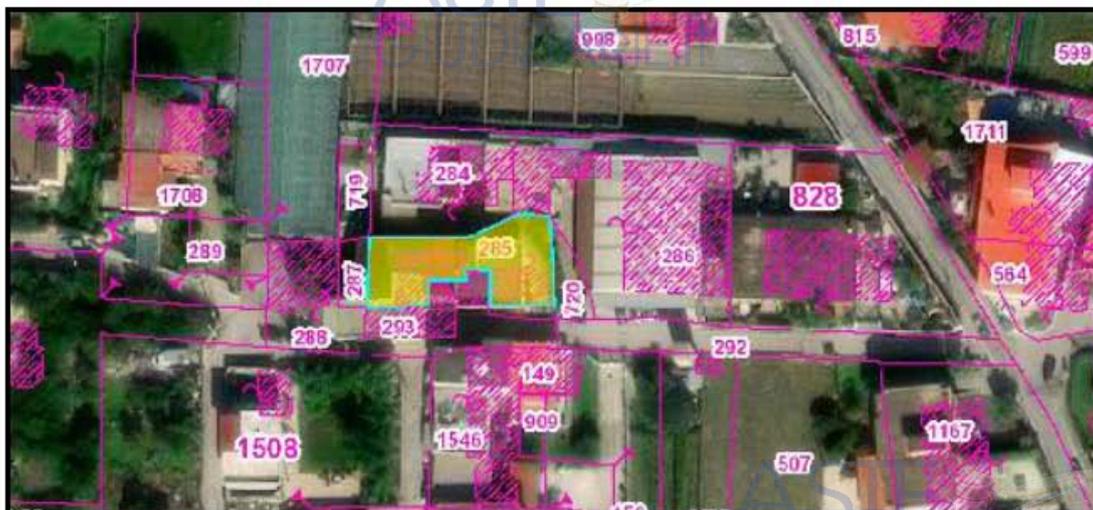
Ai fini dell'esatta identificazione dei beni pignorati, l'Esperto Estimatore ha riportato gli estratti planimetria terreni del comune di Scafati (SA) Foglio n.4, part. 285 (*Allegato n.4*) e le ortofoto, reperite sul GeoPortale della Provincia di Salerno, con sovrapposizione della mappe catastali riferite al foglio n.4, part. 285 (*Allegato n.5*).

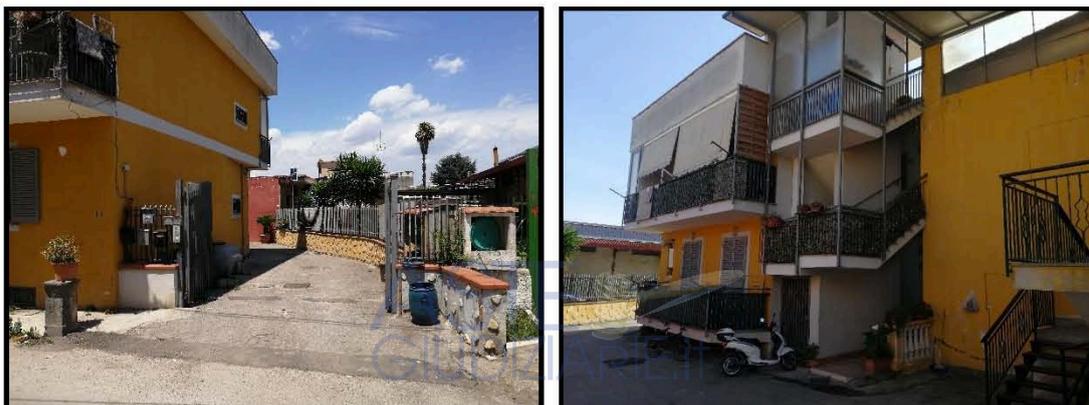
L'edificio in questione, oggetto di recente intervento di demolizione e ricostruzione in sito, con struttura portante in cls armato con solai in laterocemento e copertura piana, si compone di n. 2 unità immobiliari che si sviluppano in verticale, l'una al piano rialzato e l'altra al primo piano, dividendosi il piano seminterrato e avendo in comune di lastrico di copertura accessibile mediante il vano scala principale.

Inoltre alla proprietà acquisita è annessa anche una superficie di corte comune ad uso posto auto descritta graficamente nella scheda catastale e sita ad ovest del vano scala comune.

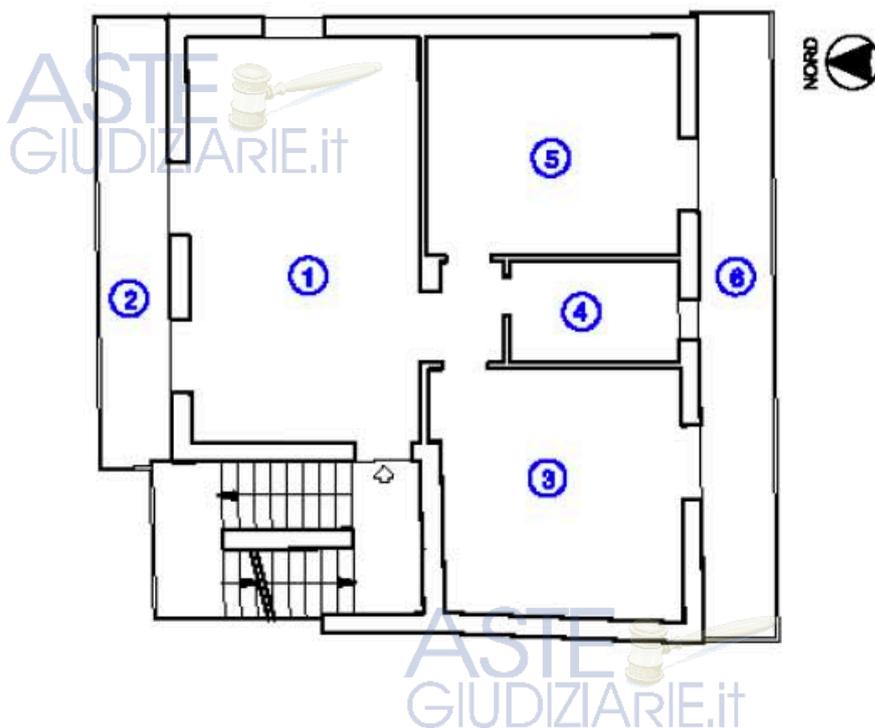
### Piano primo

- 1) Ambiente living con angolo cucina e disimpegno per le altre camere ampio 30,60 m<sup>2</sup> con acceso diretto dalla porta di caposcala sul pianerottolo del piano primo, dotato di due balconi a doppio battente orientati a nord e di finestrella sulla parete ad est sito tra le basi ed i pensili del mobilio cucina;

- 2) Terrazzo a sbalzo ampio 9,52 m<sup>2</sup>, accessibile mediante balconi dalla camera di cui sopra che si snoda praticamente su tutto il prospetto orientato a nord attualmente dotato sulla porzione ad est di pannellature opache e non a conformare un piccolo ripostiglio/veranda;

- 3) Camera da letto ampia 18,35 m<sup>2</sup> dotata di balcone a doppio battente orientato a sud con accesso allo sporto di cui al punto n.6;
- 4) Servizio igienico completo di 5,16 m<sup>2</sup> dotato di finestrella orientata a sud;

- 5) Camera da letto ampia 16,71 m<sup>2</sup> dotata di balcone a doppio battente orientato a sud;
- 6) Terrazzo sporgente orientato a sud ampio 13,75 m<sup>2</sup>, accessibile mediante i balconi degli ambienti ai punti precedenti, che si sviluppa su tutto il prospetto orientato a sud;

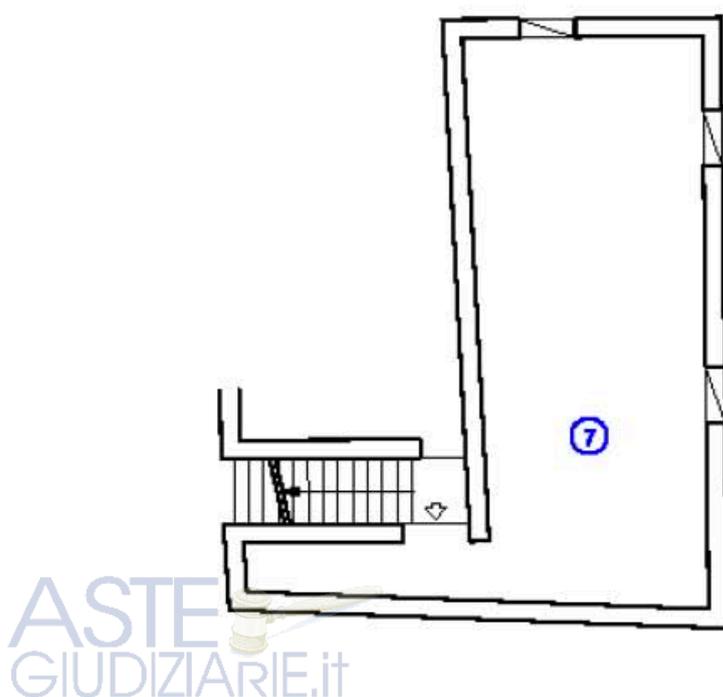
### Piano seminterrato

- 7) Al piano seminterrato ambiente deposito esteso poco più di 44 mq<sup>2</sup> accessibile dal pianerottolo di piano e dotato di sopraluci orientati a sud e ad est.

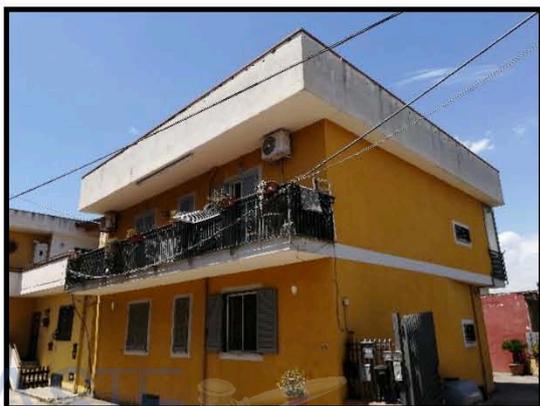
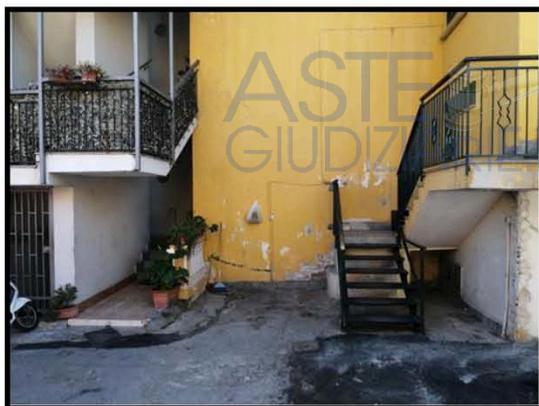
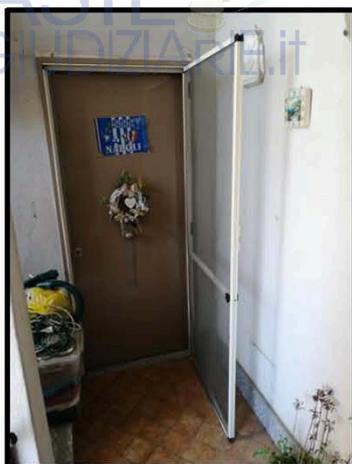
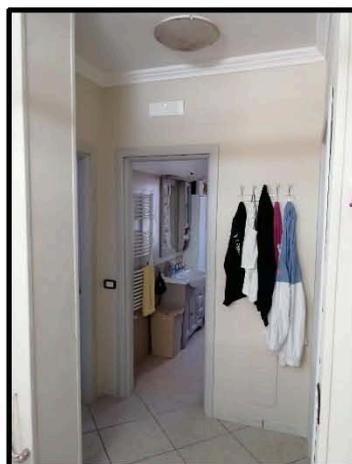
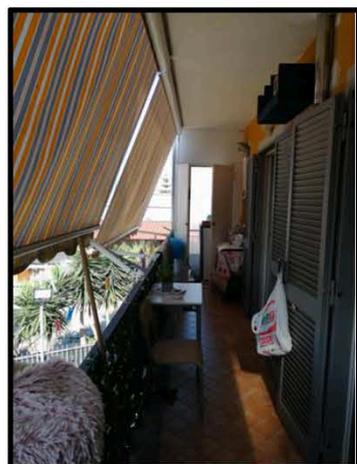
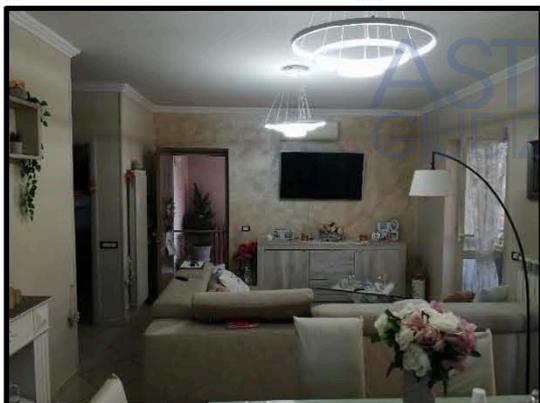
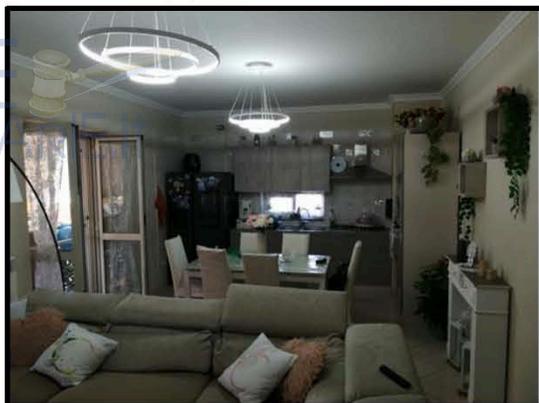
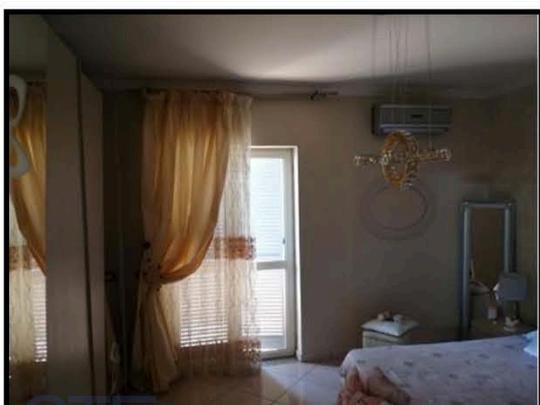
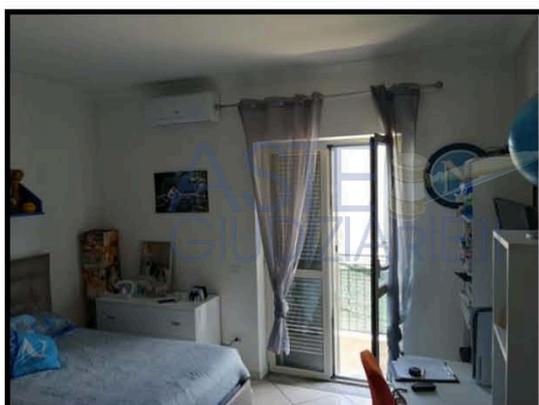
Con l'aiuto del rilievo grafico e fotografico degli ambienti che compongono il bene, si passa alla descrizione degli stessi, opportunamente numerati (in blu). Le superfici utili dei vari ambienti sono quindi ripartite tra il primo piano ed il piano seminterrato:

L'unità abitativa al piano primo è risultata all'atto del sopralluogo in buone condizioni manutentive generali, pertanto, in considerazione degli elementi propri dell'immobile, oltreché degli elementi comuni, è possibile affermare che lo stato di manutenzione della stessa sia "normale".

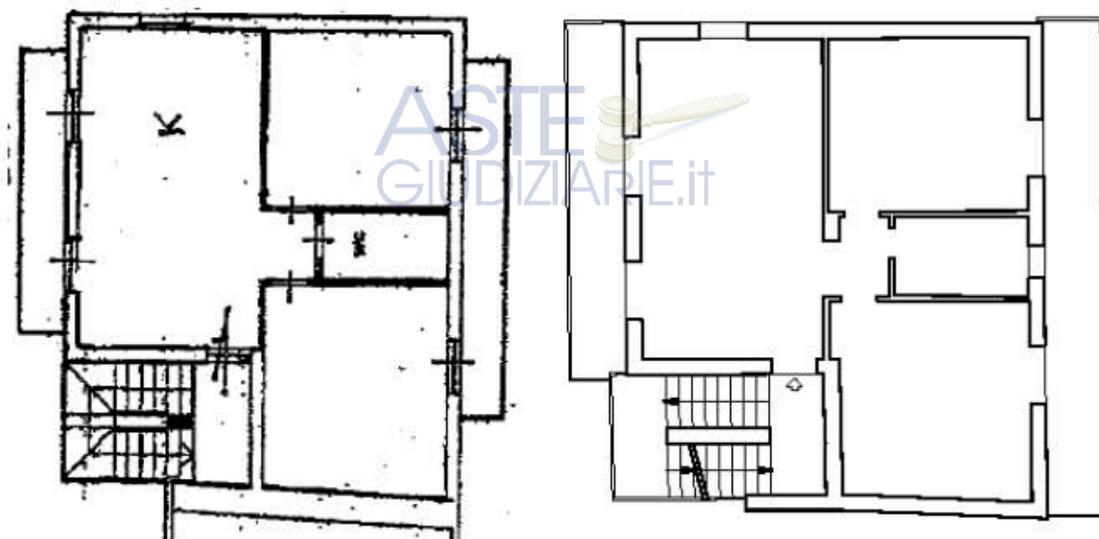
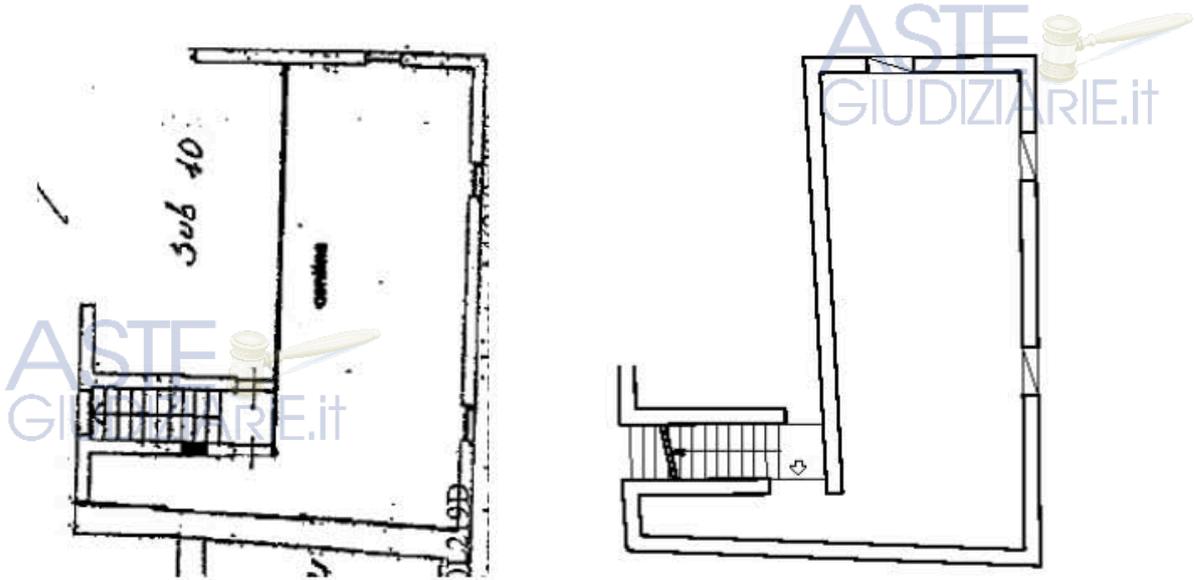
PLANIMETRIA CATASTALE

Dal confronto tra le planimetrie estratte dal Catasto Fabbricati di Salerno (**Allegato n. 8**) e le planimetrie dello stato dei luoghi redatte dal sottoscritto (**Allegato n. 6**) si evince la non corrispondenza a livello piano primo a causa di una diversa distribuzione interna degli ambienti, nonché superfici più ampie di sporti sia a sud che a nord.

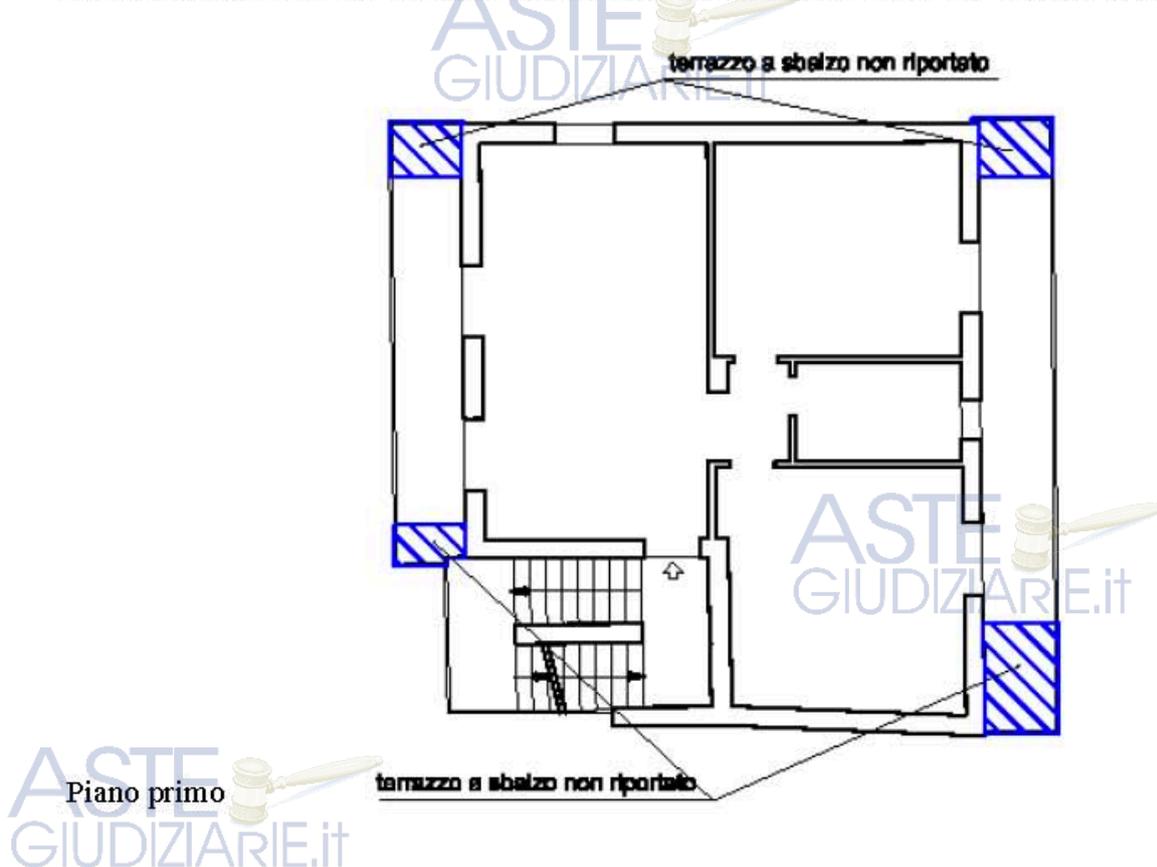
PLANIMETRIA STATO ATTUALE CON INDICAZIONE DELLA DIFFORMITA' CATASTALE

Nelle planimetrie dello stato reale dei luoghi con indicazione delle significative difformità catastali si evidenziano le variazioni rilevate (*Allegato n. 9*) unicamente al piano primo in una diversa e maggiore estensione in lunghezza di entrambe le balconate sporgenti.

In merito alle difformità indicate, il sottoscritto dichiara che i costi per l'eliminazione delle difformità sanabili dal punto di vista urbanistico attraverso *variazione catastale per ampliamento* con procedura D.O.C.F.A. ammontano a € 350,00.

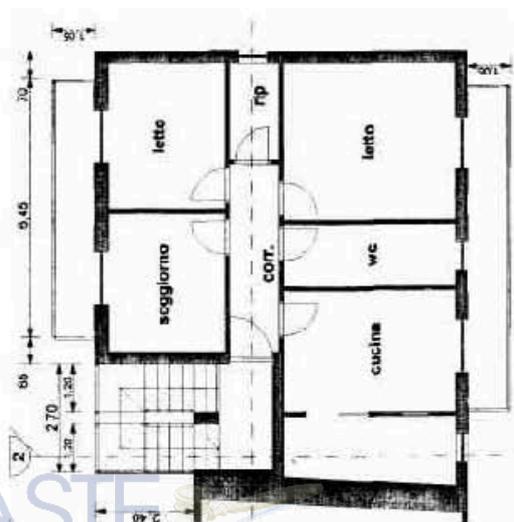
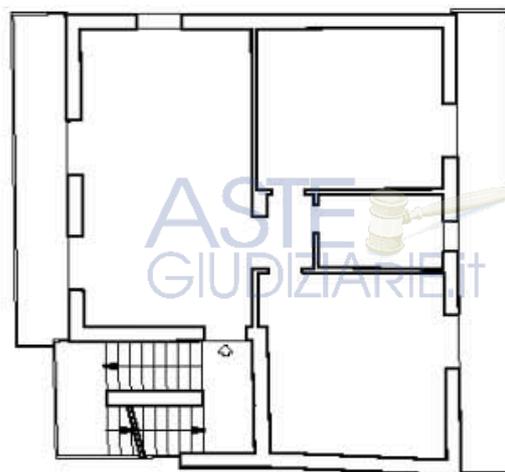
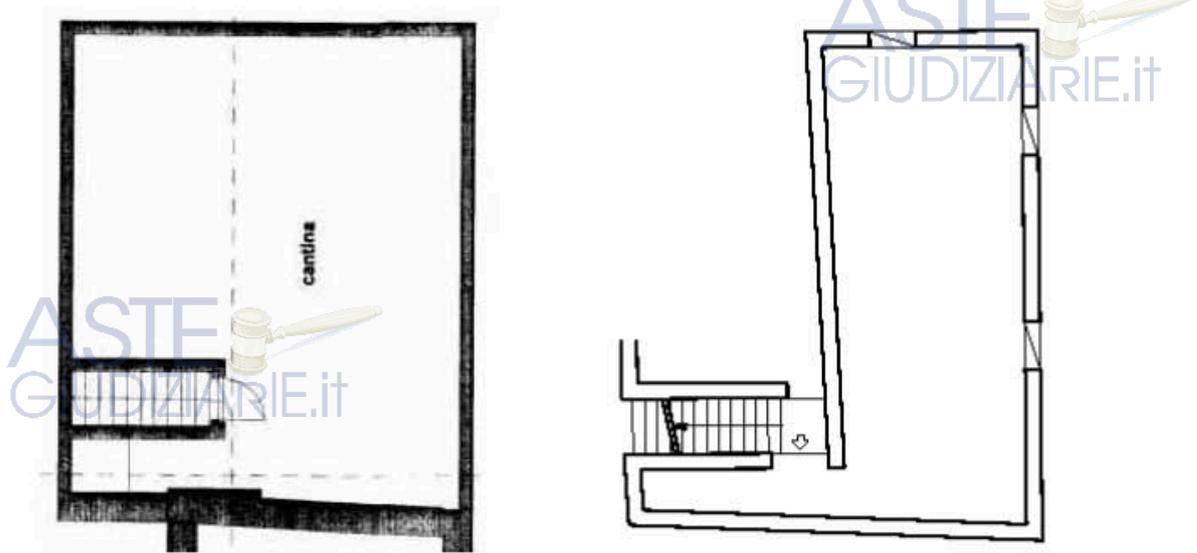
PLANIMETRIE P.C. n. 33 del 28/08/2007

Nelle Planimetrie dello stato reale dei luoghi con indicazione delle difformità urbanistiche (*Allegato n. 12*) si evidenzia che al piano rialzato sono state eseguite modifiche distributive interne e che la finestra sul prospetto est ha posizione e morfologia diverse, oltre alla già menzionata maggiore estensione in lunghezza delle balconate a sbalzo sia sul prospetto sud che nord.

Il piano seminterrato risultava invece assente privo sia di pareti divisorie interne, atte al frazionamento, che di aperture a lume ingrediente posizionate sulle tompagnature a sud e ad est.

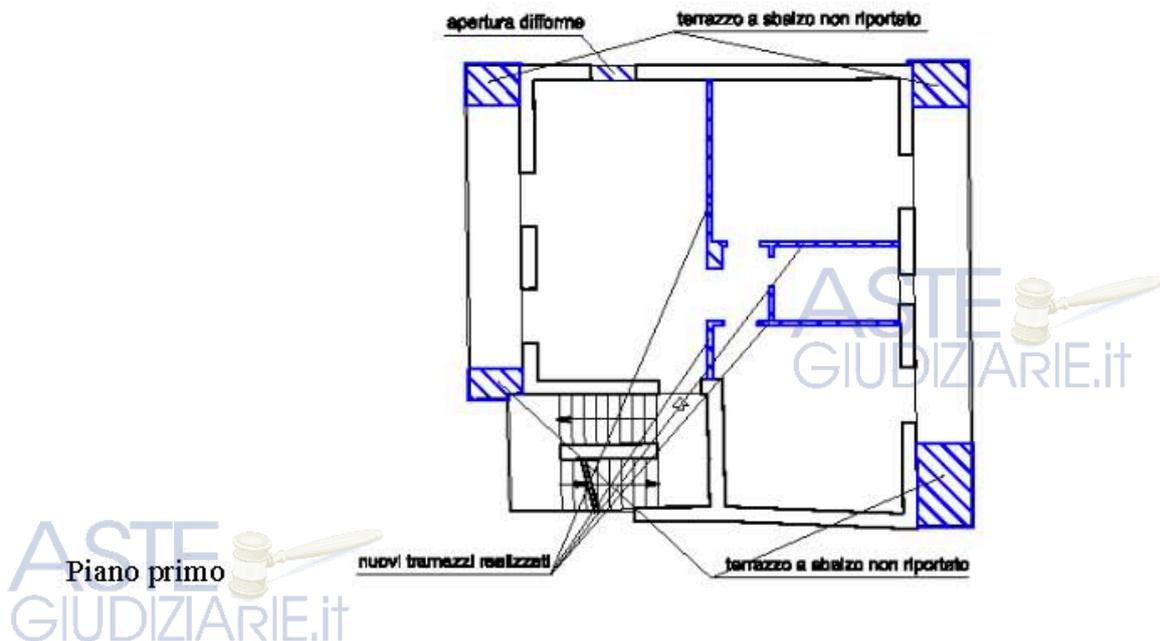
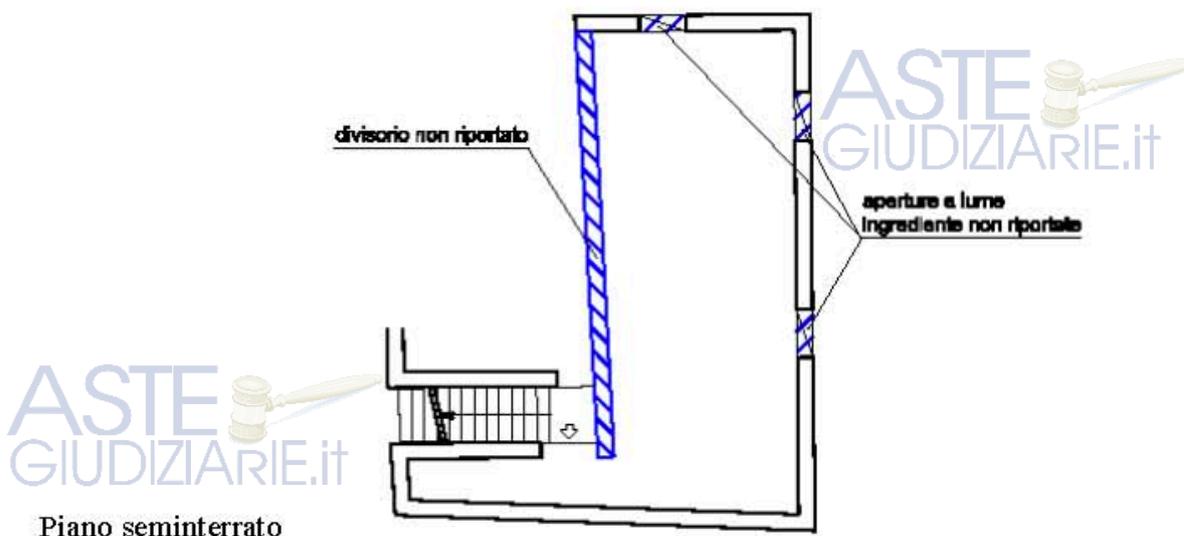
## PLANIMETRIE STATO ATTUALE CON INDICAZIONE DI DIFFORMITA' URBANISTICHE

La piena legittimazione edilizia dello stato attuale non potrà comunque essere ottenuta in quanto:

- non è possibile sanare l'aumento di superficie utile e di cubatura realizzata con la realizzazione al piano primo della verandina sullo sporto esposto a nord, che pertanto andrà rimossa.

Sarà invece possibile regolarizzare le altre difformità rilevate mediante apposita pratica comunale di *S.C.I.A. in sanatoria* relativamente alle modifiche distributive interne, riscontrate sia al piano seminterrato che primo, e alla modifica dei prospetti con aggiunta e/o modifica dimensionale di sporti ed aperture, per un importo complessivo di € 5.000,00 tra oneri, diritti, sanzioni e competenze tecniche.

La pratica di sanatoria andrà integrata con la verifica delle strutture portanti in c.a. rilevate in aumento quantitativo (solette a sbalzo delle balconate sui prospetti esposti a sud e a nord) rispetto al progetto presentato e collaudato al Genio Civile di Salerno all'epoca della costruzione dell'edificio, per un importo complessivo di € 3.000,00 tra diritti, sanzioni, prove strumentali, saggi e competenze tecniche.
